# Rapport de repérage de l'amiante avant travaux

| <b>Bien immobilier concerné</b> | <b>FORT DE VILLENEUVE SAINT GEORGE</b><br><b>Chemin du Fort</b><br><b>Bâtiment 5</b><br><b>94190 VILLENEUVE SAINT GEORGE</b> |

| Réf. du rapport :<br>203B0/14/3717 |
| Date(s) de visite<br>05/11/2014<br>Date de commande : |

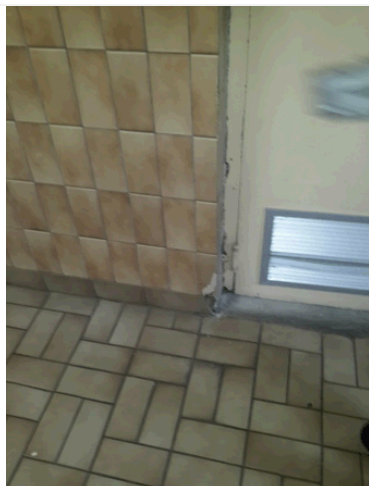
| <b>N 3.3 Composants repérés sans amiante, (analyse en laboratoire)</b> | | |
|---|---|---|
| Colles des carrelages <sub>13</sub><br><i>Plinthe carrelage + colle</i> | Sanitaires Cf : plan de repérage | 1410281T0000044/YL/1 / META / EUROFINS LEM - Site de Saverne |

Composant : Colles des carrelages<sub>13</sub> (N)  
Plinthe carrelage + colle  
Sanitaires Cf : plan de repérage

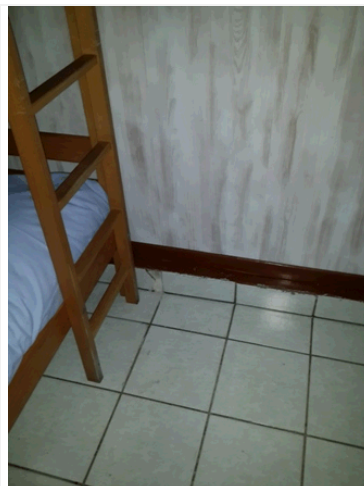
| <b>N 3.3 Composants repérés sans amiante, (analyse en laboratoire)</b> | | |
|---|---|---|
| Colles des carrelages <sub>14</sub><br><i>Plinthe carrelage blanc + colle</i> | D5 Cf : plan de repérage | 1410281T0000044/YL/2 / META / EUROFINS LEM - Site de Saverne |

Composant : Colles des carrelages<sub>14</sub> (N)  
Plinthe carrelage blanc + colle  
D5 Cf : plan de repérage

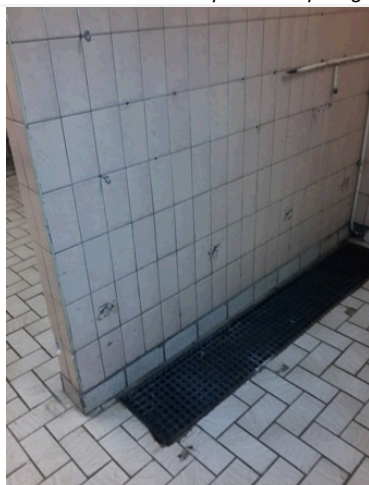
| Identité du composant | Zone homogène | Mode de reconnaissance :<br>n° échantillon / analyse / Laboratoire |
|---|---|---|
| Colles des carrelages <sub>16</sub><br><i>Faïence rose + colle</i> | Sanitaires Cf : plan de repérage | 1410281T0000044/YL/4 / META / EUROFINS LEM - Site de Saverne |

Composant : Colles des carrelages<sub>16</sub> (N)  
Faïence rose + colle  
Sanitaires Cf : plan de repérage

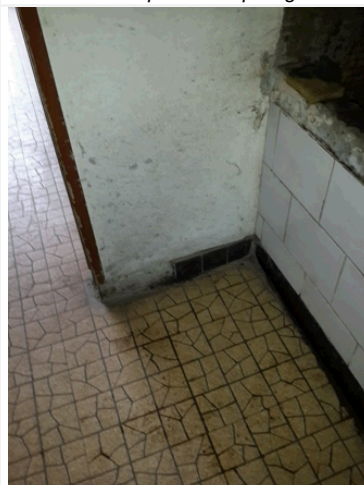
| Identité du composant | Zone homogène | Mode de reconnaissance :<br>n° échantillon / analyse / Laboratoire |
|---|---|---|
| Colles des carrelages <sub>17</sub><br><i>Plinthe carrelage marron + colle</i> | Dégagement Cf : plan de repérage | 1410281T0000044/YL/5 / META / EUROFINS LEM - Site de Saverne |

Composant : Colles des carrelages<sub>17</sub> (N)  
Plinthe carrelage marron + colle  
Dégagement Cf : plan de repérage

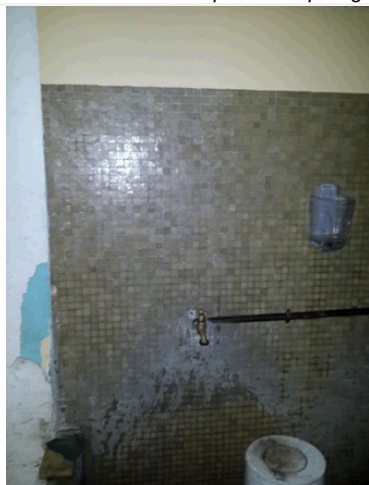
| Identité du composant | Zone homogène | Mode de reconnaissance :<br>n° échantillon / analyse / Laboratoire |
|---|---|---|
| Colles des carrelages <sub>18</sub><br><i>Faïence + colle</i> | DECROTTOIR | 1410281T0000044/YL/6 / META / EUROFINS LEM - Site de Saverne |

Composant : Colles des carrelages<sub>18</sub> (N)  
Faïence + colle  
DECROTTOIR

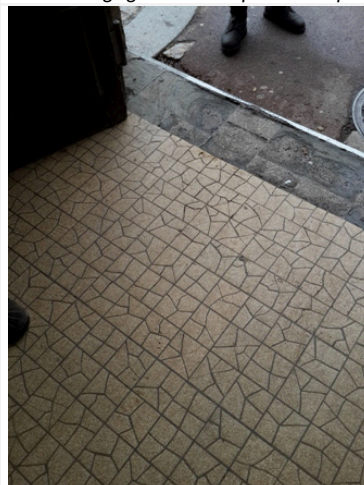
| Identité du composant | Zone homogène | Mode de reconnaissance :<br>n° échantillon / analyse / Laboratoire |
|---|---|---|
| Colles des carrelages <sub>19</sub><br><i>Carrelage marron + colle</i> | Dégagement Cf : plan de repérage | 1410281T0000044/YL/7 / META / EUROFINS LEM - Site de Saverne |

Composant : Colles des carrelages<sub>19</sub> (N)  
Carrelage marron + colle  
Dégagement Cf : plan de repérage

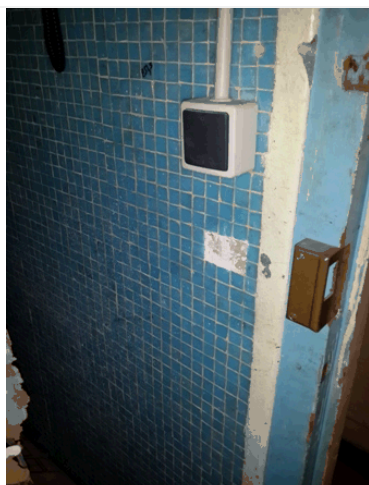
| Identité du composant | Zone homogène | Mode de reconnaissance :<br>n° échantillon / analyse / Laboratoire |
|---|---|---|
| Colles des carrelages <sub>21</sub><br><i>Faïence bleue + colle</i> | Local Adoucisseur | 1410281T0000044/YL/9 / META / EUROFINS LEM - Site de Saverne |

Composant : Colles des carrelages<sub>21</sub> (N)  
Faïence bleue + colle  
Local Adoucisseur

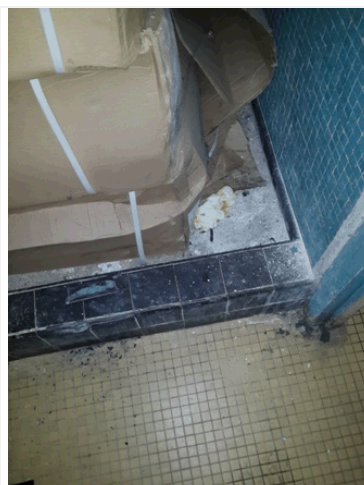
| Identité du composant | Zone homogène | Mode de reconnaissance :<br>n° échantillon / analyse / Laboratoire |
|---|---|---|
| Colles des carrelages <sub>22</sub><br><i>Plinthe carrelage noire + colle</i> | Local Adoucisseur | 1410281T0000044/YL/10 / META / EUROFINS LEM - Site de Saverne |

Composant : Colles des carrelages<sub>22</sub> (N)  
Plinthe carrelage noire + colle  
Local Adoucisseur

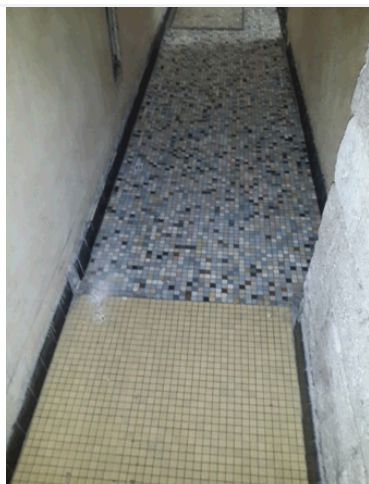
| Identité du composant | Zone homogène | Mode de reconnaissance :<br>n° échantillon / analyse / Laboratoire |
|---|---|---|
| Colles des carrelages <sub>23</sub><br><i>Petit carreaux jaune + colle</i> | Dégagement Cf : plan de repérage | 1410281T0000044/L/11 / META / EUROFINS LEM - Site de Saverne |

Composant : Colles des carrelages<sub>23</sub> (N)  
Petit carreaux jaune + colle  
Dégageement Cf : plan de repérage

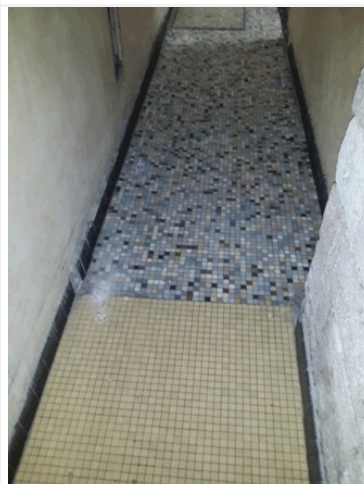
| Identité du composant | Zone homogène | Mode de reconnaissance :<br>n° échantillon / analyse / Laboratoire |
|---|---|---|
| Colles des carrelages <sub>24</sub><br><i>Carrelage petit carreaux bleu + colle</i> | Dégagement Cf : plan de repérage | 1410281T0000044/YL/12 / META / EUROFINS LEM - Site de Saverne |

Composant : Colles des carrelages<sub>24</sub> (N)  
Carrelage petit carreaux bleu + colle  
Dégageement Cf : plan de repérage

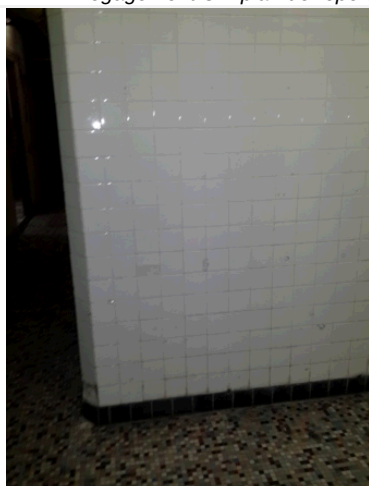
| Identité du composant | Zone homogène | Mode de reconnaissance :<br>n° échantillon / analyse / Laboratoire |
|---|---|---|
| Colles des carrelages <sub>25</sub><br><i>Faïence blanche + colle</i> | Dégagement Cf : plan de repérage | 1410281T0000044/YL/13 / META / EUROFINS LEM - Site de Saverne |

Composant : Colles des carrelages<sub>25</sub> (N)  
Faïence blanche + colle  
Dégageement Cf : plan de repérage

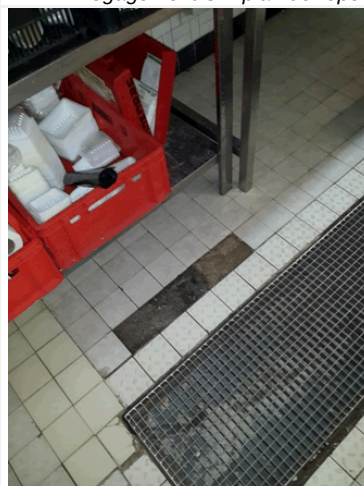
| Identité du composant | Zone homogène | Mode de reconnaissance :<br>n° échantillon / analyse / Laboratoire |
|---|---|---|
| Colles des carrelages <sub>27</sub><br><i>Carrelage gris + ragréage</i> | Cuisine | 1410281T0000044/YL/15 / META / EUROFINS LEM - Site de Saverne |

Composant : Colles des carrelages<sub>27</sub> (N)  
Carrelage gris + ragréage  
Cuisine

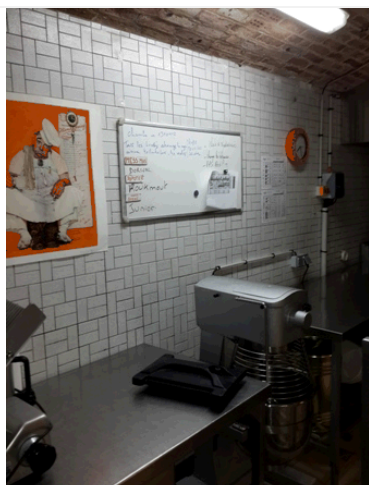
| Identité du composant | Zone homogène | Mode de reconnaissance :<br>n° échantillon / analyse / Laboratoire |
|---|---|---|
| Colles des carrelages <sub>28</sub><br><i>Faïence grise + colle</i> | Cuisine | 1410281T0000044 / META / EUROFINS LEM - Site de Saverne |

Composant : Colles des carrelages<sub>28</sub> (N)  
Faïence grise + colle  
Cuisine

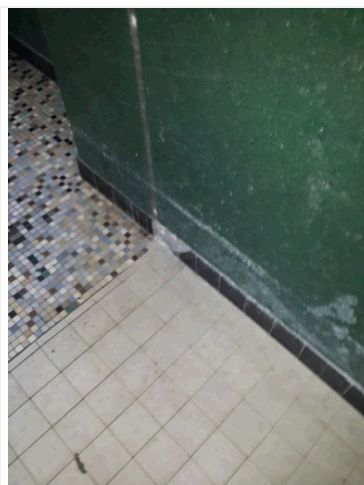
| <b>a 3.1 Composants contenant de l'amiante</b> | | |
|---|---|---|
| Colles des carrelages <sub>29</sub><br><i>Plinthe carrelage noire + colle</i> | Cuisine | 1410281T0000044/YL/17 / META / EUROFINS LEM - Site de Saverne |

Composant : Colles des carrelages<sub>29</sub> (a)  
Plinthe carrelage noire + colle  
Cuisine

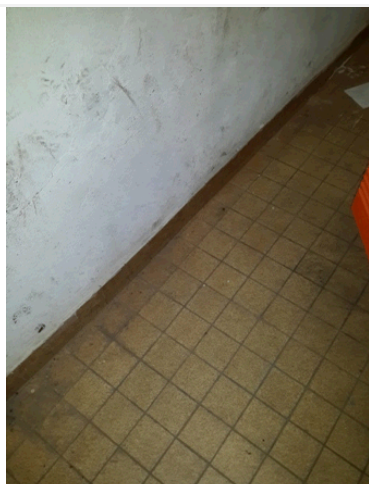
| <b>a 3.1 Composants contenant de l'amiante</b> | | |
|---|---|---|
| Colles des carrelages <sub>30</sub><br><i>Plinthe carrelage marron + colle</i> | Chauderie | 1410281T0000044/YL/18 / META / EUROFINS LEM - Site de Saverne |

Composant : Colles des carrelages<sub>30</sub> (a)  
Plinthe carrelage marron + colle  
Chaufferie

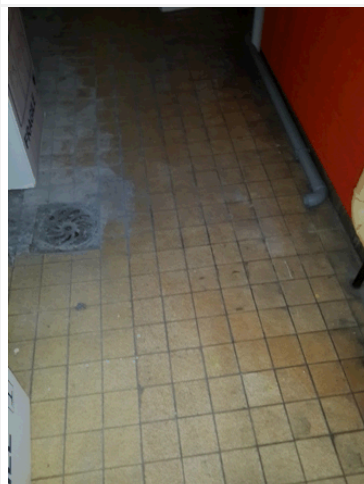
| Identité du composant | Zone homogène | Mode de reconnaissance :<br>n° échantillon / analyse / Laboratoire |
|---|---|---|
| Colles des carrelages <sub>31</sub><br><i>Carrelage marron + colle</i> | Chaufferie | 1410281T0000044/YL/19 / META / EUROFINS LEM - Site de Saverne |

Composant : Colles des carrelages<sub>31</sub> (N)  
Carrelage marron + colle  
Chaufferie

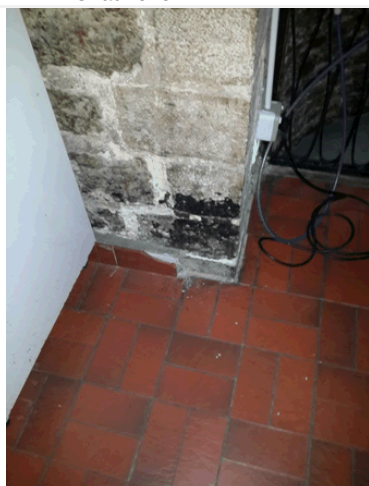
| Identité du composant | Zone homogène | Mode de reconnaissance :<br>n° échantillon / analyse / Laboratoire |
|---|---|---|
| Conduit de cheminée <sub>15</sub><br><i>Plinthe carrelage rouge + colle</i> | Dégagement Cf : plan de repérage | 1410281T0000044/YL/3 / META / EUROFINS LEM - Site de Saverne |

Composant : Conduit de cheminée<sub>15</sub> (N)  
Plinthe carrelage rouge + colle  
Dégagement Cf : plan de repérage

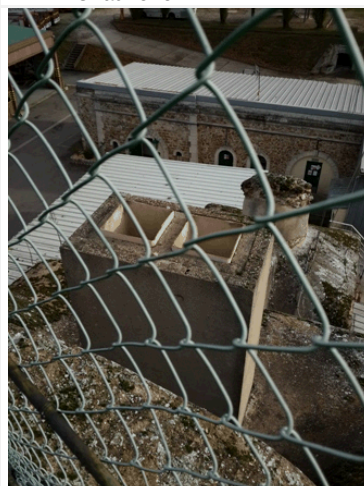
| <b>a 3.1 Composants contenant de l'amiante</b> | | |
|---|---|---|
| Conduit de fluide (air) <sub>34</sub><br><i>2 X Conduits rectangulaire en amiante ciment</i> | Sur la toiture | Visuel (identification : Visuel) |

Composant : Conduit de fluide (air)<sub>34</sub> (a)  
2 X Conduits rectangulaire en amiante ciment  
Sur la toiture

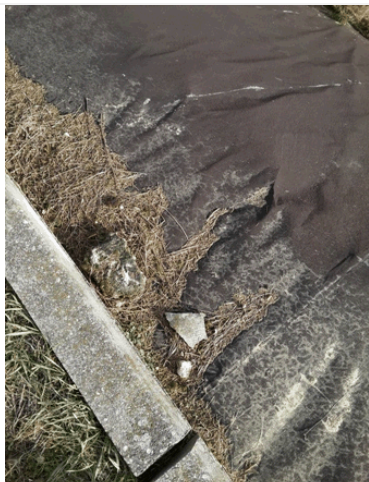
| <b>a 3.1 Composants contenant de l'amiante</b> | | |
|---|---|---|
| Conduit de fluide (air) <sub>35</sub><br><i>Débris en amiante ciment</i> | Toiture | Visuel (identification : Visuel) |

Composant : Conduit de fluide (air)<sub>35</sub> (a)  
Débris en amiante ciment  
Toiture

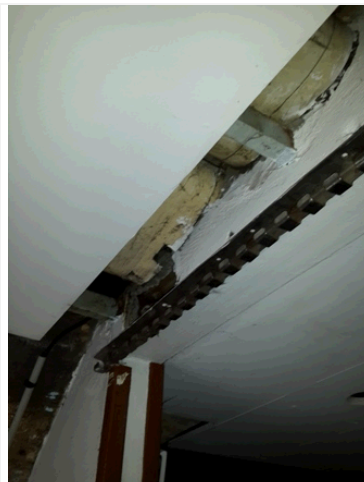
| Identité du composant | Zone homogène | Mode de reconnaissance :<br>n° échantillon / analyse / Laboratoire |
|---|---|---|
| Enveloppe de calorifugeage <sub>20</sub><br><i>Blanc</i> | Dégagement Cf : plan de repérage | 1410281T0000044/YL/8 / META / EUROFINS LEM - Site de Saverne |

Composant : Enveloppe de calorifugeage<sub>20</sub> (N)  
Blanc  
Dégagement Cf : plan de repérage

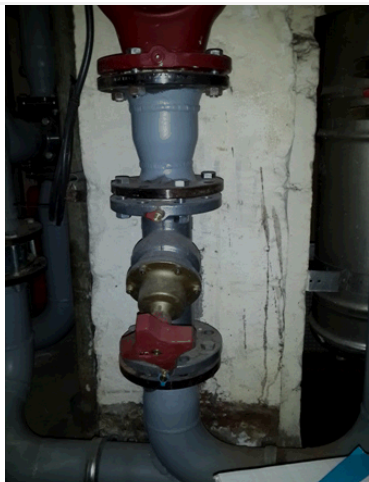
| Identité du composant | Zone homogène | Mode de reconnaissance :<br>n° échantillon / analyse / Laboratoire |
|---|---|---|
| Joint de bride <sub>32</sub><br><i>marron</i> | Chaufferie | 1410281T0000044/YL/20 / META / EUROFINS LEM - Site de Saverne |

Composant : Joint de bride<sub>32</sub> (N)  
marron  
Chaudière

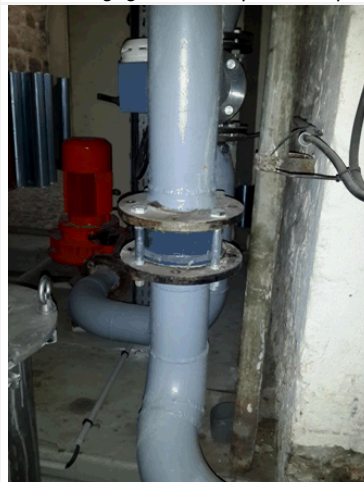
| Identité du composant | Zone homogène | Mode de reconnaissance :<br>n° échantillon / analyse / Laboratoire |
|---|---|---|
| Joint de bride <sub>33</sub><br><i>Marron</i> | Chaufferie | 1410281T0000044/YL/21 / META / EUROFINS LEM - Site de Saverne |

Composant : Joint de bride<sub>33</sub> (N)  
Marron  
Chaudière
