# DIAGNOSTIC VISUEL STRUCTUREL

## CROUS

# DIAG

Patrimoine : Résidence « Les Arceaux »  
Adresses : 64 Avenue de Lodève – 34070 MONTPELLIER  
Bâtiments : A – B – C – D

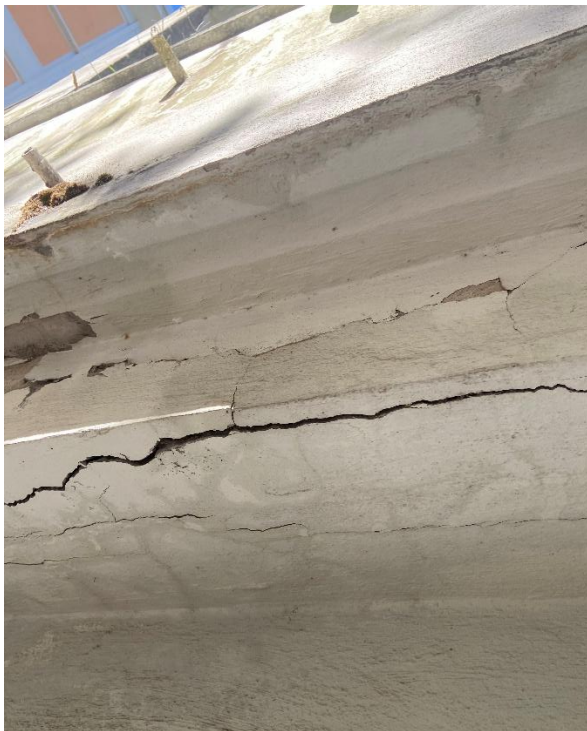
Lézardement important sur linteaux

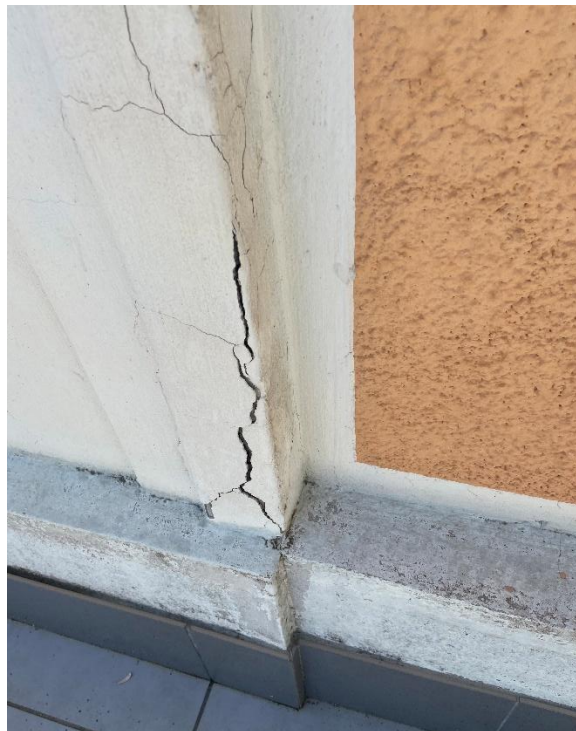
Fissuration sur poteaux

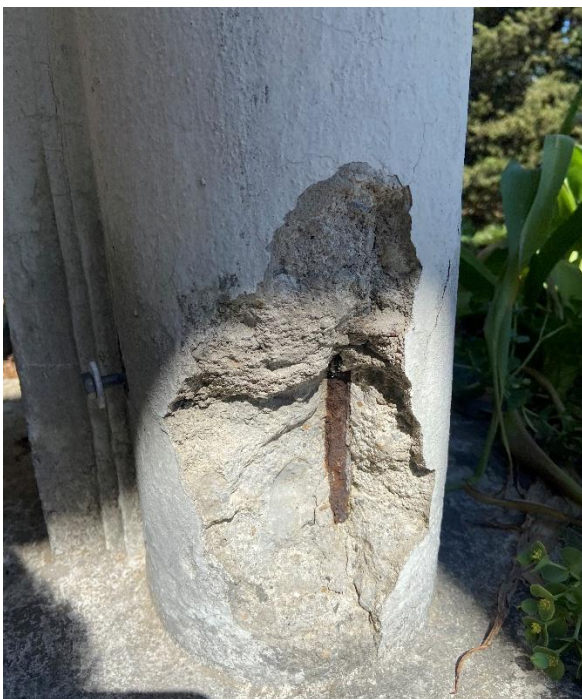
Acier apparent

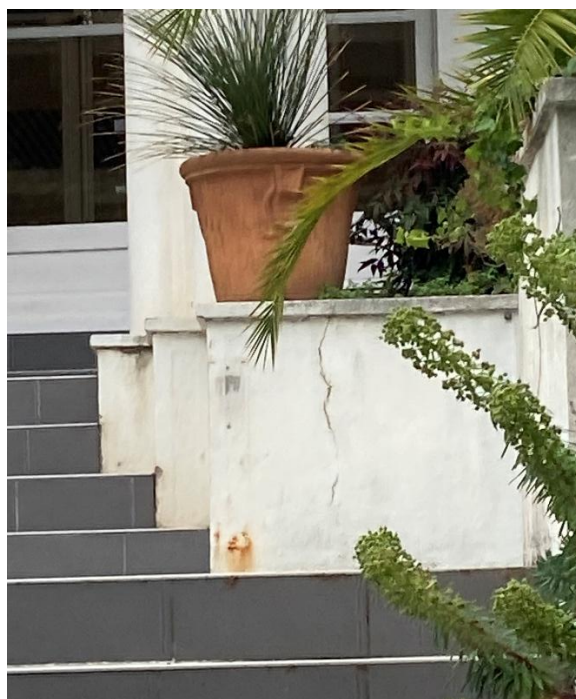
Poussé d'écartement d'un muret

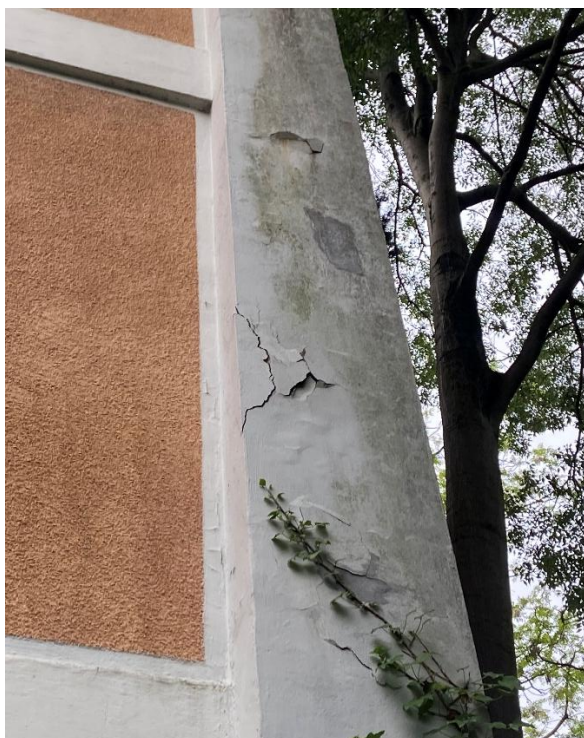
Décollement, épauffrures et colonisation végétale

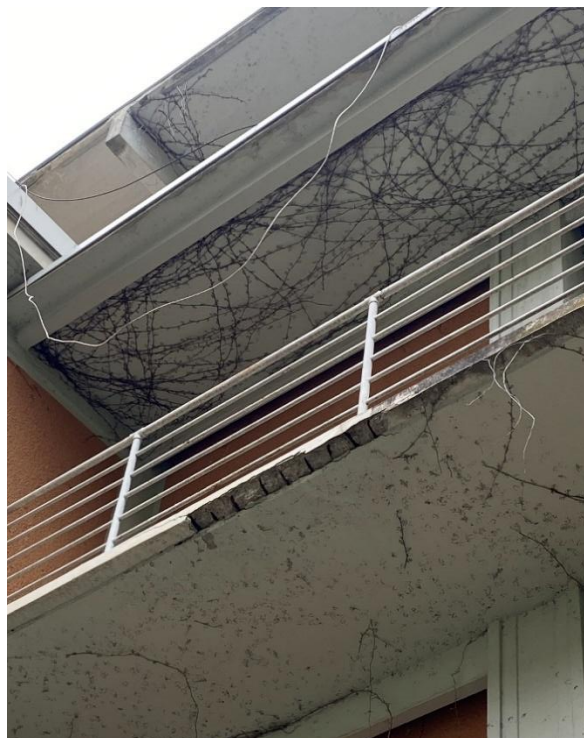
Colonisation végétale et perte de matière du nez de balcon

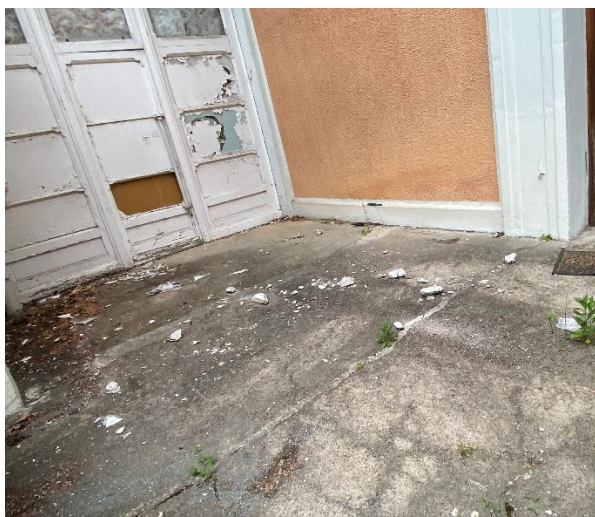
Chute de matière du nez de balcon

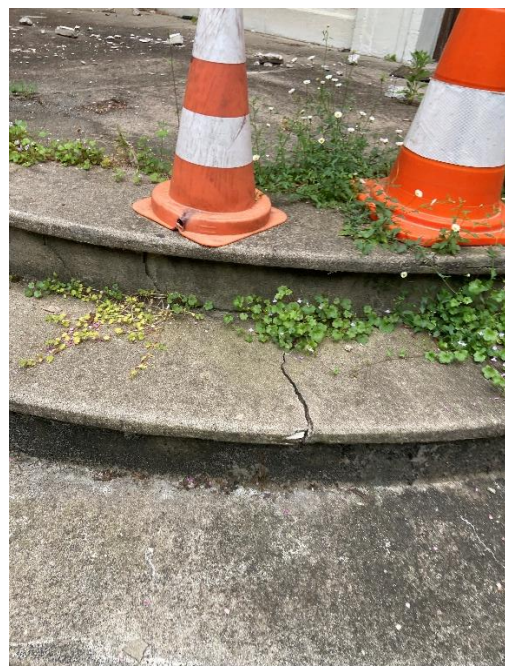
Affaissement escalier de l'entrée arrière

- Démolition complète de l'escalier
- Reconstruction de l'escalier avec :
  - Etude de sol
  - Fondation
  - Construction identique à l'origine
  - Liaisonnements ou joint de dilatation avec bâtiment A
    - Inclus étanchéité aux liaisonnements
    - Béton hydrofuge
    - Mise en place d'une rambarde identique posé à l'anglaise

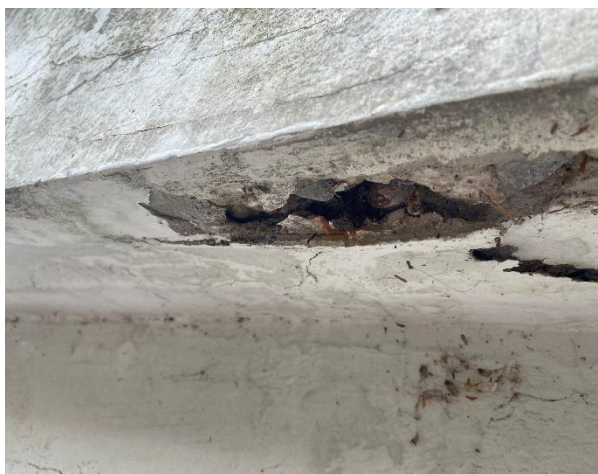
Epaufrement en sous face du préau

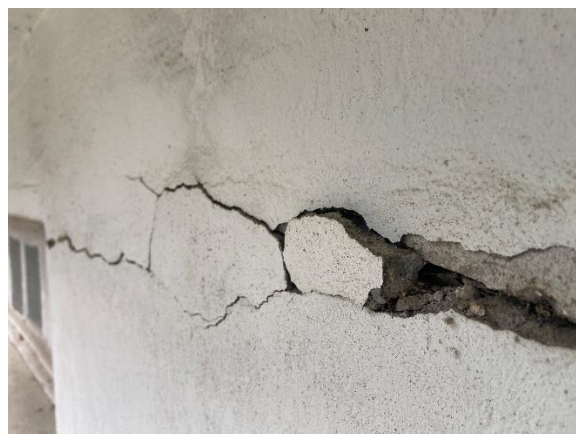
Éclat et perte de manière

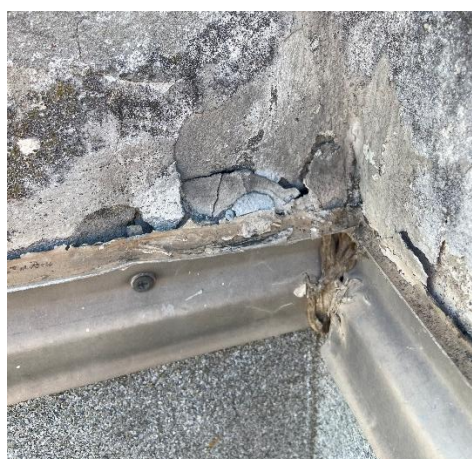
Décollement enduit au droit des baguettes solins

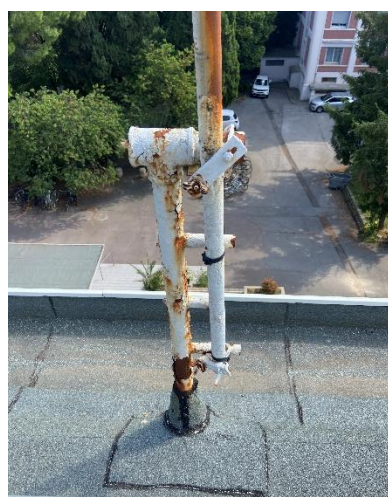
Poteau vétuste en étanchéité

Retrait du poteau rouillé et mise en place d'un poteau scellé en dalle comprenant :

- Retrait de l'antenne
- Retrait du poteau
- Scellement d'un poteau scellé en dalle
- Remise en place de l'antenne
- Contrôle du calibrage antenne

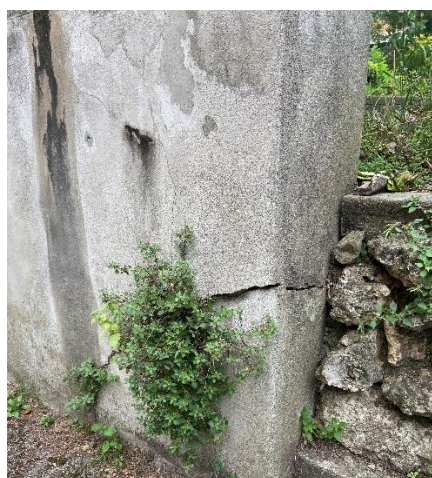
Cisaillement en pied de mur sur module du préau

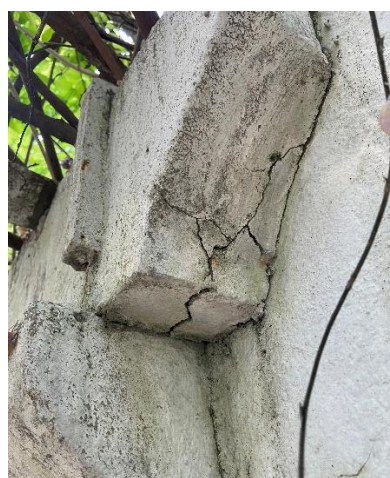
Fissuration sur structure béton « petit théâtre »

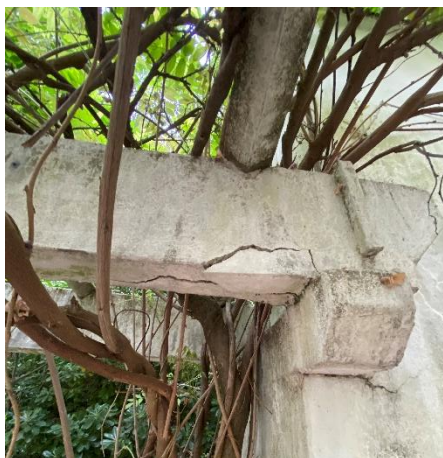
Fissuration sur structure béton « petit théâtre »

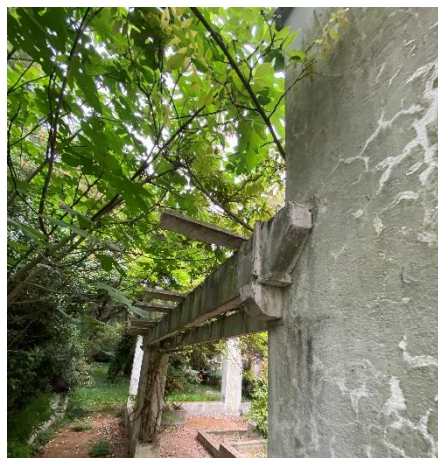
Fayençage support de « petit théâtre »

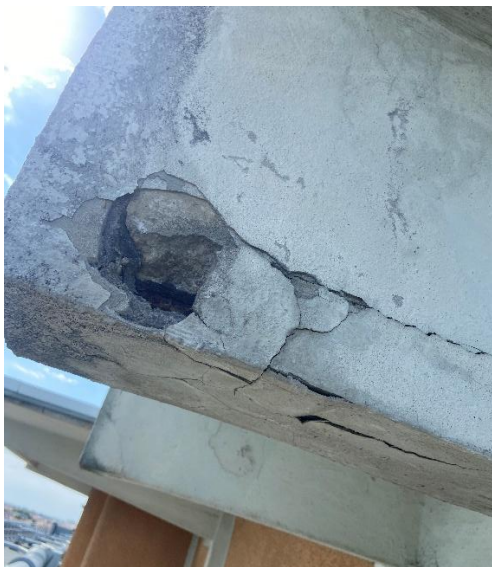
Éclat, fissure et perte de matière sur nez de dalle en édicule

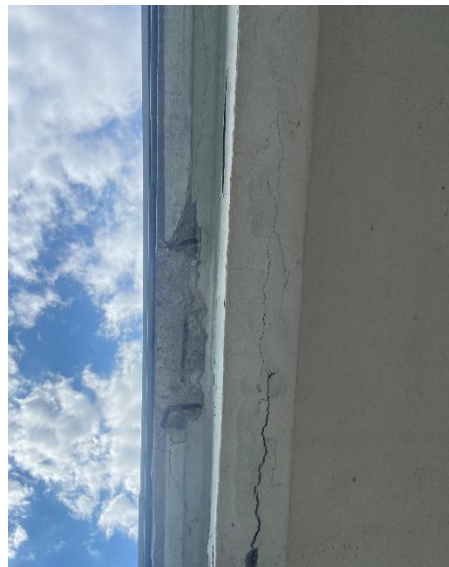
Lézardement, fissure et épaufrure en édicule

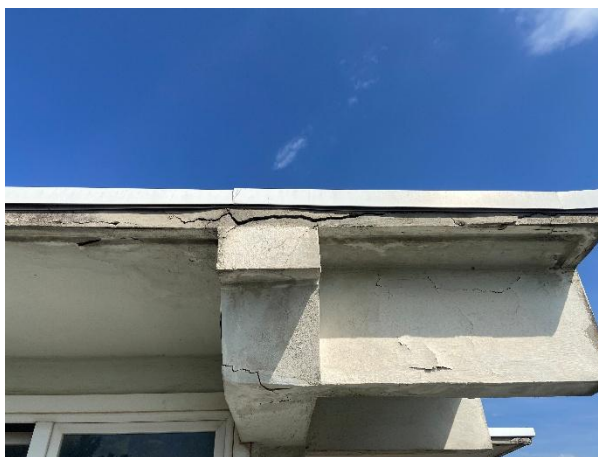
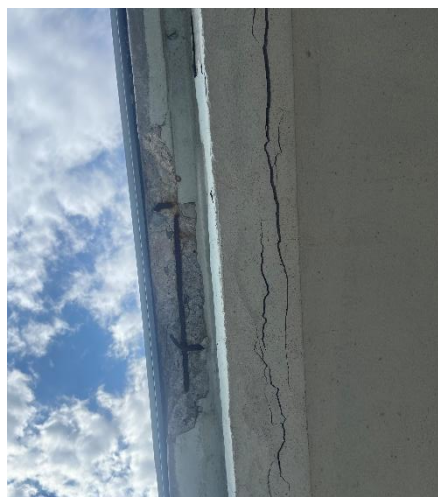
Perte de matière et fissure en édicule

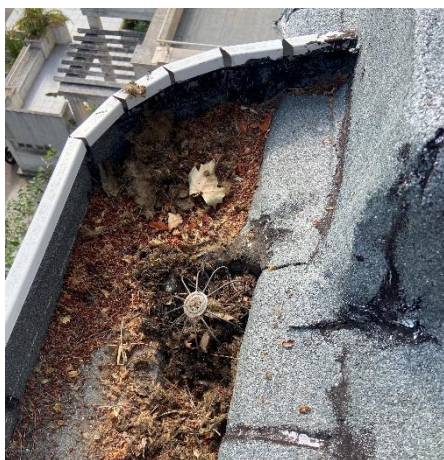
EP et crapaudine obstrué

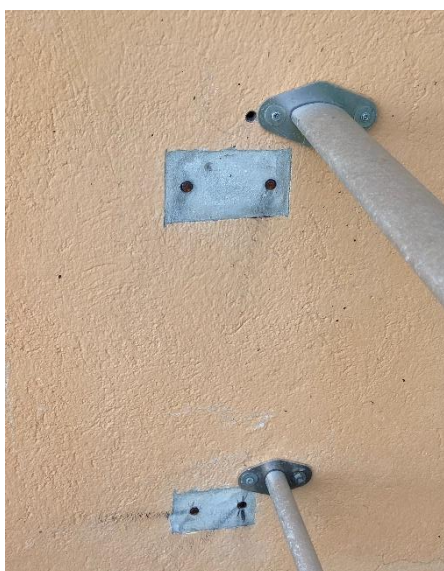
Stigmate ancienne sécurité collective

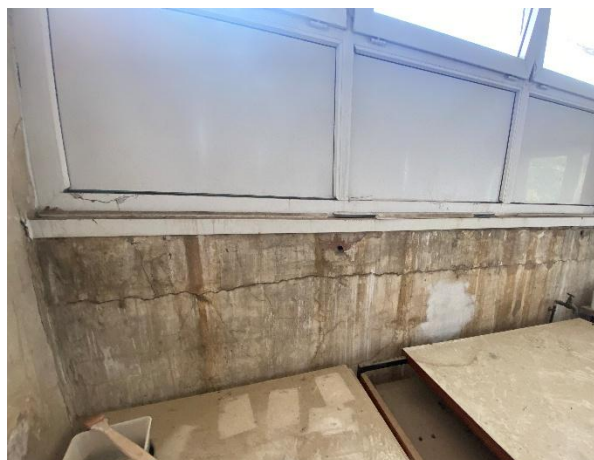
Lézardement interieur sur appuie menuiserie

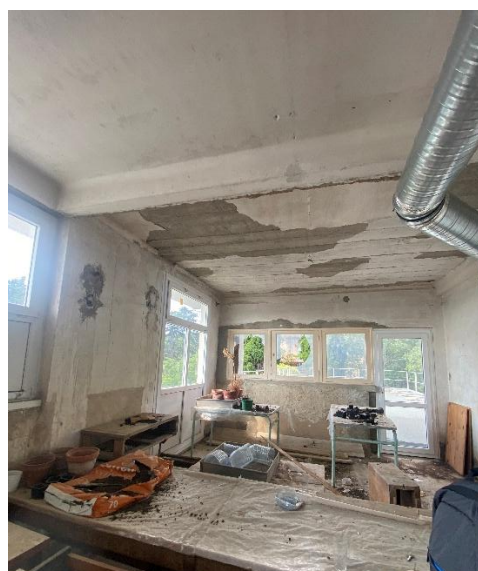
Vitre cassé

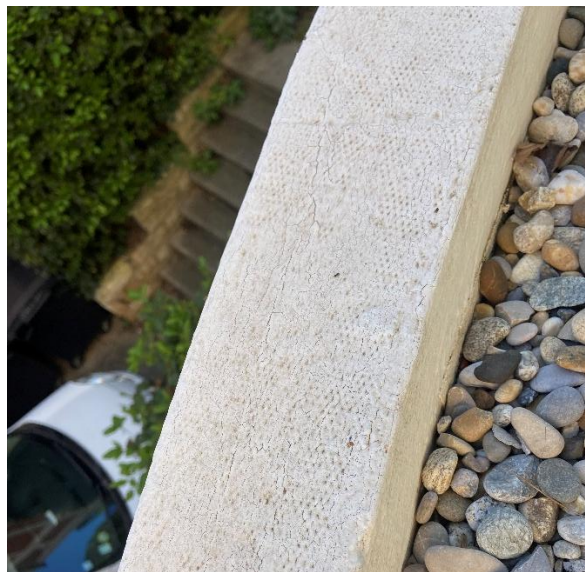
Infiltration casquette préaux créant un lezardement

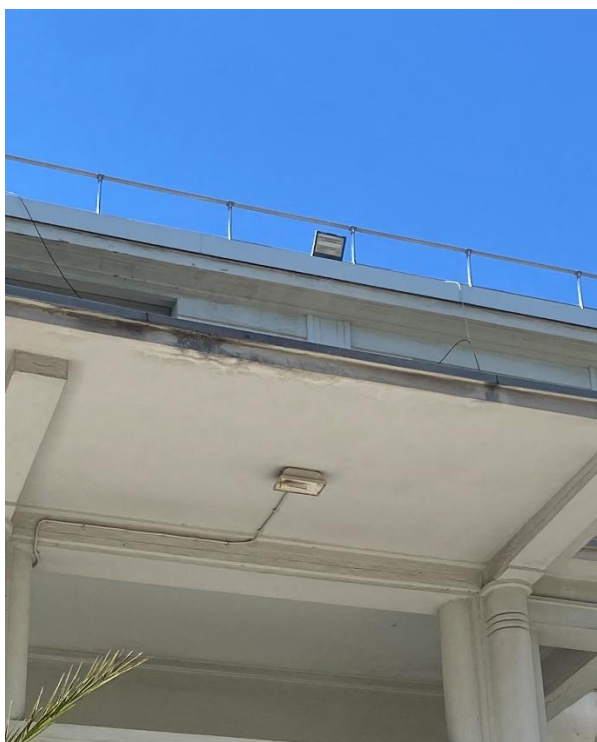
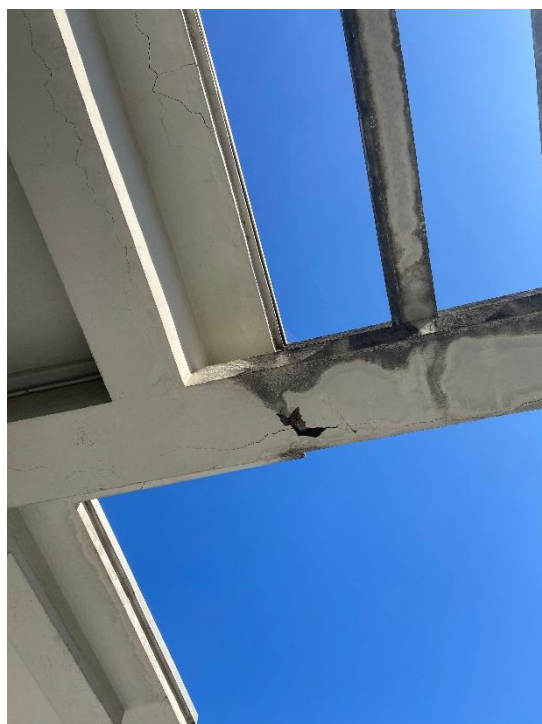
Épaufrure sur structure béton du préau

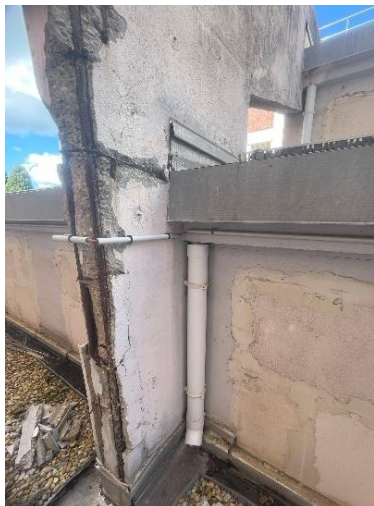
Béton désagrégé – armatures corrodées en tête de voile béton sur toiture R+1

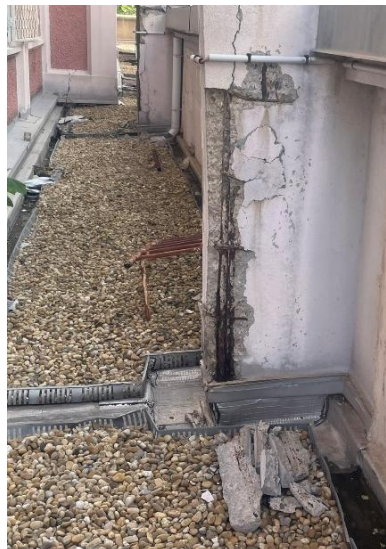
Béton désagrégé – armatures corrodées en tête de voile béton sur toiture R+3

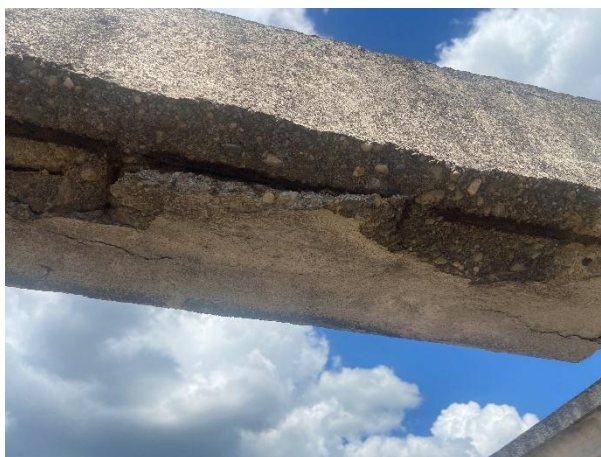
Béton désagrégé – armatures corrodées en tête de voile béton sur toiture R+3

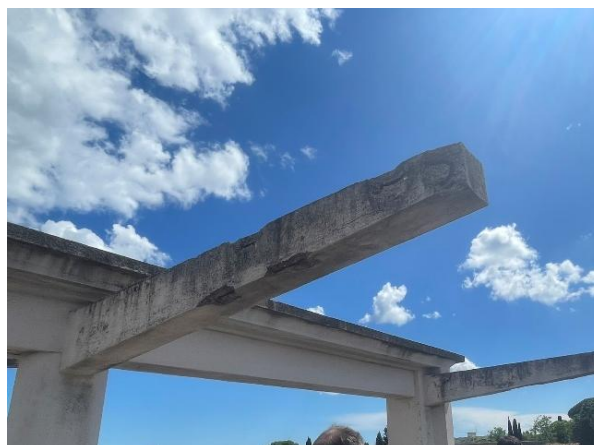
Fissure sur linteau

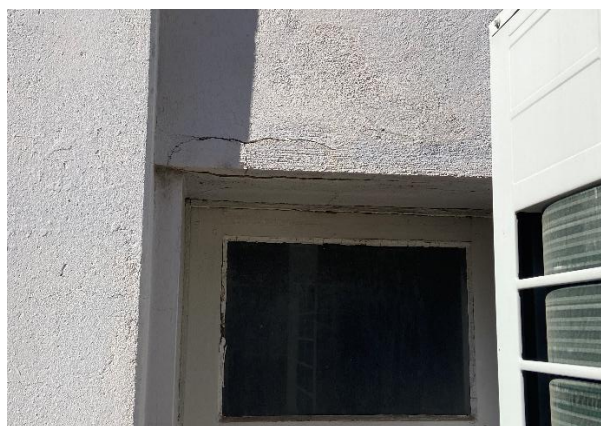
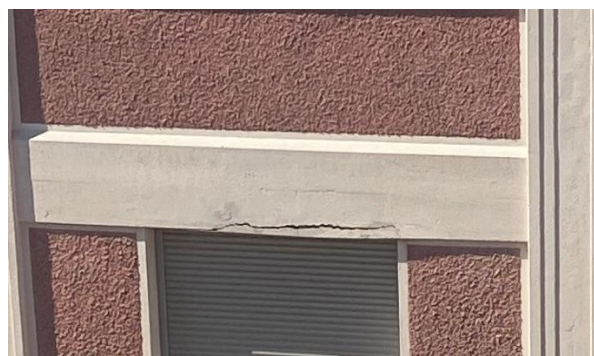
Fissure sur linteau

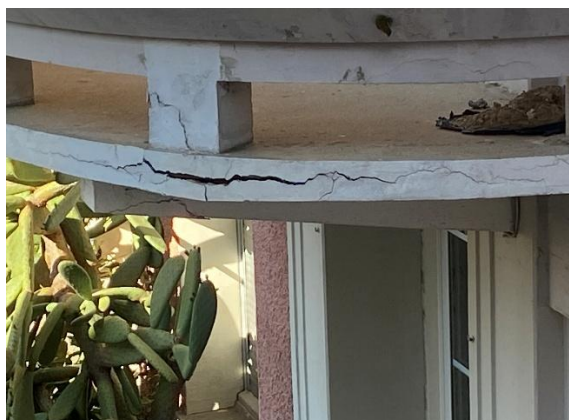
Gonflement des aciers en dalle béton de balcon

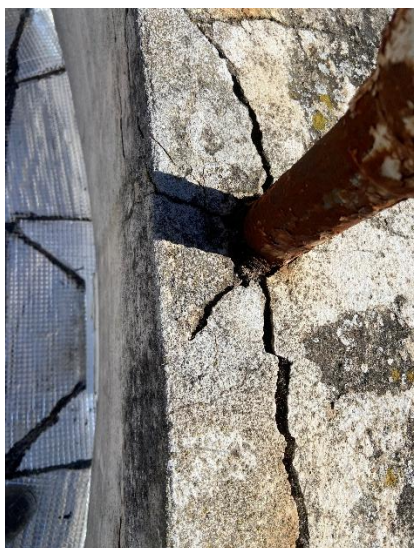
Gonflement au droit des lisses des balcons arrondi

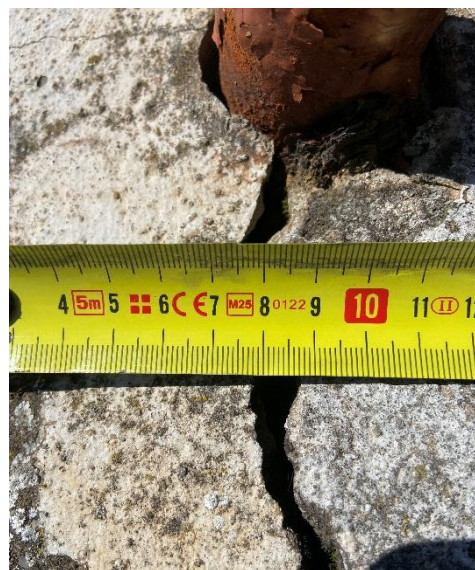
Mesure de l'éclatement du béton arrondi

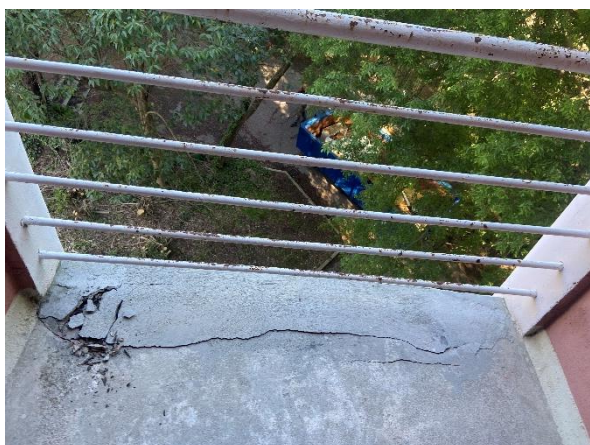
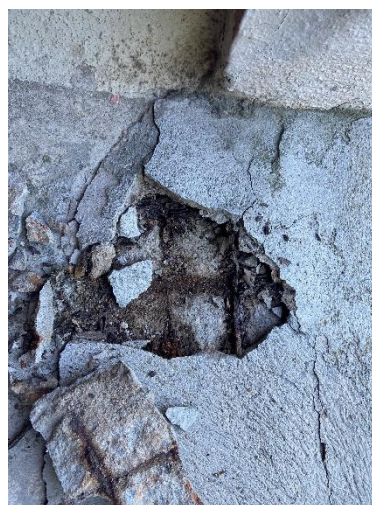
Eclat en dalle du béton rectangulaire

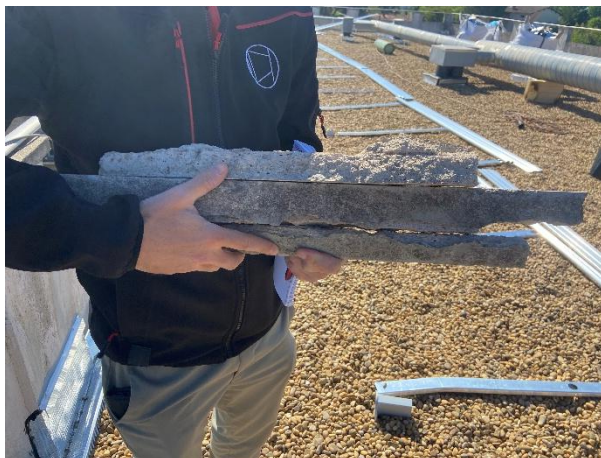
Perte de matière en cours de chantier étanchéité, sur voile de garde-corps

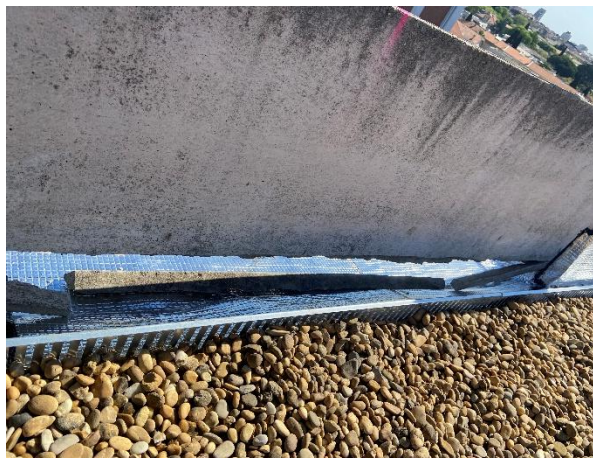
Décollement d'une réparation par gonflement d'armatures

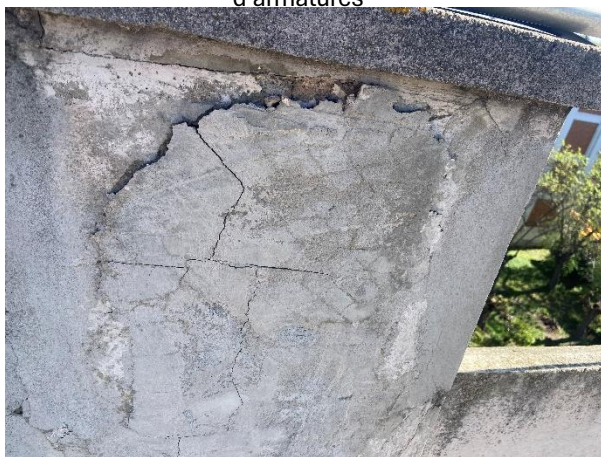
Mesure du décollement

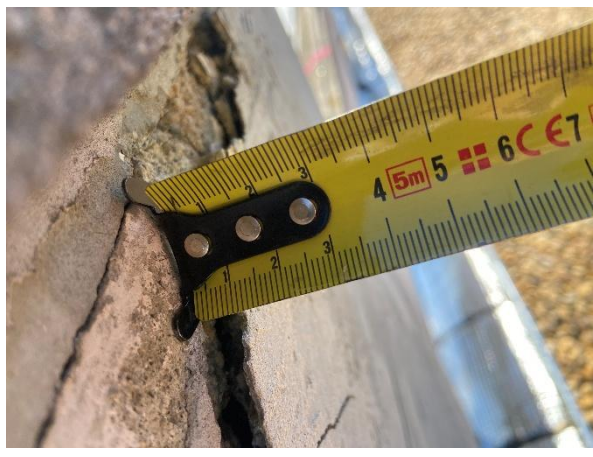
Scission entre le voile et le poteaux

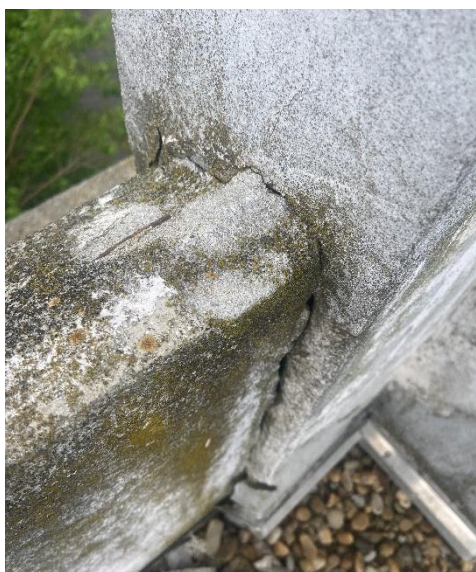
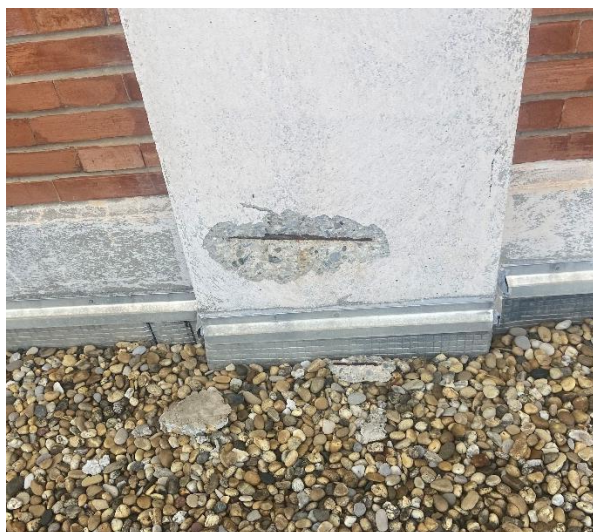
Épaufrure sur façade béton

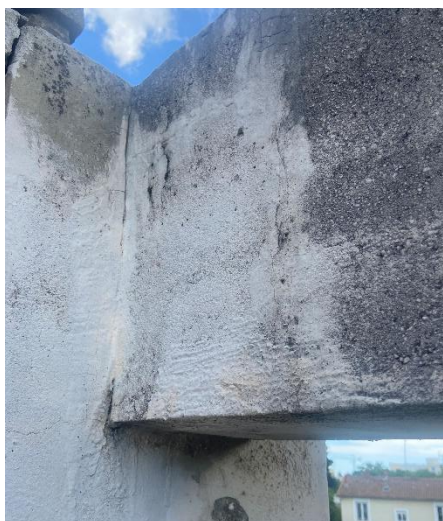
Faïençage, encrassement et épaufrure sur structure  
béton en toiture

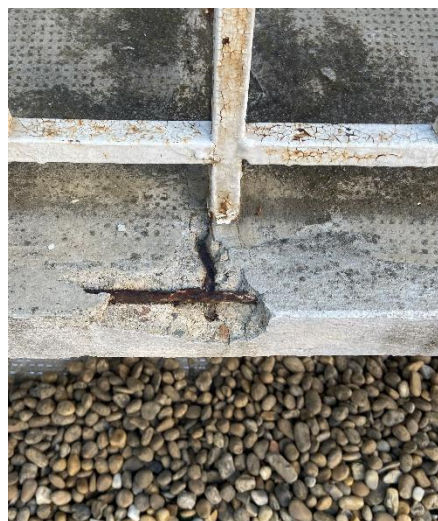
Éclat en dalle, infiltration par garde-corps

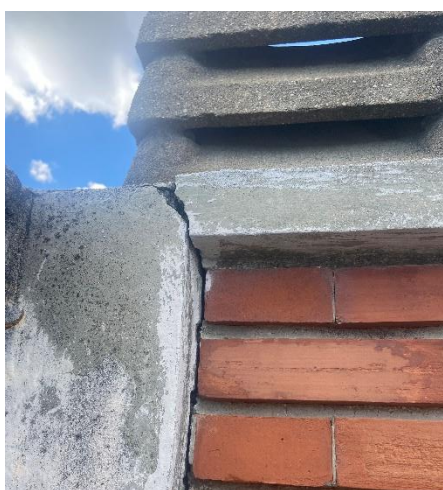
Éclat dut à un percement

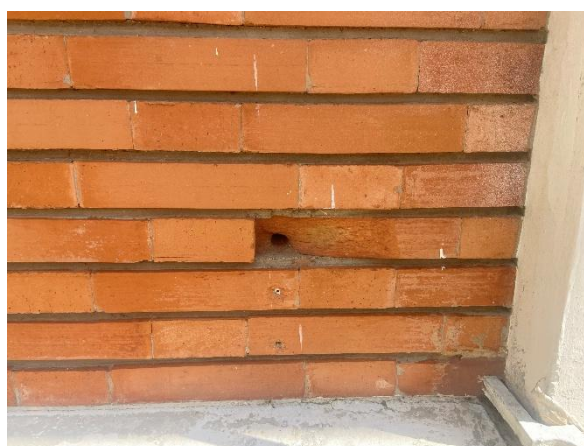
Végétation, éclat important, épaufrure

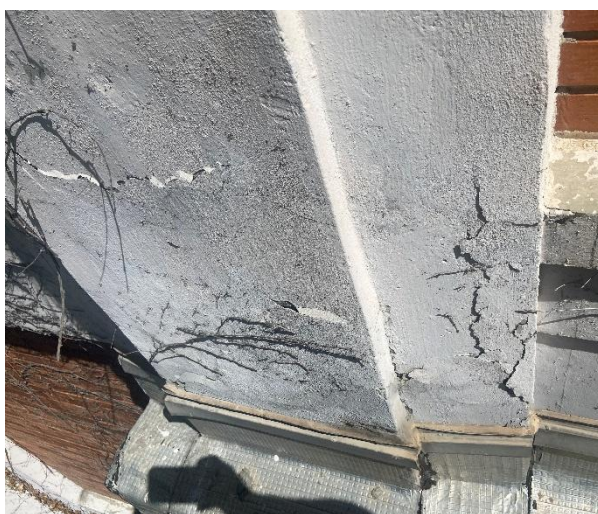
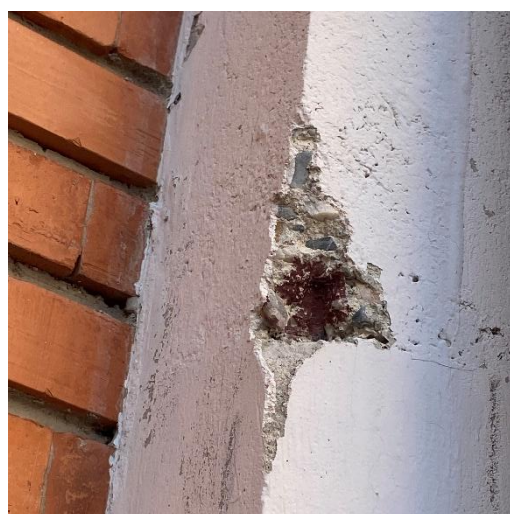
Passivation d'une épaufrure
