RAPPORT D'INSPECTION

RÉSEAU EAUX USÉES & EAUX PLUVIALES - N° 19032025

**Bâtiment 221**  
ZI de la pointe du diable  
PLOUZANE

**SARP OUEST**  
RUE DU TRITSCHLER  
29200 BREST

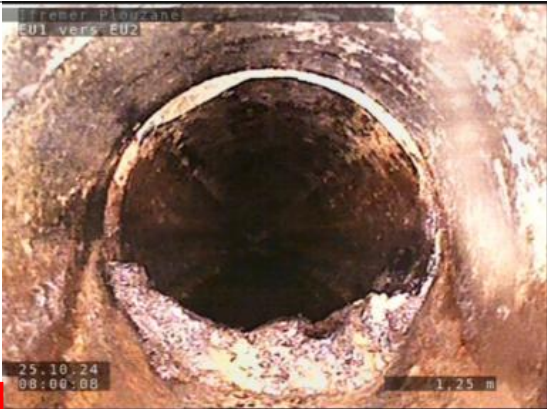
| OBSERVATIONS :<br><b>Assemblage - Dépôt de matériau dur ou compacté de 5h à 7h - Epaisseur du dépôt de 5%</b><br><b>Inspection abandonnée à cause d'une obstruction - Autre - Dépôt grossier /Jonction</b><br><b>Fin : Niveau d'eaux troubles et colorées - Niveau &lt;5%</b> | | | | | |

**ABANDON INSPECTION**

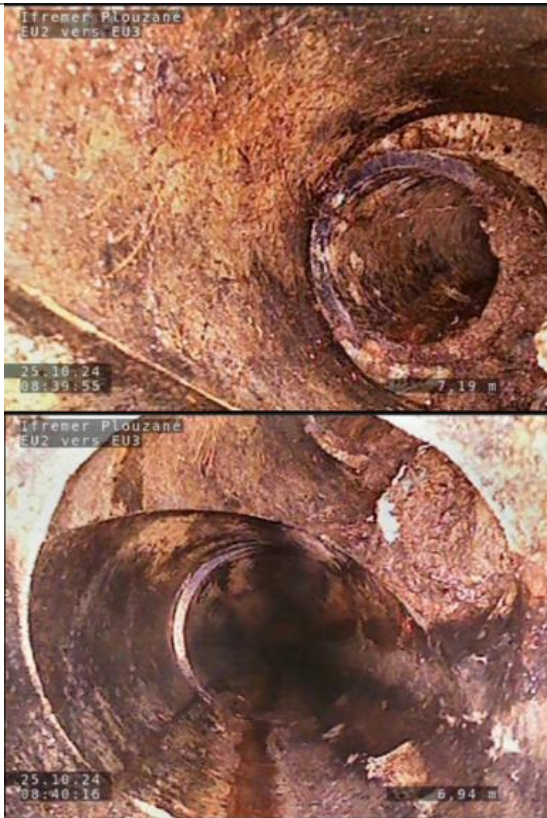
| DISTANCE : 7.19 m | PHOTO : 7/8 | |

| OBSERVATIONS :<br>Raccordement par culotte - Ouvert de 1h | | |

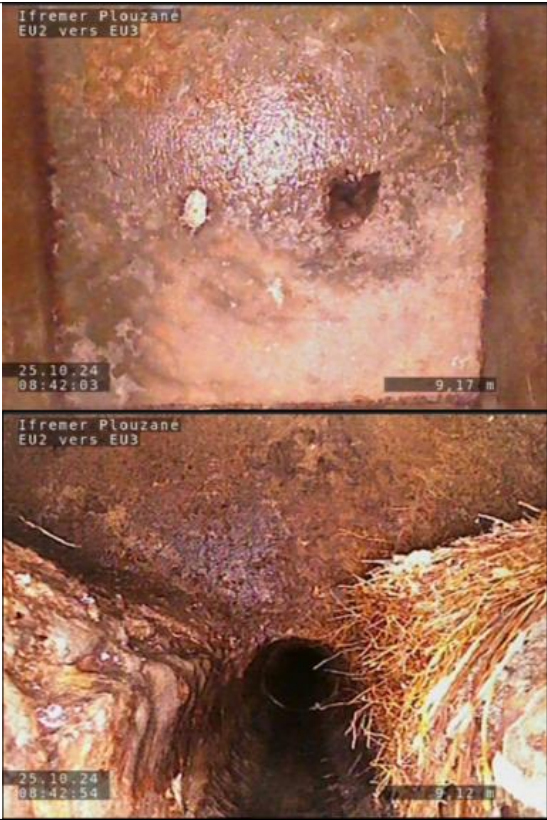
| <p>OBSERVATIONS :</p> <p><b>Regard de visite d'arrivée - Référence du noeud EU3</b></p> <p><b>Fin : Niveau d'eaux troubles et colorées - Niveau &lt;5%</b></p> <p><b>Présence d'un ensemble complexe de racines de 1h à 3h - Réduction de la section de 5%</b></p> | | | |

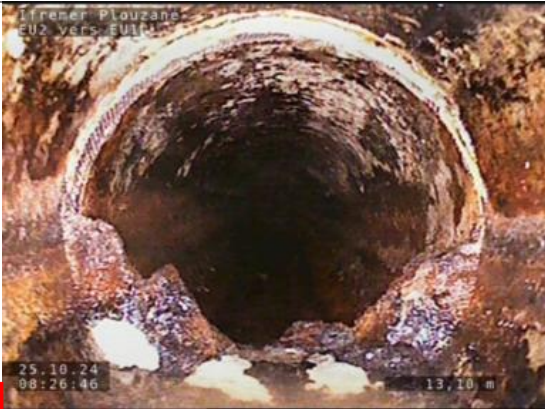
| OBSERVATIONS :<br><b>Inspection abandonnée à cause d'une obstruction, inspection objective terminée avant d'avoir atteint le noeud d'arrivée - Jonction effectuée</b><br><b>Fin : Niveau d'eaux troubles et colorées - Niveau &lt;5%</b><br><b>Assemblage - Dépôt de matériau grossier de 5h à 7h - Epaisseur du dépôt de 5%</b> | | | | | |

**ABANDON INSPECTION**

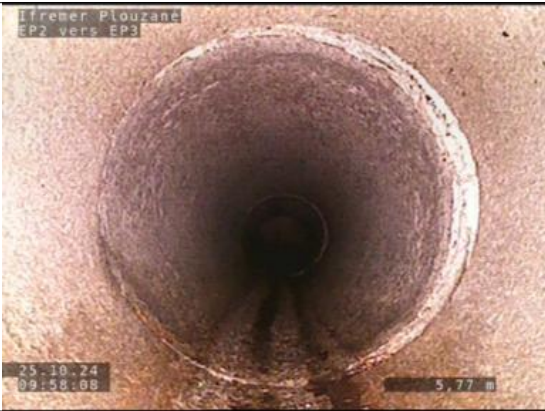
| DISTANCE : <b>5.77 m</b> | PHOTO : <b>13</b> | |

| OBSERVATIONS :<br><b>Assemblage - Décentrage (radial) de 9h - Distance de 20mm</b> | | |

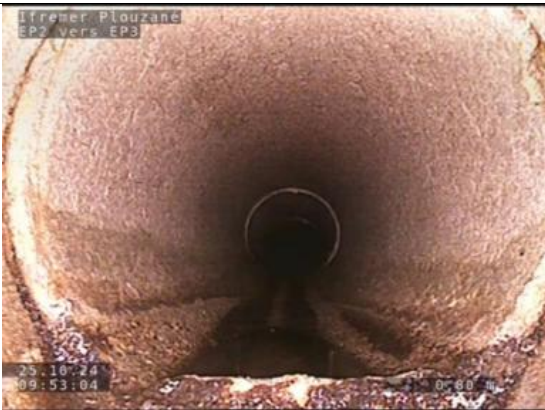
| DISTANCE : <b>0.80 m</b> | PHOTO : <b>16</b> | |

| OBSERVATIONS :<br><b>Assemblage - Dépôt de matériau dur ou compacté de 5h à 7h - Epaisseur du dépôt de 5%</b> | | |

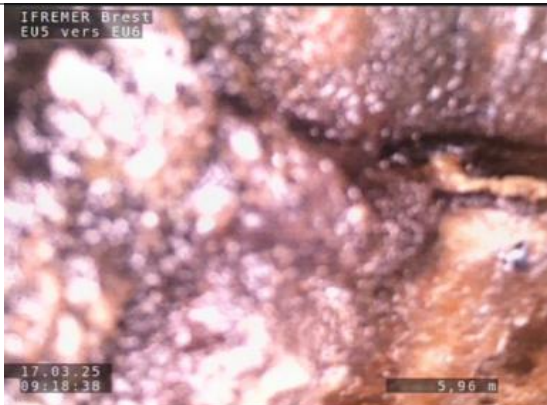
| <p>OBSERVATIONS :</p> <p><b>Assemblage - Dépôt de matériau dur ou compacté de 5h à 7h - Epaisseur du dépôt de 5% - Laitance</b></p> <p><b>Inspection abandonnée, inspection de la conduite totale non terminée suite à une inspection partielle précédente - La caméra ne passe pas la laitance/Jonction</b></p> <p><b>Fin : Niveau d'eaux troubles et colorées - Niveau &lt;5%</b></p> <p><b>ABANDON INSPECTION</b></p> | | |

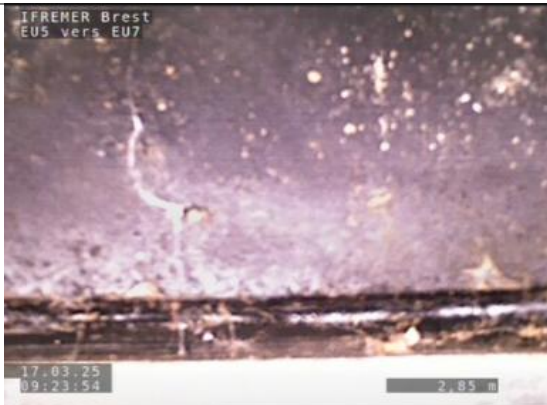
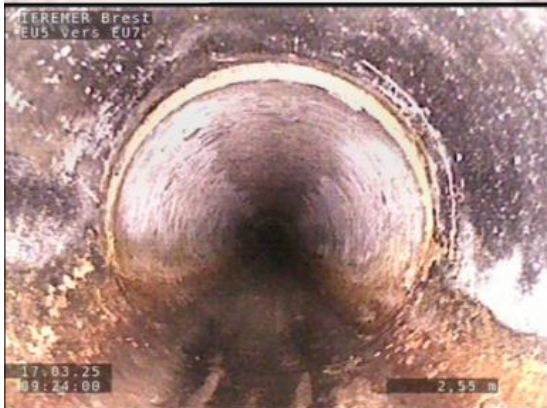
Assemblage - Décentrage (radial) de 6h - Distance de 20mm

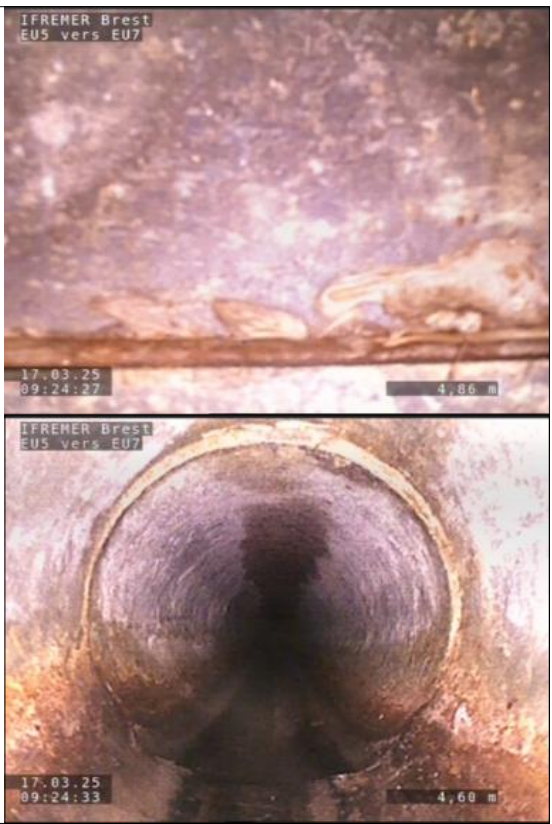
| DISTANCE : 4.86 m | PHOTO : 23/24 | |

| OBSERVATIONS :<br>Assemblage - Décentrage (radial) de 6h - Distance de 20mm | | |

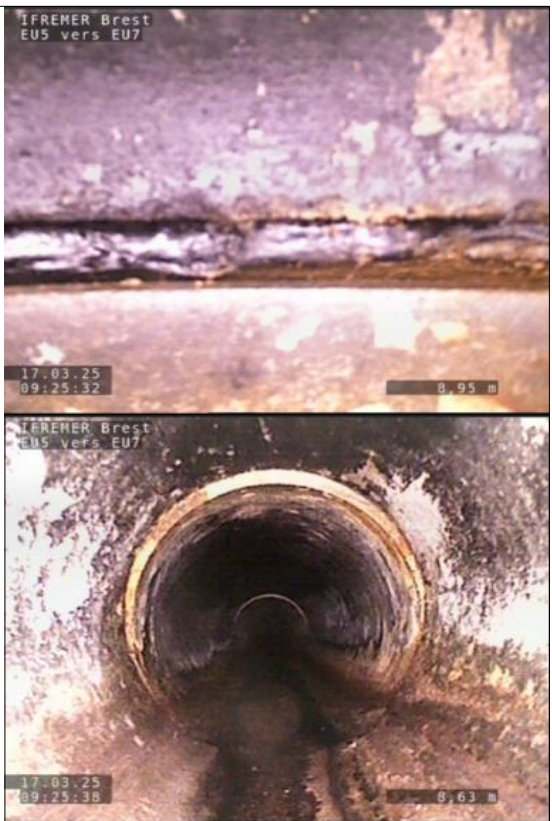
| DISTANCE : 8.95 m | PHOTO : 25/26 | |

| OBSERVATIONS :<br>Assemblage - Décentrage (radial) de 6h - Distance de 20mm | | |

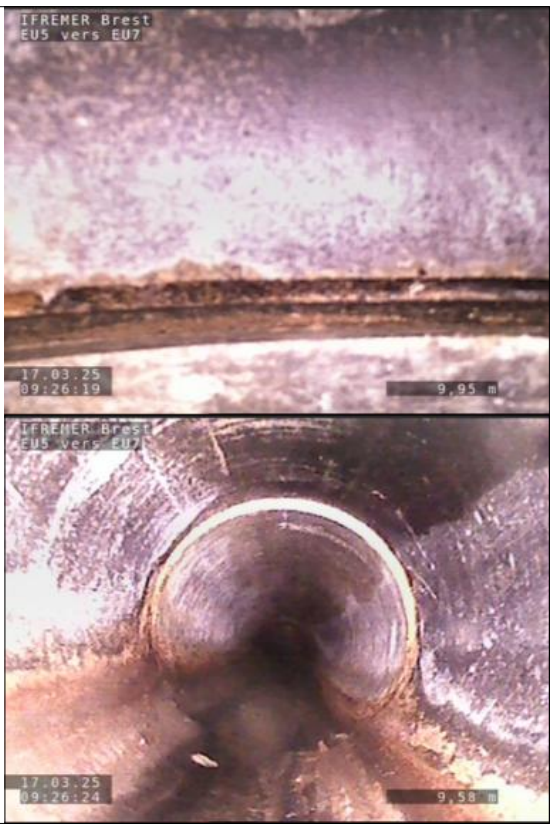
| DISTANCE : 9.95 m | PHOTO : 27/28 | |

| OBSERVATIONS :<br>Assemblage - Décentrage (radial) de 6h - Distance de 20mm | | |

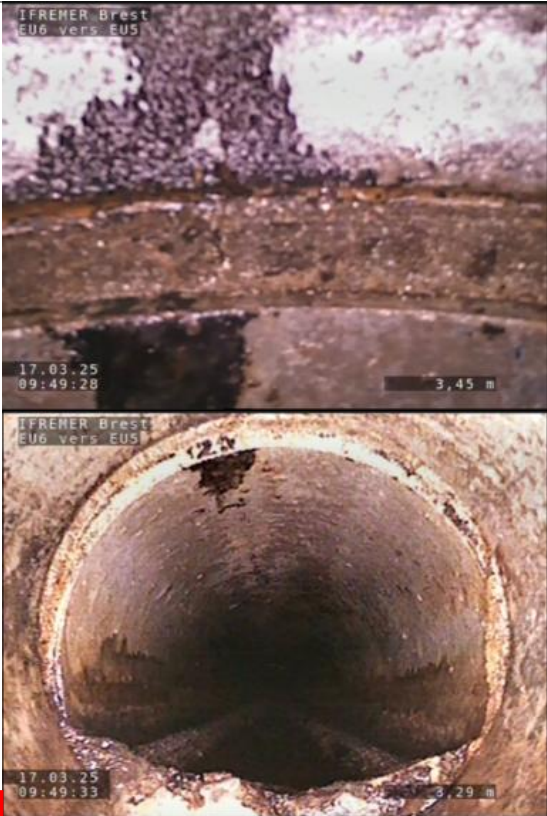
| OBSERVATIONS :<br><b>Assemblage - Décentrage (radial) de 6h - Distance de 20mm</b><br><b>Assemblage - Fin : Dépôt de matériau dur ou compacté de 5h à 7h - Epaisseur du dépôt de 5% - Laitance</b><br><b>Inspection abandonnée, inspection objective avant d'avoir atteint le noeud d'arrivée - Jonction effectuée la caméra ne passe pas le dépôt</b><br><b>Fin : Niveau d'eaux troubles et colorées - Niveau &lt;5%</b> | | |
| <div>ABANDON INSPECTION</div> | | |

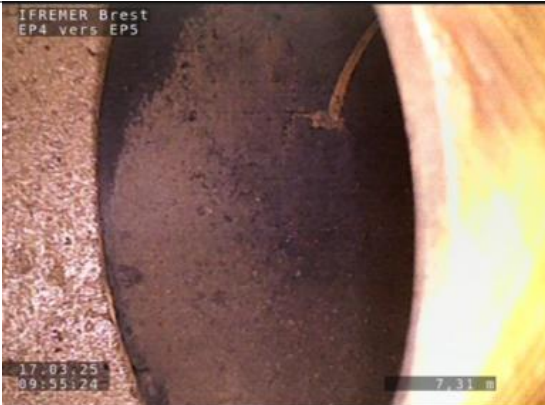
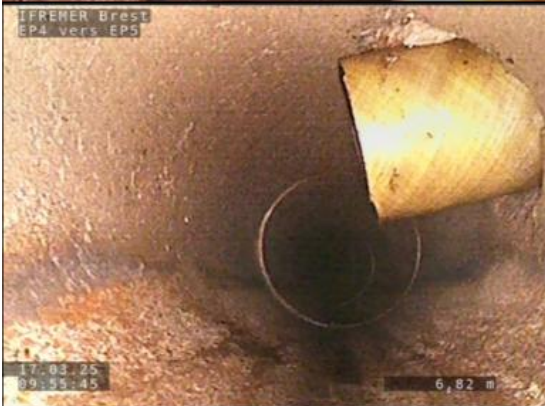
| DISTANCE : <b>7.31 m</b> | PHOTO : <b>34/35</b> | <br> |

| OBSERVATIONS :<br><b>Raccordement par piquage direct buriné - Ouvert de 3h</b><br><b>Branchement pénétrant de 3h - Pénétration de 20%</b> | | |

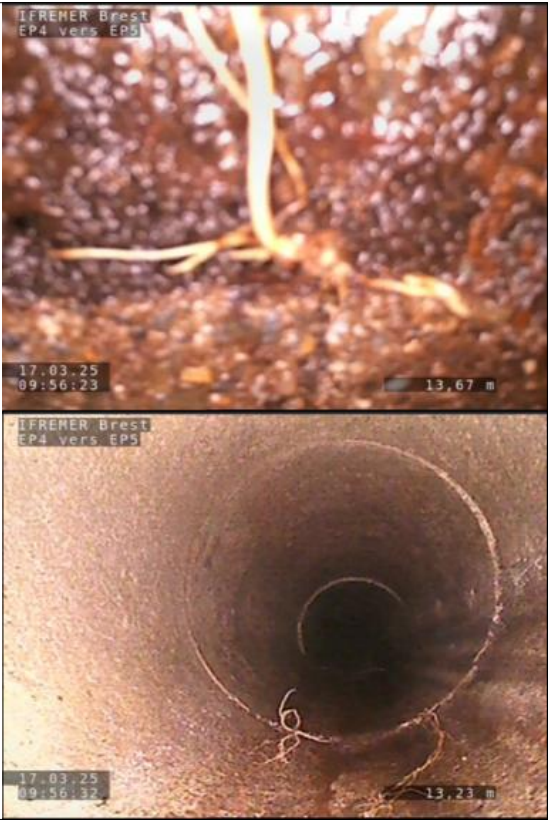
| OBSERVATIONS :<br><b>Assemblage - Présence de radicelles de 6h à 7h - Réduction de la section de 19%</b> | | |

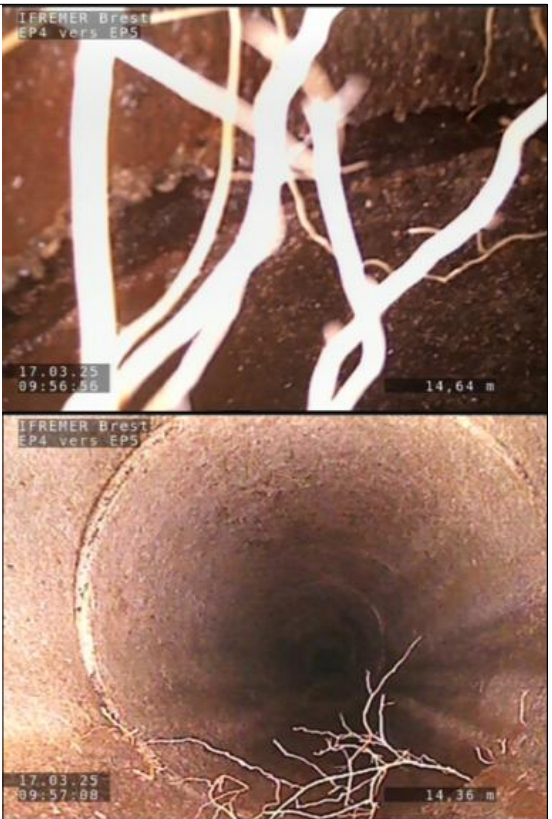
| DISTANCE : 14.64 m | PHOTO : 38/39 | |

| OBSERVATIONS :<br><b>Assemblage - Présence de radicelles de 5h à 7h - Réduction de la section de 39%</b> | | |

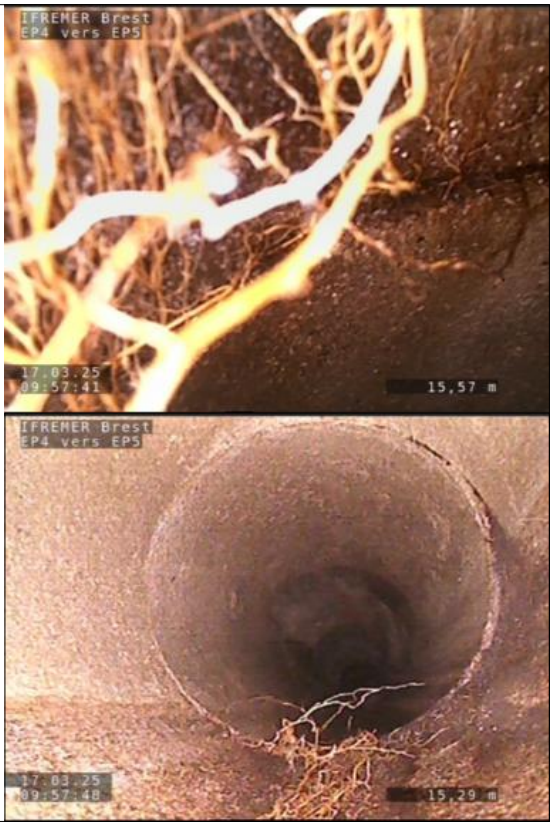
| DISTANCE : 15.57 m | PHOTO : 40/41 | |

| OBSERVATIONS :<br><b>Assemblage - Présence de radicelles de 6h - Réduction de la section de 3%</b> | | |
