Objet : Rapport Diagnostic Structurel

Aff : INRAE Bâtiment LIZA

## Rapport de Diagnostic Structurel Etude de faisabilité de surélévation d'un bâtiment

**INRAE – EABX Station St Seurin**

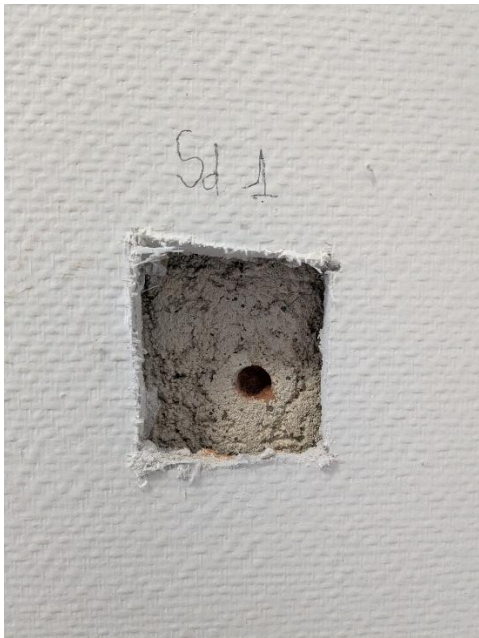
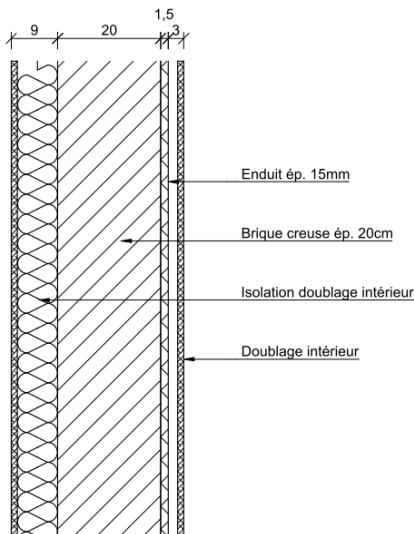
### 5.1 Sondage SD1

| Elément ausculté | Reconnaissance sur mur de façade – Repère SD1 |
|---|---|
| Commentaire | Mur de façade en brique creuse épaisseur 20cm.<br>Face extérieure enduit 1,5cm |

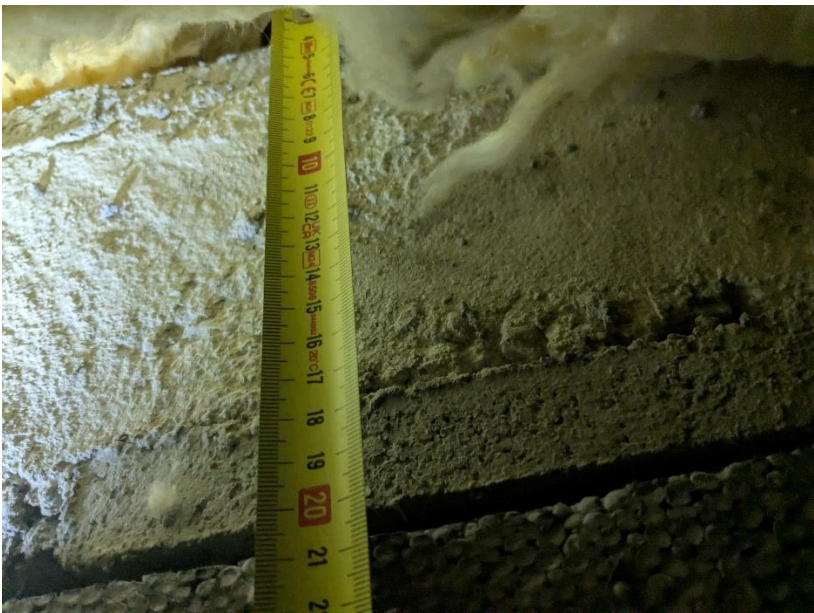
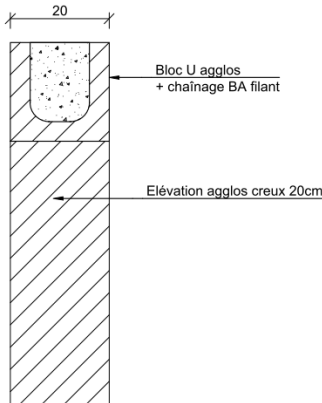
## 5.2 Sondage SD2

| Elément ausculté | Reconnaissance sur mur de façade – Repère SD2 |
|---|---|
| Commentaire | Mur de refend en agglos creux de 20cm<br>Chainage BA en tête dans bloc U de coffrage |

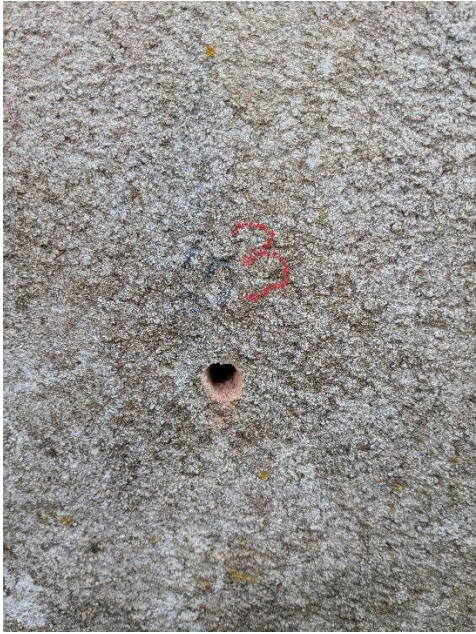
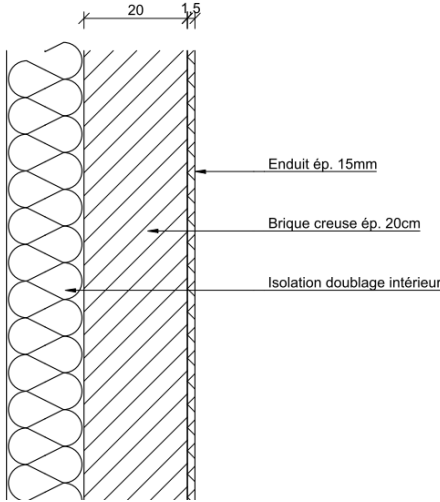
**5.3 Sondage SD3**

| Elément ausculté | Reconnaissance sur mur de façade – Repère SD3 |
|---|---|
| Commentaire | Mur de façade en brique creuse épaisseur 20cm.<br>Face extérieure enduit 1,5cm |

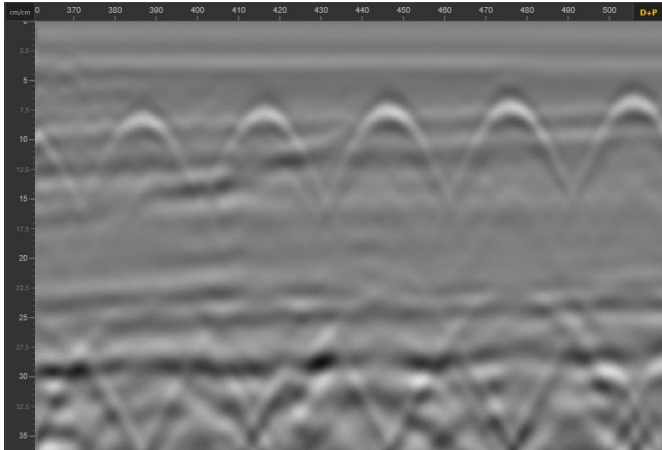
**5.4 Radiographie Rd.1**

| Élément ausculté | Reconnaissance sur voile BA – Repère Rd.1 |
|---|---|
| Commentaire | Présence de chaînages verticaux de part et d'autre de la porte d'entrée.<br>Cadres esp=20cm |

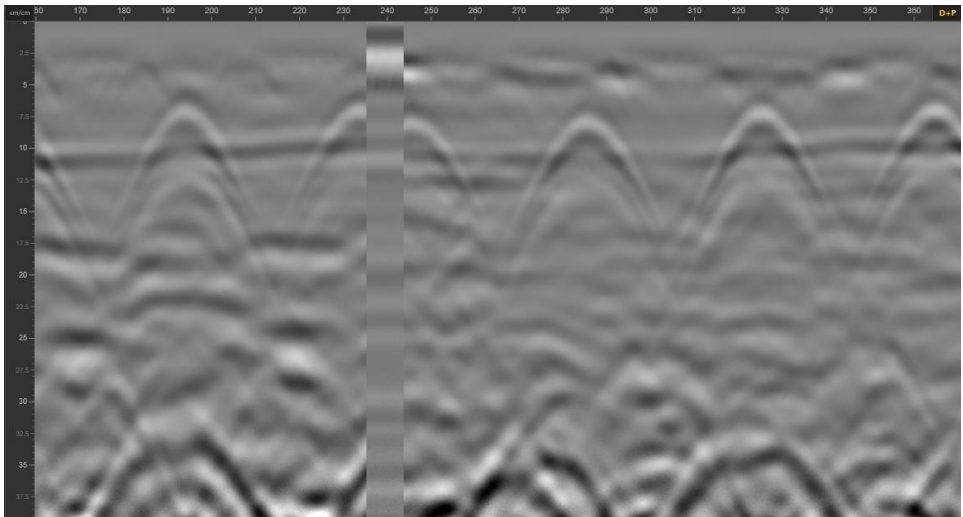
**5.5 Radiographie Rd.2**

| Élément ausculté | Reconnaissance sur voile BA – Repère Rd.1 |
|---|---|
| Commentaire | Présence d'un chaînage vertical en angle rentrant du porche couvert.<br>Cadres ou épingles esp=40cm |

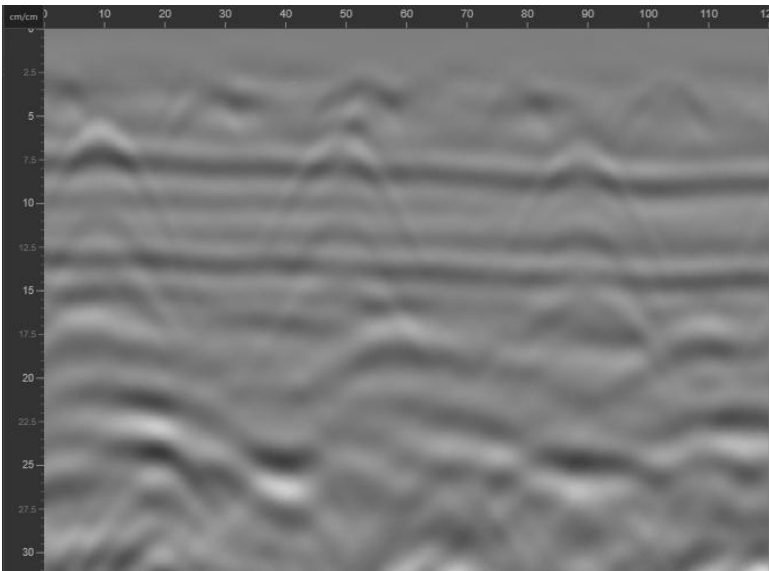
**5.6 Radiographie Rd.3**

| Elément ausculté | Reconnaissance sur voile BA – Repère Rd.3 |
|---|---|
| Commentaire | Présence d'un chaînage vertical en about de voile.<br>Cadres/epi esp=40cm |

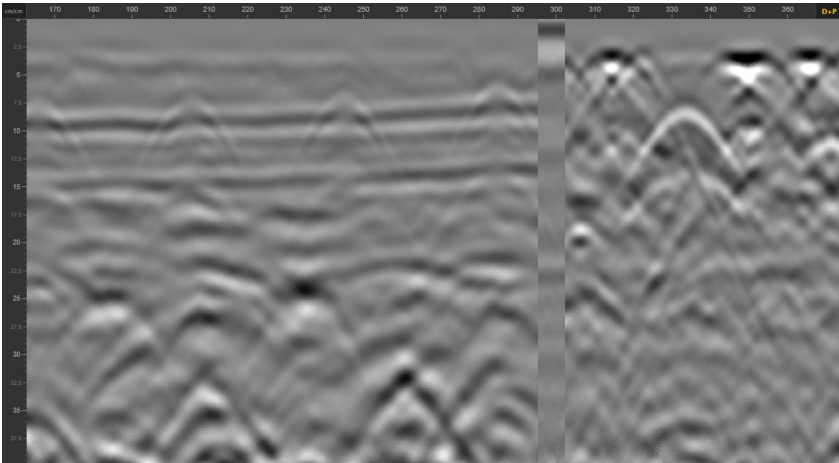
**5.7 Radiographie Rd.4**

| Elément ausculté | Reconnaissance sur voile BA – Repère Rd.4 |
|---|---|
| Commentaire | Présence d'un chaînage vertical en jonction de murs.<br>Chaînage type 2 filants + épingles, esp=40cm |

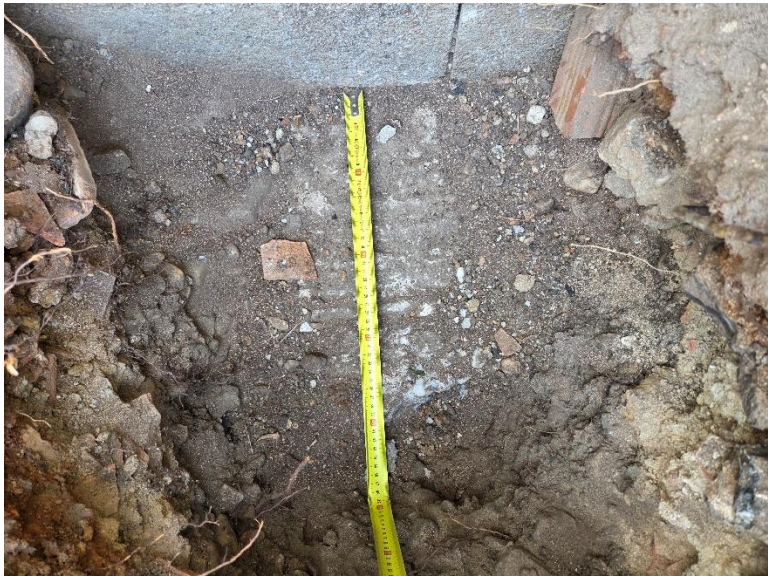
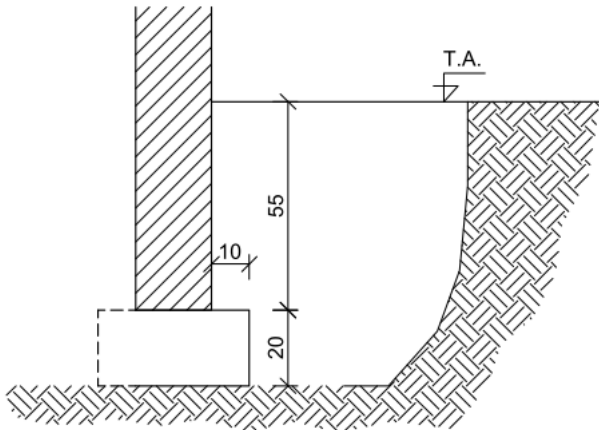
**5.8 Reconnaissance fondation RF.1**

| Elément ausculté | Reconnaissance de fondation – Repère RF.1 |
|---|---|
| Commentaire | Semelle filante coulée en pleine fouille<br>Débord 10cm / Epaisseur 20cm<br>Ancrage 75cm/T.A. |

Ces photos permettent d'estimer les fondations d'environ 50cm minimum, contrairement au sondage RF.1. Cela est dû à un désaxement du mur de soubassement sur la fondation.

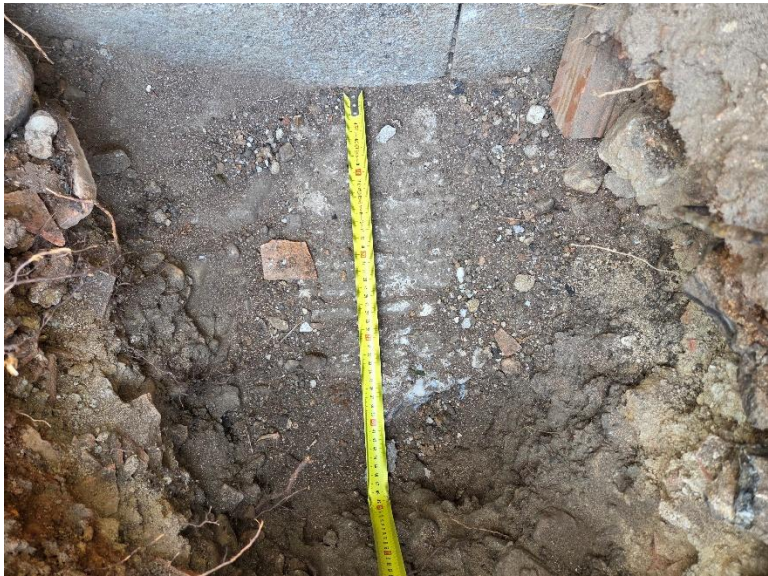
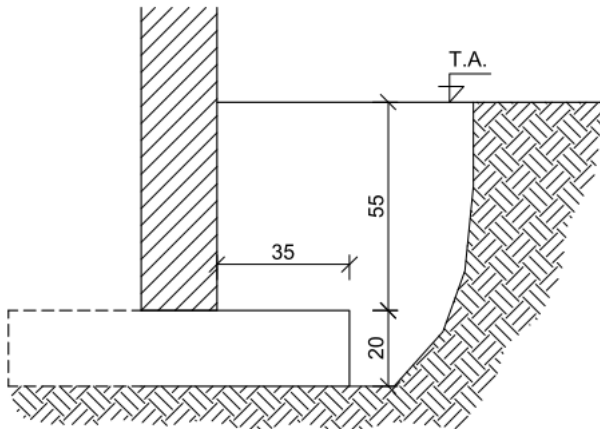
**5.9 Reconnaissance fondation RF.2**

| Elément ausculté | Reconnaissance de fondation – Repère RF.2 |
|---|---|
| Commentaire | Semelle filante coulée en pleine fouille<br>Débord 35cm / Epaisseur 20cm<br>Ancrage 75cm/T.A. |

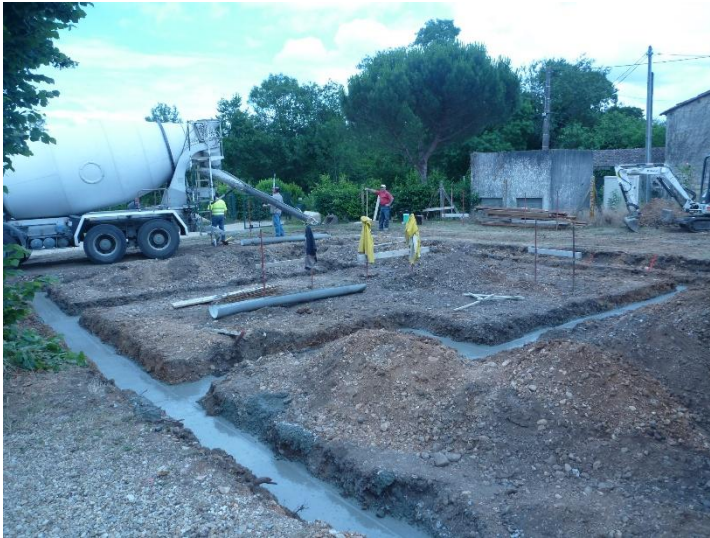
Les semelles filantes sont coulées en pleine fouille et ont des dimensions harmonisées sur l'ensemble des fondations.

Présence de semelles filantes sous la dalle du porche couvert.

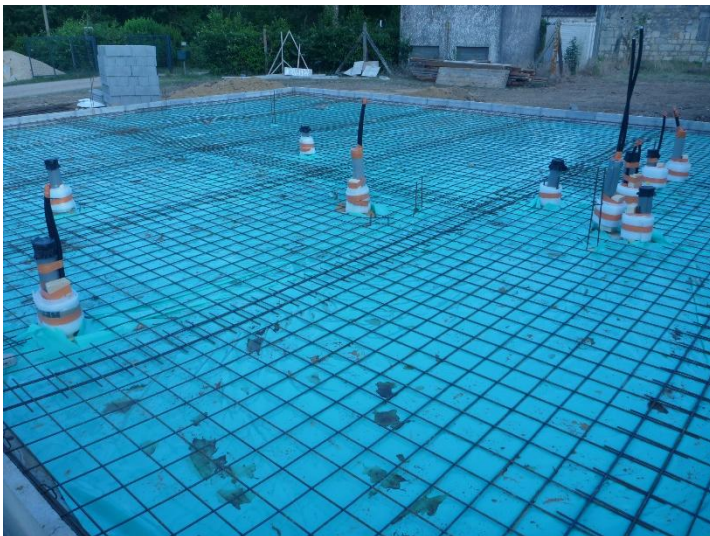
Le niveau bas est de type dallage sur terreplein, liaisonné aux libages.

Pas d'armatures en chapeaux, treillis soudé en maille carrée.

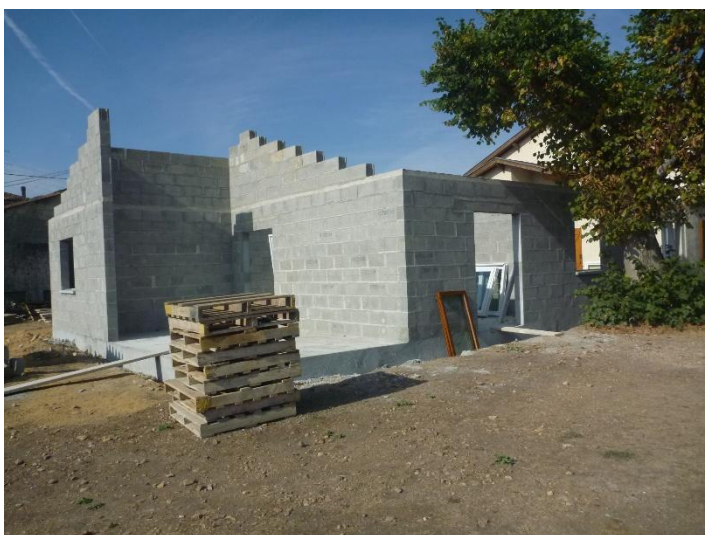
L'ensemble des élévations du bâti sont en maçonnerie d'agglos creux d'épaisseur 20cm, avec rang de chaînage horizontal en tête.

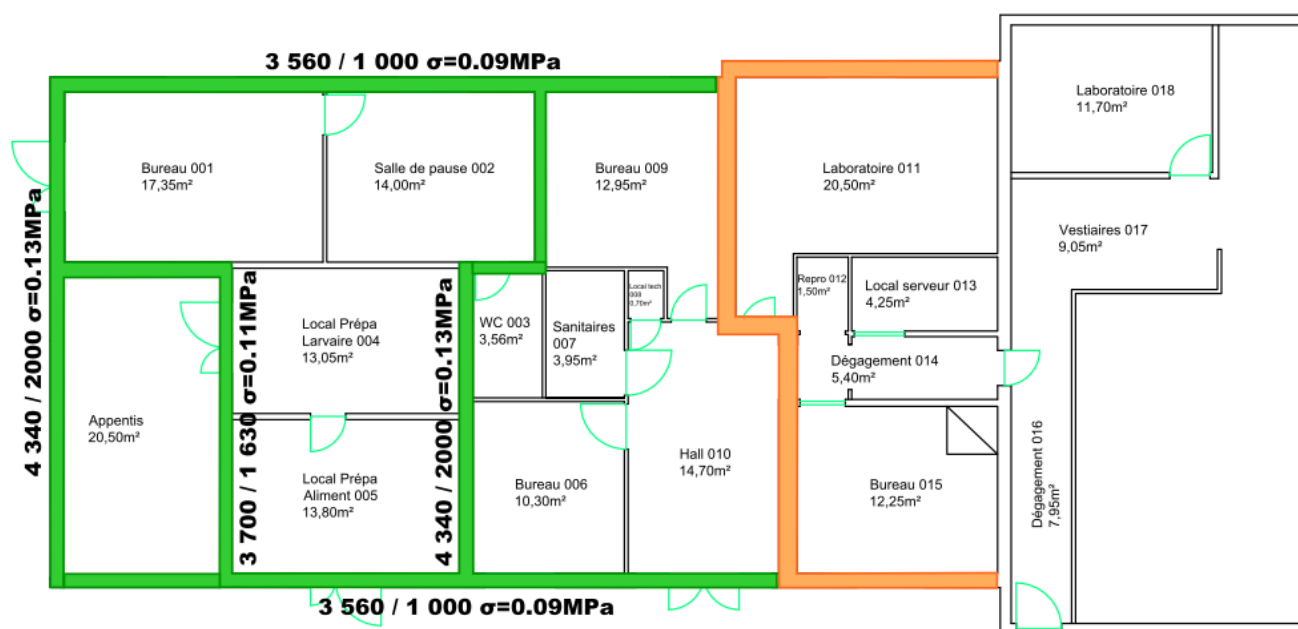
### 8.3 DDC Etat projeté

L'ensemble des contraintes projetées en fondations, comprenant une surélévation en maçonnerie et plancher à poutrelles hourdis, justifient des valeurs inférieures à la contrainte admissible de 0.20MPa acceptée par le rapport d'études géotechnique.
