## Rapport de repérage des matériaux et produits contenant de l'amiante avant réalisation de travaux dans un immeuble bâti

33 rue Alfred de Vigny  
33660 ST SEURIN SUR L ISLE  
Bureaux

**Nom et Prénom :** INRAE  
**Adresse :** 147 Rue de l'Université  
75007 PARIS

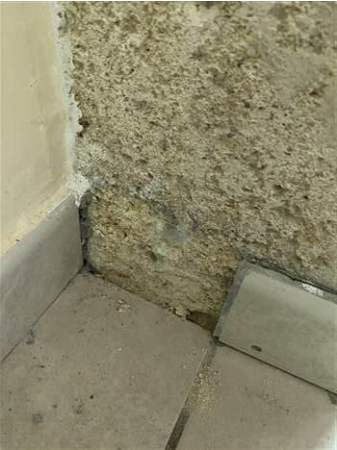
| | <p>Photo n° PhA001</p> <p>Localisation : LIZA - R+1 - Salle de réunion</p> <p>Ouvrage : 3 - Parois verticales intérieures - Revêtements de murs, poteaux, cloisons, gaines, coffres</p> <p>Partie d'ouvrage : Colle de carrelage</p> <p>Description : Colle de carrelage</p> |

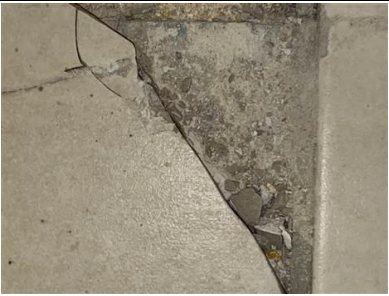
| | <p>Photo n° PhA002</p> <p>Localisation : LIZA - R+1 - Salle de réunion</p> <p>Ouvrage : 3 - Parois verticales intérieures - Revêtements de murs, poteaux, cloisons, gaines, coffres</p> <p>Partie d'ouvrage : Colle de carrelage</p> <p>Description : Colle de carrelage</p> |

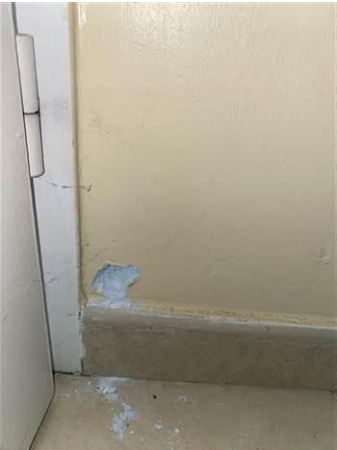
| | <p>Photo n° PhA003</p> <p>Localisation : LIZA - R+1 - Salle de réunion</p> <p>Ouvrage : 3 - Parois verticales intérieures - Cloisons sèches (assemblées, préfabriquées)</p> <p>Partie d'ouvrage : Panneaux de cloisons lisses ou moulurées, préfabriquées ou non</p> <p>Description : Panneaux de cloisons lisses ou moulurées, préfabriquées ou non</p> |

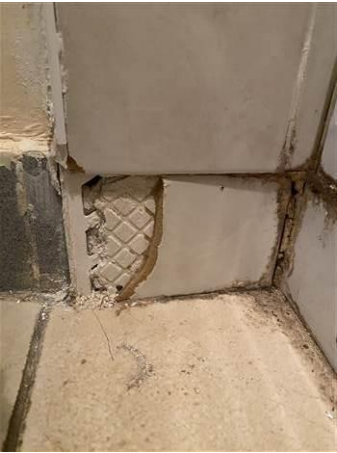
| | <p>Photo n° PhA005<br/>Localisation : LIZA - R+1 - Salle de bain<br/>Ouvrage : 3 - Parois verticales intérieures - Revêtements de murs, poteaux, cloisons, gaines, coffres<br/>Partie d'ouvrage : Colle de faïence<br/>Description : Colle de faïence</p> |

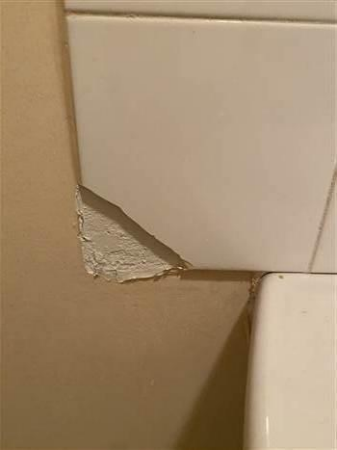
| | <p>Photo n° PhA006<br/>Localisation : LIZA - R+1 - Salle de bain<br/>Ouvrage : 3 - Parois verticales intérieures - Revêtements de murs, poteaux, cloisons, gaines, coffres<br/>Partie d'ouvrage : Colle de faïence<br/>Description : Colle de faïence</p> |

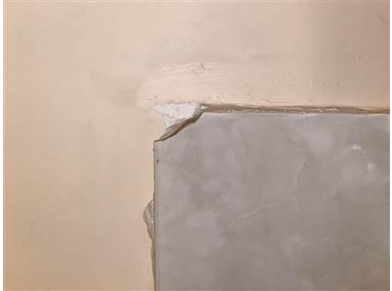
| | <p>Photo n° PhA007<br/>Localisation : LIZA - R+1 - Salle de bain<br/>Ouvrage : 3 - Parois verticales intérieures - Revêtements de murs, poteaux, cloisons, gaines, coffres<br/>Partie d'ouvrage : Colle de faïence<br/>Description : Colle de faïence</p> |

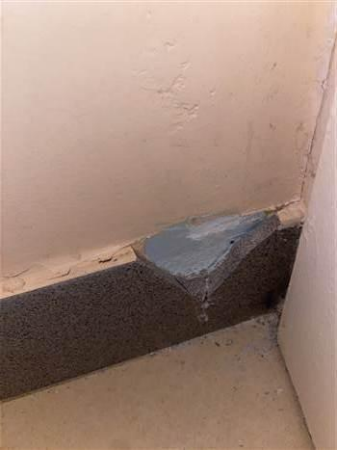
| | <p>Photo n° PhA008<br/>Localisation : LIZA - R+1 - Salle de bain<br/>Ouvrage : 3 - Parois verticales intérieures - Revêtements de murs, poteaux, cloisons, gaines, coffres<br/>Partie d'ouvrage : Couche1: Colle de faïence + Couche2: Colle de faïence<br/>Description : Couche1: Colle de faïence + Couche2: Colle de faïence</p> |

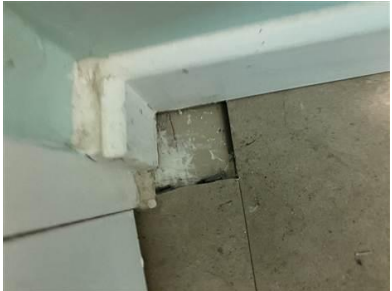
| | <p>Photo n° PhA009<br/>Localisation : LIZA - R+1 - Chambre 7<br/>Ouvrage : 5 - Planchers et planchers techniques - Revêtements de sols<br/>Partie d'ouvrage : Dalle de sol<br/>Description : Dalle de sol</p> |

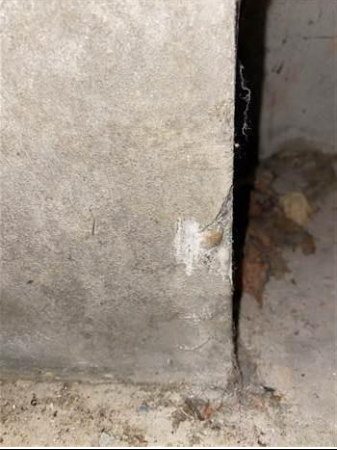
| | <p>Photo n° PhA010<br/>Localisation : LIZA - RDC - Dégagement 016<br/>Ouvrage : 3 - Parois verticales intérieures - Murs et cloisons maçonnés<br/>Partie d'ouvrage : Enduit à base de ciment lissé ou taloché<br/>Description : Enduit à base de ciment lissé ou taloché</p> |

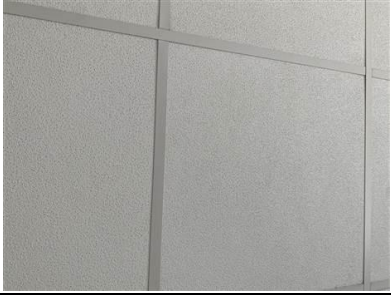
| | <p>Photo n° PhA011<br/>Localisation : LIZA - RDC - Bureau 6<br/>Ouvrage : 4 - Plafonds et faux plafonds - Faux plafonds<br/>Partie d'ouvrage : Panneaux et plaques<br/>Description : Panneaux et plaques</p> |
