## Rapport de mission de repérage des matériaux et produits contenant de l'amiante avant travaux

Adresse :	HOPITAL DE LA TIMONE
CP - Ville :	13005 MARSEILLE
Référence client :	DAT-TI-IGHA-13-07.2017
Date du repérage :	11/09/2017
Désignation :	LA TIMONE - IGH Adultes : Création d'un restaurant personnel

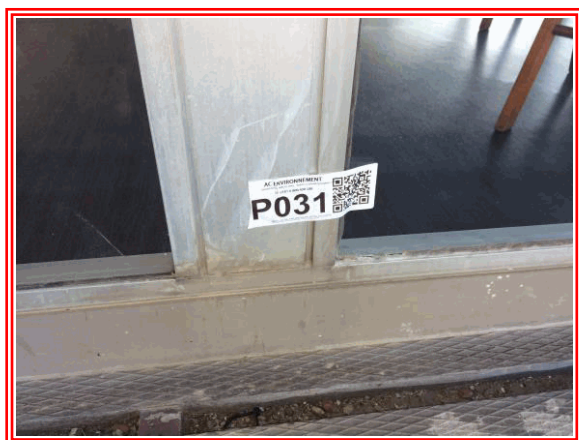
002TD000196 n°31 - 1 (P31)

Vol 3 (Salon)	Parois verticales intérieures et enduits	Menuiseries	Mastic vitrier	S25 (P31)	Sondage et extension de la zone homogène du prélèvement P31		002TD000196 n°31 - 1	P31	Mastic vitrier	Positif	Présence sur analyse	C - Bon état
Vol 35 (Zone conditionnement)	Revêtement de sol	Revêtement de sol	Lés plastiques avec sous-couche	P32	Réalisation d'un prélèvement		002TD000196 n°32 - 1	P32	Lés plastiques avec sous-couche	Négatif	Négatif sur analyse	C -
Vol 18 (Chambre froide 1) - Vol 15 (Chambre froide 2) - Vol 36 (Local Décontamination) - Vol 19 (Cuisine 1) - Vol 20 (Cuisine 2) - Vol 37 (Local plonge)	Revêtement de sol	Revêtement de sol	Lés plastiques avec sous-couche	S26 - S27 - S28 - S29 - S30 - S106	Sondage et extension de la zone homogène du prélèvement P32		002TD000196 n°32 - 1	P32	Lés plastiques avec sous-couche	Négatif	Négatif sur analyse	C -
Vol 35 (Zone conditionnement)	Revêtement de sol	Revêtement de sol	Colles de carrelage	P33	Réalisation d'un prélèvement		002TD000196 n°33 - 1	P33	Colle Dur Gris	Négatif	Négatif sur analyse	C -

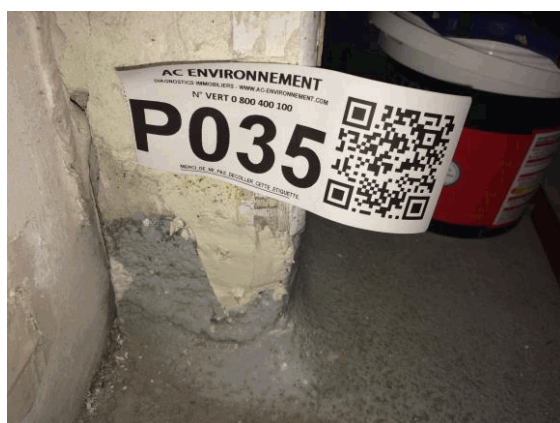
002TD000196 n°35 - 1 (P35)

Vol 35 (Zone conditionnement)	Revêtement de mur	Revêtement de mur	Colle de plinthe	P35	Réalisation d'un prélèvement		002TD000196 n°35 - 1	P35 Phase 1	Peinture Effritable Gris Matériau Dur Bleu	Négatif	Négatif sur analyse	C -
Vol 35 (Zone conditionnement) - Vol 18 (Chambre froide 1) - Vol 36 (Local Décontamination) - Vol 15 (Chambre froide 2) - Vol 19 (Cuisine 1) - Vol 20 (Cuisine 2) - Vol 37 (Local plonge)	Revêtement de mur	Revêtement de mur	Colle de plinthe	P35 - S43 - S44 - S45 - S46 - S47 - S109	Sondage et extension de la zone homogène du prélèvement P35		002TD000196 n°35 - 1	P35 Phase 1	Peinture Effritable Gris Matériau Dur Bleu	Négatif	Négatif sur analyse	C -

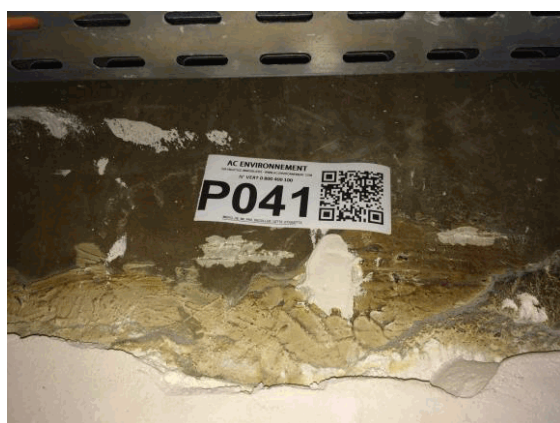
002TD000196 n°41 - 1 (P41)

Vol 18 (Chambre froide 1)	Parois verticales intérieures et enduits	Murs et cloisons	Enduit plâtre	P40	Réalisation d'un prélèvement	Dans le plénum	002TD000196 n°40 - 1	P40	Enduit plâtre	Négatif	Négatif sur analyse	B -
Vol 35 (Zone conditionnement) - Vol 15 (Chambre froide 2) - Vol 16 (Laverie vaisselle) - Vol 14 (Bureau)	Parois verticales intérieures et enduits	Murs et cloisons	Enduit plâtre	S61 - S62 - S63 - S64	Sondage et extension de la zone homogène du prélèvement P40	Dans le plénum	002TD000196 n°40 - 1	P40	Enduit plâtre	Négatif	Négatif sur analyse	B -
Vol 18 (Chambre froide 1)	Parois verticales intérieures et enduits	Murs et cloisons	Enduit plâtre	P41	Réalisation d'un prélèvement	Ancien enduit - Dans le plénum	002TD000196 n°41 - 1	P41	Enduit plâtre	Négatif	Négatif sur analyse	B -

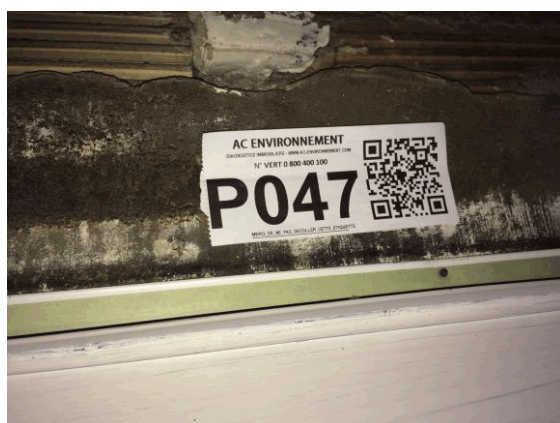
002TD000196 n°47 - 1 (P47)

Descriptif de l'action menée				Laboratoire			Conclusion	Classe / Etat conservation
Localisation	Categorie	Composant	Partie de composant	Réf action	Description	Précision	Ref photo	Ref prél.	Descriptif	Résultat		
R+13												
Vol 18 (Chambre froide 1) - Vol 35 (Zone conditionnement) - Vol 36 (Local Décontamination) - Vol 19 (Cuisine 1) - Vol 15 (Chambre froide 2) - Vol 20 (Cuisine 2) - Vol 37 (Local plonge) - Vol 14 (Bureau)	Parois verticales intérieures et enduits	Murs et cloisons	Enduit plâtre	P46 - S69 - S70 - S71 - S353 - S354 - S355 - S356 - S357 - S360 - S361 - S362	Sondage et extension de la zone homogène du prélèvement P46	Carreaux plâtre - Dans le plénum	002TD000196 n°46 - 1	P46	Enduit plâtre	Négatif	Négatif sur analyse	B -
Vol 18 (Chambre froide 1)	Parois verticales intérieures et enduits	Murs et cloisons	Enduit ciment	P47	Réalisation d'un prélèvement	Dans le plénum	002TD000196 n°47 - 1	P47	Enduit ciment	Négatif	Négatif sur analyse	B -

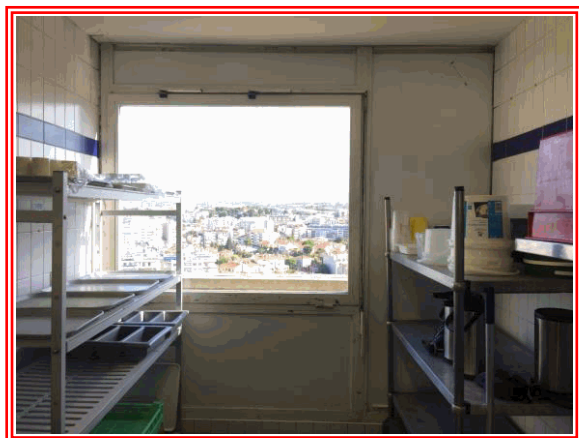
002TD000196 n°169 - 1 (P169)

Vol 42 (Toiture terrasse 4)	Parois verticales intérieures et enduits	Cloisons légères ou préfabriquées	Plaques planes en fibres-ciment	P169	AC1
Vol 42 (Toiture terrasse 4)	Façades	Menuiseries	Mastic vitrier	P180	Etat dégradé
Vol 34 (Toiture terrasse 1)	Façades	Menuiseries	Mastic vitrier	P180	Etat dégradé
Vol 41 (Toiture terrasse 3)	Façades	Menuiseries	Mastic vitrier	P180	Etat dégradé

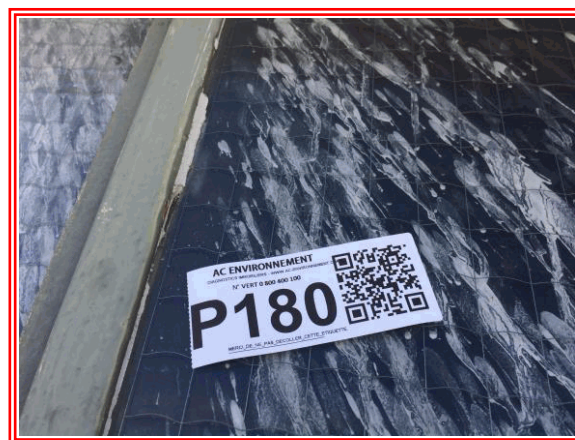
002TD000196 n°180 - 1 (P180)

Vol 42 (Toiture terrasse 4)	Façades	Menuiseries	Mastic vitrier	P180	Réalisation d'un prélèvement		002TD000 196 n°180 - 1	P180	Mastic vitrier	Positif	Présence sur analyse	C - Etat dégradé
