Rapport de mission de repérage des matériaux et produits contenant de l'amiante avant travaux

Adresse :	HOPITAL DE LA TIMONE - 264, Rue Saint-Pierre
CP - Ville :	13005 MARSEILLE
Référence client :	DAT-TI-BTE-RDC-10.2017
Date du repérage :	13/10/2017
Désignation :	BAT.E_Radiothérapie : Installation d'un accélérateur

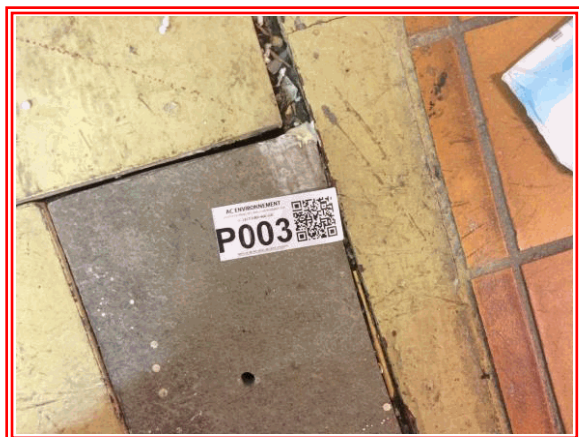
002CN001841 n°3 - 1 (P3)

Localisation	Catégorie	Composant	Partie de composant	Sur avis / réf. pré.	Etat de conservation
Vol 6 (LT MACHINES 1)	Revêtement de sol	Revêtement de sol	Plaques sur caniveaux	P3	Bon état
Vol 7 (SALLE ACCELERATE UR)	Revêtement de sol	Revêtement de sol	Plaques sur caniveaux	P3	Bon état
Vol 8 (LT MACHINES 2)	Revêtement de sol	Revêtement de sol	Plaques sur caniveaux	P3	Bon état
Vol 7 (SALLE ACCELERATE UR)	Revêtement de sol	Revêtement de sol	Dalles plastiques	P21	EP
Vol 7 (SALLE ACCELERATE UR)	Revêtement de sol	Revêtement de sol	Dalles plastiques	P22	EP

Vol 6 (LT MACHINES 1)	Revêtement de sol	Revêtement de sol	Plaques sur caniveaux	P3	Sondage et extension de la zone homogène du prélèvement P3		002CN001 841 n°3 - 1	P3	Plaques sur caniveaux	Positif	Présence sur analyse	C - Bon état
Vol 7 (SALLE ACCELERATEUR)	Revêtement de sol	Revêtement de sol	Plaques sur caniveaux	S33 (P3)	Sondage et extension de la zone homogène du prélèvement P3		002CN001 841 n°3 - 1	P3	Plaques sur caniveaux	Positif	Présence sur analyse	C - Bon état
Vol 8 (LT MACHINES 2)	Revêtement de sol	Revêtement de sol	Plaques sur caniveaux	S34 (P3)	Sondage et extension de la zone homogène du prélèvement P3		002CN001 841 n°3 - 1	P3	Plaques sur caniveaux	Positif	Présence sur analyse	C - Bon état
Vol 6 (LT MACHINES 1)	Parois verticales intérieures et enduits	Murs et cloisons	Enduits ciment	P4	Réalisation d'un prélèvement		002CN001 841 n°4 - 1	P4	Enduits ciment	Négatif	Négatif sur analyse	C -

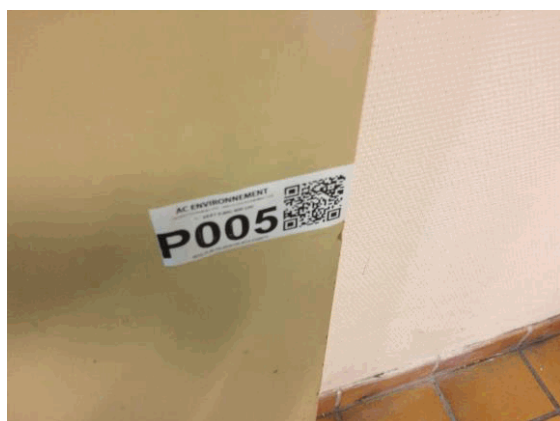
002CN001841 n°5 - 1 (P5)

Vol 6 (LT MACHINES 1)	Parois verticales intérieures et enduits	Menuiseries	Peinture porte (ouvrant)	P5	Réalisation d'un prélèvement		002CN001 841 n°5 - 1	P5	Peinture porte (ouvrant)	Négatif	Négatif sur analyse	C -

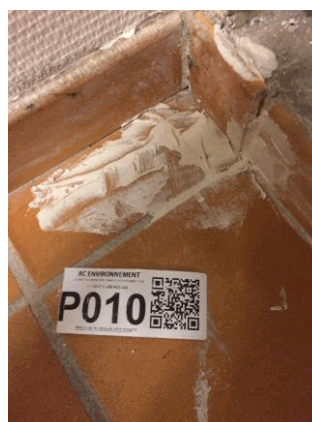
002CN001841 n°10 - 1 (P10)

Vol 5 (SALLE CONTROLE)	Revêtement de sol	Revêtement de sol	Chappe maigre (base ciment)	P10	Réalisation d'un prélèvement		002CN001841 n°10 - 1	P10	Béton Dur Beige	Négatif	Négatif sur analyse	C -

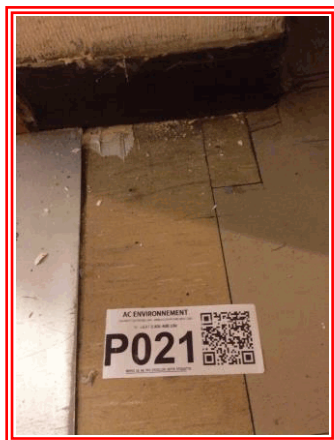
002CN001841 n°21 - 1 (P21)

Vol 7 (SALLE ACCELERATEUR)	Revêtement de sol	Revêtement de sol	Dalles plastiques	P21	Réalisation d'un prélèvement		002CN001841 n°21 - 1	P21	Dalles plastiques	Positif	Présence sur analyse	B - EP
Vol 7 (SALLE ACCELERATEUR)	Revêtement de sol	Revêtement de sol	Dalles plastiques	P22	Réalisation d'un prélèvement		002CN001841 n°22 - 1	P22	Dalles plastiques	Positif	Présence sur analyse	B - EP
Vol 7 (SALLE ACCELERATEUR)	Revêtement de sol	Revêtement de sol	Ragréage	P23	Réalisation d'un prélèvement		002CN001841 n°23 - 1	P23	Ragréage	Négatif	Négatif sur analyse	C -
Vol 7 (SALLE ACCELERATEUR)	Parois verticales intérieures et enduits	Murs et cloisons	Enduits ciment	P24	Réalisation d'un prélèvement		002CN001841 n°24 - 1	P24	Enduits ciment	Négatif	Négatif sur analyse	B -
Vol 7 (SALLE ACCELERATEUR)	Parois verticales intérieures et enduits	Murs et cloisons	Enduits ciment	P24	Sondage et extension de la zone homogène du prélèvement P24		002CN001841 n°24 - 1	P24	Enduits ciment	Négatif	Négatif sur analyse	B -

Réf commande :	002CN001841	Matériau :	Dalles plastiques
Réf mesure :	P21	Destination du local :	
Date évaluation :	13/10/2017	Local ou zone homogène :	Vol 7 (SALLE ACCELERATEUR)
Batiment :

Protection physique	Etat de dégradation	Etendue de la dégradation	Risque de dégradation lié à l'environnement du matériau	Résultat
Protection physique étanche				EP
Protection physique non étanche ou absence de protection physique	Matériau non dégradé		Risque de dégradation faible ou à terme	EP
			Risque de dégradation rapide	AC1
	Matériau dégradé	Ponctuelle	Risque faible d'extension de la dégradation	EP
			Risque d'extension à terme de la dégradation	AC1
		Généralisée	Risque d'extension rapide de la dégradation	AC2
Résultat :	Evaluation périodique			
Commentaire :

Score EP (Evaluation périodique) : Cette évaluation consiste à :

- a) Contrôler périodiquement que l'état de dégradation des matériaux et produits concernés ne s'aggrave pas et, le cas échéant, que leur protection demeure en bon état de conservation ;
- b) Rechercher, le cas échéant, les causes de dégradation et prendre les mesures appropriées pour les supprimer.

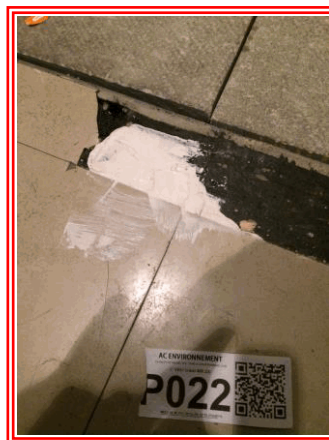
002CN001841 n°22 - 1 (P22)

Réf commande :	002CN001841	Matériau :	Dalles plastiques
Réf mesure :	P22	Destination du local :	
Date évaluation :	13/10/2017	Local ou zone homogène :	Vol 7 (SALLE ACCELERATEUR)
Batiment :

Protection physique	Etat de dégradation	Etendue de la dégradation	Risque de dégradation lié à l'environnement du matériau	Résultat
Protection physique étanche				EP
Protection physique non étanche ou absence de protection physique	Matériau non dégradé		Risque de dégradation faible ou à terme	EP
			Risque de dégradation rapide	AC1
	Matériau dégradé	Ponctuelle	Risque faible d'extension de la dégradation	EP
			Risque d'extension à terme de la dégradation	AC1
		Généralisée	Risque d'extension rapide de la dégradation	AC2

Résultat :	Evaluation périodique
Commentaire :

Résultat :	Action corrective de second niveau
Commentaire :

Score AC2 : Cette action corrective consiste à :

a) Prendre, tant que les mesures mentionnées au c n'ont pas été mises en place, les mesures conservatoires appropriées pour limiter le risque de dégradation et la dispersion des fibres d'amiante. Cela peut consister à adapter, voire condamner l'usage des locaux concernés afin d'éviter toute exposition et toute dégradation du matériau ou produit contenant de l'amiante. Durant les mesures conservatoires, et afin de vérifier que celles-ci sont adaptées, une mesure d'empoussièrement est réalisée, conformément aux dispositions du code de la santé publique ;

b) Procéder à une analyse de risque complémentaire, afin de définir les mesures de protection ou de retrait les plus adaptées, prenant en compte l'intégralité des matériaux et produits contenant de l'amiante dans la zone concernée ;

c) Mettre en œuvre les mesures de protection ou de retrait définies par l'analyse de risque ;

d) Contrôler périodiquement que les autres matériaux et produits restant accessibles, ainsi que leur protection, demeurent en bon état de conservation.

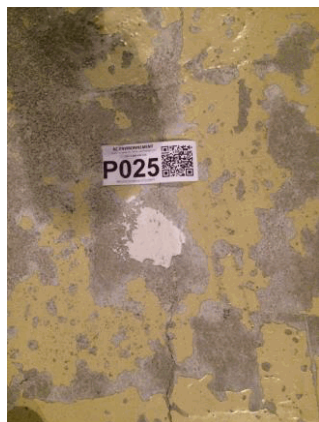
002CN001841 n°25 - 1 (P25)

Vol 7 (SALLE ACCELERATEUR)	Revêtement de sol	Revêtement de sol	Chape	P25	Réalisation d'un prélèvement		002CN001841 n°25 - 1	P25	Chape	Négatif	Négatif sur analyse	C -

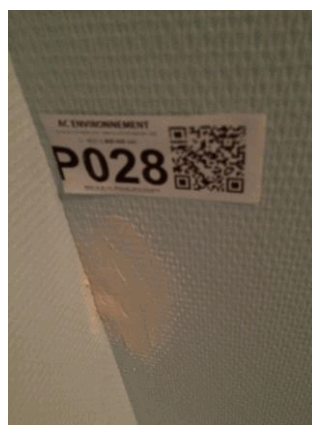
002CN001841 n°28 - 1 (P28)

Vol 8 (LT MACHINES 2)	Parois verticales intérieures et enduits	Cloisons légères ou préfabriquées	Jonction entre panneaux préfabriqués	P28	Sondage et extension de la zone homogène du prélèvement P28		002CN001841 n°28 - 1	P28	Jonction entre panneaux préfabriqués	Négatif	Négatif sur analyse	C -
Vol 8 (LT MACHINES 2)	Revêtement de mur	Revêtement de mur	Colle de plinthe	P29	Réalisation d'un prélèvement		002CN001841 n°29 - 1	P29	Colle de plinthe	Négatif	Négatif sur analyse	C -
Vol 8 (LT MACHINES 2)	Revêtement de mur	Revêtement de mur	Colle de plinthe	P29	Sondage et extension de la zone homogène du prélèvement P29		002CN001841 n°29 - 1	P29	Colle de plinthe	Négatif	Négatif sur analyse	C -
Vol 8 (LT MACHINES 2)	Parois verticales intérieures et enduits	Cloisons légères ou préfabriquées	Panneaux de cloisons	P30	Réalisation d'un prélèvement		002CN001841 n°30 - 1	P30	Panneaux de cloisons	Négatif	Négatif sur analyse	B -

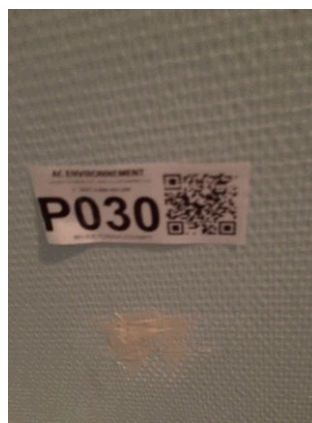
002CN001841 n°30 - 1 (P30)

Vol 8 (LT MACHINES 2)	Parois verticales intérieures et enduits	Cloisons légères ou préfabriquées	Panneaux de cloisons	P30	Sondage et extension de la zone homogène du prélèvement P30		002CN001841 n°30 - 1	P30	Panneaux de cloisons	Négatif	Négatif sur analyse	B -

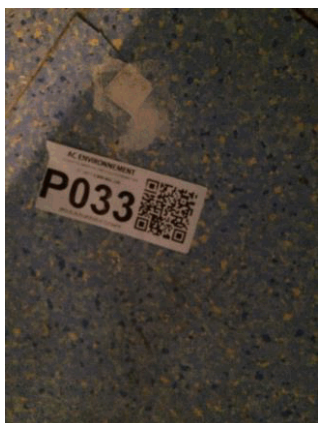
002CN001841 n°33 - 1 (P33)

Vol 8 (LT MACHINES 2)	Revêtement de sol	Revêtement de sol	Lés plastiques avec sous-couche	P33	Réalisation d'un prélèvement		002CN001841 n°33 - 1	P33 Phase 1	Revêtement Souple Bleu Colle Souple Jaune	Négatif	Négatif sur analyse	C -
Vol 8 (LT MACHINES 2)	Revêtement de sol	Revêtement de sol	Lés plastiques avec sous-couche	P33	Réalisation d'un prélèvement		002CN001841 n°33 - 1	P33 Phase 3	Joint Souple Gris	Négatif	Négatif sur analyse	C -
Vol 8 (LT MACHINES 2)	Revêtement de sol	Revêtement de sol	Ragréage	P34	Réalisation d'un prélèvement		002CN001841 n°34 - 1	P34	Matériau Effritable Beige Matériau Effritable Jaune Colle Souple Jaune Ragréage Effritable Gris	Négatif	Négatif sur analyse	C -
