DIAGNOSTIC PLOMB AVANT TRAVAUX

A Adresse du bien	B Propriétaire
10 rue POIREL 54000 NANCY	Nom : / Adresse : /
C Commanditaire de la mission	
Nom : M. FAGOT Sébastien Qualité : Chef de projets	Adresse : MINISTERE DE LA JUSTICE 20 BOULEVARD DE LA MOTHE NANCY CEDEX
D L'appareil à fluorescence X	
Nom du fabricant de l'appareil : Niton Modèle de l'appareil : XLP 300 N° de série : 80080	Nature du radionucléide : Cadmium 109 Date du dernier chargement de la source : 15/08/2015 Activité de la source à cette date : 1480 Mbq
E Execution de la mission	
Rapport N° : 10315988-5 / 1-7GNUJ-38 - Plomb avant travaux SPIP Espace Corbin - NANCY Date du rapport : 18/02/2021 Date d'intervention : 26/01/2021	
F Nature des Travaux	
Réaménagement de bureaux pour mise en accessibilité PMR. Les menuiseries extérieures ne sont pas au programme des travaux.	
G Périmètre de la mission

Adresse : 10 rue POIREL 54000 NANCY Type : SPIP de Nancy - Espace Corbin Nombre de Pièces : 21 Référence Cadastre : NC	Bâtiment : Bureaux Entrée/cage n° : / Etage : 3 Situation sur palier : / Destination du bâtiment : Bureaux Accompagnateur : M. FAGOT Sébastien
-------------------------------------------------------------------

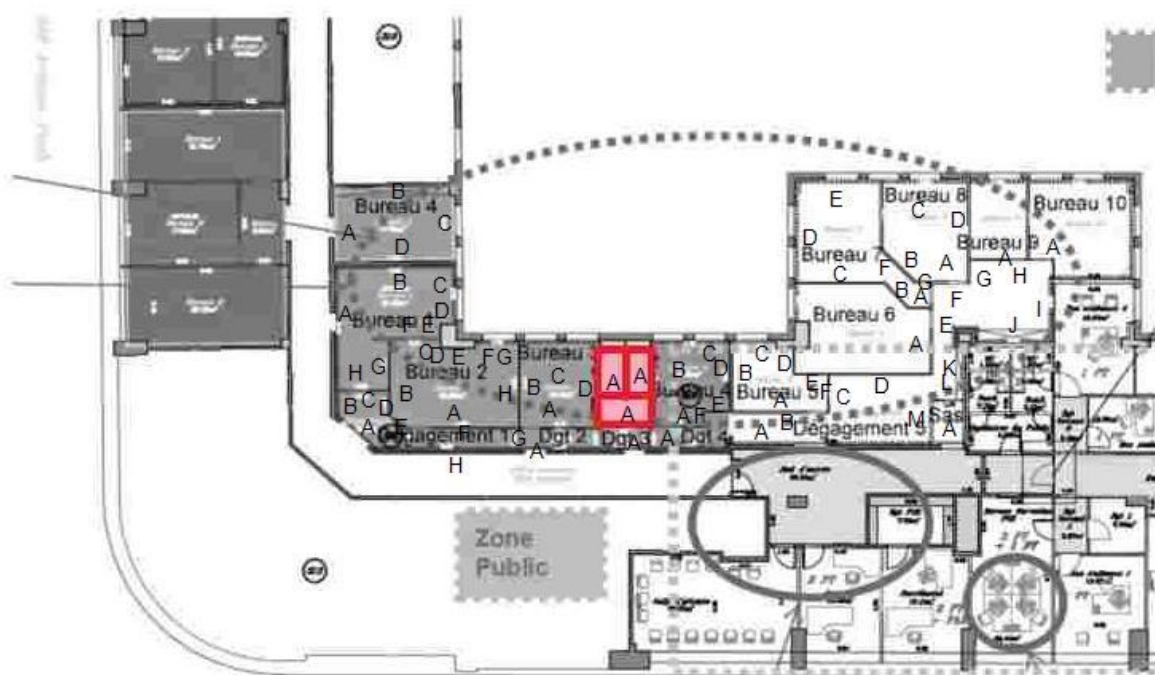
Etage 3 Côté Rue POIREL

Faïence contenant du plomb

Revêtements de sol (carrelage) contenant du plomb

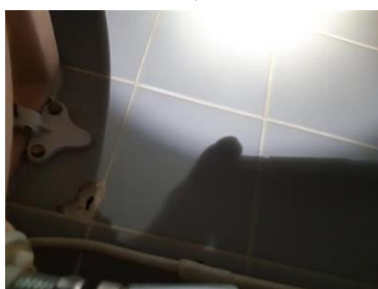
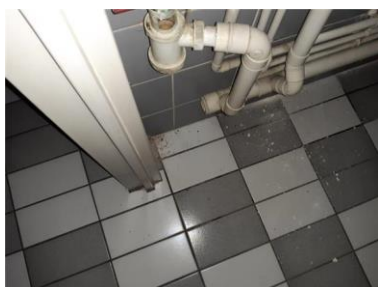
Local : Aile Rue Poirel - Wc 1 (R+3)

Plâtre	Faïence	HD	2,8	0,01		
144	A	Porte n°1 Dormant et ouvrant intérieurs	Bois	Peinture	HD	0,26	0,01		
145	A	Porte n°1 Embrasure	Plâtre	Peinture	HD	0,07	0,01		
146	B	Mur	Plâtre	Faïence	HD	2,9	0,01		
147	C	Mur	Plâtre	Faïence	HD	3,2	0,01		
148	D	Mur	Plâtre	Faïence	HD	3	0,01		
150	Plafond	Plafond	Métal	Peinture	HD	0,07	0,01		
149	Plafond	Plafond	Plâtre	Peinture	HD	0,07	0,01		
151	Sol	Sol

Béton	Carrelage	HD	4,4	0,01
