Rapport de repérage des matériaux et produits contenant de l'amiante avant réalisation de travaux

Nom du site : SPIP de Nancy - Espace Corbin GEP

SPIP de Nancy - Espace Corbin - NANCY
10 rue Poirel
54000 NANCY

Référence du rapport : 10315988/S3.1.4.R

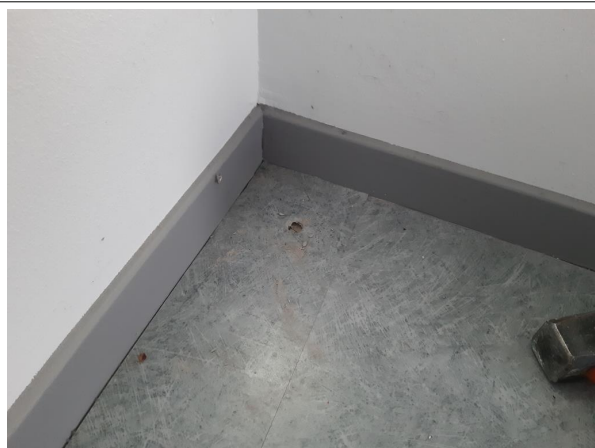
Prélèvement - P001 : Aile Avenue FOCH / Etage 3 / Bureau 1 -
Dalle de sol- (Absence d'amiante)

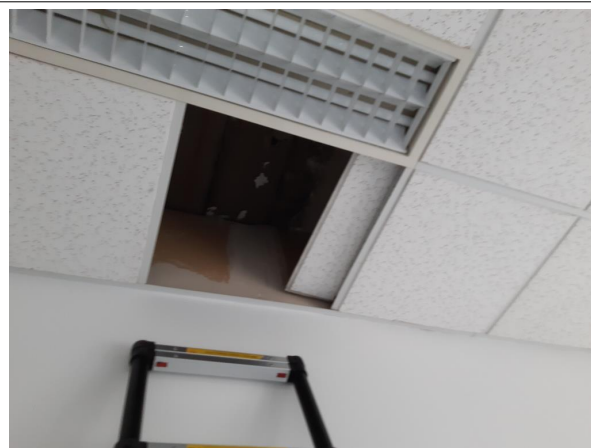
Prélèvement - P002 : Aile Avenue FOCH / Etage 3 / Bureau 1 -
Bande calicot- (Absence d'amiante)

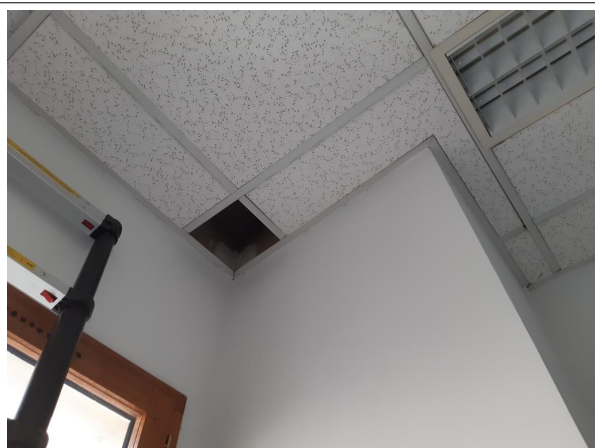
Prélèvement - P003 : Aile Avenue FOCH / Etage 3 / Bureau 1 -
Bande de plaque de plâtre- (Absence d'amiante)

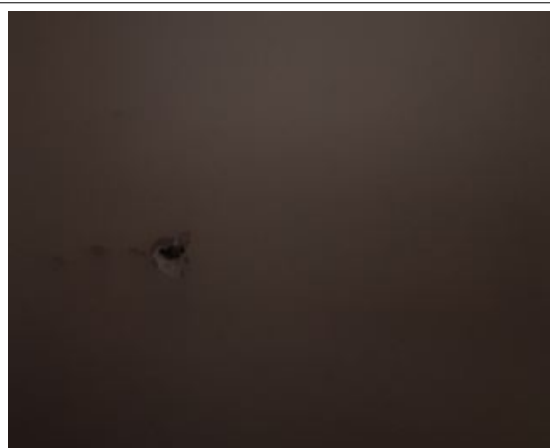
Prélèvement - P004 : Aile Avenue FOCH / Etage 3 / Bureau 1 -
Enduit lissé- (Absence d'amiante)

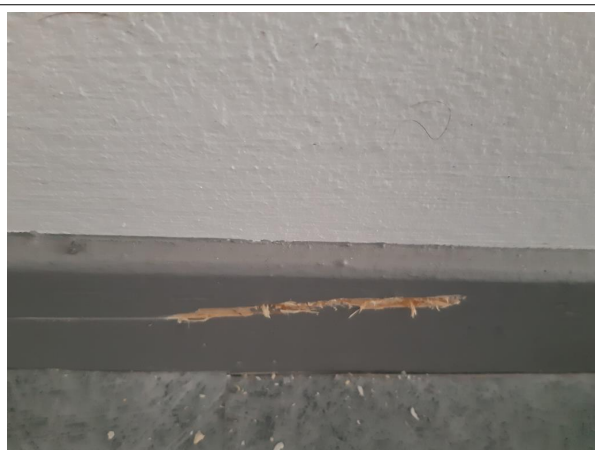
Prélèvement - P005 : Aile Avenue FOCH / Etage 3 / Bureau 1 -
Peinture- (Absence d'amiante)

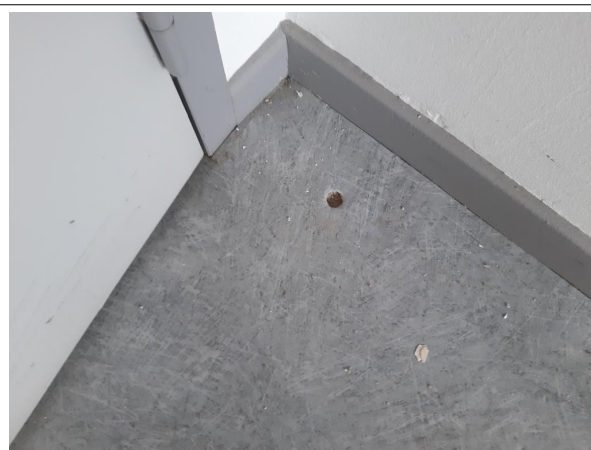
Prélèvement - P006 : Aile Rue POIREL / Etage 3 / Bureau 3 -
Dalle de sol- (Absence d'amiante)

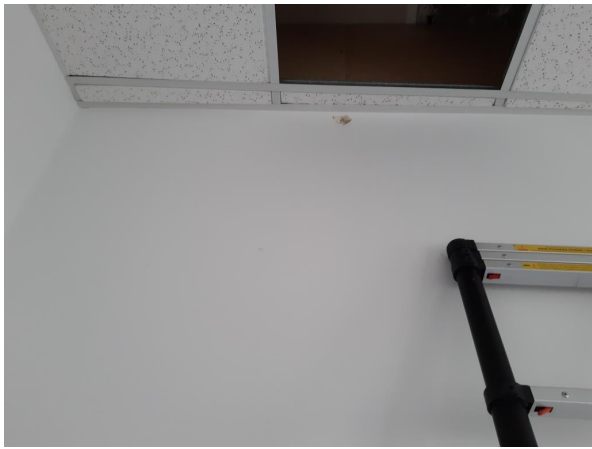
Prélèvement - P007 : Aile Rue POIREL / Etage 3 / Bureau 3 -
Bande calicot- (Absence d'amiante)

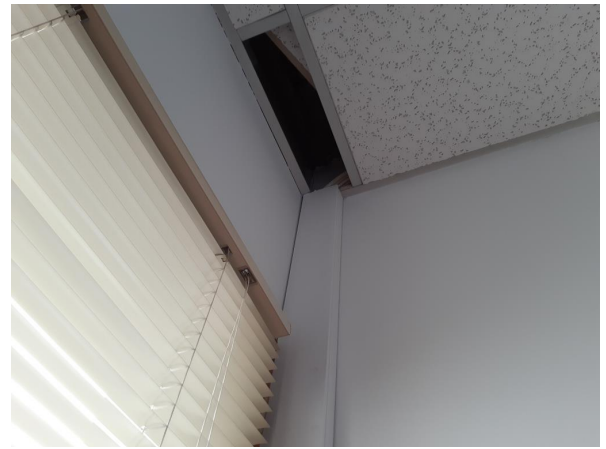
Prélèvement - P008 : Aile Rue POIREL / Etage 3 / Bureau 3 -
Bande de plaque de plâtre- (Absence d'amiante)

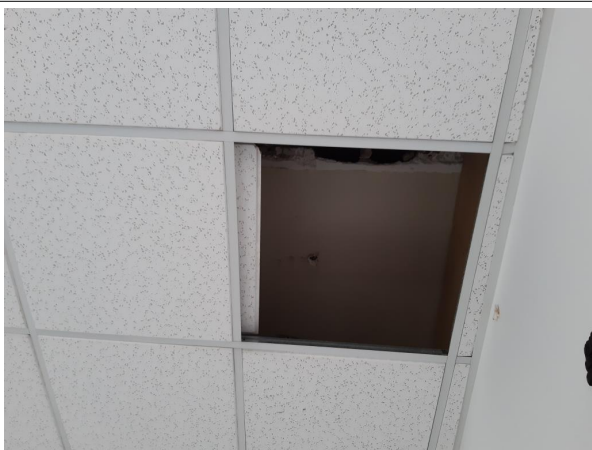
Prélèvement - P009 : Aile Rue POIREL / Etage 3 / Bureau 3 -
Enduit lissé- (Absence d'amiante)

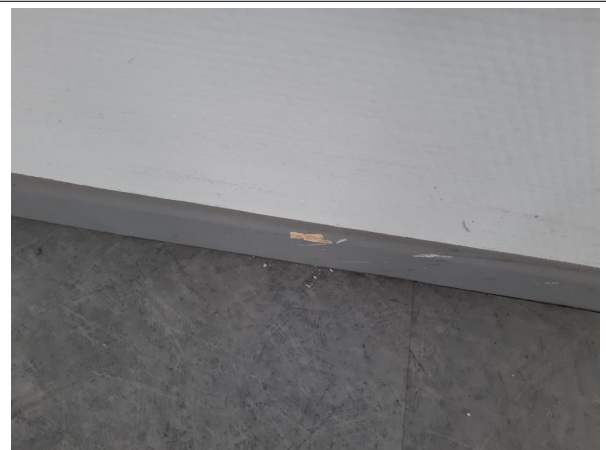
Prélèvement - P010 : Aile Rue POIREL / Etage 3 / Bureau 3 -
Peinture- (Absence d'amiante)

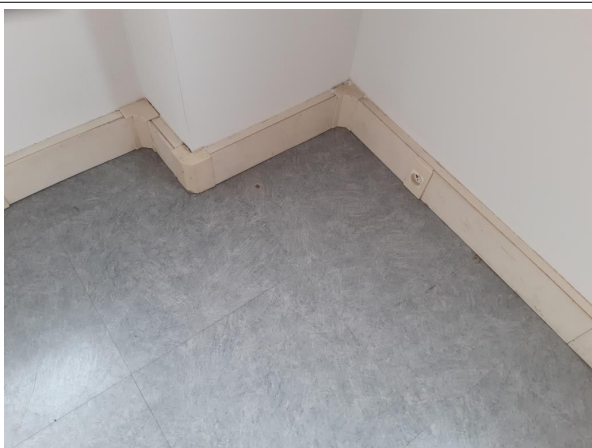
Prélèvement - P012 : Aile Rue POIREL / Etage 3 / Bureau 7 -
Dalle de sol- (Absence d'amiante)

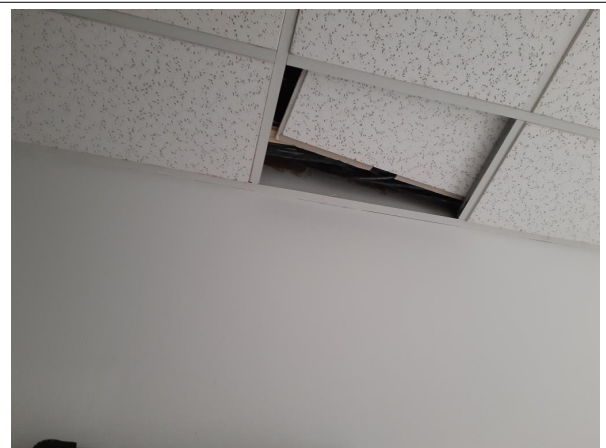
Prélèvement - P013 : Aile Rue POIREL / Etage 3 / Dégagement
5 - Bande calicot- (Absence d'amiante)

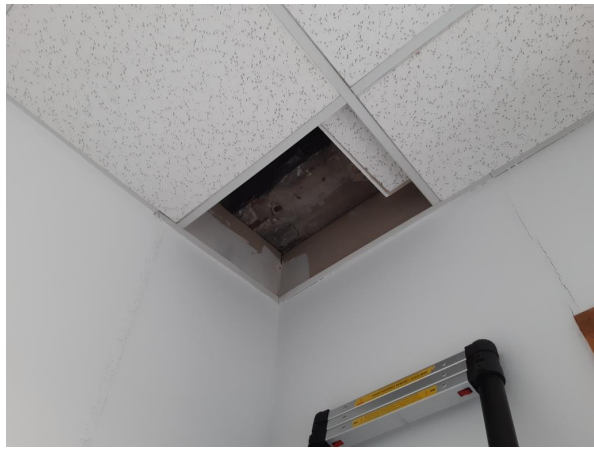
Prélèvement - P014 : Aile Rue POIREL / Etage 3 / Bureau 8 -
Bande de plaque de plâtre- (Absence d'amiante)

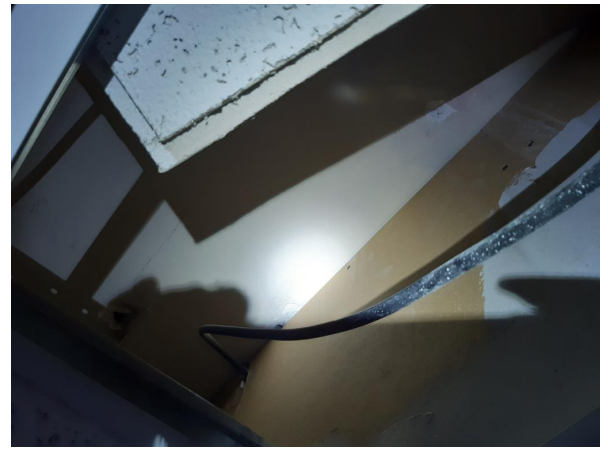
Prélèvement - P015 : Aile Rue POIREL / Etage 3 / Dégagement
5 - Enduit lissé- (Absence d'amiante)

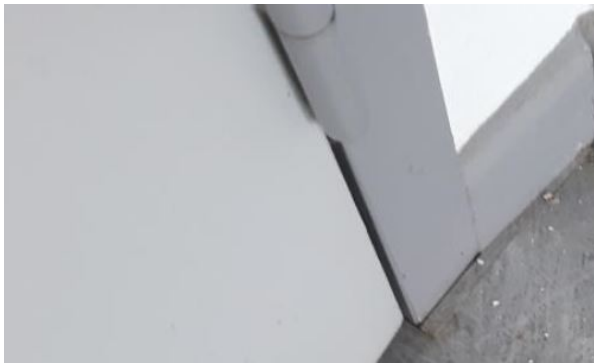
Prélèvement - P016 : Aile Rue POIREL / Etage 3 / Dégagement
5 - Peinture- (Absence d'amiante)

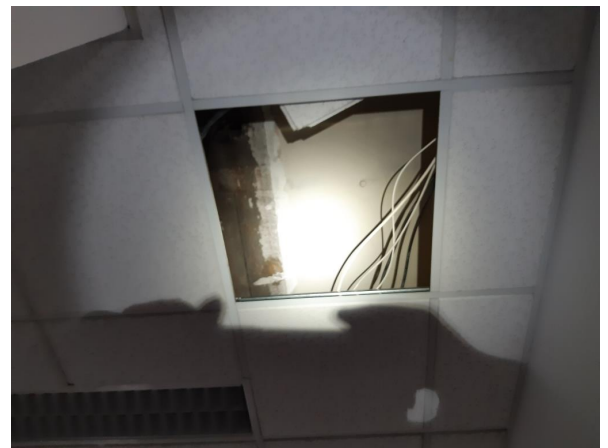
Prélèvement - P017 : Aile Rue POIREL / Etage 3 / Dégagement
5 - Faux plafond- (Absence d'amiante)

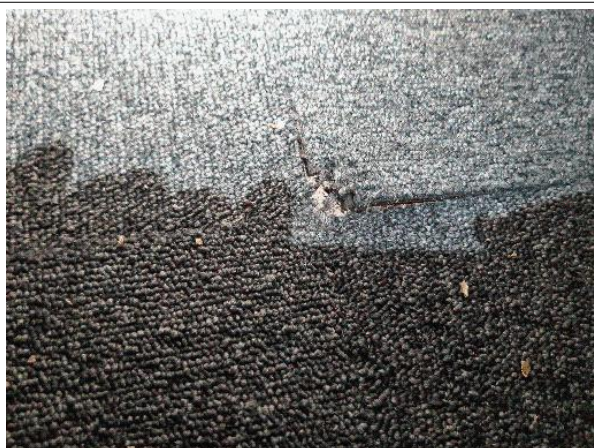
Prélèvement - P018 : Aile Rue POIREL / Etage 3 / Sas -
Moquette avec sous couche- (Absence d'amiante)

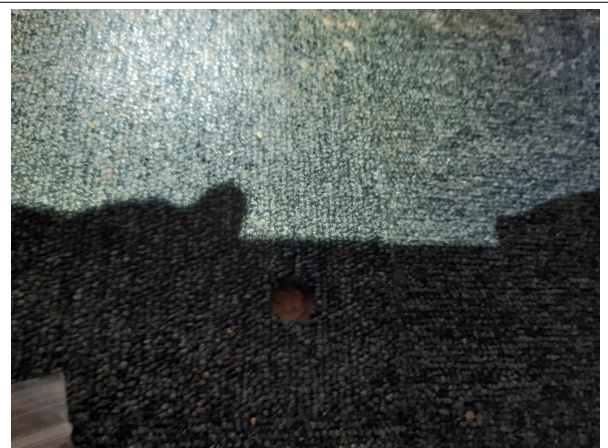
Prélèvement - P019 : Aile Rue POIREL / Etage 3 / Dégagement
5 - Moquette avec sous couche- (Absence d'amiante)

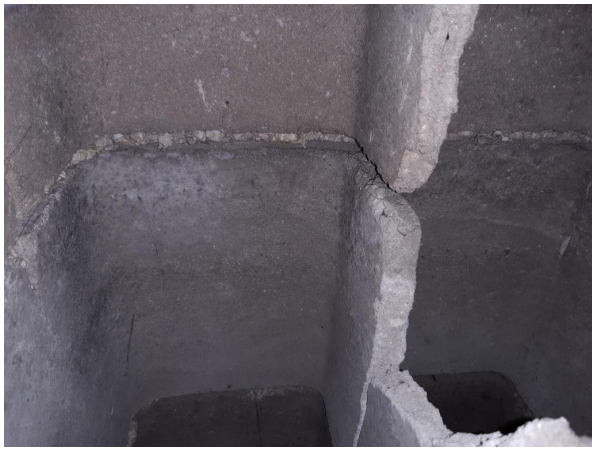
Prélèvement - P020 : Aile Rue POIREL / Etage 3 / Bureau 7 -
Coffrage perdu- (Absence d'amiante)

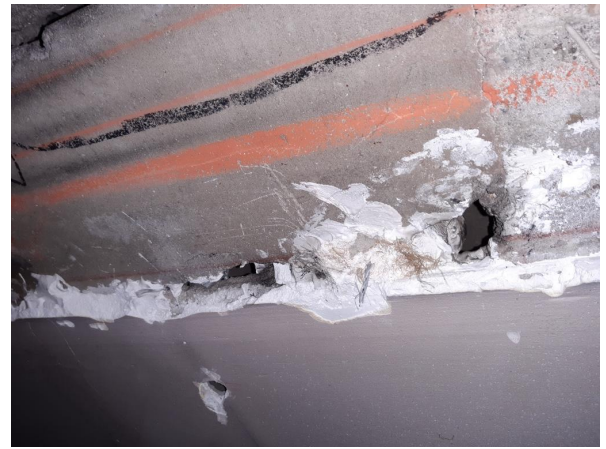
Prélèvement - P021 : Aile Rue POIREL / Etage 3 / Bureau 7 -
Enduit lissé- (Absence d'amiante)

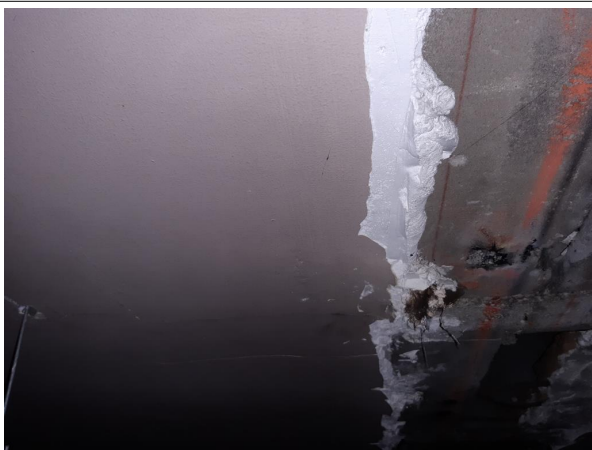
Prélèvement - P022 : Aile Rue POIREL / Etage 3 / Dégagement
5 - Enduit lissé- (Absence d'amiante)

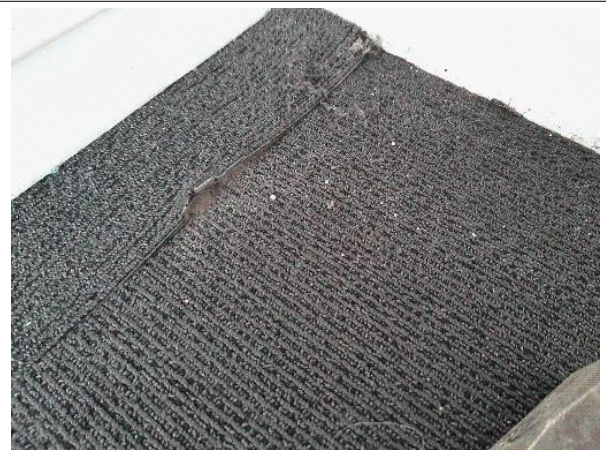
Prélèvement - P023 : Aile Avenue FOCH / Etage 3 / Bureau 4 -
Moquette avec sous couche- (Absence d'amiante)

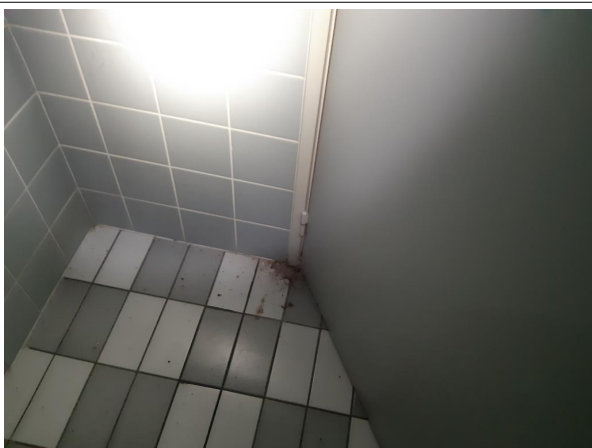
Prélèvement - P024 : Aile Rue POIREL / Etage 3 / Dégagement
Wc - Colle de carrelage- (Absence d'amiante)

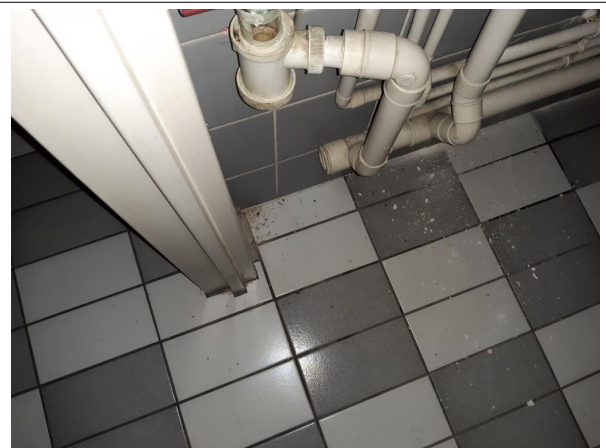
Prélèvement - P025 : Aile Rue POIREL / Etage 3 / Wc 2 - Colle
de carrelage- (Absence d'amiante)

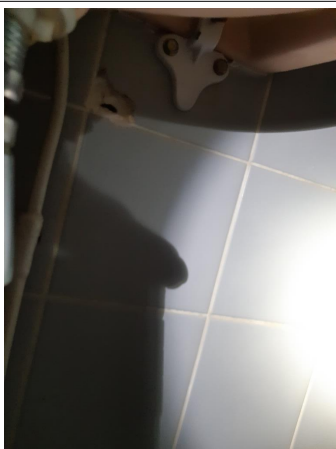
Prélèvement - P026 : Aile Rue POIREL / Etage 3 / Wc 2 - Colle de faïence- (Absence d'amiante)

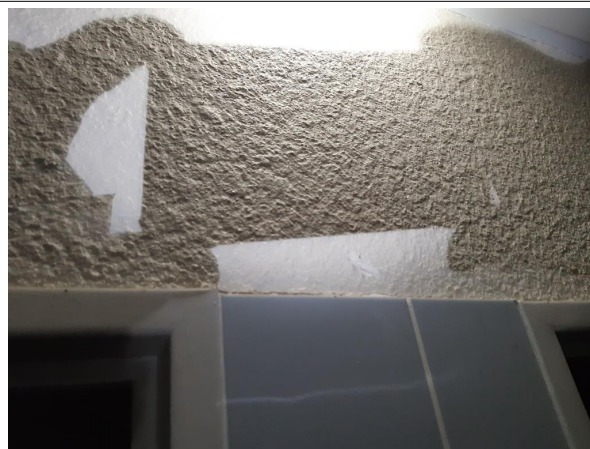
Prélèvement - P028 : Aile Rue POIREL / Etage 3 / Dégagement Wc - Enduit projeté- (Absence d'amiante)

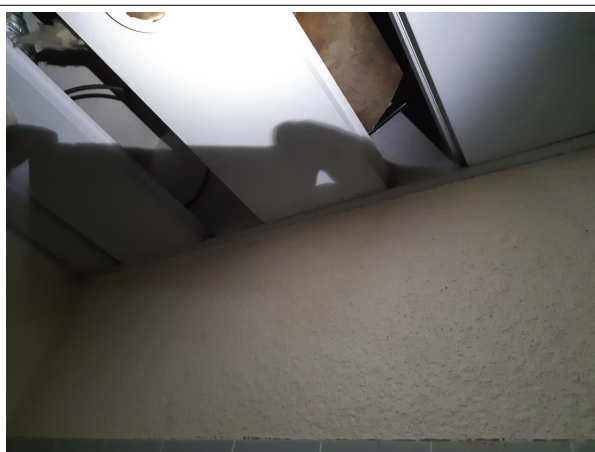
Prélèvement - P029 : Aile Rue POIREL / Etage 3 / Wc 1 - Enduit projeté- (Absence d'amiante)

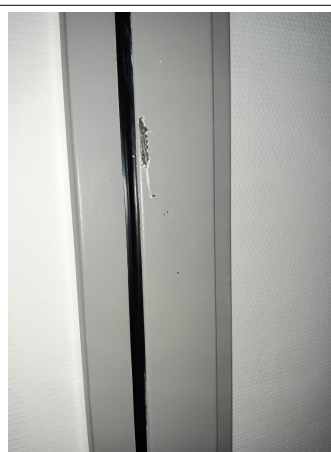
Prélèvement - P030 : Aile Rue POIREL / Etage 3 / Dégagement 4 - Peinture- (Absence d'amiante)

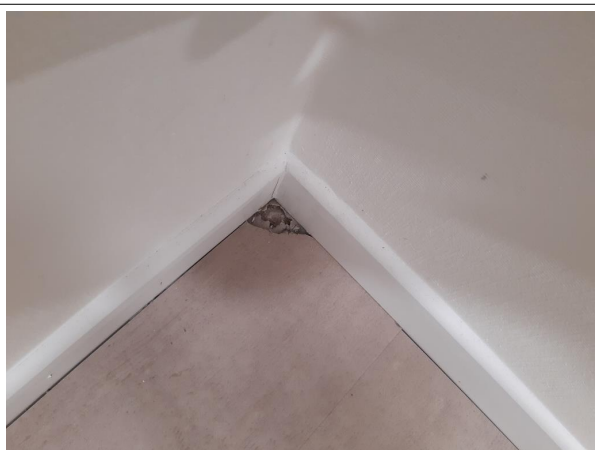
Prélèvement - P031 : Aile Rue MOREY / Etage 3 / Bureau 5 - Sous-couche de revêtement souple- (Absence d'amiante)

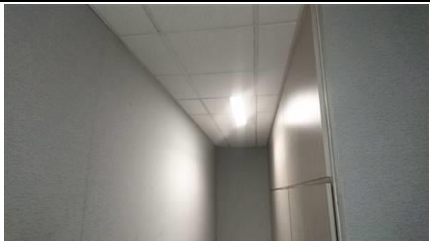
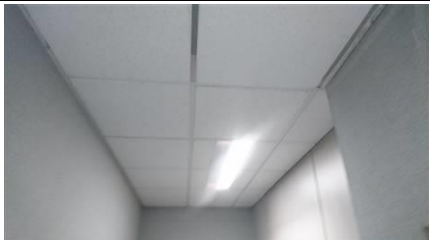
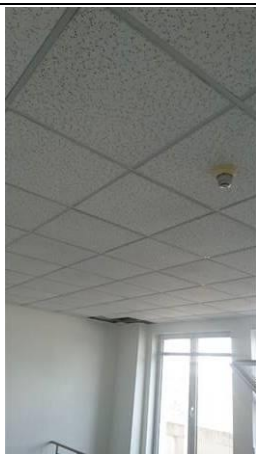
Photo n° PhA001

Localisation : Rez de chaussée - Entrée rue Poirel; Rez de chaussée - Entrée rue Mazagran; Rez de chaussée - Entrée rue Morey; 3ème étage - Circulations communes; 4ème étage - Circulations communes
 Ouvrage : 4 - Plafonds et faux plafonds - Faux plafonds
 Partie d'ouvrage : Panneau et plaque
 Description : Panneau et plaque - faux plafond
 Localisation sur croquis : P001
