N° affaire : 7254827  
N° rapport : 7254827

# Repérage et Diagnostic des installations d'eaux

## Site de : Palais de Justice de Pau

Place de la Libération  
64000 Pau

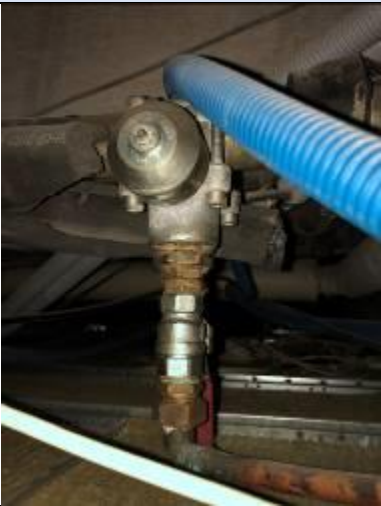
| Local | Nature des matériaux | Dimensions | Etat général | Photos |
|---|--|---|---|---|
| Couloir Général | Conduit principal en acier galvanisé<br>Réalisation de divers piquages sur ce réseau en plénum en cuivre | / | / | |

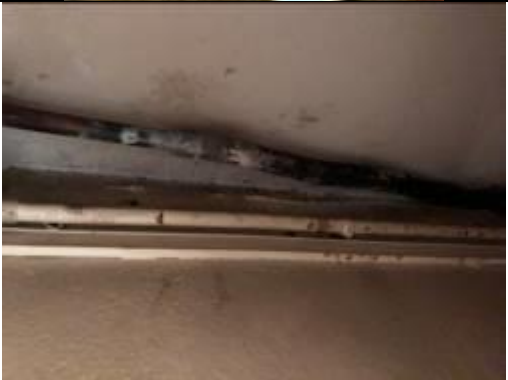
| Local | Nature des matériaux | Dimensions | Etat général | Photos |
|---|--|---|---|---|
| Logement du Gardien | Cuivre | / | / | |
| | Plomb | Longueur : 4.50 m<br>Diamètre : 4 cm | Moyen | |

| Local | Nature des matériaux | Dimensions | Etat général |
|---|---|---|---|
| Logement du Gardien | Plomb | Longueur : 4,50 m<br>Diamètre : 4 cm | Moyen |

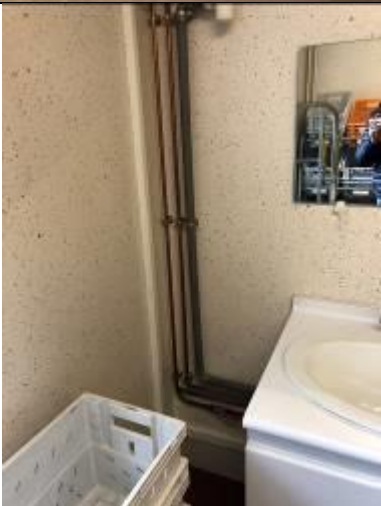
| Local | Nature des matériaux | Dimensions | Etat général | Photos |
|---|--|---|---|---|
| Bureau 1051 | Cuivre | / | / | |

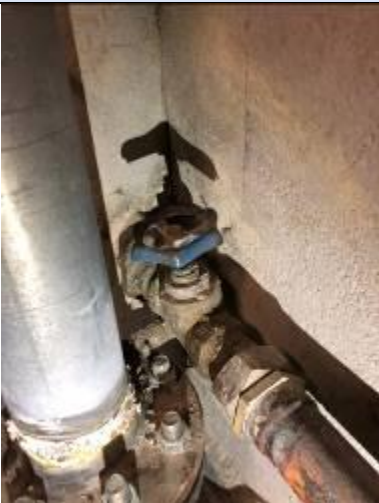
| Local | Nature des matériaux | Dimensions | Etat général | Photos |
|---|---|---|---|---|
| | Plomb | Longueur : 30 cm<br>Diamètre : 5 cm | Moyen | |

| Local | Nature des matériaux | Dimensions | Etat général |
|---|---|---|---|
| Garage 1033 A | Plomb | Longueur : 30 cm<br>Diamètre : 5 cm | Moyen |

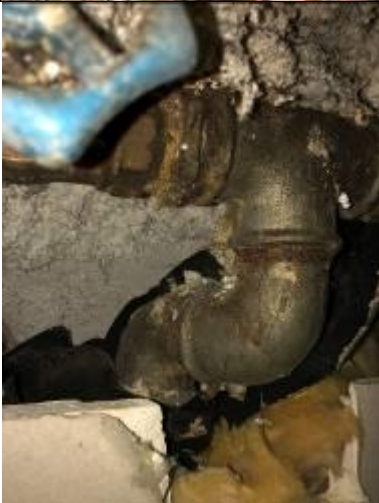
| Local | Nature des matériaux | Dimensions | Etat général | Photos |
|---|---|---|---|---|
| Bureau 1031 C | Acier Galvanisé | / | / | |
| | Plomb | Longueur : 3,35 m<br>Diamètre : 5 cm | Moyen | |

| Local | Nature des matériaux | Dimensions | Etat général |
|---|---|---|---|
| Bureau 1031 C | Plomb | Longueur : 3,35 m<br>Diamètre : 5 cm | Moyen |

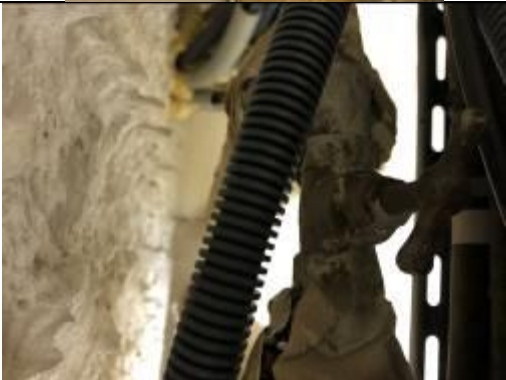
| Local | Nature des matériaux | Dimensions | Etat général | Photos |
|---|---|---|---|---|
| Local TGBT | Cuivre | / | / | |
| | Acier Galvanisé | / | / | |

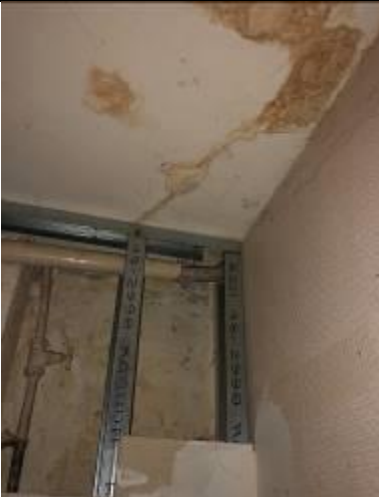
| Local | Nature des matériaux | Dimensions | Etat général | Photos |
|---|---|---|---|---|
| Sanitaires Archives 1021 | Cuivre | / | / | |
| | Plomb | Longueur : 5 cm<br>Diamètre : 4 cm | Moyen | |

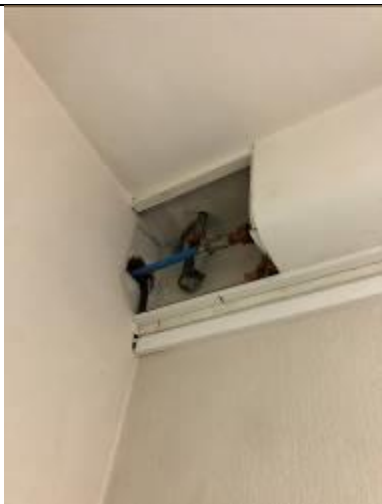
| Local | Nature des matériaux | Dimensions | Etat général | Photos |
|---|---|--|---|---|
| Bureau 1099 | Plomb | Longueur : 20 cm<br>Diamètre : 4 cm<br><br>Réseau condamné | Mauvais | |

| Local | Nature des matériaux | Dimensions | Etat général |
|---|---|---|---|
| Bureau 1099 | Plomb | Longueur : 20 cm<br>Diamètre : 4 cm<br><i>Réseau condamné</i> | Mauvais |

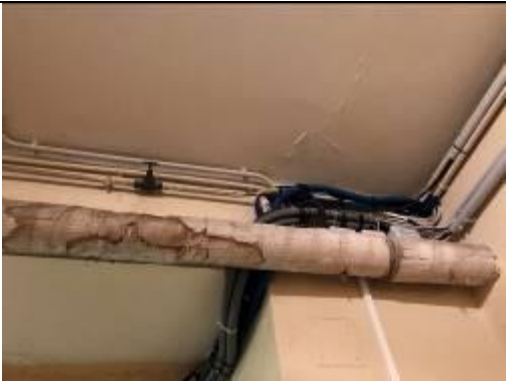
| Local | Nature des matériaux | Dimensions | Etat général | Photos |
|---|---|---|---|--|
| Local Cuisine | Cuivre | / | / | |
| | Plomb | Longueur : 1,30 m<br>Diamètre : 2,5 cm | Moyen | |

| Local | Nature des matériaux | Dimensions | Etat général |
|---|---|---|---|
| Local Cuisine | Plomb | Longueur : 1,30 m<br>Diamètre : 2,5 cm | Moyen |

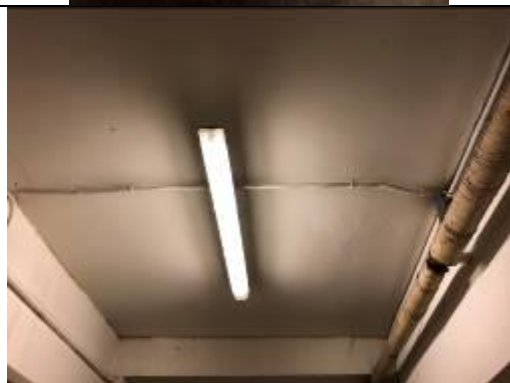
| Local | Nature des matériaux | Dimensions | Etat général | Photos |
|---|---|--|---|---|
| Couloir 1064 | Cuivre | / | / | |
| | Plomb | Longueur : 1,80 m<br>Diamètre : 2 cm | Bon | |

| Local | Nature des matériaux | Dimensions | Etat général |
|---|---|---|---|
| Couloir 1064 | Plomb | Longueur : 1,80 m<br>Diamètre : 2 cm | Bon |

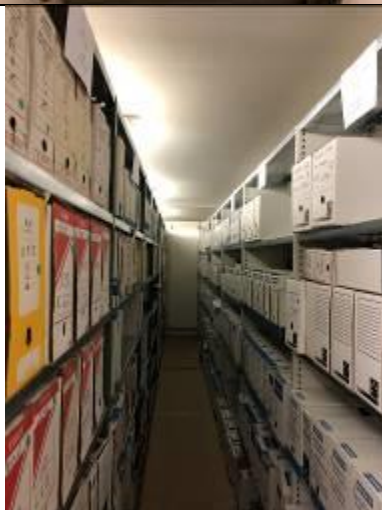
| Local | Nature des matériaux | Dimensions | Etat général | Photos |
|---|---|--|---|---|
| Local Archives<br>1066b | Plomb | Longueur : 4,70 m<br>Diamètre : 2 cm<br><br><i>Passage en plénum de faux-plafond non accessible.</i><br><br><i>Entrée Couloir : Plomb</i><br><i>Sortie Sanitaire : Plomb</i><br><i>Indice de certitude : Sûr</i> | Non visible | |

| Local | Nature des matériaux | Dimensions | Etat général |
|---|---|--|---|
| Local Archives 1066b | Plomb | Longueur : 4,70 m<br>Diamètre : 2 cm<br><br><i>Passage en plénum de faux-plafond non accessible.</i><br><br><u>Entrée Couloir : Plomb</u><br><u>Sortie Sanitaire : Plomb</u><br><u>Indice de certitude : Sûr</u> | Non visible |

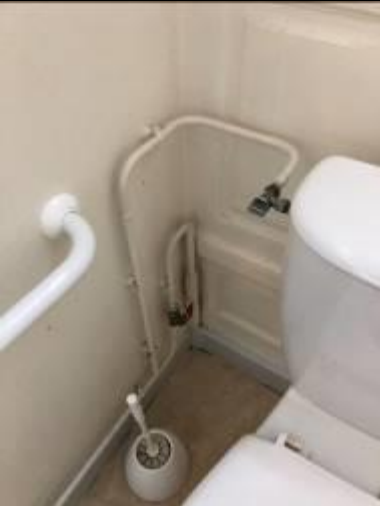
| Local | Nature des matériaux | Dimensions | Etat général | Photos | |
|---|---|---|---|---|--|
| Sanitaires 2048 | Cuivre | | | | |
| | Plomb | Longueur : 60 cm<br>Diamètre : 4 cm | Moyen | | |

| Local | Nature des matériaux | Dimensions | Etat général |
|---|---|--|---|
| Sanitaires 2048 | Plomb | Longueur : 60 cm<br>Diamètre : 4 cm | Moyen |

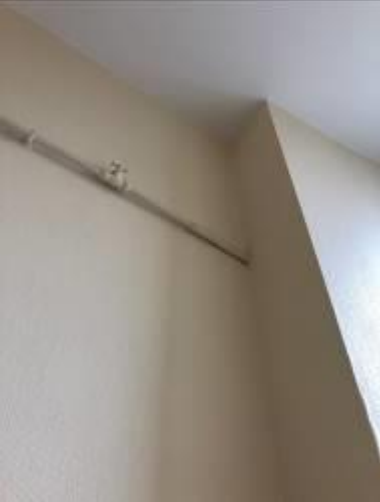
| Local | Nature des matériaux | Dimensions | Etat général | Photos | |
|---|---|---|---|---|--|
| Sanitaires 2024 | Cuivre | | | | |
| | Plomb | Longueur : 4 m<br>Diamètre : 3 cm | Bon | | |

| Local | Nature des matériaux | Dimensions | Etat général |
|---|---|--|---|
| Sanitaires 2024 | Plomb | Longueur : 4 m<br>Diamètre : 3 cm | Bon |

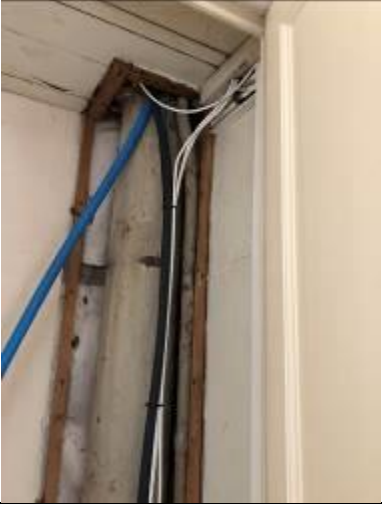
| Local | Nature des matériaux | Dimensions | Etat général | Photos |
|---|---|---|---|--|
| Bureau 2009 | Plomb | Longueur : 2,50 m<br>Diamètre : 4 cm<br><br>Réseau condamné | Mauvais | |

| Local | Nature des matériaux | Dimensions | Etat général |
|---|---|--|---|
| Bureau 2009 | Plomb | Longueur : 2,50 m<br>Diamètre : 4 cm<br><br>Réseau condamné | Mauvais |

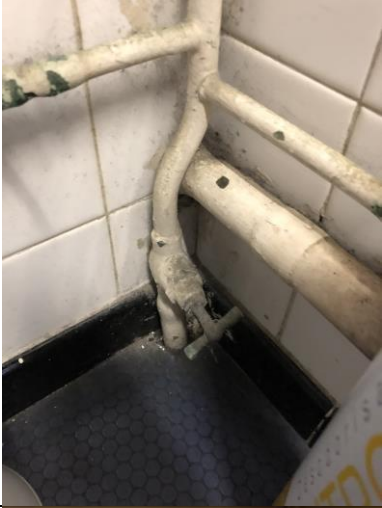
| Local | Nature des matériaux | Dimensions | Etat général | Photos |
|---|---|--|---|--|
| Sanitaires Bureau 3052 | Cuivre | | | |
| | Plomb | <p>Longueur : 8 m<br/>Diamètre : 3 cm</p> <p><u>Entrée Couloir : Plomb</u><br/><u>Sortie Sanitaire Bureau 3052 : Plomb</u></p> | Moyen | |

| Local | Nature des matériaux | Dimensions | Etat général |
|---|---|---|---|
| Sanitaires Bureau 3052 | Plomb | Longueur : 8 m<br>Diamètre : 3 cm<br><br>Entrée Couloir : Plomb<br>Sortie Sanitaire Bureau 3052 : Plomb | Moyen |

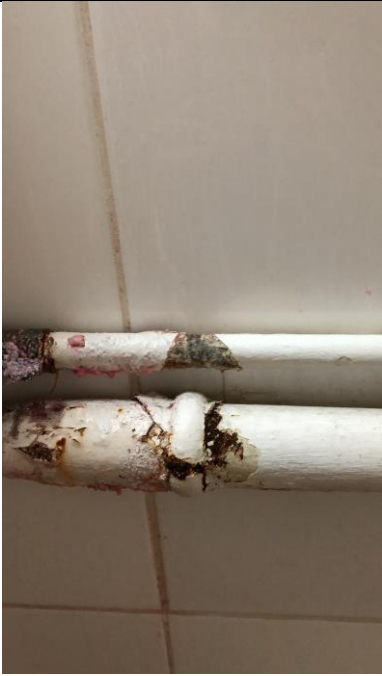
| Local | Nature des matériaux | Dimensions | Etat général | Photos |
|---|---|---|---|---|
| Sanitaires<br>Archives 4011 | Cuivre | / | / | |
| | Plomb | Longueur : 5,50m<br>Diamètre : 2 cm | Mauvais | |

| Local | Nature des matériaux | Dimensions | Etat général |
|---|---|---|---|
| Sanitaires Archives 4011 | Plomb | Longueur : 5,50m<br>Diamètre : 2 cm | Mauvais |
