Route Nationale 102

Liaison A75 / Brioude

RN102 – Liaison A75 – VC - RD

Diagnostic Amiante et HAP

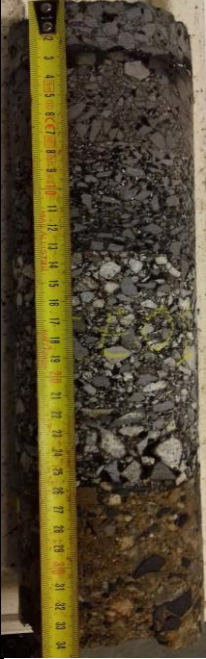
N°	PR	voie	Situation	structure	épaisseur		photo	interface	paroi / site	observations
					couche	totale				
2018-CA-EE01 (RN-S8)	Bretelle d'entrée sur A75 - Brioude vers Issoire		Rive gauche	EB 0/10	2.8	2.8

EB 0/10	4.8	7.6				
				EB 0/10	5.2	12.8				
				EB 0/14	12.5	25.3				
				GC	8.7	34.0				
2018-CA-EE02 (RN-S5)	Bretelle de sortie A75 - Massiac vers Issoire		Rive gauche	EB 0/10	3.0	3.0

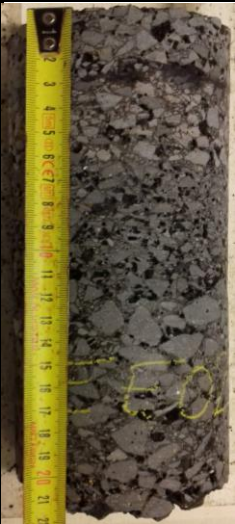
EB /10	3.5	6.5				
				EB 0/10	6.0	12.5				
				EB 0/14	9.5	22.0				
				GNT

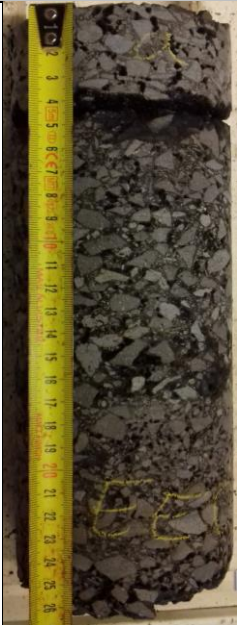
N°	PR	voie	Situation	structure	épaisseur		photo	interface	paroi / site	observations
					couche	totale				
2018-CA-EE03 (RN-S7)	Bretelle d'entrée sur A75 - Lempdes vers Issoire		Rive gauche	EB 0/10	4.0	4.0

EB 0/10	4.2	8.2				
				EB 0/10	8.5	16.7				
				EB 0/10	9.5	26.2				
				GNT						
2018-CA-EE04 (RN-S10)	RN 102 Sens 2 Lempdes vers Brioude (voir plan)		Rive droite	EB 0/10	5.5	5.5

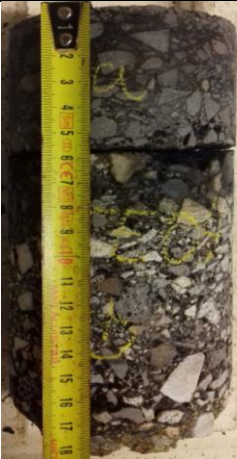
EB 0/14	11.0	16.5				
				GC

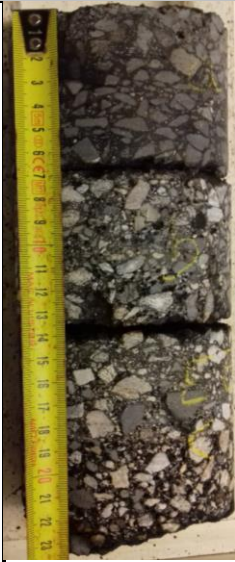
N°	PR	voie	Situation	structure	épaisseur		photo	interface	paroi / site	observations
					couche	totale				
2018-CA-EE07 (RN-S2)	RN102 Sens 2 Lempdes vers Brioude (voir plan)		Rive droite	EB 0/10	3.0	3.0

EB 0/10 : Couche fissurée sur toute la hauteur
				EB 0/10	4.0	7.0		d		
				EB 0/10	6.8	13.8		d		
				EB 0/10	5.0	18.8		c		
				EB 0/10	5.0	23.8				
				GNT						
2018-CA-EE08 (RD-S6)	RN 2102 Brioude vers Issoire (voir plan)		Rive droite	EB 0/10	4.5	4.5

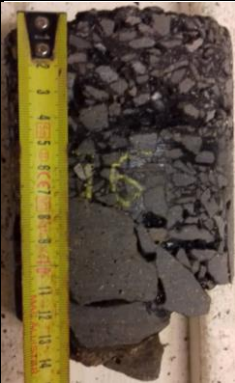
EB 0/6 Imprégnation	3.0					
				Pierre cassée						
2018-CA-EE16 (RD-S2)	RD 17 Direction Arvant (voir plan)	.	Rive droite	EB 0/10	5.0	5.0 7.5 14.0

EB 0/10 : épaisseur variant de 2.5 à 4.0 cm
				EB 0/10	2.5					
				Pierre cassée	6.5
