Tranche 2
Travaux d'aménagement
du Tribunal de Grande Instance
11 rue des Pénitents
27 500 Louviers

DIAGNOSTIC

DIAG : mai 2021

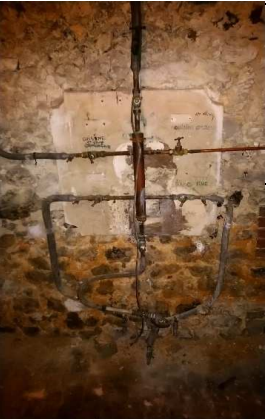
<u>Constat :</u> - Alimentation des appareils sanitaires en diamètre 10/12 - Réseau d'eau froide non calorifugés en sous-sol et locaux non chauffés - Evacuations en plomb - Réseau d'eau froide en plomb - Pas de clapet anti-retour sur l'arrivée principale d'eau froide - Les réseaux d'évacuation enterrés présentent des fuites et contrepenes sur certains tronçons (rapport d'inspection vidéo du 23/03/99) - L'accès à la fosse de relevage n'est pas sécurisé

<u>Rappel réglementaire</u> - DTU60.1 : l'alimentation des éviers doit être réalisée en diamètre 12/14. Les lavabos, lave-mains et WC avec réservoir peuvent être alimentés en 10/12 - Les réseaux en plomb ne sont plus autorisés dans les bâtiments - RSDT de l'Eure : Les installations d'eau ne doivent pas être susceptibles de permettre le retour d'eau vers le réseau public d'eau potable

<u>Travaux à réaliser</u> - Modifier les réseaux d'alimentation des appareils sanitaires au bon diamètre et remplacer les sections en plomb par un matériau homologué - Calorifuger les réseaux - Remplacer les tronçons d'évacuations en plomb par un matériau homologué - Mettre en place un dispositif anti-retour sur l'arrivée d'eau froide - Réfection des réseaux d'évacuation enterrés - Sécuriser l'accès à la fosse de relevage
RDC et R+1	<u>Plomberie - Appareils sanitaires</u>	<u>Constat :</u> - La plupart des appareils sanitaires ont été remplacés dans la phase 1 excepté des sanitaires au RDC et au R+1 - Les sanitaires du R+1 sont hors d'usage
		<u>Rappel réglementaire</u>
		<u>Travaux à réaliser</u> - Selon l'utilisation future des locaux, les appareils sanitaires sont à remplacer ou à déposer
Ensemble des locaux	<u>VENTILATION</u>	<u>Constat :</u> - La ventilation des locaux est de type naturelle par ouverture des ouvrants

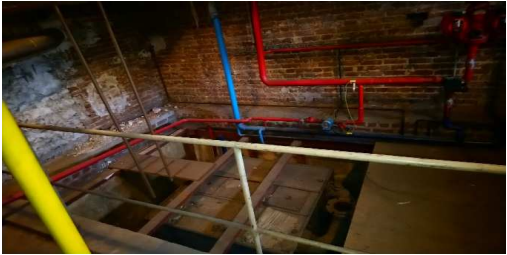
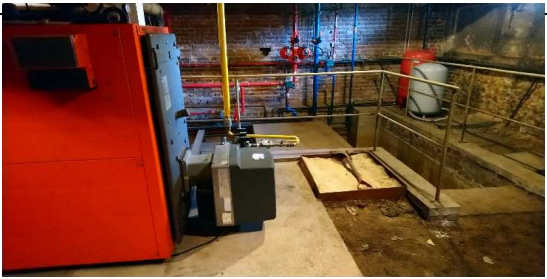
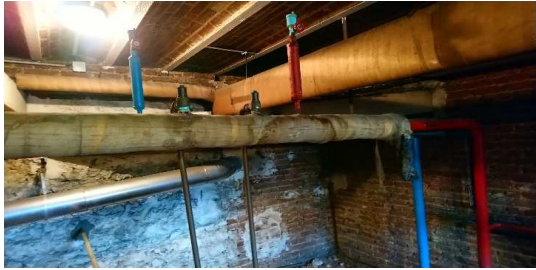
Chaufferie - Sous-sol	<p>CHAUFFAGE - Chaufferie</p>

<p><u>Constat :</u></p> <ul style="list-style-type: none"> - La chaudière est de marque Viessman PU-028 de 315 kW - Le sol de la chaufferie ne permet pas l'accès sécurisé à tous les équipements - Le conduit de fumée ne peut pas être vérifié et ne l'a pas été selon le dernier rapport de visite de la société de maintenance - Pas de robinet de puisage - Pas d'extincteurs dans la chaufferie - Les réseaux ne sont pas calorifugés, un thermomètre semble défectueux - Présence d'équipements non utilisés mais conservés dans la chaufferie (chaudière, vase d'expansion, cuve fioul) - La régulation de chauffage se fait par une loi d'eau sur température extérieure, par un régulateur situé dans l'armoire électrique.

<p><u>Rappel réglementaire</u></p> <ul style="list-style-type: none"> - <u>Règlement incendie ERP, Article CH57</u> : Les vérifications périodiques doivent avoir lieu tous les ans concernant les installations de production de chaleur - <u>Règlement incendie ERP, Article CH10</u> : Les locaux doivent être équipés d'un extincteur portatif au moins, adapté aux risques présentés - <u>Arrêté du 23 juin 1978, Article 9</u> : La chaufferie en sous-sol doit comporter un robinet de puisage ainsi qu'un siphon de sol raccordé à l'égout dans les conditions réglementaires et disposé au point bas du local pour recevoir les eaux de lavage et de divers écoulements. - <u>Arrêté du 23 juin 1978, Article 11</u> : La chaufferie doit comporter un système permanent de ventilation constitué : en partie basse, par un dispositif d'introduction d'air frais ; en partie haute, par un dispositif d'évacuation d'air.

<ul style="list-style-type: none"> - <u>Arrêté du 23 juin 1978, Article 15</u> : Une chaufferie en sous-sol doit être desservie par un conduit circulaire ou rectangulaire de 16 dm² de section et ayant au moins 20 cm dans sa plus petite dimension. Ce conduit doit déboucher à l'extérieur, au niveau du sol, en un point permettant en cas de feu la mise en manœuvre du matériel de ventilation des sapeurs-pompiers. - <u>Arrêté du 23 juin 1978 Article 19</u> : Tout conduit de fumée assurant l'évacuation de produits de combustion d'un générateur d'une puissance utile totale > 300 kW doit être situé à l'extérieur des bâtiments de bureaux ou des zones accessibles au public, à moins qu'il ne soit désolidarisé des éléments de la construction et situé dans une gaine maçonnée permettant la visite du conduit, cette gaine étant équipée d'une ventilation haute et basse donnant sur l'extérieur.

<p><u>Travaux à réaliser</u></p> <ul style="list-style-type: none"> - Mettre en place un plattelage au sol pour accéder à tous les équipements de la chaufferie - Mettre en place un robinet de puisage ainsi qu'une évacuation par siphon de sol - Mettre en place la gaine "pompiers" - Vérifier que le conduit est bien désolidarisé du voile de la gaine maçonnée, ajouter une trappe de visite, créer une ventilation basse - Calorifuger les réseaux - Installer un extincteur pour flamme gaz près de la chaudière - Evacuer les équipements non utilisés dans la chaufferie - Remplacement de la chaudière et de tous les équipements défectueux <p><u>Equipements à ajouter pour améliorer l'installation :</u></p> <ul style="list-style-type: none"> - Mettre en place un pot à boues pour protéger les réseaux et les radiateurs - Mettre en place un pot d'introduction de réactifs pour le remplissage de l'installation en eau traitée

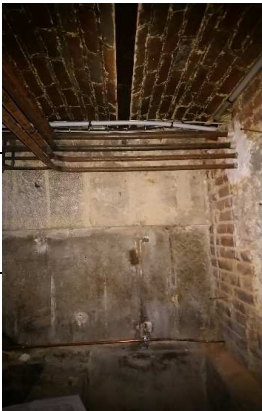
Ensemble des réseaux de distribution	CHAUFFAGE - Distribution	<p><u>Constat :</u></p> <ul style="list-style-type: none"> - Sous-sol : les réseaux de distribution ne sont pas revêtus de peinture anti-corrosion et ne sont, soit pas calorifugés soit équipés d'un calorifuge vétuste - Une gaine en brique partiellement déposée sert à faire circuler de l'air chaud vers les planchers bas du RDC.

<p><u>Rappel réglementaire</u></p> <ul style="list-style-type: none"> - Arrêté du 23 juin 1978, Article 10 : Les générateurs et les canalisations de fluide caloporteur à l'intérieur et à l'extérieur de la chaufferie doivent être calorifugés sauf les canalisations qui participent au chauffage des locaux qu'elles traversent.

<p><u>Travaux à réaliser</u></p> <ul style="list-style-type: none"> - Dépose du calorifuge sur les réseaux du sous-sol, et pose de nouveau calorifuge sur les réseaux cheminant dans les locaux non chauffés - Dépose de la gaine en brique qui encombre le cheminement des réseaux - Réfection des peintures anti-corrosion des canalisations

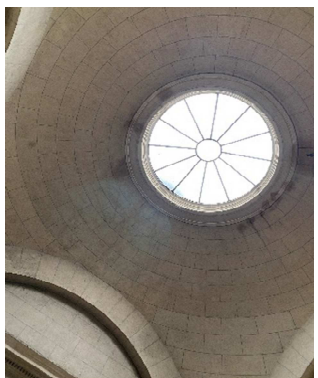
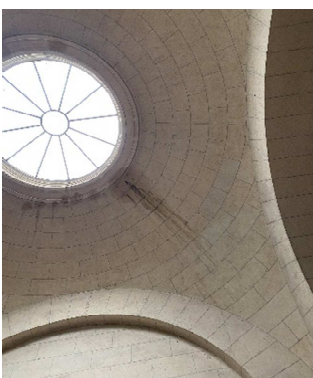
Les pierres du dôme présentent quelques fissurations et quelques traces infiltrations d'eau apparaissent sur les pierres.

Dôme de la salle des pas perdus
