Date de la commande : 23/07/2021
Rapport N°: 11712885-6 B19/ESID B19
Rapport établie le : 02/08/2021

RAPPORT de repérage des matériaux et produits contenant de l'amiante avant réalisation de travaux

Immeuble :	Bâtiment B19	Propriétaire :	ESIDAM de BREST 15 bis avenue de l'Ecole Navale 29240 BREST
Composant :	SERVICES TECHNIQUES	Donneur d'ordre :	ESIDAM de BREST 15 bis avenue de l'Ecole Navale 29240 BREST
G2D :	560185502G0066	Accompagnateur :	Mr BOLMONT (visite de reconnaissance)
Adresse :	BAN LANN BIHOUE 56530 QUÉVEN	Liste locaux concernés par les travaux :	Voir paragraphe 1.3
Date du constat :	LE 02/08/2021	Diagnosticteur :	Monsieur Philippe EZANNO

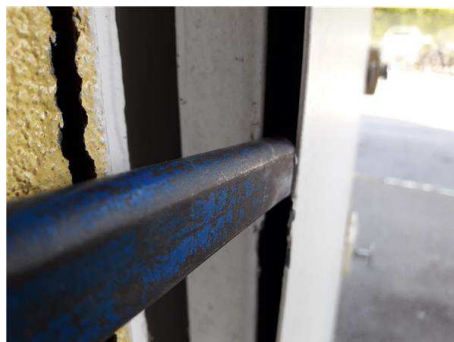
ELEMENT : Porte

Nom du client	Numéro de dossier	Pièce ou local
ESIDAM de BREST	ESID B19	RDC - Local Pompe
Matériau	Date de prélèvement	Nom de l'opérateur
Absence d'isolant		EZANNO Philippe
Localisation		
Porte - A IV2		
Résultat amiante		
absence d'amiante

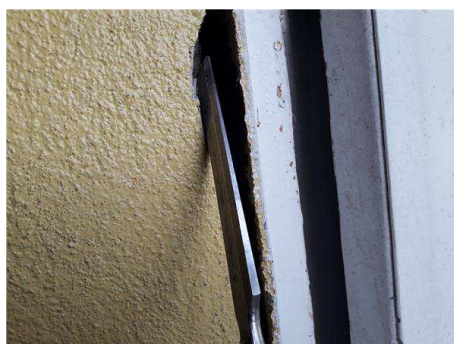
ELEMENT : Porte.

Nom du client	Numéro de dossier	Pièce ou local
ESIDAM de BREST	ESID B19	RDC - Local Pompe
Matériau	Date de prélèvement	Nom de l'opérateur
Absence de joint de pré-cadre		EZANNO Philippe
Localisation		
Porte. - A IV3		
Résultat amiante		
absence d'amiante

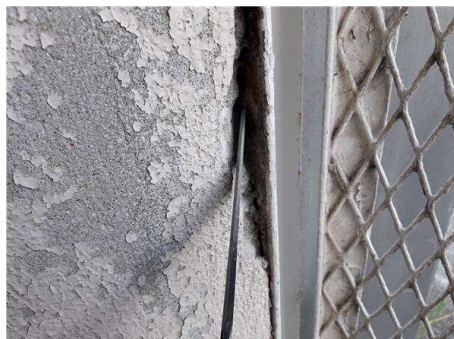
ELEMENT : Murs

Murs - IV	Absence de joint de pré-cadre	N			Non

Nom du client	Numéro de dossier	Pièce ou local
ESIDAM de BREST	ESID B19	RDC - Local Bouteilles
Matériau	Date de prélèvement	Nom de l'opérateur
Absence de joint de pré-cadre		EZANNO Philippe
Localisation		
Murs - A IV		
Résultat amiante		
absence d'amiante

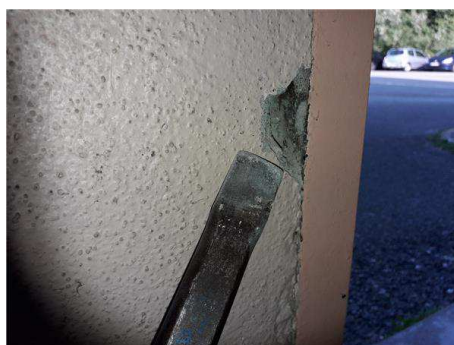
ELEMENT : Porte.

Porte. - IV4	Absence de joint de pré-cadre	N			Non

Nom du client	Numéro de dossier	Pièce ou local
ESIDAM de BREST	ESID B19	RDC - Local 025
Matériau	Date de prélèvement	Nom de l'opérateur
Absence de joint de pré-cadre		EZANNO Philippe
Localisation		
Porte. - A IV4		
Résultat amiante		
absence d'amiante

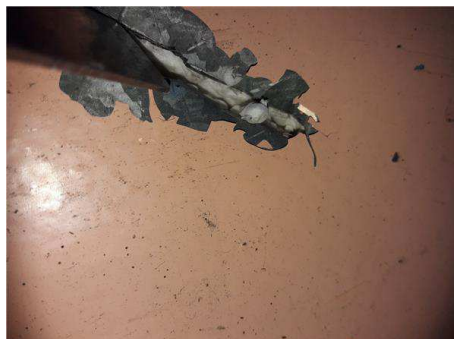
ELEMENT : Porte.

Porte. - IV5	Isolant polystyrène	N			Non

Nom du client	Numéro de dossier	Pièce ou local
ESIDAM de BREST	ESID B19	RDC - Local 025
Matériau	Date de prélèvement	Nom de l'opérateur
Isolant polystyrène		EZANNO Philippe
Localisation		
Porte. - A IV5		
Résultat amiante		
absence d'amiante

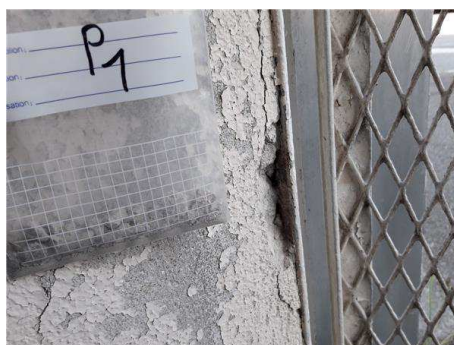
PRELEVEMENT : P001

Nom du client	Numéro de dossier	Pièce ou local
ESIDAM de BREST	ESID B19	RDC - Local Bouteilles
Matériau	Date de prélèvement	Nom de l'opérateur
Enduit/Peinture	23/07/2021	EZANNO Philippe
Localisation		
Murs - Toutes zones		
Résultat amiante		
absence d'amiante		
DESCRIPTION DU PRELEVEMENT :		
Objet	Support	Taille
Enduit/Peinture		0 cm

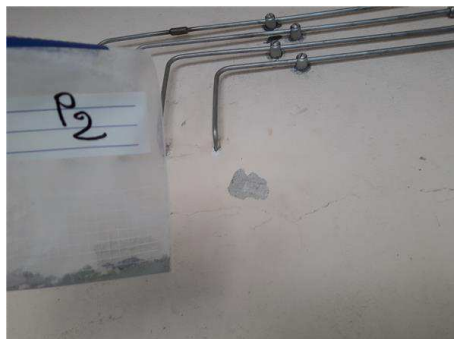
PRELEVEMENT : P002

ETAGE	LOCAL	OUVRAGE	MATERIAUX OU PRODUITS	PHOTO	OBSERVATION
RDC	Local Bouteilles	Murs	Enduit de rebouchage

Murs	Enduit de rebouchage	R	P002		Oui	1 m²

Nom du client	Numéro de dossier	Pièce ou local
ESIDAM de BREST	ESID B19	RDC - Local Bouteilles
Matériau	Date de prélèvement	Nom de l'opérateur
Enduit de rebouchage	23/07/2021	EZANNO Philippe
Localisation		
Murs - Toutes zones		
Résultat amiante		
Présence d'amiante		
DESCRIPTION DU PRELEVEMENT :		
Objet	Support	Taille
Enduit de rebouchage		0 cm

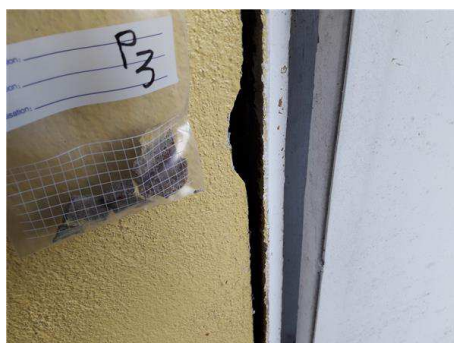
PRELEVEMENT : P003

RDC	Local Pompe	Murs	Enduit + peinture	R	P003		Non

Nom du client	Numéro de dossier	Pièce ou local
ESIDAM de BREST	ESID B19	RDC - Local Pompe
Matériau	Date de prélèvement	Nom de l'opérateur
Enduit + peinture	23/07/2021	EZANNO Philippe
Localisation		
Murs - Toutes zones		
Résultat amiante		
absence d'amiante		
DESCRIPTION DU PRELEVEMENT :		
Objet	Support	Taille
Enduit + peinture		0 cm

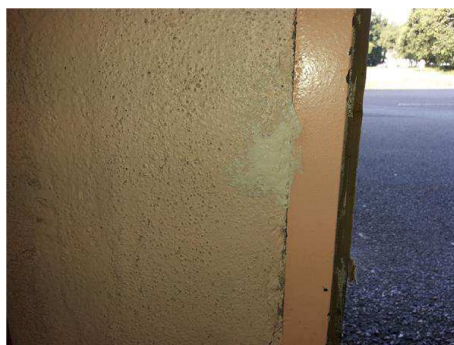
PRELEVEMENT : P004

Nom du client	Numéro de dossier	Pièce ou local
ESIDAM de BREST	ESID B19	RDC - Local 025
Matériau	Date de prélèvement	Nom de l'opérateur
Enduit + peinture	23/07/2021	EZANNO Philippe
Localisation		
Murs - Toutes zones		
Résultat amiante		
absence d'amiante		
DESCRIPTION DU PRELEVEMENT :		
Objet	Support	Taille
Enduit + peinture		0 cm

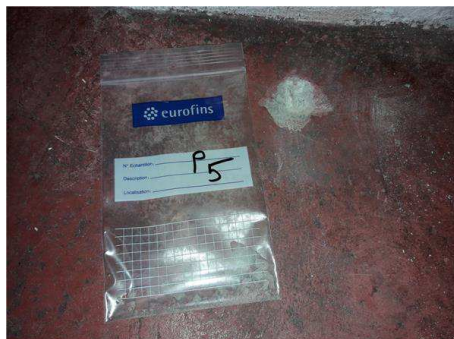
PRELEVEMENT : P005

Nom du client	Numéro de dossier	Pièce ou local
ESIDAM de BREST	ESID B19	RDC - Local 025
Matériau	Date de prélèvement	Nom de l'opérateur
Peinture rouge	23/07/2021	EZANNO Philippe
Localisation		
Plancher - Sol		
Résultat amiante		
absence d'amiante		
DESCRIPTION DU PRELEVEMENT :		
Objet	Support	Taille
Peinture rouge		0 cm

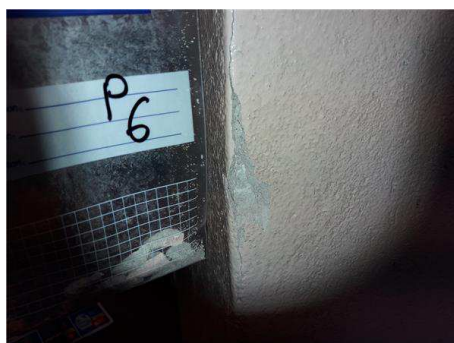
PRELEVEMENT : P006

ÉTAGE	LOCAL	OUVRAGE	MATERIAU / PRODUIT	CRITERE DECISION	N° PRELEVEMENT	N° SONDAGE	PRESENCE D'AMIANTE	ESTIMATION DE LA QUANTITE	PHOTO
		Poteau	Enduit/Peinture	R	P006		Non

Nom du client	Numéro de dossier	Pièce ou local
ESIDAM de BREST	ESID B19	RDC - Local 025
Matériau	Date de prélèvement	Nom de l'opérateur
Enduit/Peinture	23/07/2021	EZANNO Philippe
Localisation		
Poteau - Toutes zones		
Résultat amiante		
absence d'amiante		
DESCRIPTION DU PRELEVEMENT :		
Objet	Support	Taille
Enduit/Peinture		0 cm

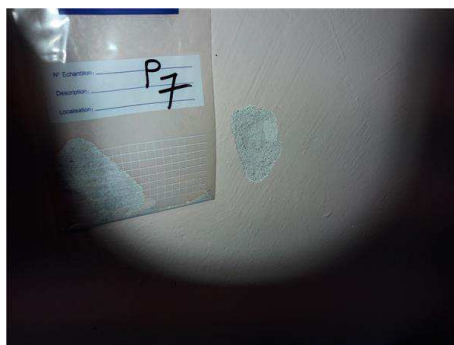
PRELEVEMENT : P007

Murs	Enduit de rebouchage/Peinture	R	P007		Non

Nom du client	Numéro de dossier	Pièce ou local
ESIDAM de BREST	ESID B19	RDC - Local 025
Matériau	Date de prélèvement	Nom de l'opérateur
Enduit de rebouchage/Peinture	23/07/2021	EZANNO Philippe
Localisation		
Murs - Toutes zones		
Résultat amiante		
absence d'amiante		
DESCRIPTION DU PRELEVEMENT :		
Objet	Support	Taille
Enduit de rebouchage/Peinture		0 cm

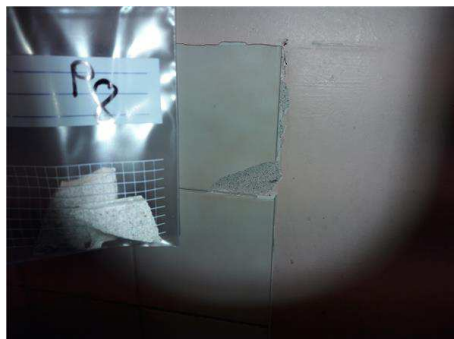
PRELEVEMENT : P008

Murs	Faïence/Colle	R	P008		Non

Nom du client	Numéro de dossier	Pièce ou local
ESIDAM de BREST	ESID B19	RDC - Local 025
Matériau	Date de prélèvement	Nom de l'opérateur
Faïence/Colle	23/07/2021	EZANNO Philippe
Localisation		
Murs - Toutes zones		
Résultat amiante		
absence d'amiante		
DESCRIPTION DU PRELEVEMENT :		
Objet	Support	Taille
Faïence/Colle		0 cm

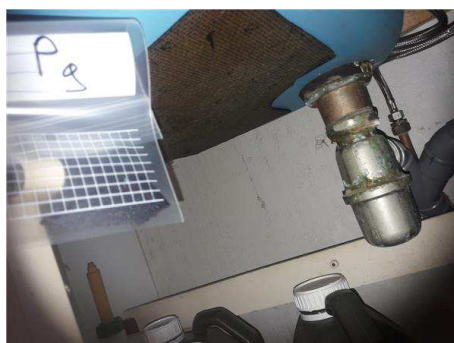
PRELEVEMENT : P009

RDC	Local 025	Equipement	Plaque noire sous évier

Equipement	Plaque noire sous évier	R	P009		Oui	3 u

Nom du client	Numéro de dossier	Pièce ou local
ESIDAM de BREST	ESID B19	RDC - Local 025
Matériau	Date de prélèvement	Nom de l'opérateur
Plaque noire sous évier	23/07/2021	EZANNO Philippe
Localisation		
Equipement - Toutes zones		
Résultat amiante		
Présence d'amiante		
DESCRIPTION DU PRELEVEMENT :		
Objet	Support	Taille
Plaque noire sous évier		0 cm

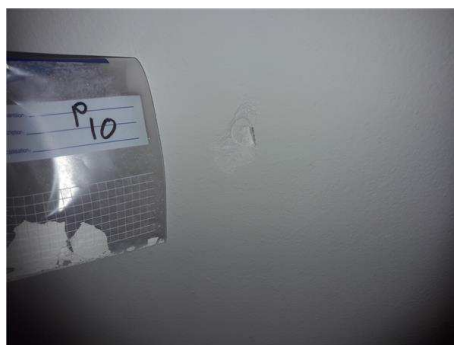
PRELEVEMENT : P010

ÉTAGE	LOCAL	OUVRAGE	MATÉRIAU / PRODUIT	CRITÈRE DECISION	N° PRELEVEMENT	N° SONDAGE	PRÉSENCE D'AMIANTE	ESTIMATION DE LA QUANTITÉ	PHOTO
		Plafond	Plâtre/Peinture	R	P010		Non

Nom du client	Numéro de dossier	Pièce ou local
ESIDAM de BREST	ESID B19	RDC - Local 025
Matériau	Date de prélèvement	Nom de l'opérateur
Plâtre/Peinture	23/07/2021	EZANNO Philippe
Localisation		
Plafond - Plafond		
Résultat amiante		
absence d'amiante		
DESCRIPTION DU PRELEVEMENT :		
Objet	Support	Taille
Plâtre/Peinture		0 cm

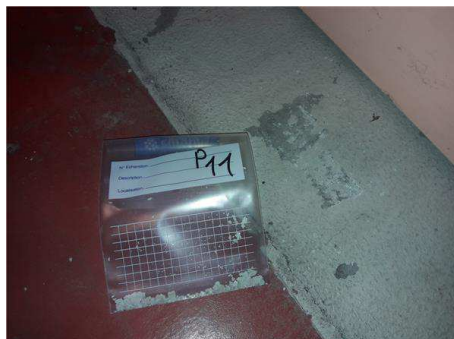
PRELEVEMENT : P011

Plancher	Peinture seuil	R	P011		Non

Nom du client	Numéro de dossier	Pièce ou local
ESIDAM de BREST	ESID B19	RDC - Local 025
Matériau	Date de prélèvement	Nom de l'opérateur
Peinture seuil	23/07/2021	EZANNO Philippe
Localisation		
Plancher - Sol		
Résultat amiante		
absence d'amiante		
DESCRIPTION DU PRELEVEMENT :		
Objet	Support	Taille
Peinture seuil		0 cm

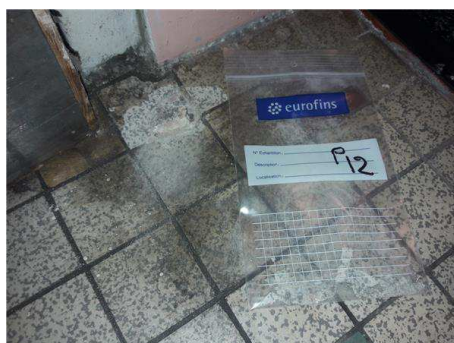
PRELEVEMENT : P012

ÉTAGE	LOCAL	OUVRAGE	MATÉRIAU / PRODUIT	CRITÈRE DECISION	N° PRELEVEMENT	N° SONDAGE	PRÉSENCE D'AMIANTE	ESTIMATION DE LA QUANTITÉ	PHOTO
RDC	Circulation	Plancher	Carrelage/Colle	R	P012		Non

Nom du client	Numéro de dossier	Pièce ou local
ESIDAM de BREST	ESID B19	RDC - Circulation
Matériau	Date de prélèvement	Nom de l'opérateur
Carrelage/Colle	23/07/2021	EZANNO Philippe
Localisation		
Plancher - Sol		
Résultat amiante		
absence d'amiante		
DESCRIPTION DU PRELEVEMENT :		
Objet	Support	Taille
Carrelage/Colle		0 cm

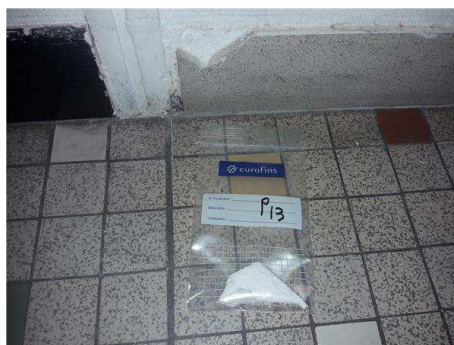
PRELEVEMENT : P013

Murs	Plinthe beige/Colle	R	P013		Non

Nom du client	Numéro de dossier	Pièce ou local
ESIDAM de BREST	ESID B19	RDC - Circulation
Matériau	Date de prélèvement	Nom de l'opérateur
Plinthe beige/Colle	23/07/2021	EZANNO Philippe
Localisation		
Murs - Toutes zones		
Résultat amiante		
absence d'amiante		
DESCRIPTION DU PRELEVEMENT :		
Objet	Support	Taille
Plinthe beige/Colle		0 cm

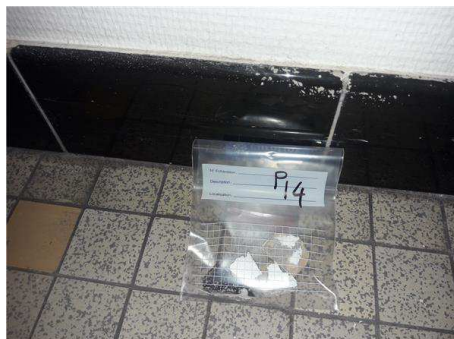
PRELEVEMENT : P014

RDC	Circulation	Murs	Plinthe noire/Colle

Murs	Plinthe noire/Colle	R	P014		Oui	8 ml

Nom du client	Numéro de dossier	Pièce ou local
ESIDAM de BREST	ESID B19	RDC - Circulation
Matériau	Date de prélèvement	Nom de l'opérateur
Plinthe noire/Colle	23/07/2021	EZANNO Philippe
Localisation		
Murs - Toutes zones		
Résultat amiante		
Présence d'amiante		
DESCRIPTION DU PRELEVEMENT :		
Objet	Support	Taille
Plinthe noire/Colle		0 cm

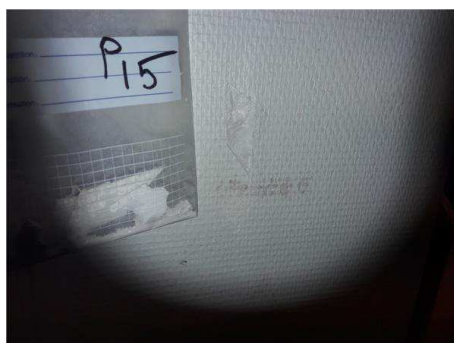
PRELEVEMENT : P015

Murs	Toile de verre/Peinture + Plâtre	R	P015		Non

Nom du client	Numéro de dossier	Pièce ou local
ESIDAM de BREST	ESID B19	RDC - Circulation
Matériau	Date de prélèvement	Nom de l'opérateur
Toile de verre/Peinture + Plâtre	23/07/2021	EZANNO Philippe
Localisation		
Murs - Toutes zones		
Résultat amiante		
absence d'amiante		
DESCRIPTION DU PRELEVEMENT :		
Objet	Support	Taille
Toile de verre/Peinture + Plâtre		0 cm

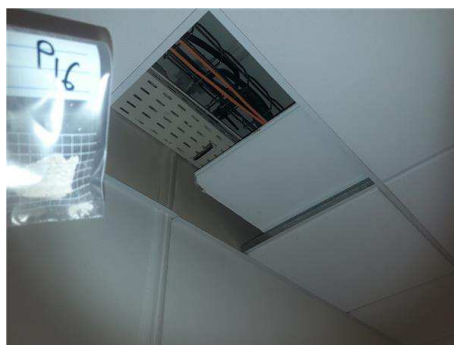
PRELEVEMENT : P016

ÉTAGE	LOCAL	OUVRAGE	MATERIAU / PRODUIT	CRITERE DECISION	N° PRELEVEMENT	N° SONDAGE	PRESENCE D'AMIANTE	ESTIMATION DE LA QUANTITE	PHOTO
		Plafond	Faux-plafond	R	P016		Non

Nom du client	Numéro de dossier	Pièce ou local
ESIDAM de BREST	ESID B19	RDC - Circulation
Matériau	Date de prélèvement	Nom de l'opérateur
Faux-plafond	23/07/2021	EZANNO Philippe
Localisation		
Plafond - Plafond		
Résultat amiante		
absence d'amiante		
DESCRIPTION DU PRELEVEMENT :		
Objet	Support	Taille
Faux-plafond		0 cm
