DIAGNOSTIC PLOMB AVANT TRAVAUX

A Adresse du bien	B Propriétaire
Bâtiment B19 BAN LANN BIHOUE 56530 QUÉVEN	Nom : ESIDAM de BREST Adresse : 15 bis avenue de l'Ecole Navale 29240 BREST
C Commanditaire de la mission	
Nom : ESIDAM de BREST	Adresse : 15 bis avenue de l'Ecole Navale 29240 BREST
D L'appareil à fluorescence X	
Nom du fabricant de l'appareil : Heuresis Modèle de l'appareil : Pb200i N° de série : 1394	Nature du radionucléide : Cobalt 57 Date du dernier chargement de la source : 25/12/2019 Activité de la source à cette date : 185 Mbq
E Execution de la mission	
Rapport N° : Bâtiment B19 PLB P Date d'intervention : 23/07/2021	Date du rapport : 28/07/2021
F Nature des Travaux	
Percement Murs entre locaux extérieur et local 025 - Création d'une cloison et réaménagement pièce 025 - Déplacement porte de circulation.	
G Périmètre de la mission	
Recherche Peintures et éléments au Plomb.	
H Cachet du diagnostiqueur	
Signature

Adresse : Bâtiment B19 BAN LANN BIHOUE	Accompagnateur : Mr BOLMONT (visite de reconnaissance)
56530 QUÉVEN	
Type : Bâtiment Militaire	
Référence Cadastre : NC

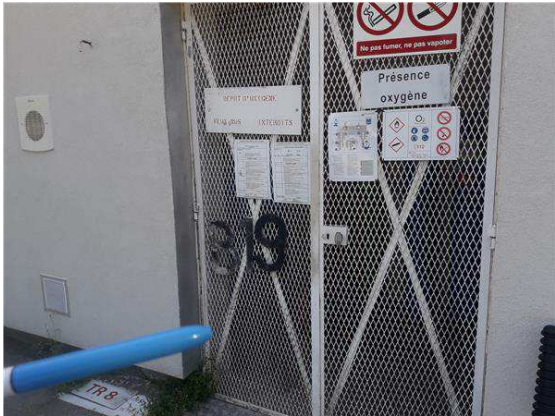
Local : Local Bouteilles (RDC)

N°	Zone	Unité de diagnostic	Substrat	Revêtement apparent	Localisation	Résultats (mg/cm ²)	Marge d'erreur	Observations
4	A	Porte/Bâti

Métal	Peinture	HD	2,4	0,01	
2	Plafond	Plafond	Ciment	Peinture	HD	0,11	0,01	
	Sol	Plancher	Béton	Non peint				Non peint
3	Toutes zones	Murs	Ciment	Peinture	HD	0,08	0,01	
Nombre d'unités de diagnostic			Total		Non mesurées			
			4		1

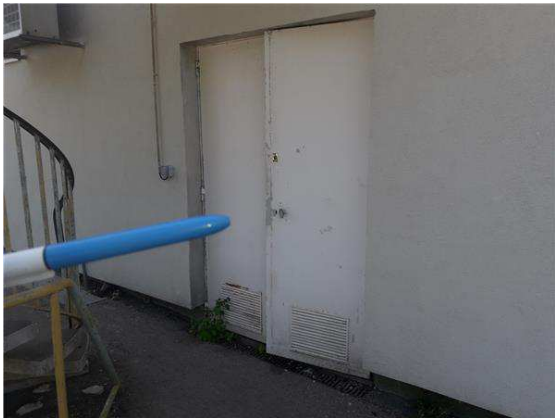
Local : Local Pompe (RDC)

N°	Zone	Unité de diagnostic	Substrat	Revêtement apparent	Localisation	Résultats (mg/cm ²)	Marge d'erreur	Observations
5	A	Porte/Bâti

Métal	Peinture	HD	1,8	0,01	
6	Plafond	Plafond	Ciment	Peinture	HD	0,06	0,01	
	Sol	Plancher	Béton	Non peint				Non peint
8	Toutes zones	Conduits	Métal	Peinture	HD	0,1	0,01	
7	Toutes zones	Murs	Ciment	Peinture	HD	0,06	0,01	
Nombre d'unités de diagnostic			Total		Non mesurées			
			5		1

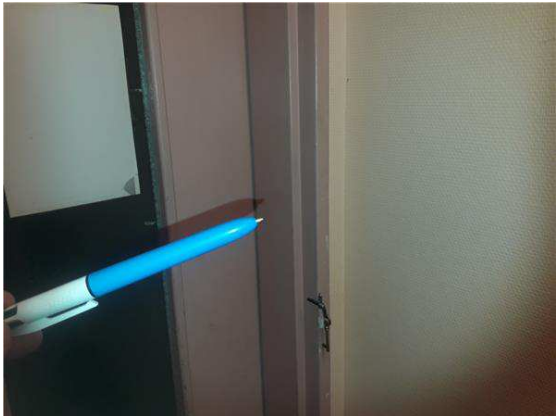
Local : Local 025 (RDC)								
N°	Zone	Unité de diagnostic	Substrat	Revêtement apparent	Localisation	Résultats (mg/cm²)	Marge d'erreur	Observations
11	A	Fenêtres.	aluminium	Peinture	HD	0,06	0,01	
13	A	Porte/Bâti entrée	Métal	Peinture	HD	0,08	0,01	
	B et C	Murs	Faïence	Non peint				Non peint
15	C	Bâti de Porte

Métal	Peinture	HD	1,8	0,01	
14	C	Porte.	Bois	Peinture	HD	0,05	0,01	
17	C	Support banc d'essai	Métal	Peinture	HD	0,09	0,01	
9	Plafond	Plafond	Plâtre	Peinture	HD	0,08	0,01	
12	Sol	Plancher	Béton	Peinture	HD	0,04	0,01	
18	Toutes zones	Conduits	Métal	Peinture	HD	0,09	0,01	
10	Toutes zones	Murs	Ciment	Peinture	HD	0,04	0,01	
16	Toutes zones	Radiateurs/Conduits	Métal	Peinture	HD	0,06	0,01
