DOSSIER DE DIAGNOSTIC TECHNIQUE

Référence : 002ZG002963

ANTENNE SPIP DE COMPIEGNE

Rapport de repérage des matériaux et produits contenant de l'amiante avant réalisation de travaux dans un immeuble bâti

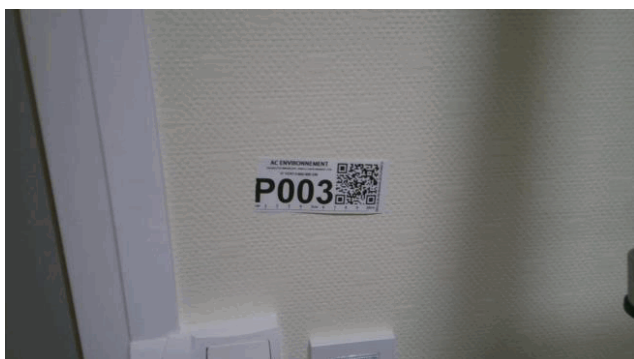
002ZG002963 n°3 - 1 (P3) - R01 - Vol 1 (Bureau 1)

R01	Vol 1 (Bureau 1)	Murs et cloisons	Panneaux de cloisons	S3	Sondage et extension de la ZPSO du prélèvement P3		002ZG 00296 3 n°3 - 1	P3	Plâtre - Effritable - Blanc	Négatif	Négatif sur analyse
