PGC de l'opération SPIP DRAGUIGNAN

SPIP DRAGUIGNAN

SPIP Draguignan, 57 impasse St Henri
83300 DRAGUIGNAN

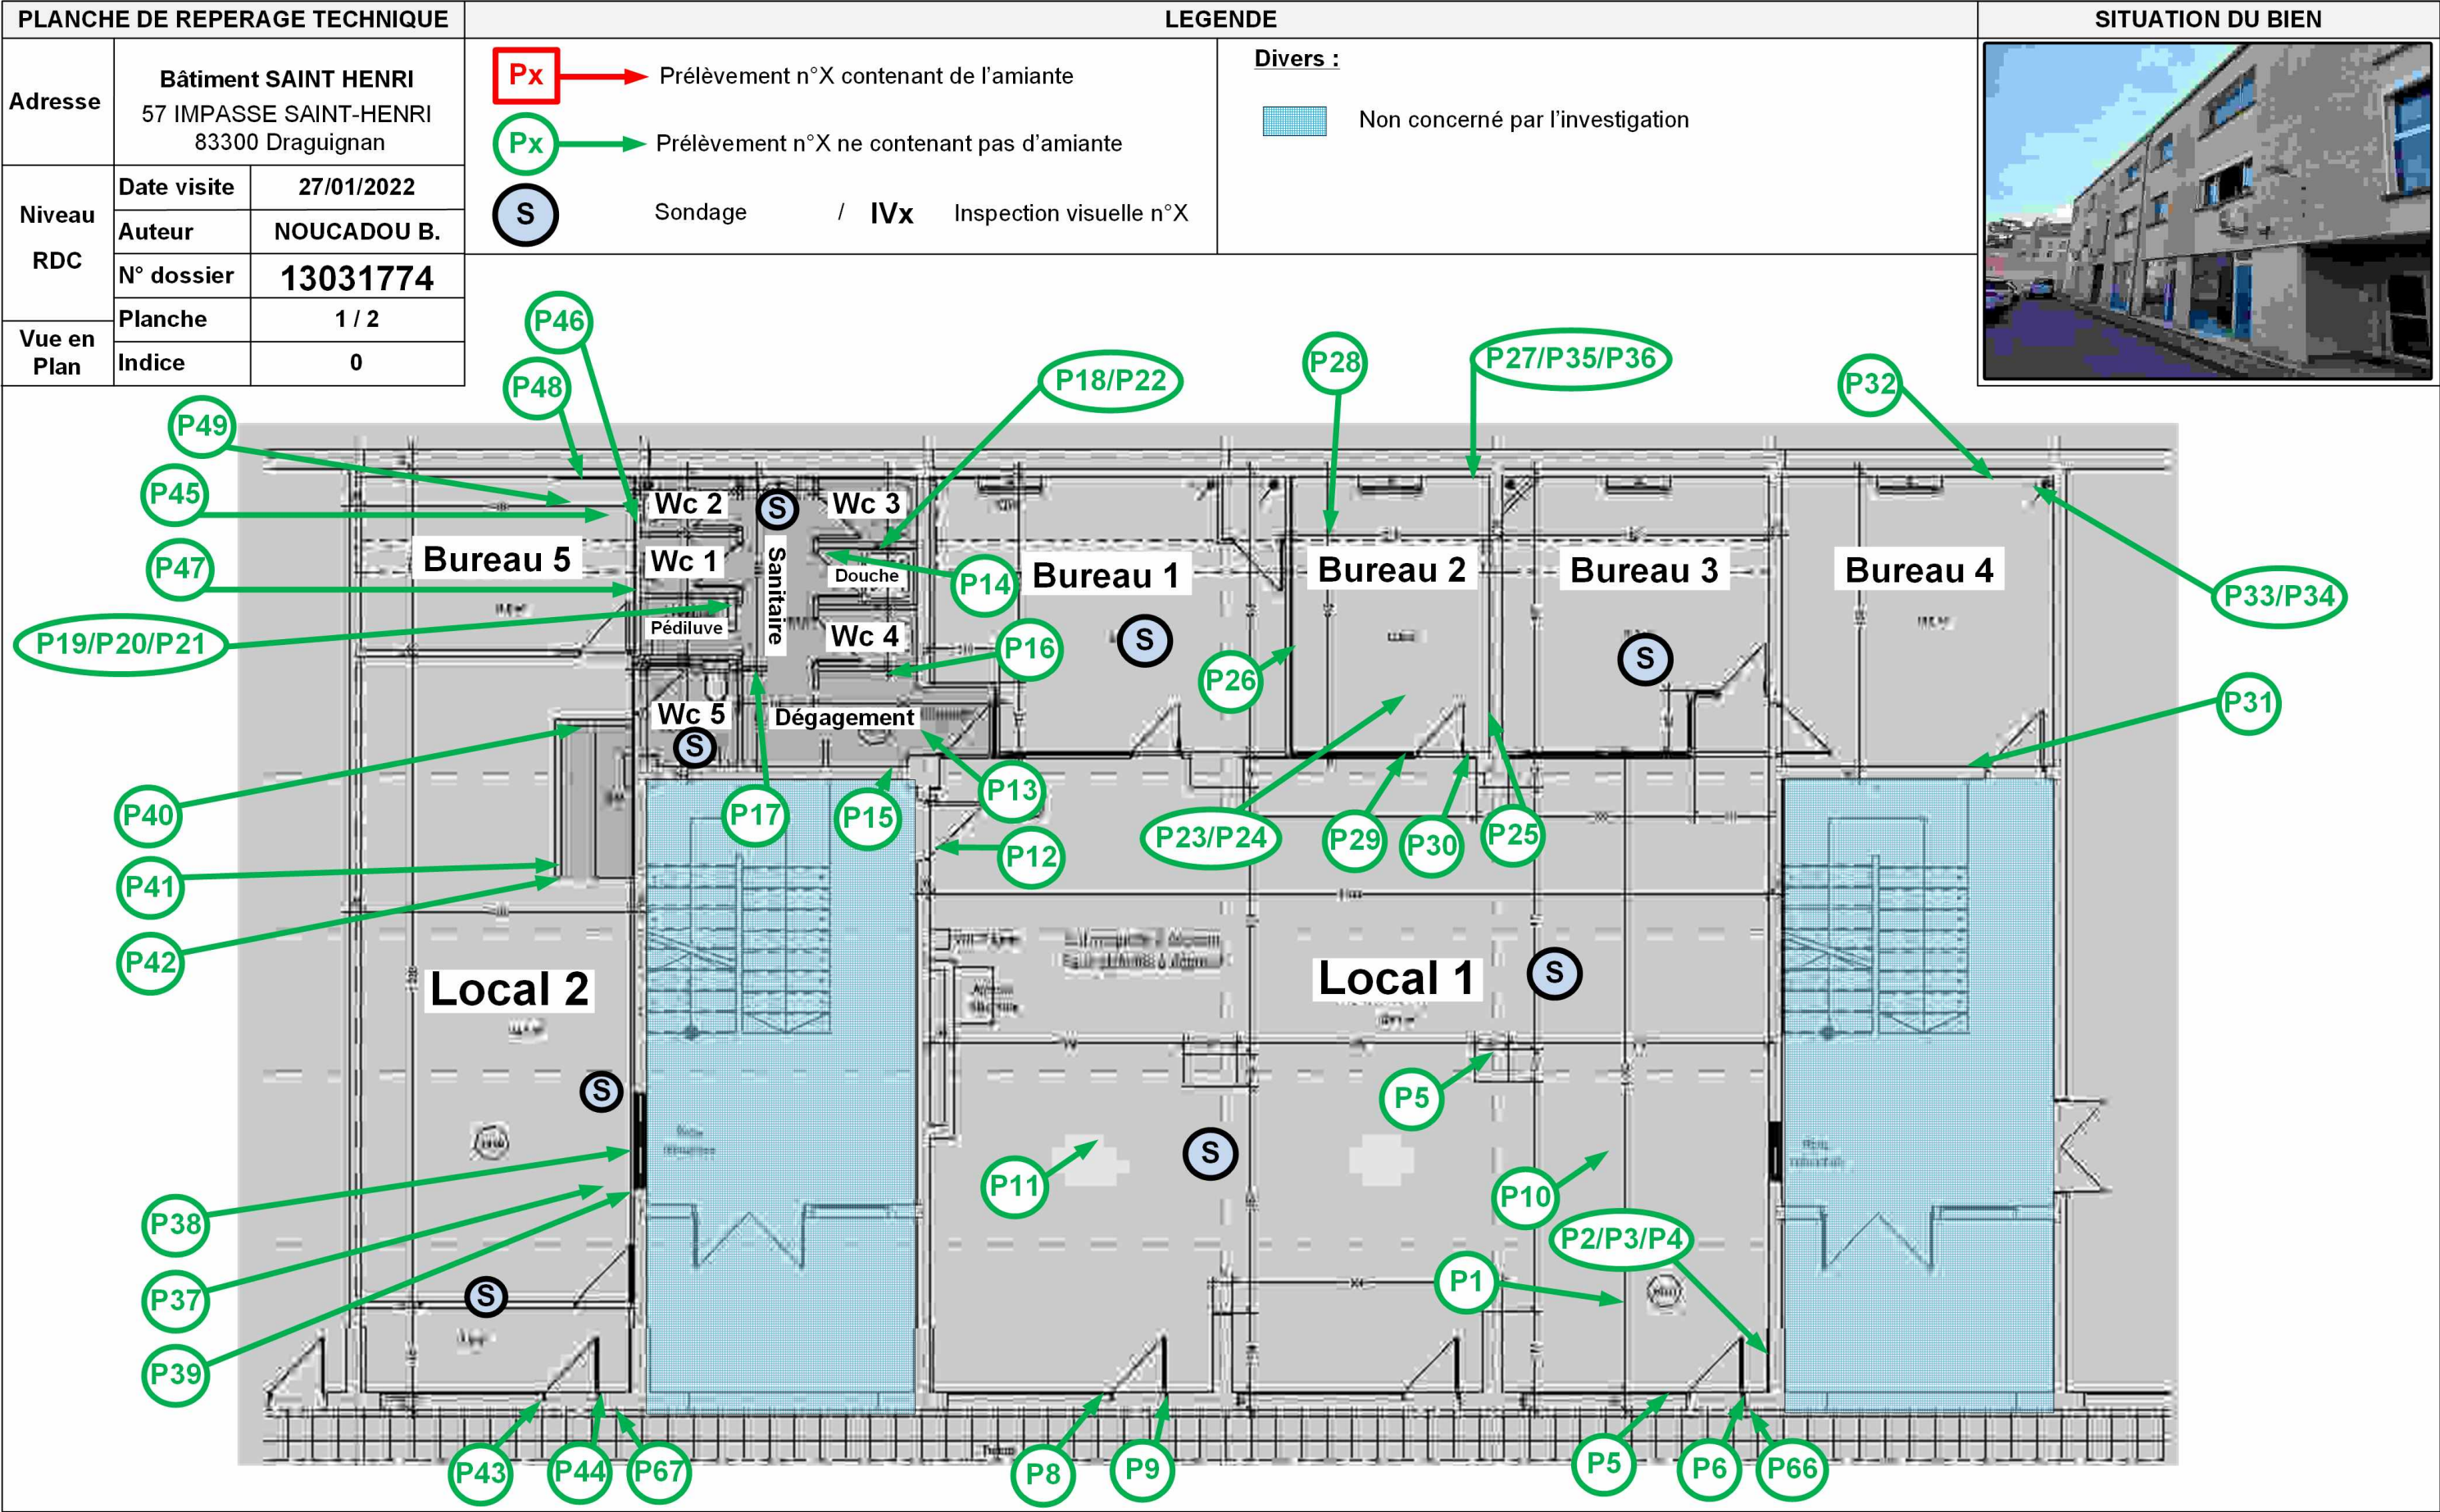
2.2. Croquis de repérage

Bâtiment le Saint Henri / 1er étage / Cuisine	/
Bâtiment le Saint Henri / 1er étage / Façades cuisine	/
Bâtiment le Saint Henri / 1er étage / Bureau 9	/
Bâtiment le Saint Henri / 1er étage / Bureau 10	/
Bâtiment le Saint Henri / Rez-de-chaussée droit / Sanitaire / Dégagement	/
Bâtiment le Saint Henri / Rez-de-chaussée droit / Sanitaire / Pédiluve	/
Bâtiment le Saint Henri / Rez-de-chaussée droit / Sanitaire / WC 1	/
Bâtiment le Saint Henri / Rez-de-chaussée droit / Sanitaire / WC 2	/
Bâtiment le Saint Henri / Rez-de-chaussée droit / Sanitaire / WC 3	/
Bâtiment le Saint Henri / Rez-de-chaussée droit / Sanitaire / Douche	/
Bâtiment le Saint Henri / Rez-de-chaussée droit / Sanitaire / WC 4	/
Bâtiment le Saint Henri / Rez-de-chaussée droit / Façade	/

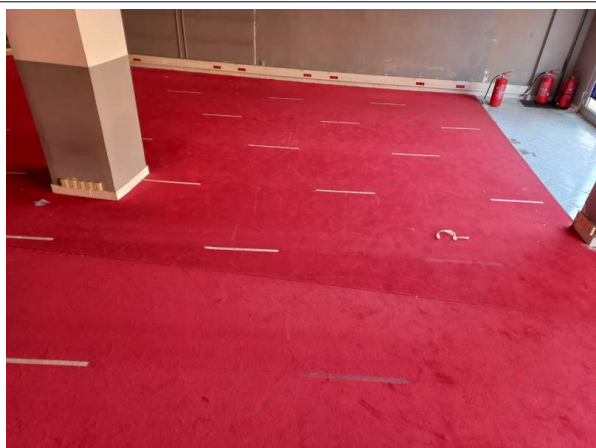
Prélèvement - P001 : Bâtiment le Saint Henri / Rez-de-chaussée droit / Local 1 - Moquette avec sous couche- (Absence d'amiante)

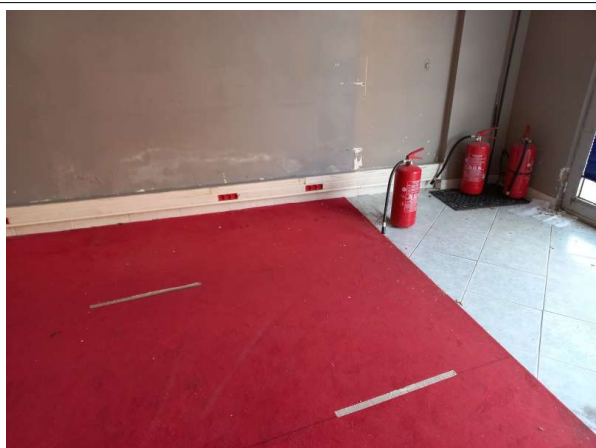
Prélèvement - P003 : Bâtiment le Saint Henri / Rez-de-chaussée droit / Local 1 - Colle de plinthe- (Absence d'amiante)

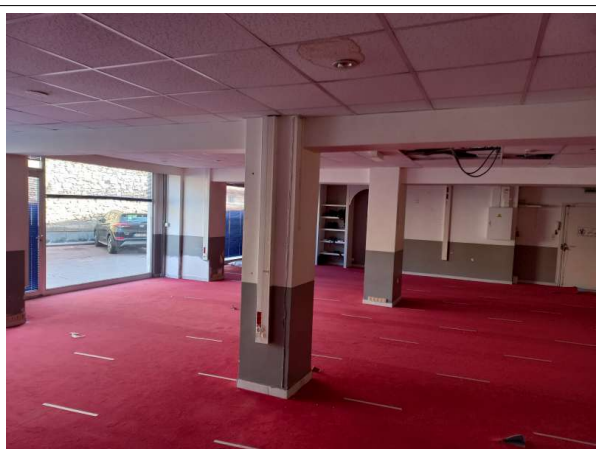
Prélèvement - P005 : Bâtiment le Saint Henri / Rez-de-chaussée droit / Local 1 - Enduit- (Absence d'amiante)

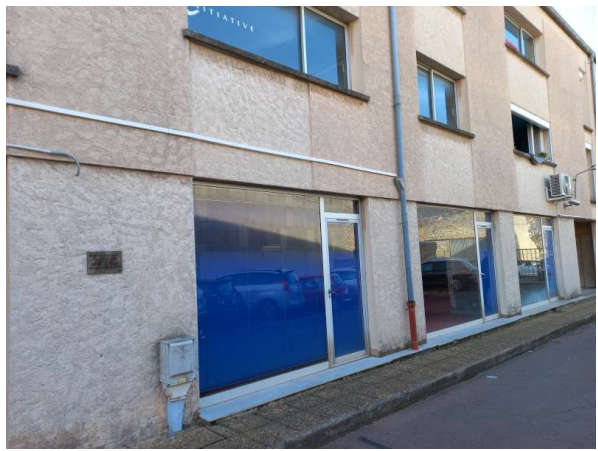
Prélèvement - P007 : Bâtiment le Saint Henri / Rez-de-chaussée droit / Local 1 - Mastic- (Absence d'amiante)

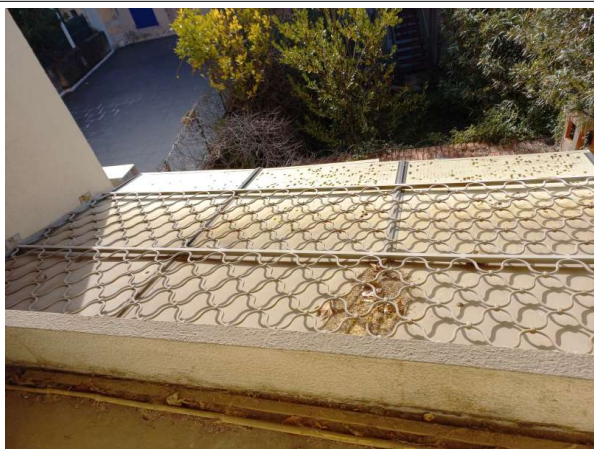
Prélèvement - P065 : Bâtiment le Saint Henri / 1er étage /
Façades cuisine - Mastic- (Présence d'amiante)
