Programme de la Réhabilitation du Parking de la Cité administrative Saint-Sever de Rouen

1. Introduction

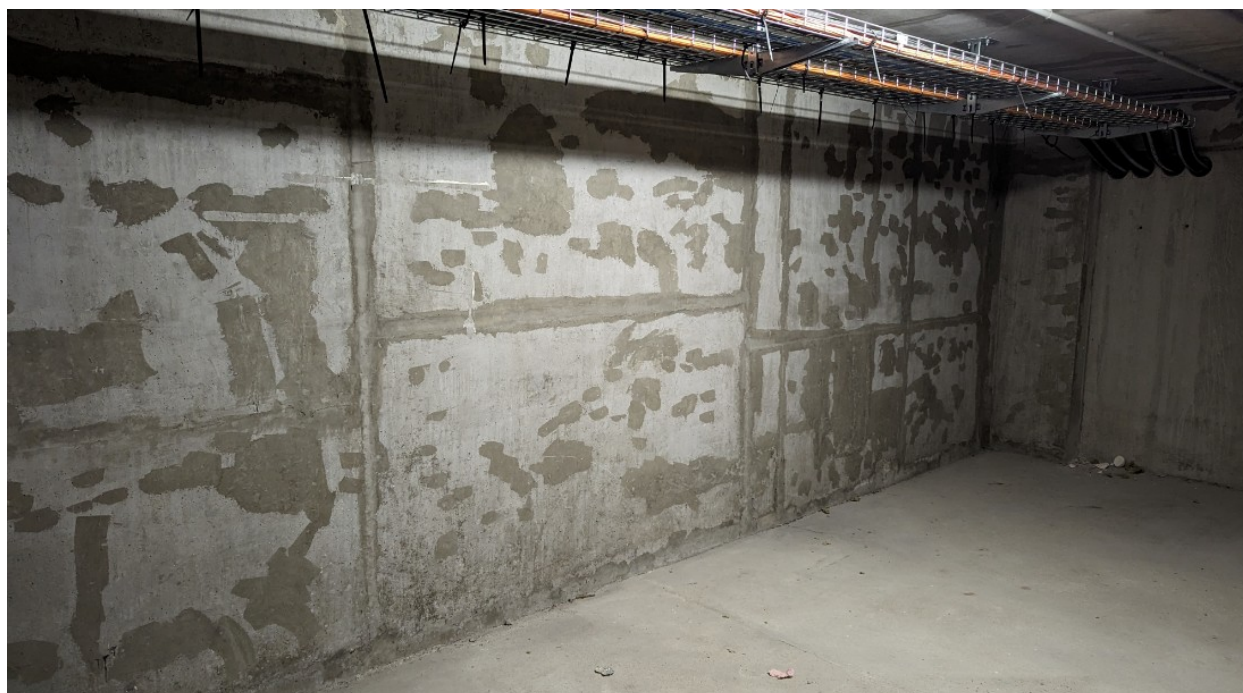
L'attention est attirée sur la présence d'amiante en surface des bétons sous forme d'enduits dit « de débullage » qui sont pour l'essentiel peints.

Illustration du positionnement aléatoire de l'enduit amianté de débullage des bétons dans un secteur non peint. Pour les zones peintes, il est impossible d'identifier les zones concernées par les enduits amiantés.

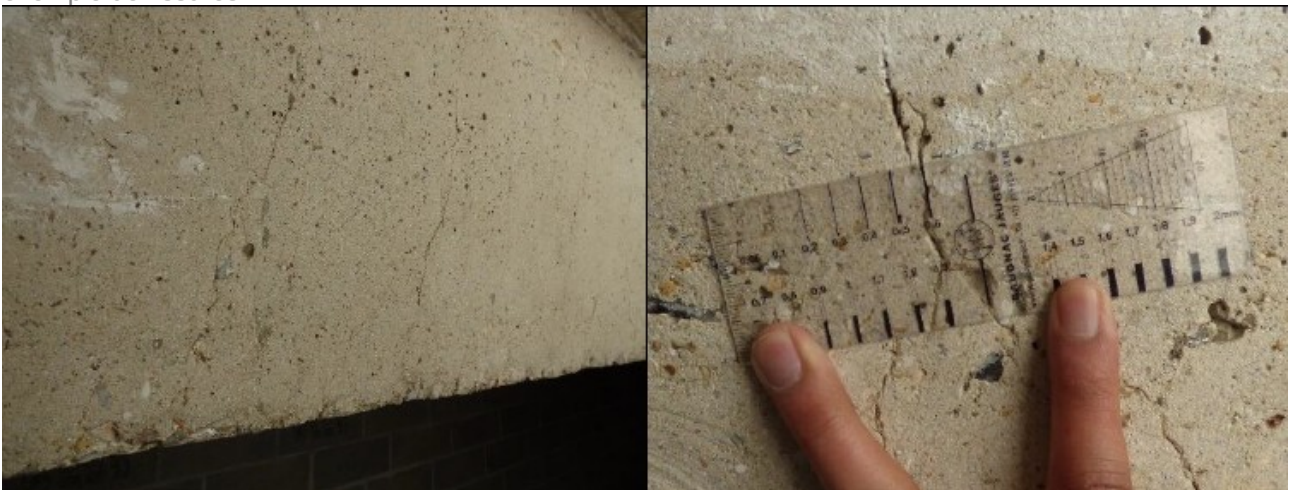
- Il s'agit d'un ouvrage construit après la réalisation des bâtiments de bureaux. C'est donc un ouvrage structurel indépendant ; toutefois imbriqué avec les sous-sols des bâtiments du point de vue fonctionnel (circulations partagées).
- De nombreux aciers apparents sur des poutres et la présence de quelques fissures ont conduit la maîtrise d'ouvrage à faire réaliser un diagnostic de la structure du parking Nord.

exemple de fissures

Le maître d'œuvre devra en prendre connaissance, le critiquer et intégrer dans le programme de travaux les interventions indispensables à la pérennité de l'ouvrage.

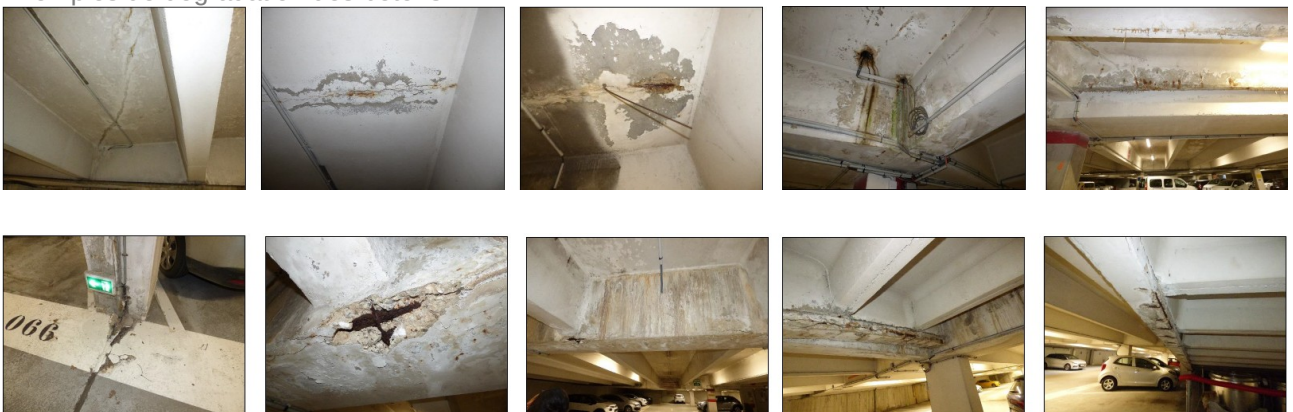
- Exemples de dégradation des bétons

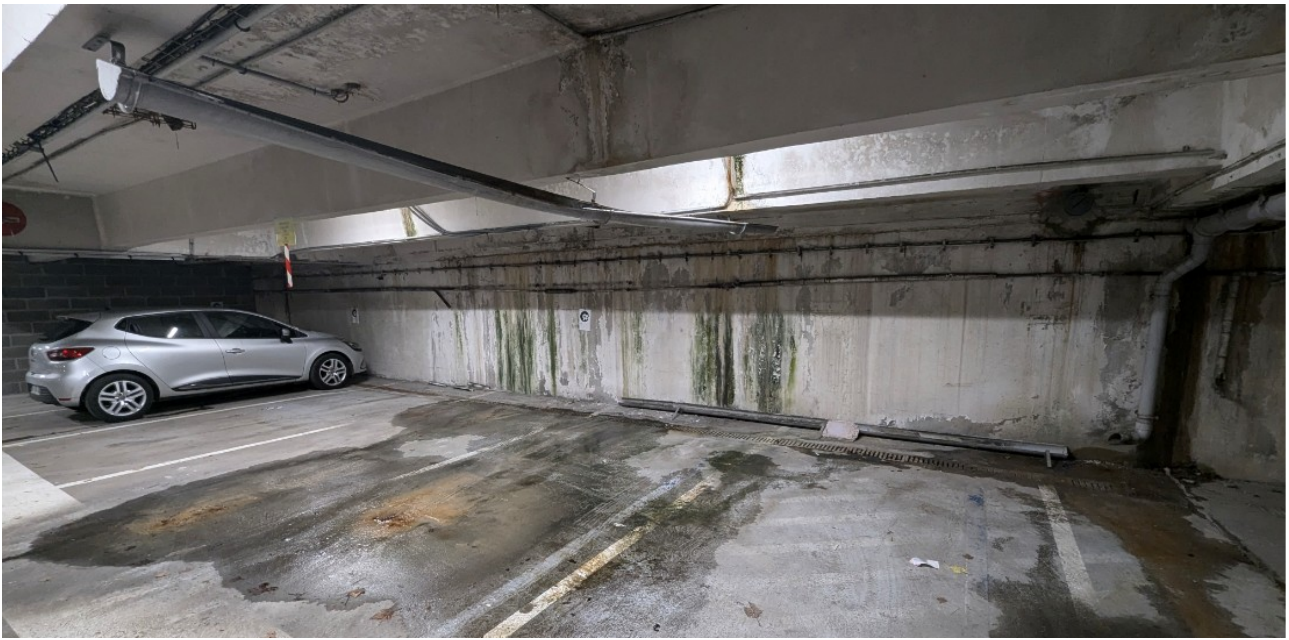
Depuis l'origine du parking, la dalle extérieure n'est pas dotée d'une étanchéité sauf ponctuellement autour d'ouvrages spécifiques. Compte tenu des pénétrations ponctuelles d'eaux pluviales au travers des joints de dilations et au travers de la dalle (fissures ou

joints dalle/poutre perméables), l'exploitant du site a tenté ponctuellement de collecter par des gouttières intérieures les pénétrations pour ne pas empêcher le stationnement.

A partir de son diagnostic, le maître d'œuvre devra prévoir les solutions techniques pour éteindre les pénétrations d'eau au travers de la dalle et améliorer la gestion des eaux pluviales à l'intérieur du parking.

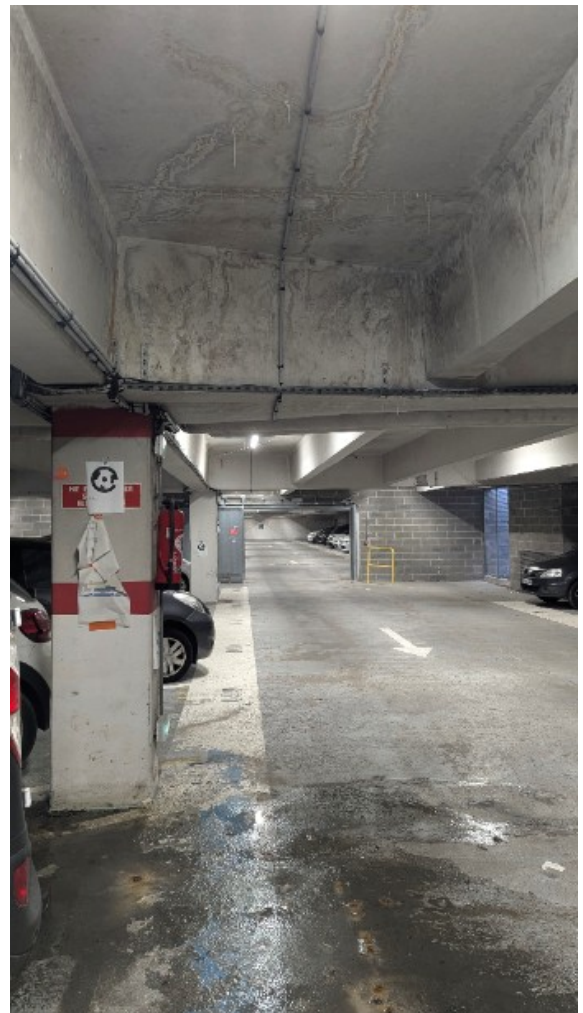
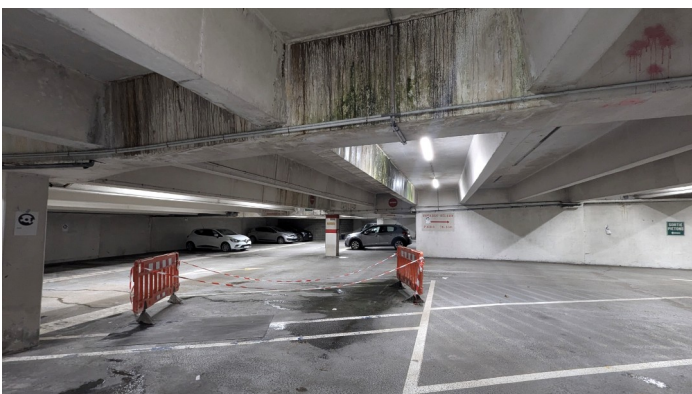
Certaines places de stationnement sont inutilisables compte tenu des écoulements importants ponctuellement.

Le fait générateur des écoulements n'est pas connu considérant la faible porosité des enrobés neuf en surface.

- Le maître d'œuvre devra étudier cette problématique dans le cadre de son diagnostic et proposer des solutions pour résoudre les désordres constatés. Pour compléter ce diagnostic, il pourra être amené, si nécessaire, à établir un programme d'investigations techniques pour expertiser l'origine des fuites et proposer un CCTP pour mener le cas échéant les investigations identifiées indispensables à réaliser par un intervenant à recruter.

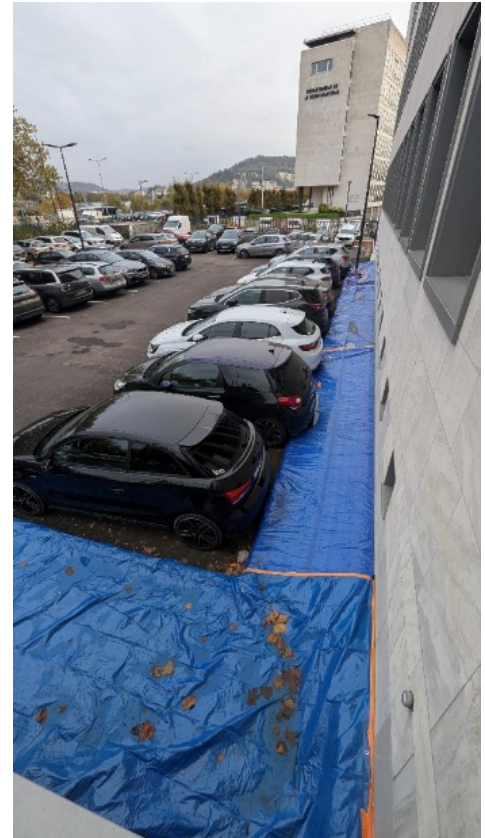
Pour vérifier si les espaces verts en pied de façade sont à l'origine des apports d'eau, un bâchage partiel a récemment été mis en place. L'analyse de la situation n'est à ce stade pas terminée.

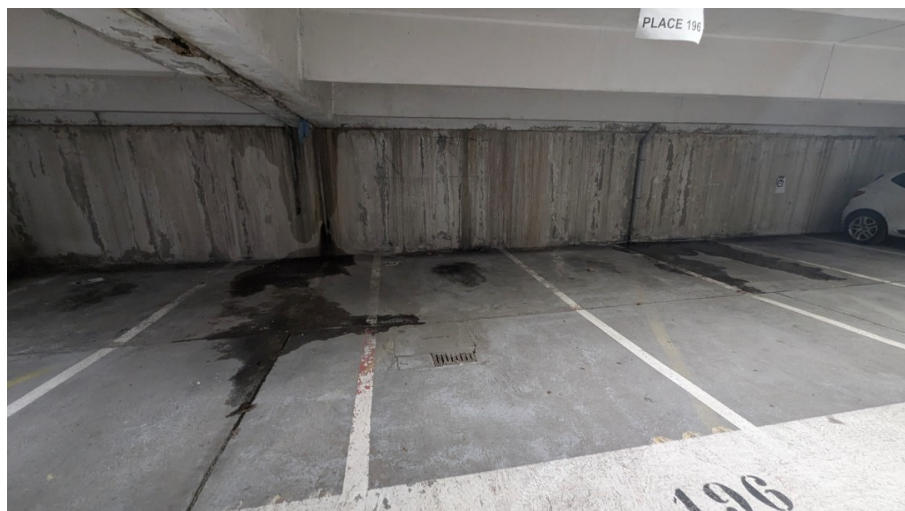
Coté quai Jean Moulin, le mur porteur du fond de parking connaît aussi des infiltrations d'eaux.

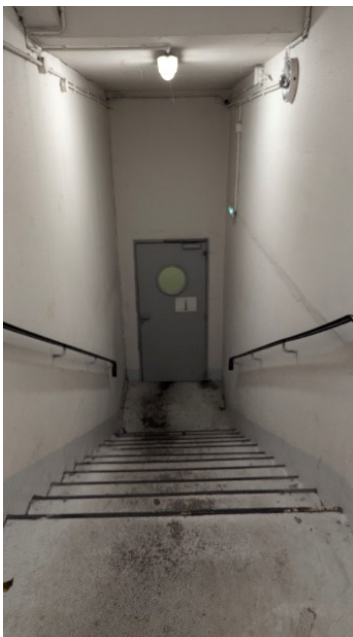
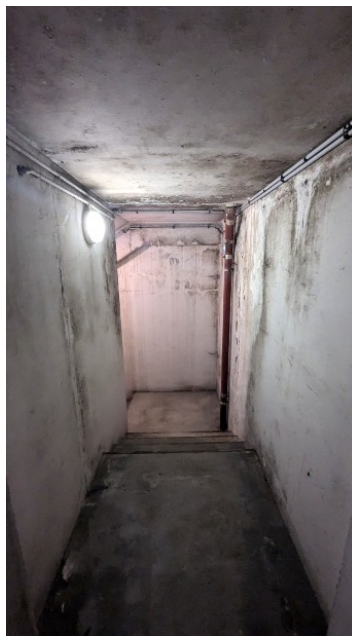
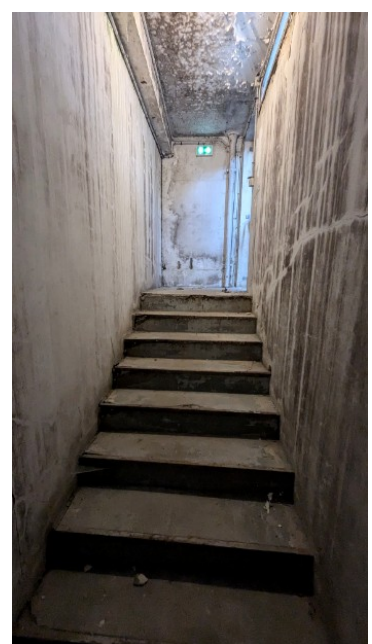
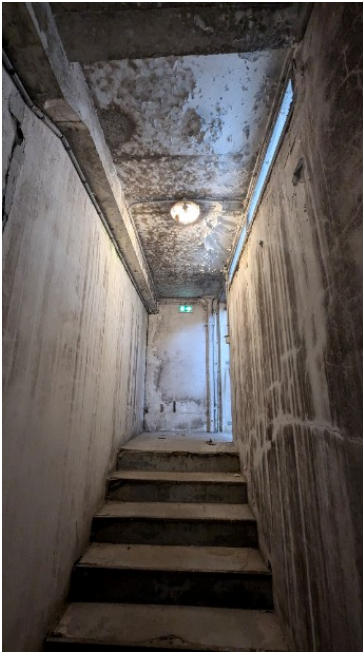
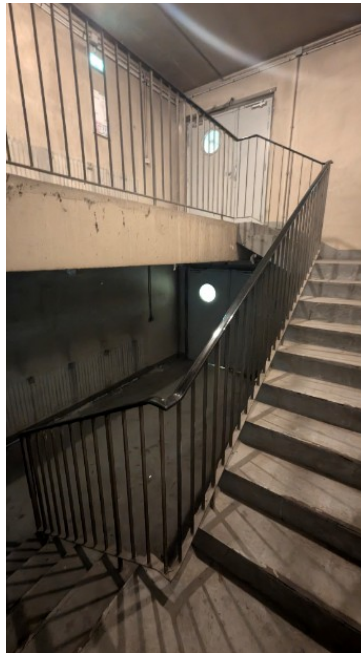
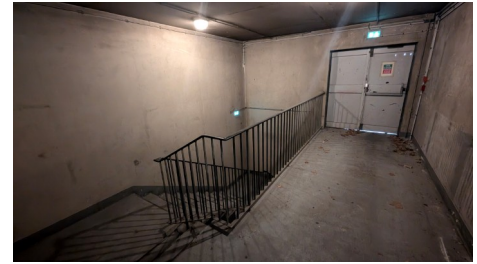
L'état général du parc de stationnement souterrain est très moyen avec des zones fortement dégradées notamment pour les circulations verticales qui permettent de relier les bâtiments au stationnement.

-
-
-
- Le maître d'œuvre intégrera ces aspects dans son diagnostic et devra prévoir les solutions techniques (peinture, éclairage, revêtements de sols..) pour assurer la sécurité des circulations par les piétons et les véhicules et apporter une ambiance plus confortable au stationnement et à ses accès d'une façon générale. Il n'est pas prévu de revoir le marquage du stationnement qui a été refait à l'occasion des travaux de mise en sécurité réalisés entre 2021 et 2024.

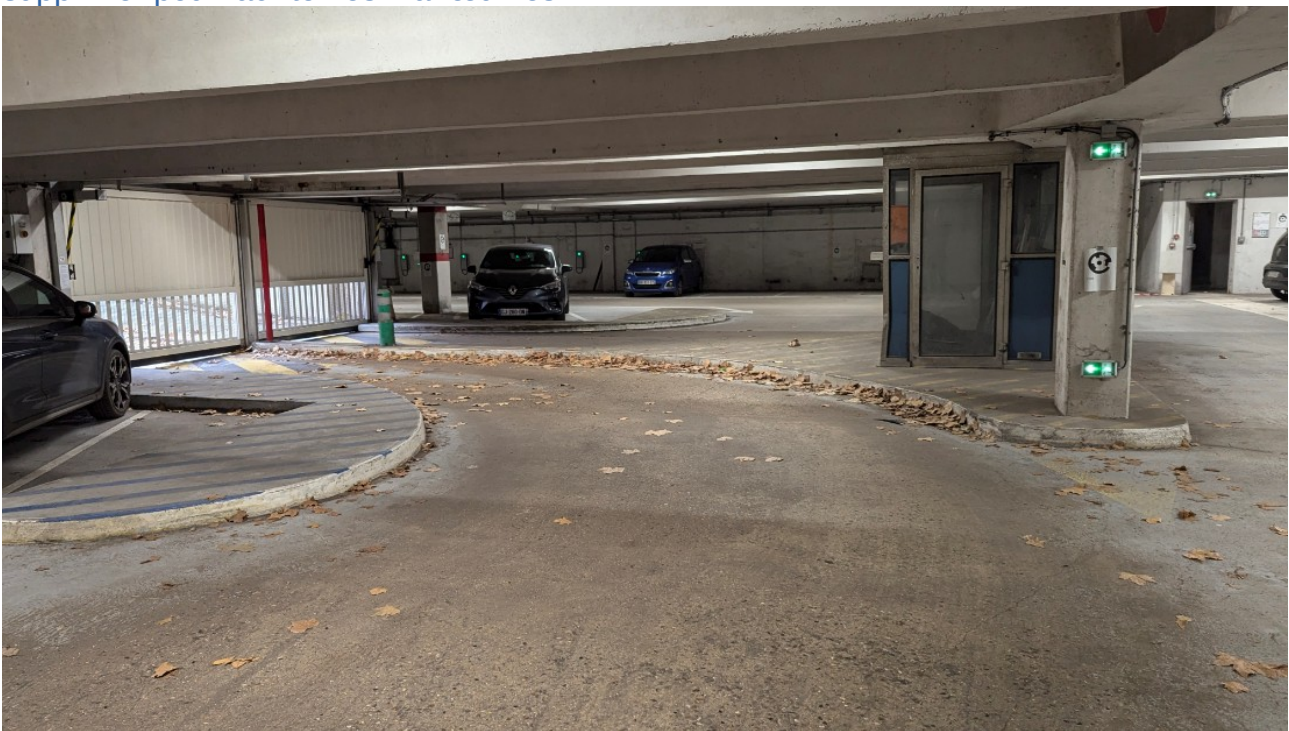
Le site comprend des menuiseries métalliques, des équipements, quelques points lumineux et une signalétique directionnelle très anciens ou hors d'usage. C'est aussi le cas pour certains réseaux, surtout électriques, obsolètes.

Le maître d'œuvre intégrera ces aspects dans son diagnostic sous l'angle fonctionnel et réglementaire et devra prévoir les solutions techniques pour permettre la sécurité des circulations et apporter une ambiance plus confortable aux usages. Les réseaux inutiles devront être curés, les équipements inutiles devront être supprimés (guérite,...).

Une signalétique adaptée devra être mise en place pour permettre d'identifier la numérotation des places de stationnement et permettre aux utilisateurs de se repérer (sens de circulation, ...). Des îlots béton de giration en bas des rampes sont à modifier ou supprimer pour faciliter les manœuvres.
