CCI HAUTS-DE-FRANCE

Remise en état des quais du Port de Nogent-sur-Oise pour la CCI Région Hauts- de-France

Cahier des Clauses Techniques Particulières

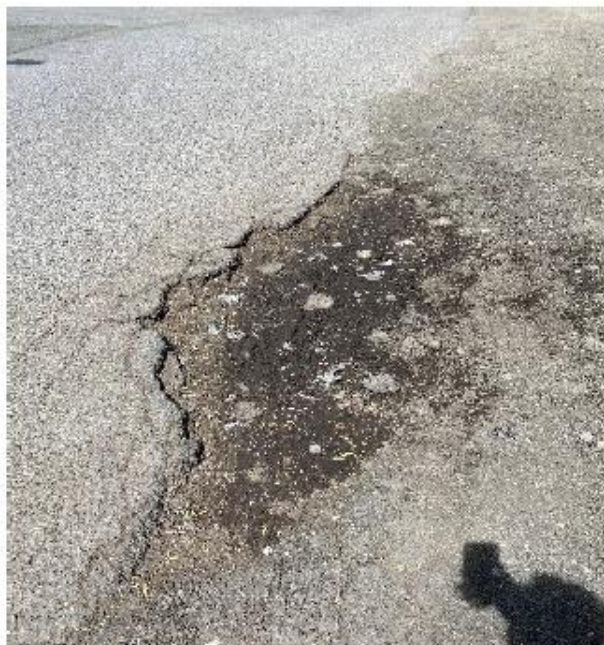
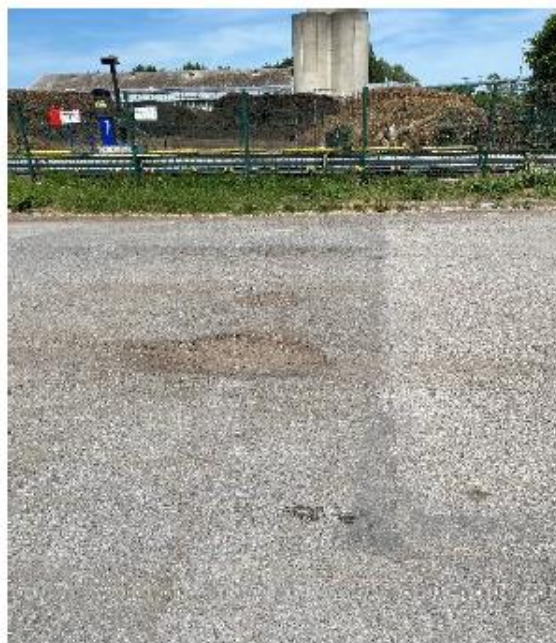
- La reprise des trous formés sur le terre-plein du quai,
- La reprise des affaissements créés en bord à quai,

Photographies illustratives de reprise de voirie à effectuer sur le terre-plein

- Nettoyage haute pression de la zone à traiter,
- Purge des éléments non adhérents,
- Piquetage si nécessaire pour assurer l'adhérence du béton bitumineux de réparation,
- Mise en place au besoin d'un primaire d'accrochage,
- Comblement des trous par la fourniture et la mise en place d'un béton bitumineux,

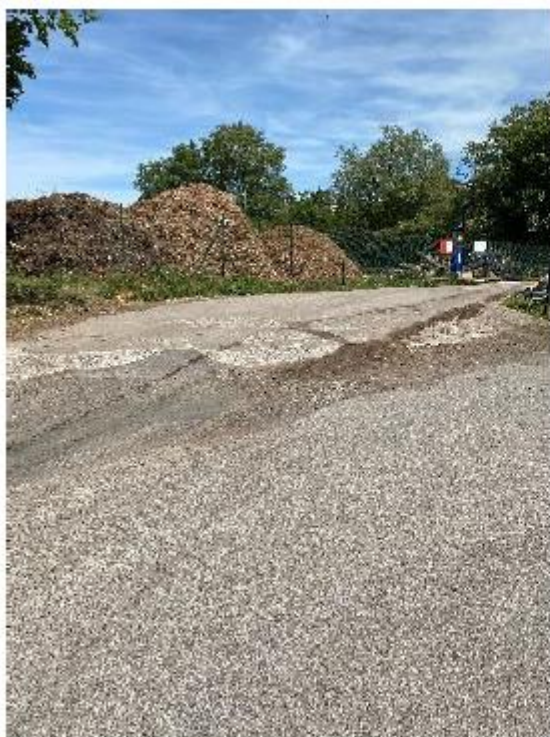
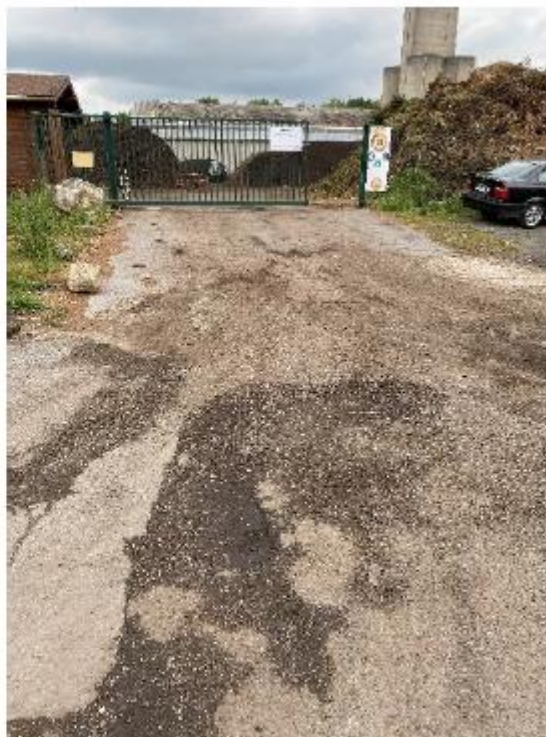
Photographies illustratives de reprise de voirie à effectuer sur les rampes

La reprise des rampes consiste à raboter et évacuer l'enrobé existant détérioré et à réaliser un nouvel enrobé en lieu et place.

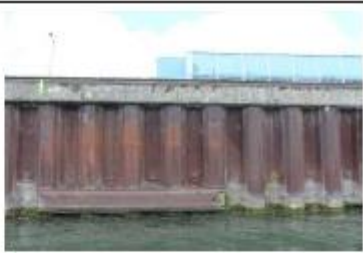
013	Défense horizontale manquante

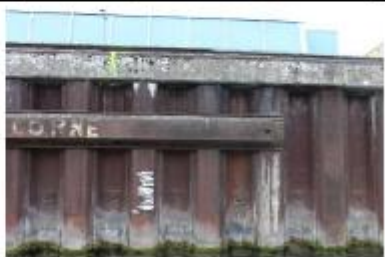
68

66
019	Défense horizontale manquante

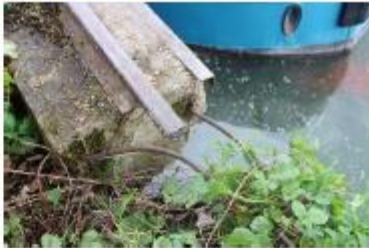
N°	Commentaires	Photo miniature	PM
Terreplein - couronnement			
001	Ferraillage sortant de la poutre de couronnement (aval)

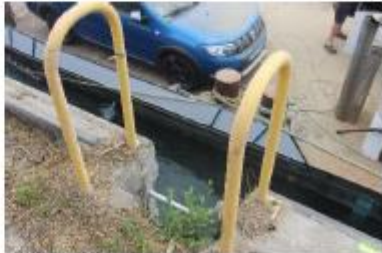
62
009	Engravure épaufrée Seule échelle avec deux crosses utilisables

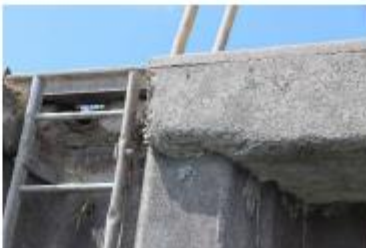
50
022	Trous de manutentions non rebouchés Epaufrure avec ferrailage apparent
