CATHÉDRALE NOTRE-DAME DE PARIS

RESTAURATION DU CHEVET

DOSSIER DE CONSULTATION DES ENTREPRISES

Les couvertures du chœur et paratonnerre

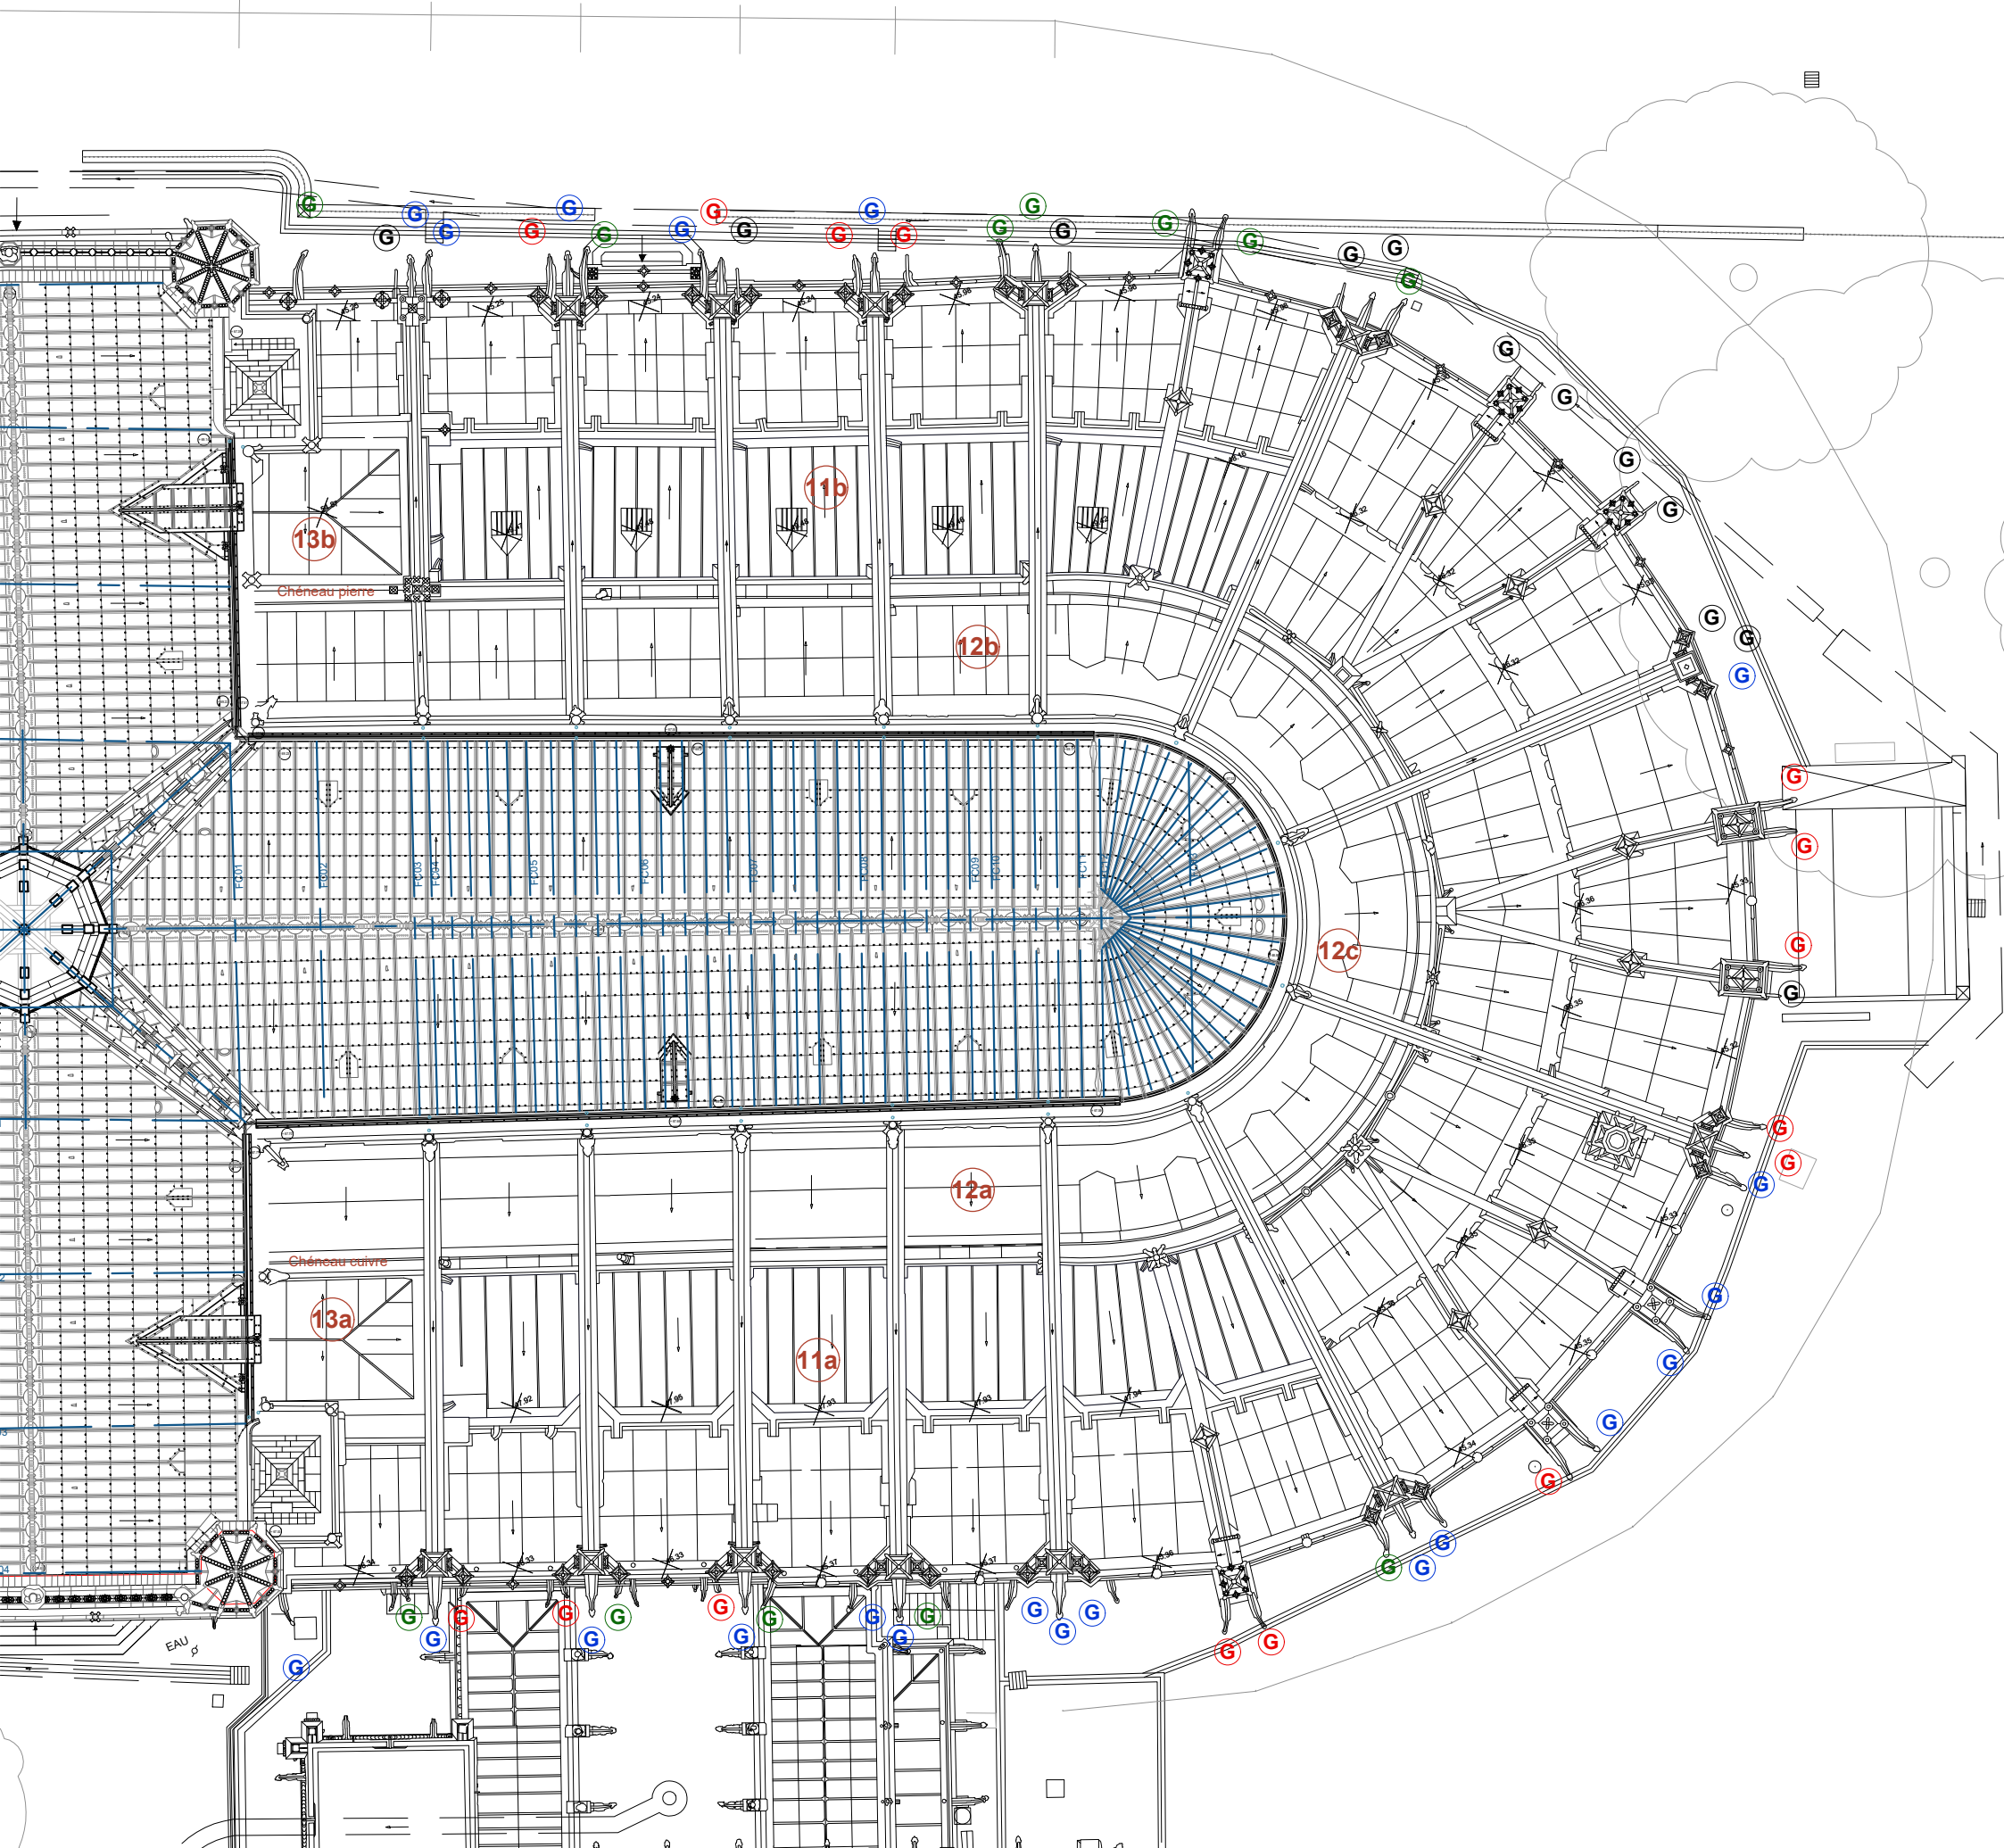
COUV A

TYPE DE COUVERTURES et ETAT DE CONSERVATION

Les couvertures en dalles de pierres	Etat
12a Couverture Sud, niveau baies hautes	Mauvais
12b Couverture Nord, niveau baies hautes	Bon
12c Couverture Abside, niveau baies hautes	Mauvais
13a Couverture haute de la travée T22	Bon
13b Couverture haute de la travée T21	Bon

Les couvertures en plomb (Tasseaux)	Etat
11a Couvertures des tribunes Sud du chevet	Moyen
11b Couvertures des tribunes Nord du chevet	Mauvais

Gargouille à nettoyer

Gargouille à nettoyer et consolider

Gargouille manquante à restituer

Gargouille altérée à remplacer à l'identique
