**MINISTÈRE  
DE L'INTÉRIEUR**

**POLICE  
NATIONALE**

**FICHE IMMOBILIÈRE**

**NOUVELLE-CALÉDONIE**

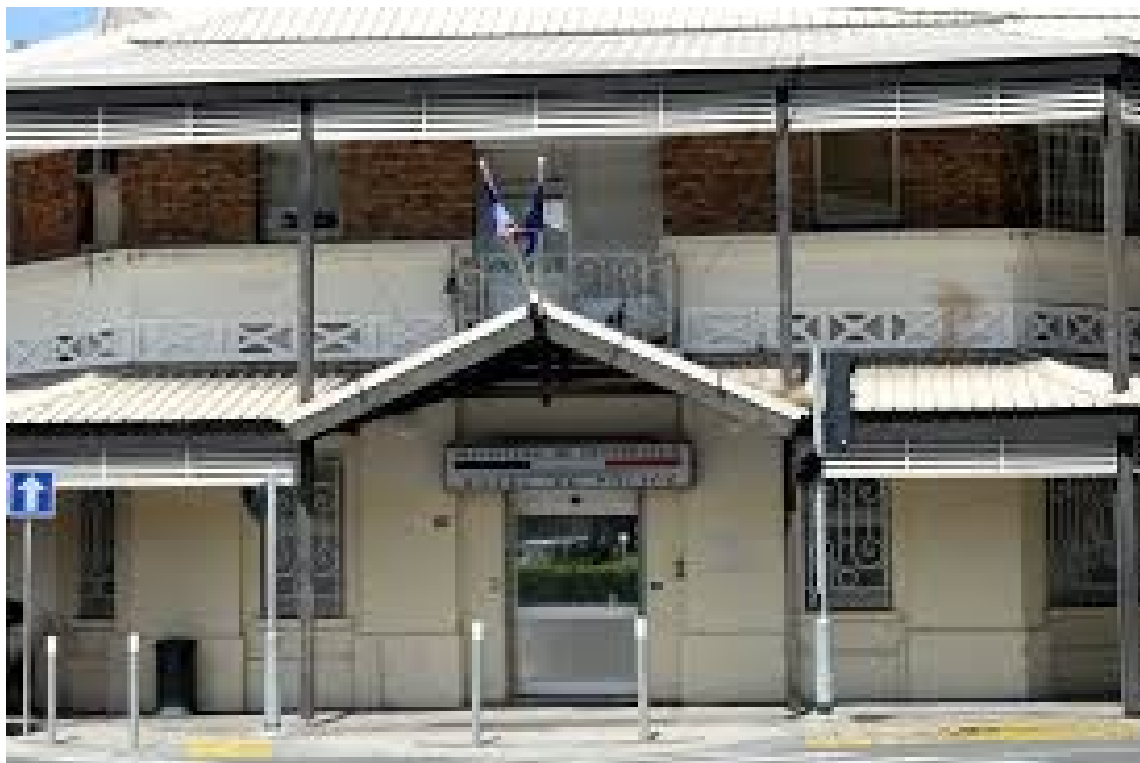
### **2.1 Le Commissariat Central**

Les extensions et réaménagements successifs font du site du commissariat central un outil très **peu fonctionnel** et **ne respectant pas le cadre fonctionnel du référentiel 50/500** relatif à la conception des locaux de sécurité publique.

**L'armurerie ne répond pas aux normes de stockage de munitions et d'armes** stipulées au référentiel 50/500.

**L'état général du bâtiment est « bon » à « moyen »**, l'âge des premières constructions en est la principale cause. Les 2 premières constructions ayant largement **atteint l'âge nécessitant une rénovation lourde**.

Les **constructions successives** font de l'ensemble un bâtiment **peu efficace** d'un point de vue **énergétique** (climatisation), **électrique** (réseaux ondulés, secours...), **sécurité incendie** (systèmes de prévention et moyens d'évacuation) et de la **distribution des réseaux** d'eau et d'assainissement.

**Une étude de faisabilité a été financée et réalisée pour créer une extension en élévation au-dessus du STPJ**

**Une réflexion sur l'uniformisation des installations est à mener** pour inscrire ce site dans une démarche de **développement durable** mais également pour mieux répondre aux besoins des utilisateurs et usagers ainsi que respecter les préconisations « **code du travail** » et « **Établissement Recevant du Public** ».

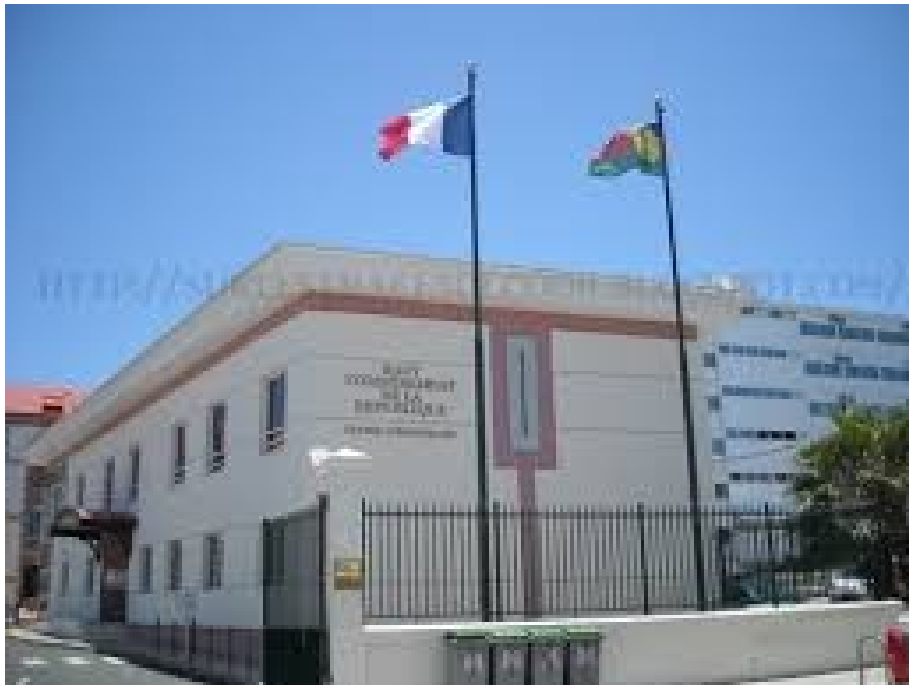
## 2.2 Service Territorial de Gestion des Ressources (STGR)

Le bâtiment est en **bon état général**, seul **la toiture et le système de climatisation ont besoin d'être rénovés**, c'est une pathologie courante en Nouvelle-Calédonie en raison des embruns marins qui corrodent prématurément les équipements exposés.

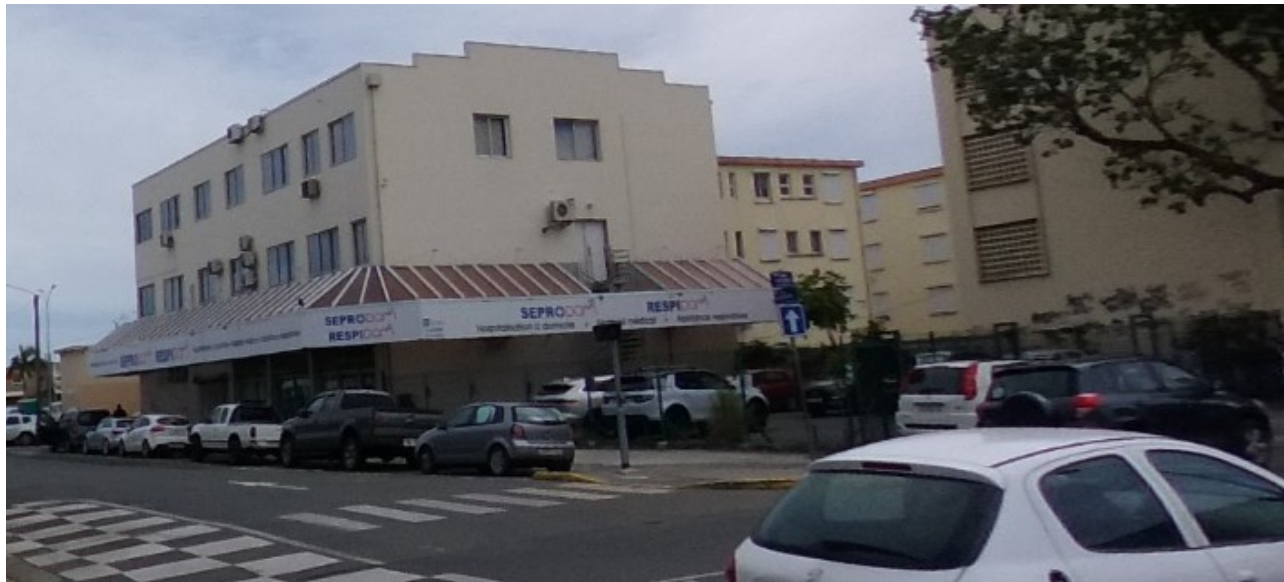
## 2.3 Service Territorial de la Police Aux Frontières (STPAF)

Le bâtiment est en **bon état** général, seules **les installations électriques ont besoin d'être modernisées**.

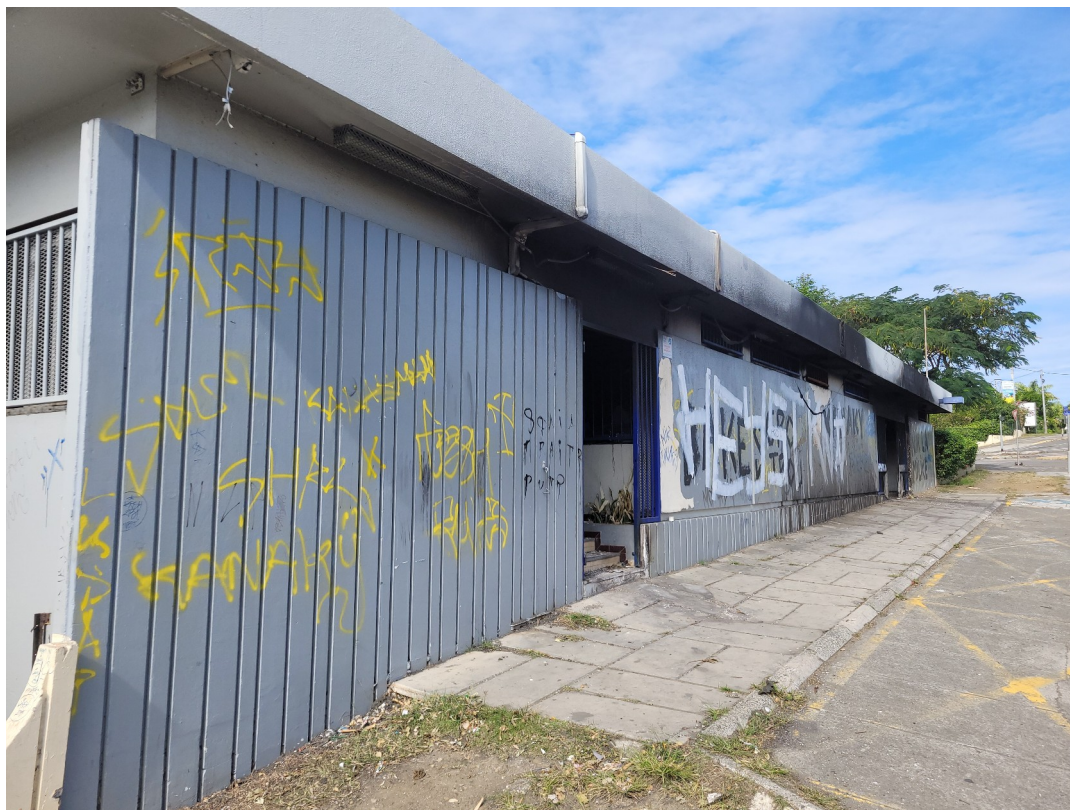
## 2.5 Commissariat de secteur MAGENTA

Le Commissariat de Secteur Magenta est situé au cœur d'un quartier populaire et au pied d'une cité sensible. Il a été incendié lors des émeutes de mai 2024, sa rénovation est estimée à environ 2,5M€ mais à ce jour aucune décision opérationnelle n'est venu confirmer la réimplantation d'un service de police dans ce quartier. Les effectifs sont actuellement relogés temporairement dans un bâtiment prêté par l'IEOM (Institut d'Émission d'Outre-Mer) et partagé avec la cellule de crise de la sécurité civile.

Le bâtiment était avant l'incendie dans un état globalement satisfaisant, entretenu par les services techniques. Il est maintenant complètement détruit, aucune installation technique n'a survécu, seul la structure est réutilisable mais devra quand même faire l'objet d'un diagnostic pour s'en assurer.

En attendant une éventuelle réhabilitation il convient de mettre en sécurité le bâtiment en le désaffectant.

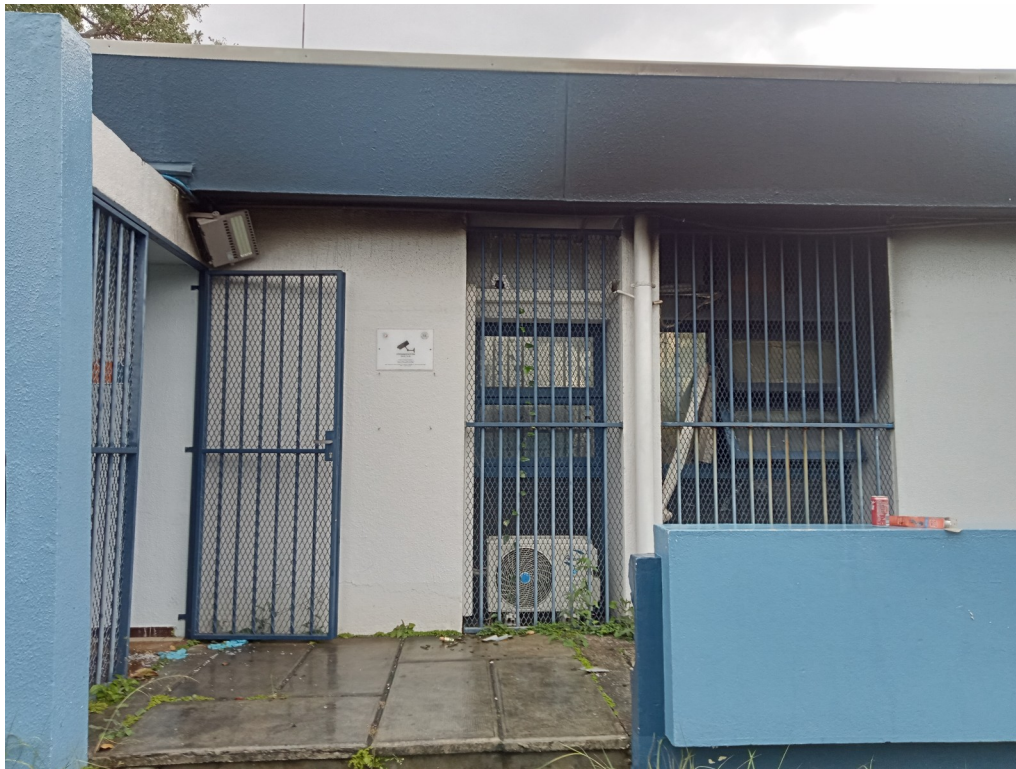
## 2.6 Commissariat de secteur RIVIÈRE SALÉE

Le Commissariat de Secteur Magenta est situé au cœur d'un quartier populaire sensible. Il a été incendié lors des émeutes de mai 2024, sa rénovation est estimée à environ 2 M€ mais à ce jour aucune décision opérationnelle n'est venue confirmer la réimplantation d'un service de police dans ce quartier. Les effectifs sont actuellement relogés temporairement dans un bâtiment prêté par l'IEOM et partagé avec la cellule de crise de la sécurité civile.

Le bâtiment était avant l'incendie dans un état globalement satisfaisant, entretenu par les services techniques. Il est maintenant complètement détruit, aucune installation technique n'a survécu, seul la structure est réutilisable mais devra quand même faire l'objet d'un diagnostic pour s'en assurer. En attendant une éventuelle réhabilitation il convient de mettre en sécurité le bâtiment en le désaffectant. Une enveloppe de 15000 € avait été dédiée à la création d'une terrasse couverte sur le budget PZMI, cette commande a été annulée et les fonds redirigés.

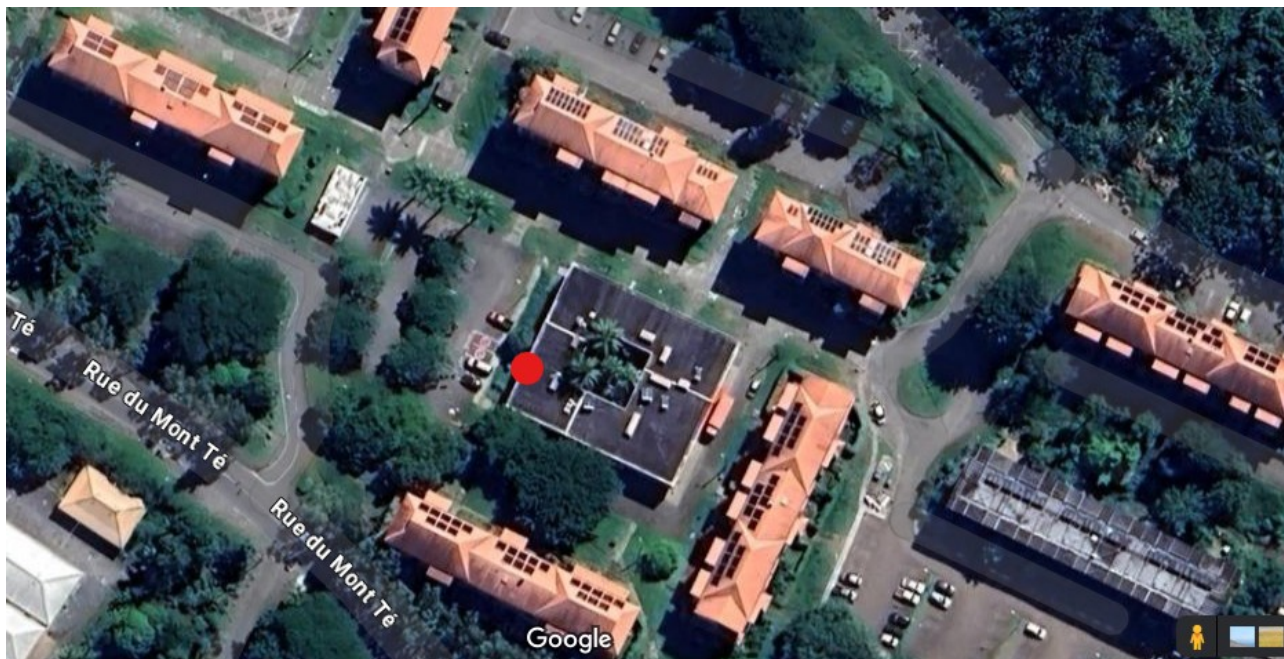
## 2.7 Commissariat de secteur PLM (Pierre Lenquette à Montravel)

Le Commissariat de Secteur PLM est situé au cœur d'un quartier populaire et d'une cité sensible. Il a été évacué lors des émeutes de mai 2024, ses accès ont été soudés afin d'empêcher les intrusions et un éventuel incendie comme à Magenta et Rivière Salé. Les effectifs sont actuellement relogés temporairement dans un bâtiment prêté par l'IEOM et partagé avec la cellule de crise de la sécurité civile.

Le bâtiment est dans un état globalement satisfaisant, Les émeutiers n'ont réussi qu'à rentrer dans le hall d'accueil et ont dégradé la banque d'accueil.

Il est situé dans un bâtiment à l'aspect vétuste à usage de logements sociaux et associatifs.

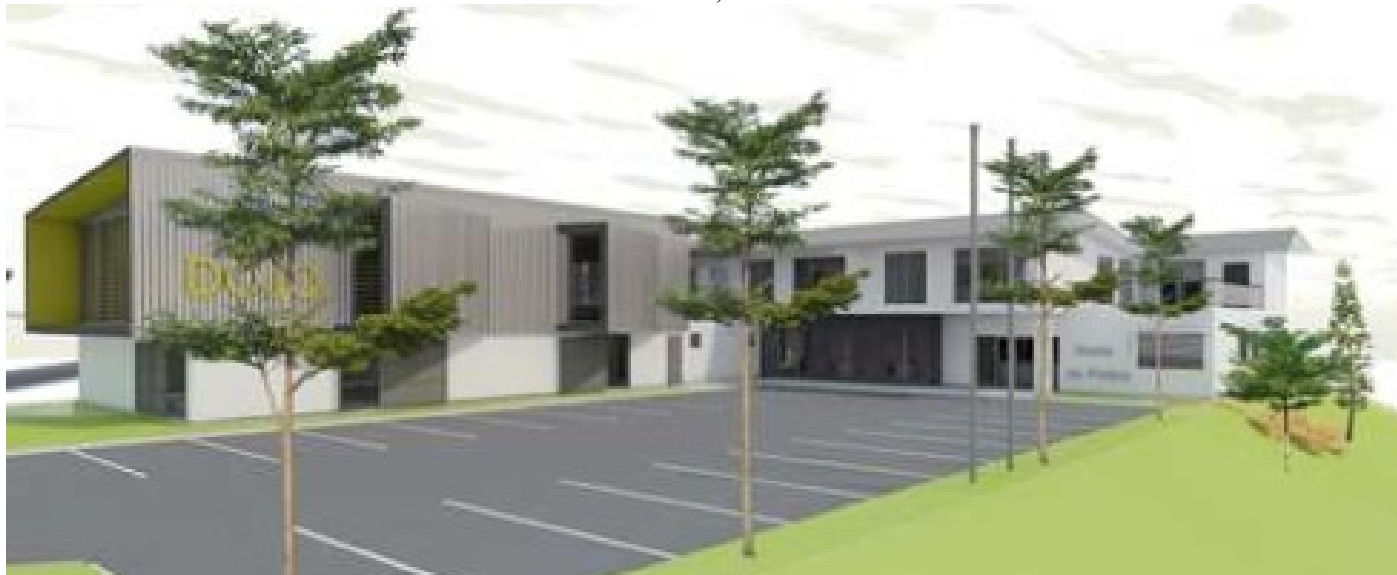
## 2.9 STRF - École de Police

Le bâtiment est fonctionnel mais n'a pas été conçu pour recevoir autant d'élèves, ce besoin n'a pas été anticipé, les sanitaires sont en nombre insuffisant et le site ne présente pas de lieux de stockage approprié pour y entreposer le matériel pédagogique et sportif. Ces aménagements nécessaires sont à l'étude. L'école n'a pas non plus d'amphithéâtre, de salles de simulation et de stand de tir pour assurer la formation continue de 900 agents et 300 élèves de toutes administrations.

Le bâtiment fait encore l'objet de levées de réserves et désordres communs à toutes les réceptions de nouveaux bâtiments mais aucune malfaçon pouvant remettre en cause l'intégrité du bâtiment qui a été globalement bien conçu et construit.

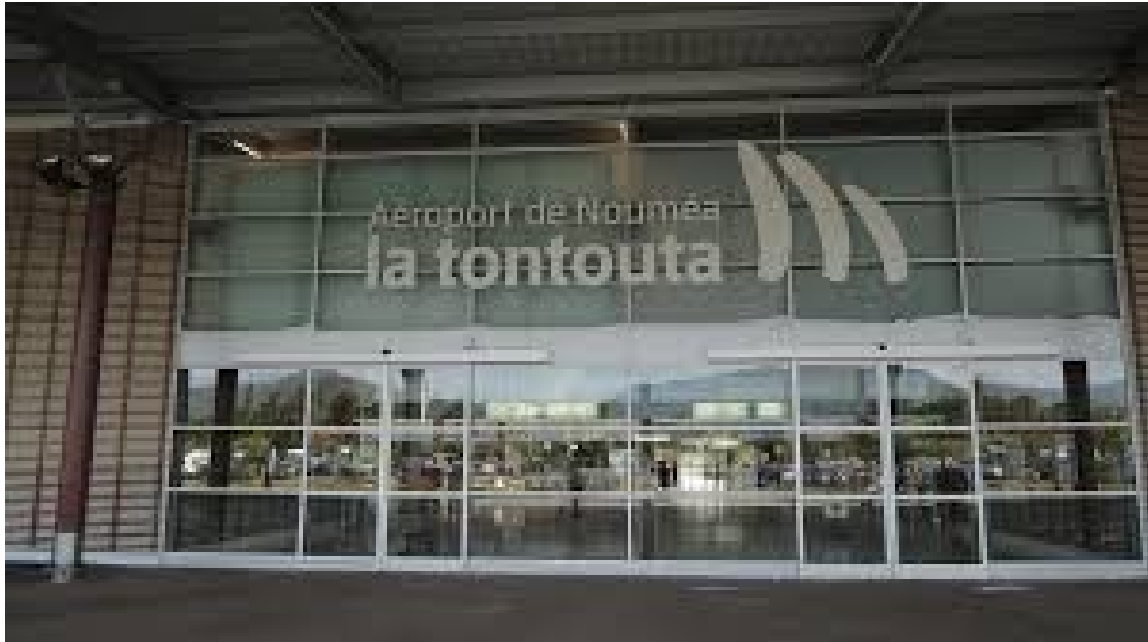
## 2.10 STPAF – Aéroport La Tontouta

Le bâtiment est dans un bon état général, cependant des infiltrations persistent au niveau de la cafétéria, des remises en état sont effectuées régulièrement et des travaux de réfections de la toiture devaient avoir lieu en 2024.

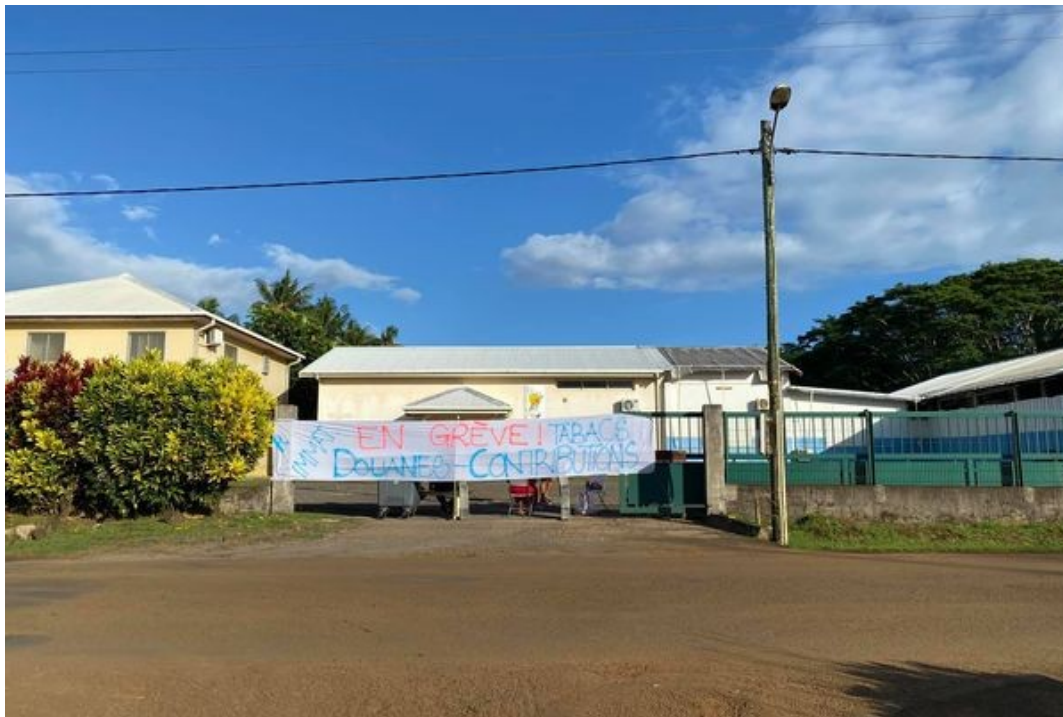
## 2.14 STPAF – WALLIS

Le bâtiment n'est pas du tout fonctionnel pour le service. Les locaux sont trop exigus pour 12 fonctionnaires. Un local au port de Mata'utu est en cours de travaux.

Le bâtiment est dans un état général moyen.
