# ETUDE DE FAISABILITE

## **Bâtiment 453 – Centre INRAE VAL DE LOIRE de Nouzilly (37)**

Version V3 du 8 avril 2024

L'objet de la présente étude de faisabilité concerne la rénovation du bâtiment n°453 d'élevage volailles. Il est actuellement vieillissant et a besoin de travaux de rénovation qui concerneront principalement

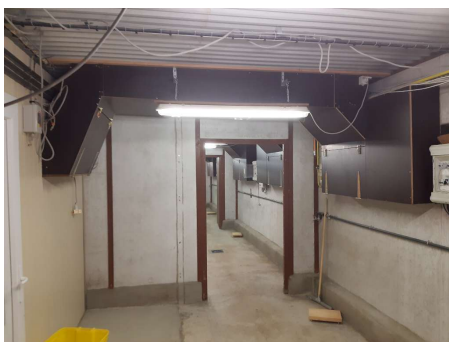
*Prise d'air neuf traversant le couloir*

- L'installation de ventilation est très énergivore sans dispositif pour récupérer la chaleur sur l'air extrait.

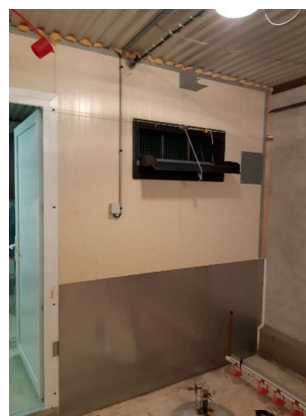
*Trappe de régulation*

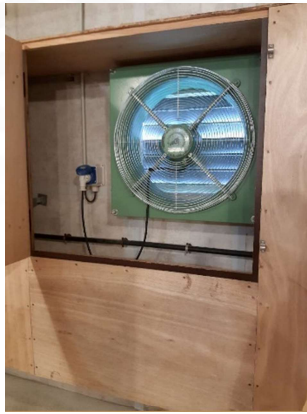
*Extracteur côté cellule*

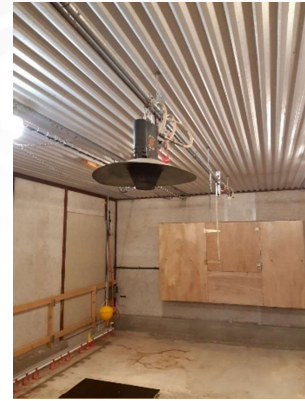
- Le système par radiant gaz permet d'émettre la chaleur par rayonnement ce qui est moins énergivore qu'un système à air pulsé, et approprié pour un bâtiment faiblement isolé
- Les 2 magasins ne sont ni chauffés, ni ventilés.

*Radiant gaz*

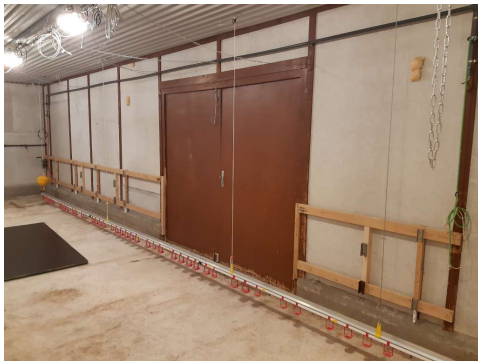
*Dispositif de barrières bois et porte d'intercommunication entre cellules*

- Remplacement des barrières bois existantes par un système de barreaudage en acier galvanisé
- Installation de compteurs d'eau par cellule
- Remplacement de l'éclairage existant par un système d'éclairage Led avec boîtier de régulation dans les cellules

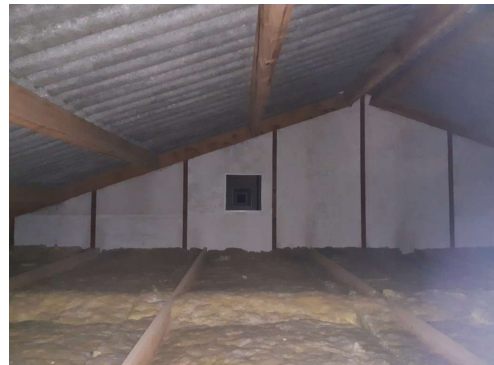
- Les combles pourront être utilisés pour la distribution de nouveaux réseaux électriques

*Comble au-dessus des cellules*

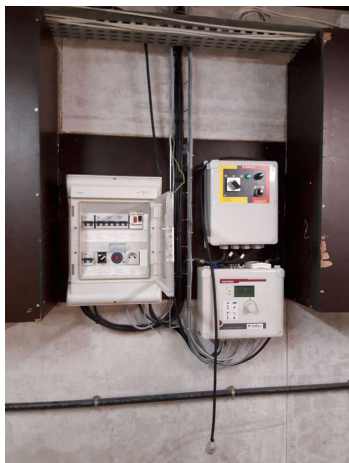
*Boîtiers de régulation par cellule*

- Remplacement de l'éclairage existant par un système d'éclairage Led dans le reste du bâtiment
- Remplacement des boîtiers de régulation de chaque cellule avec commandes et report des informations (éclairage, température, mesure de l'hygrométrie) au niveau du bureau

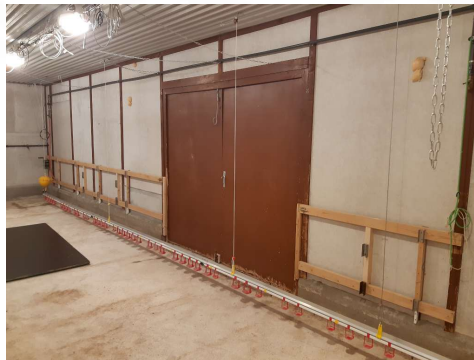
Les séparatifs entre cellules sont porteurs. L'ouverture de ces murs pour permettre une modularité des espaces nécessite des travaux de renforts. Ces travaux peuvent être la réalisation de portiques contreventés à chaque séparatif démolit, avec reprise en sous-œuvre pour réaliser des massifs de fondations sous les poteaux des portiques.

Ces travaux importants ne permettent pas de rentrer dans le budget alloué à l'opération. Au stade de l'étude de faisabilité, cette option de modularité n'est donc pas retenue dans le scénario proposé.

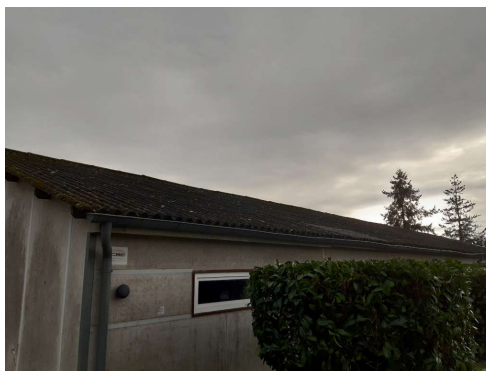
L'accès à la lumière naturelle de manière homogène en tout point des cellules d'élevage nécessite la réalisation de puits de lumière, avec des travaux de modification de charpente (pour la réalisation de chevêtre), et la pose de châssis verrier ou en polycarbonate en toiture.

La couverture existante est en bac ondulés, et ce type de bac n'est pas adapté à la création de point singulier (risque d'infiltration aux jonctions bacs – costières des châssis). De plus, la couverture existante est très vétuste et est devenu de fait très fragile. La réalisation de ces travaux rend donc nécessaire le changement des bacs de couverture.

Au stade de l'étude de faisabilité, cette option d'accès à la lumière naturelle a été intégré dans le scénario proposé avec prise en compte du remplacement de la couverture par des panneaux sandwichs.
