ENSAM		CLUNY		FICHE D'IDENTITE	
-------	--	-------	--	------------------	--

ENSAM	Cluny	FICHE DE SITE	TS : Bon état, fonction remplie
			S : Etat moyen, quelques défauts, fonction remplie
			PS : médiocre, dégradation partielle, fonction partiellement remplie
			M : Mauvais état, fonction non remplie

SPSI des ENSAM 2018. Phase 1 : Diagnostic immobilier

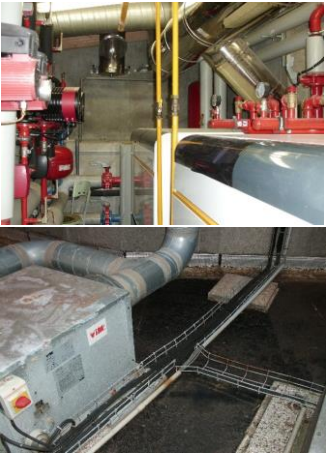
Equipements techniques*				
	Niveau de satisfaction	Caractéristique	Commentaire	Photo
Electricité*	TS	<b>Courant fort</b> : Distribution (TD,goulottes), Equipements (PC, luminaire) <b>Courant faible</b> : réseau informatique, SSI (détection + alarme)	Les installations fonctionnent bien. Abonnement électrique pour la société exploitante.  La distribution se fait en faux plafond, tube goulotte suivant les espaces Tube fluo T5 sur l'ensemble des locaux.
