Haute-Vienne  
**ORADOUR-SUR-GLANE**  
**Village martyr et mémorial**

**ACCESSIBILITE DU MEMORIAL**

**PRO**

**PLANCHES GRAPHIQUES**

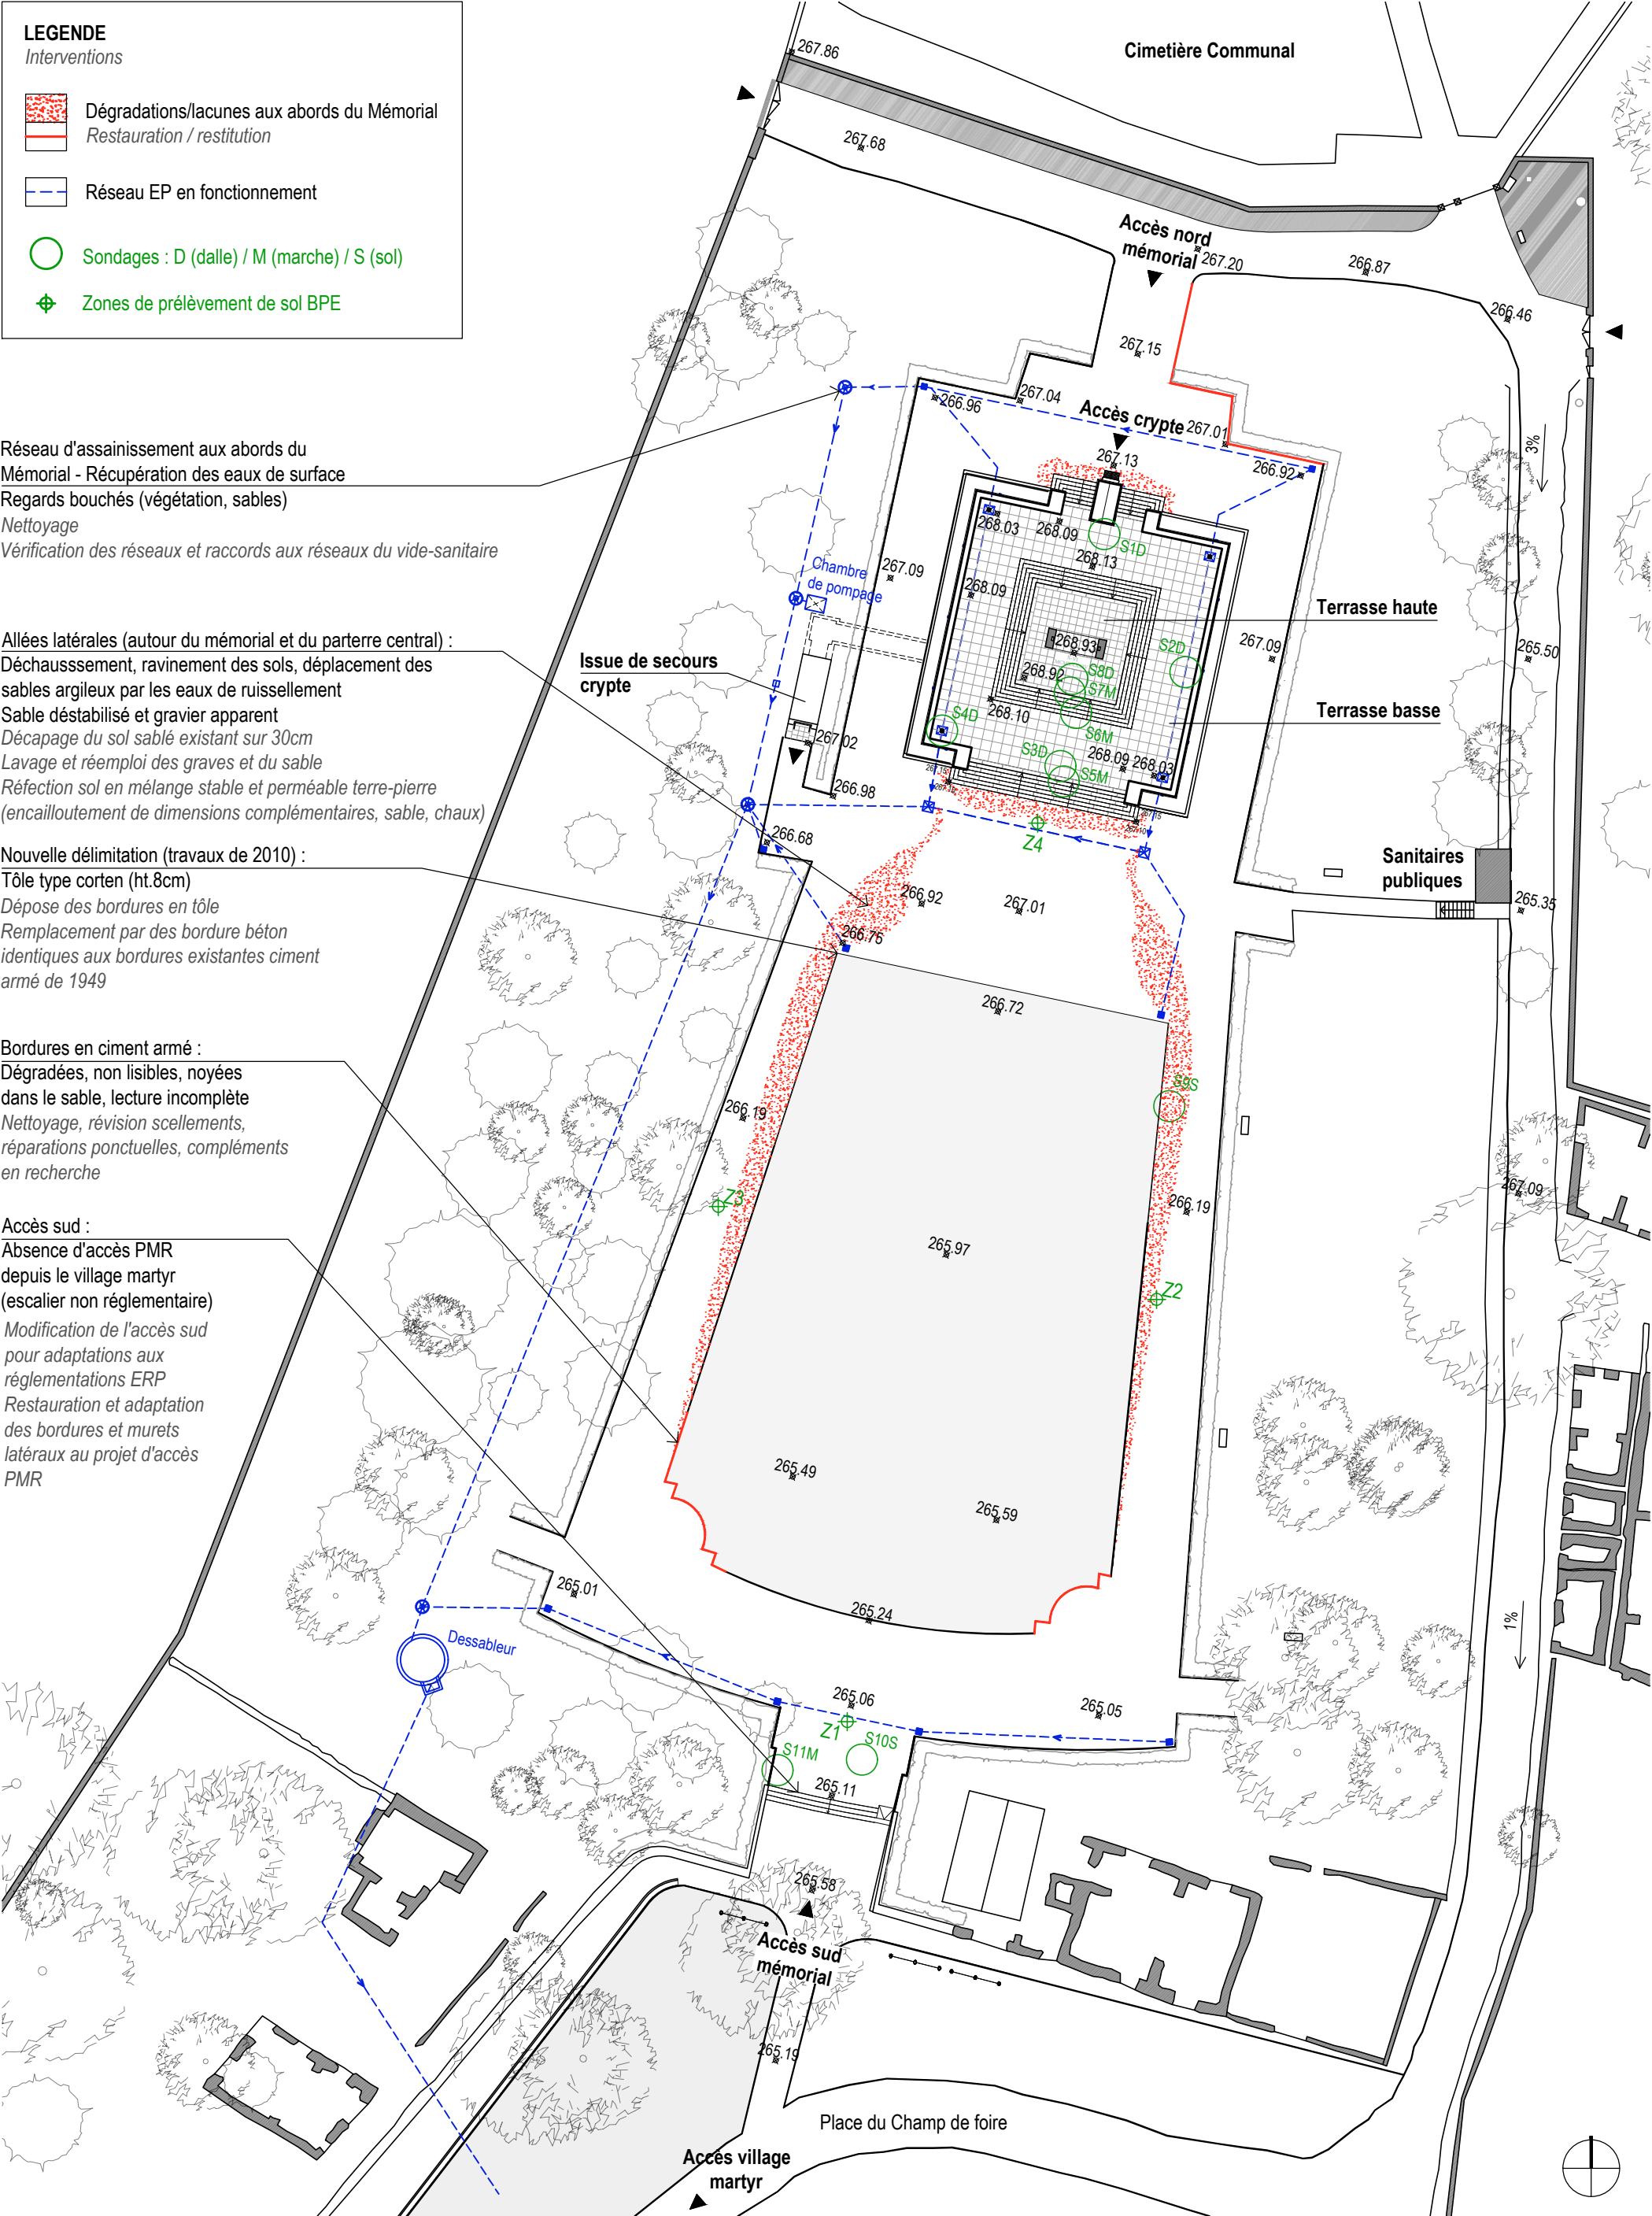
Réseau d'assainissement aux abords du Mémorial - Récupération des eaux de surface  
Regards bouchés (végétation, sables)  
Nettoyage  
Vérification des réseaux et raccords aux réseaux du vide-sanitaire

Allées latérales (autour du mémorial et du parterre central) :  
Déchaussement, ravinement des sols, déplacement des sables argileux par les eaux de ruissellement  
Sable déstabilisé et gravier apparent  
Décapage du sol sablé existant sur 30cm  
Lavage et réemploi des graves et du sable  
Réfection sol en mélange stable et perméable terre-pierre (encailloutement de dimensions complémentaires, sable, chaux)

Nouvelle délimitation (travaux de 2010) :  
Tôle type corten (ht.8cm)  
Dépose des bordures en tôle  
Remplacement par des bordure béton identiques aux bordures existantes ciment armé de 1949

Bordures en ciment armé :  
Dégradées, non lisibles, noyées dans le sable, lecture incomplète  
Nettoyage, révision scellements, réparations ponctuelles, compléments en recherche

Accès sud :  
Absence d'accès PMR depuis le village martyr (escalier non réglementaire)  
Modification de l'accès sud pour adaptations aux réglementations ERP  
Restauration et adaptation des bordures et murets latéraux au projet d'accès PMR

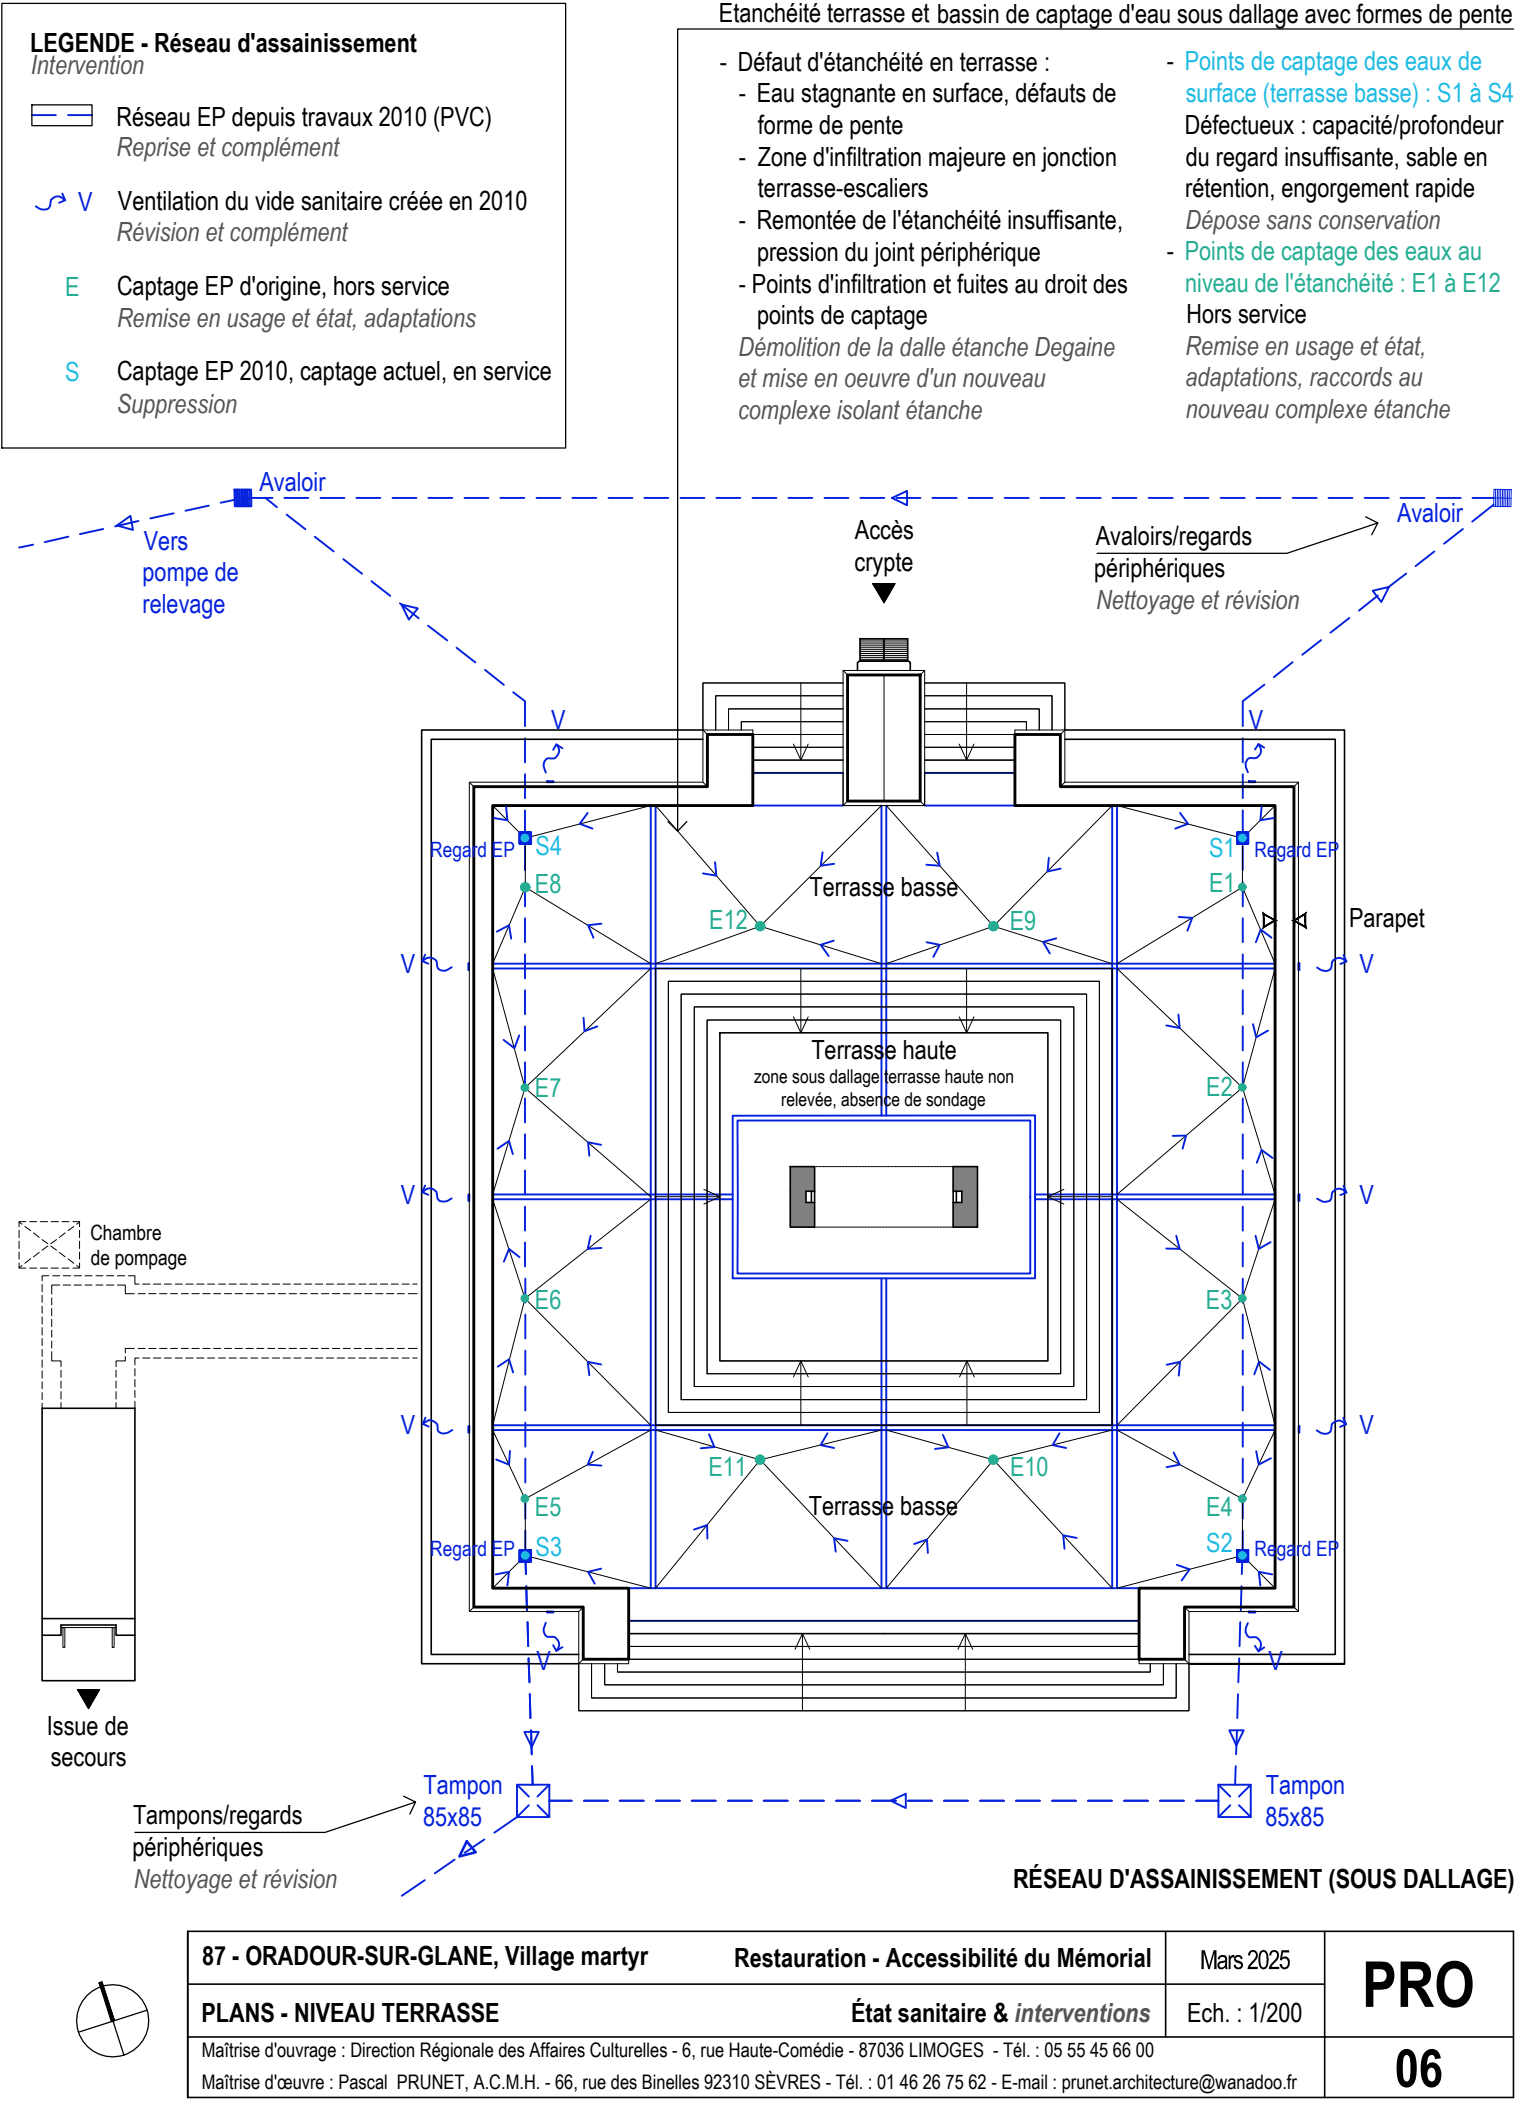
ÉTAT SANITAIRE

Etanchéité terrasse et bassin de captage d'eau sous dallage avec formes de pente

- Défaut d'étanchéité en terrasse :

- Eau stagnante en surface, défauts de forme de pente
- Zone d'infiltration majeure en jonction terrasse-escaliers
- Remontée de l'étanchéité insuffisante, pression du joint périphérique
- Points d'infiltration et fuites au droit des points de captage

Étanchéité terrasse - Réseau d'assainissement PVC :  
- Stabilisé sur parpaings et tirants verticaux (accroches en plafond du vide-sanitaire)  
- Défaut d'étanchéité :

- Eau stagnante en surface, défauts de forme de pente  
- Zone d'infiltration majeure en jonction terrasse-escaliers  
- Remontée de l'étanchéité insuffisante, pression du joint périphérique

- Points d'infiltration et fuites au droit des points de captage  
Démolition de la dalle étanche Degaine et mise en oeuvre d'un nouveau complexe isolant étanche

Structure béton armé - Crypte :  
- Salles périphériques de la crypte + vides sanitaires :  
- Efflorescences sur les parements et plafonds  
- Infiltrations (défauts d'étanchéité en toiture-terrasse)  
- Vides sanitaires : eau de condensation importante (stalactites), forte présence de calcite, dépôts de sels/sulfates  
Prélèvements et analyses (enduits, béton, armatures, sels...)  
Purge des parements dégradés/desquamés  
Brossage des efflorescences, suppression ettringite, aspiration  
Reprise des parements (enduits, béton, armatures)

Bouches de ventilation circulant dans les pieds de l'autel  
Infiltrations apparentes sur le parement vertical des poutres béton supportant la toiture-terrasse  
Dépose des 2 relevés en pierre  
Réfection du dispositif support de relevé d'étanchéité

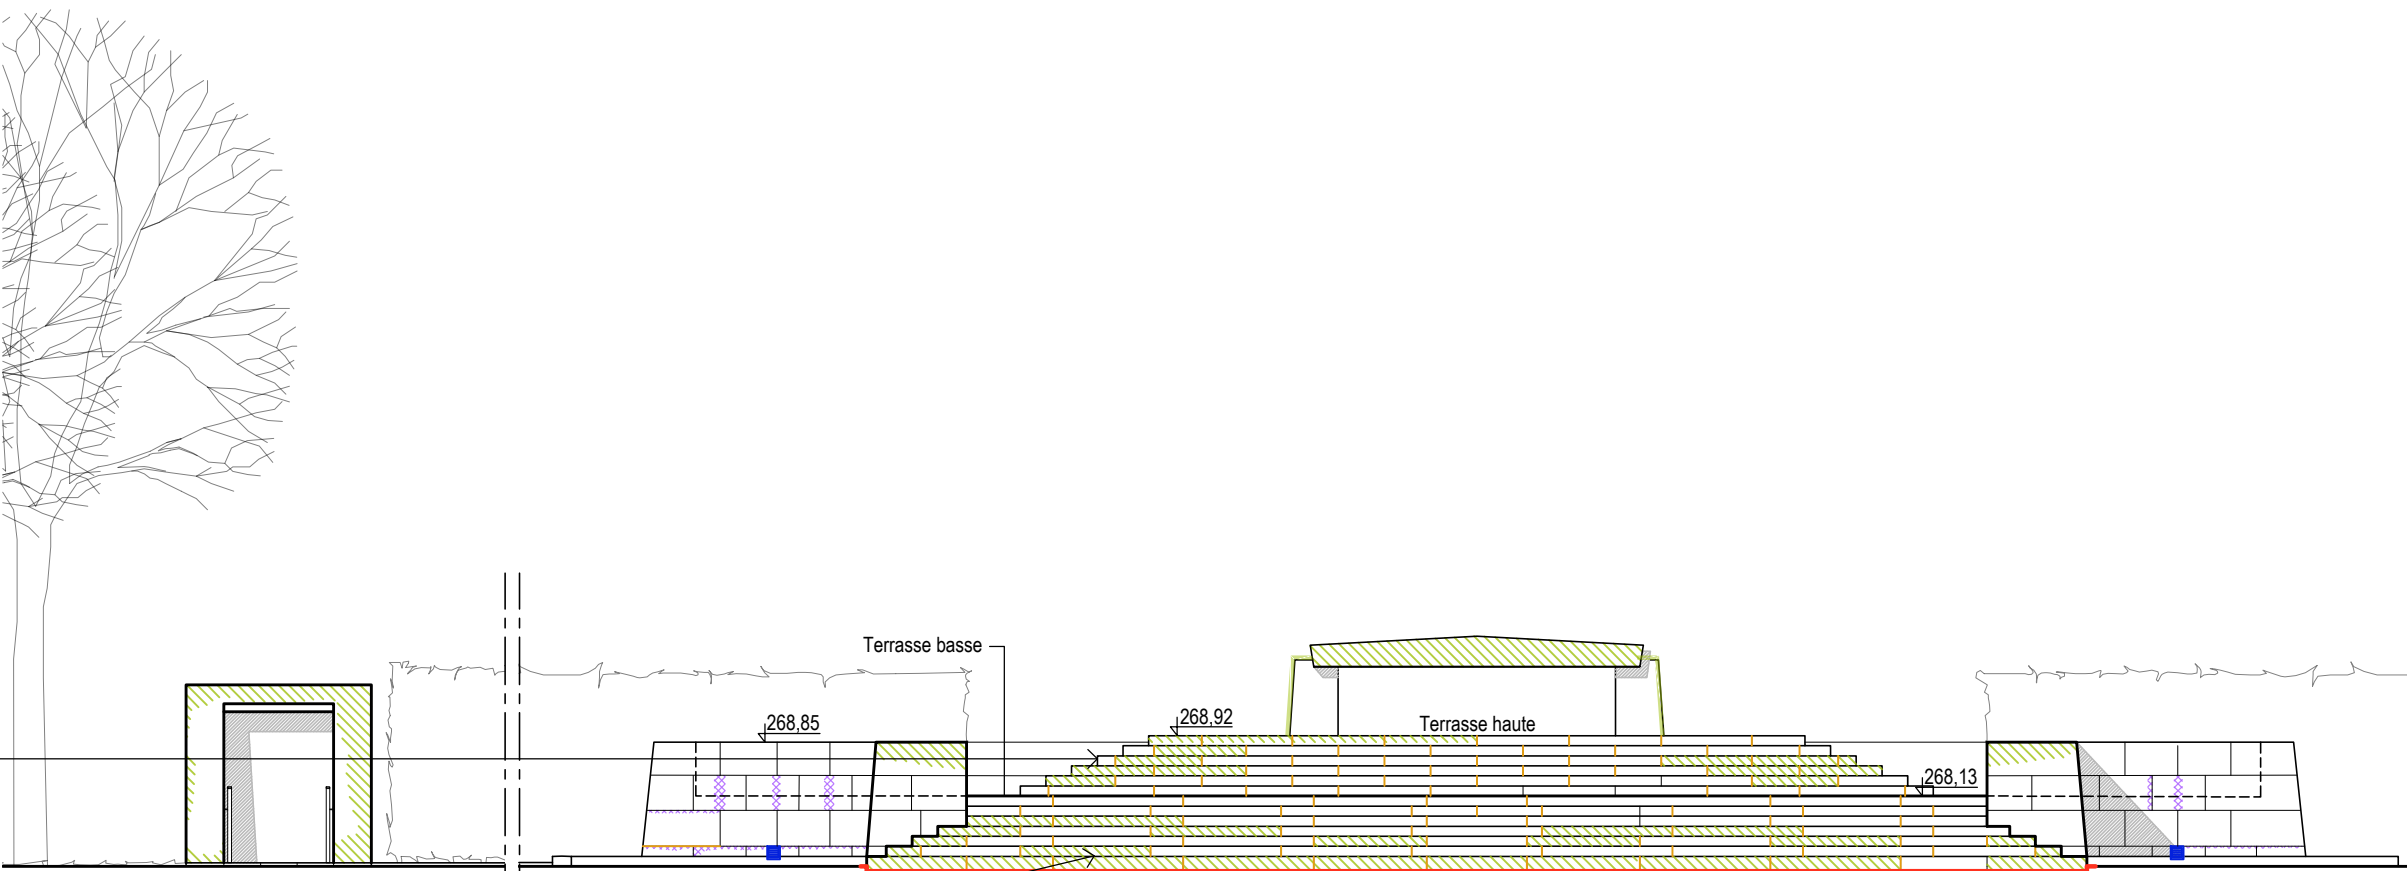
ELÉVATION SUD

Marches granit :  
Dissolution des mortiers de joint (gel), source d'infiltration  
Marches disloquées, décollées  
Végétation et mousses apparentes  
Relevé des calepinages  
Purge, nettoyage (brossage, traitement biocide)  
Dépose/repose des marches en conservation, adaptations calepinages  
Mise en oeuvre sur crémaillère béton  
Dépose de dalle étanche Degaine et mise en oeuvre d'un complexe isolant étanche

Emmarchements bas (nord et sud) - Pied d'escalier :  
Marches basses déchaussées (glissement)  
Absence protection au ruissellement des eaux, absence de drain  
Sol sable stabilisé dégradé, ravinement du sable argileux  
Socle béton de l'escalier apparent  
Décapage du sol sablé sur 30cm, réemploi des graves  
Réfection sol en mélange stable et perméable terre-pierre compris rehausse du niveau de sol (encailloutement de dimensions complémentaires, sable, chaux)  
Mise en place d'un drain en pied d'emmarchement

Parement granit du mur périphérique :  
Concrétions salines le long des joints dues aux infiltrations des eaux depuis la toiture-terrasse  
Présence de mousses et de lichens  
Brossage, nettoyage, traitement biocide  
Piochage et réfection en recherche des joints ciment dégradés/disparus

Système ventilation du vide sanitaire (grilles en élévation)  
Insuffisant  
Amélioration de la ventilation du vide-sanitaire : création en complément de 4 regards drainés et ventilés en cour anglaise

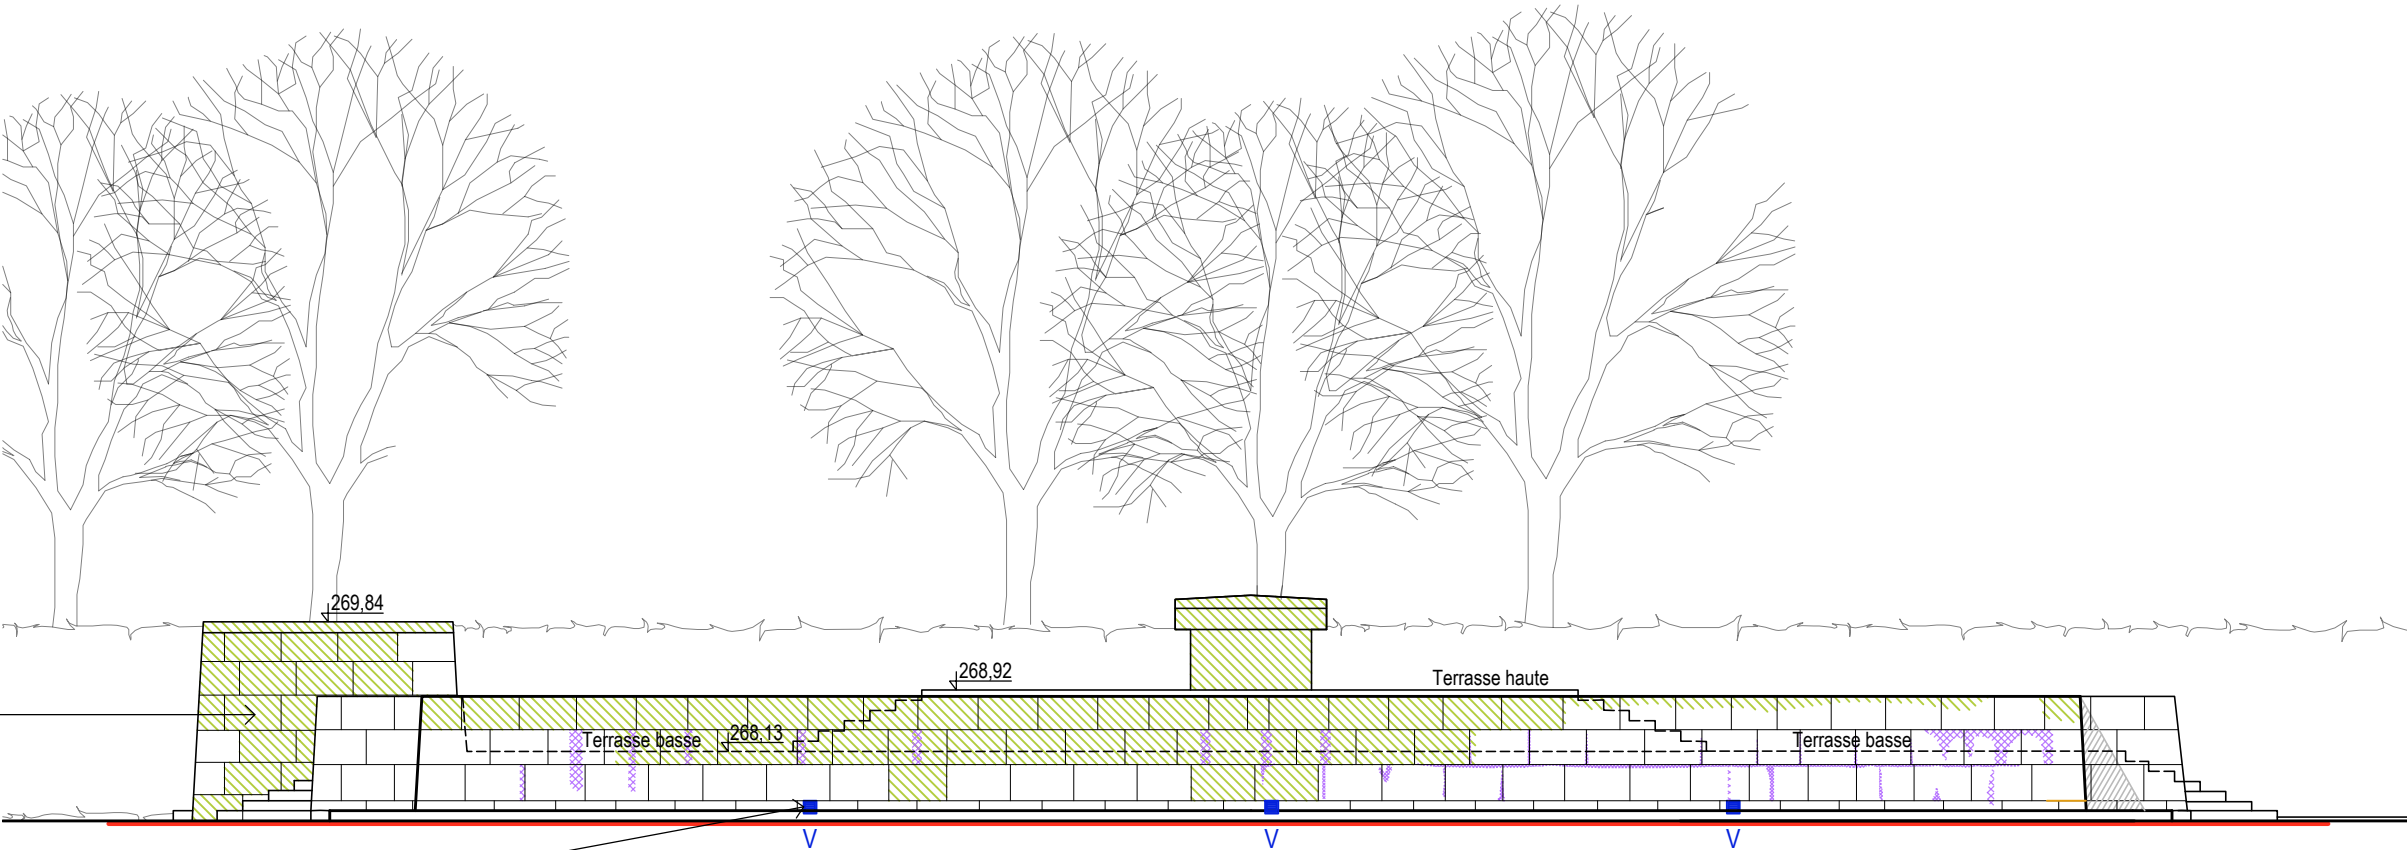
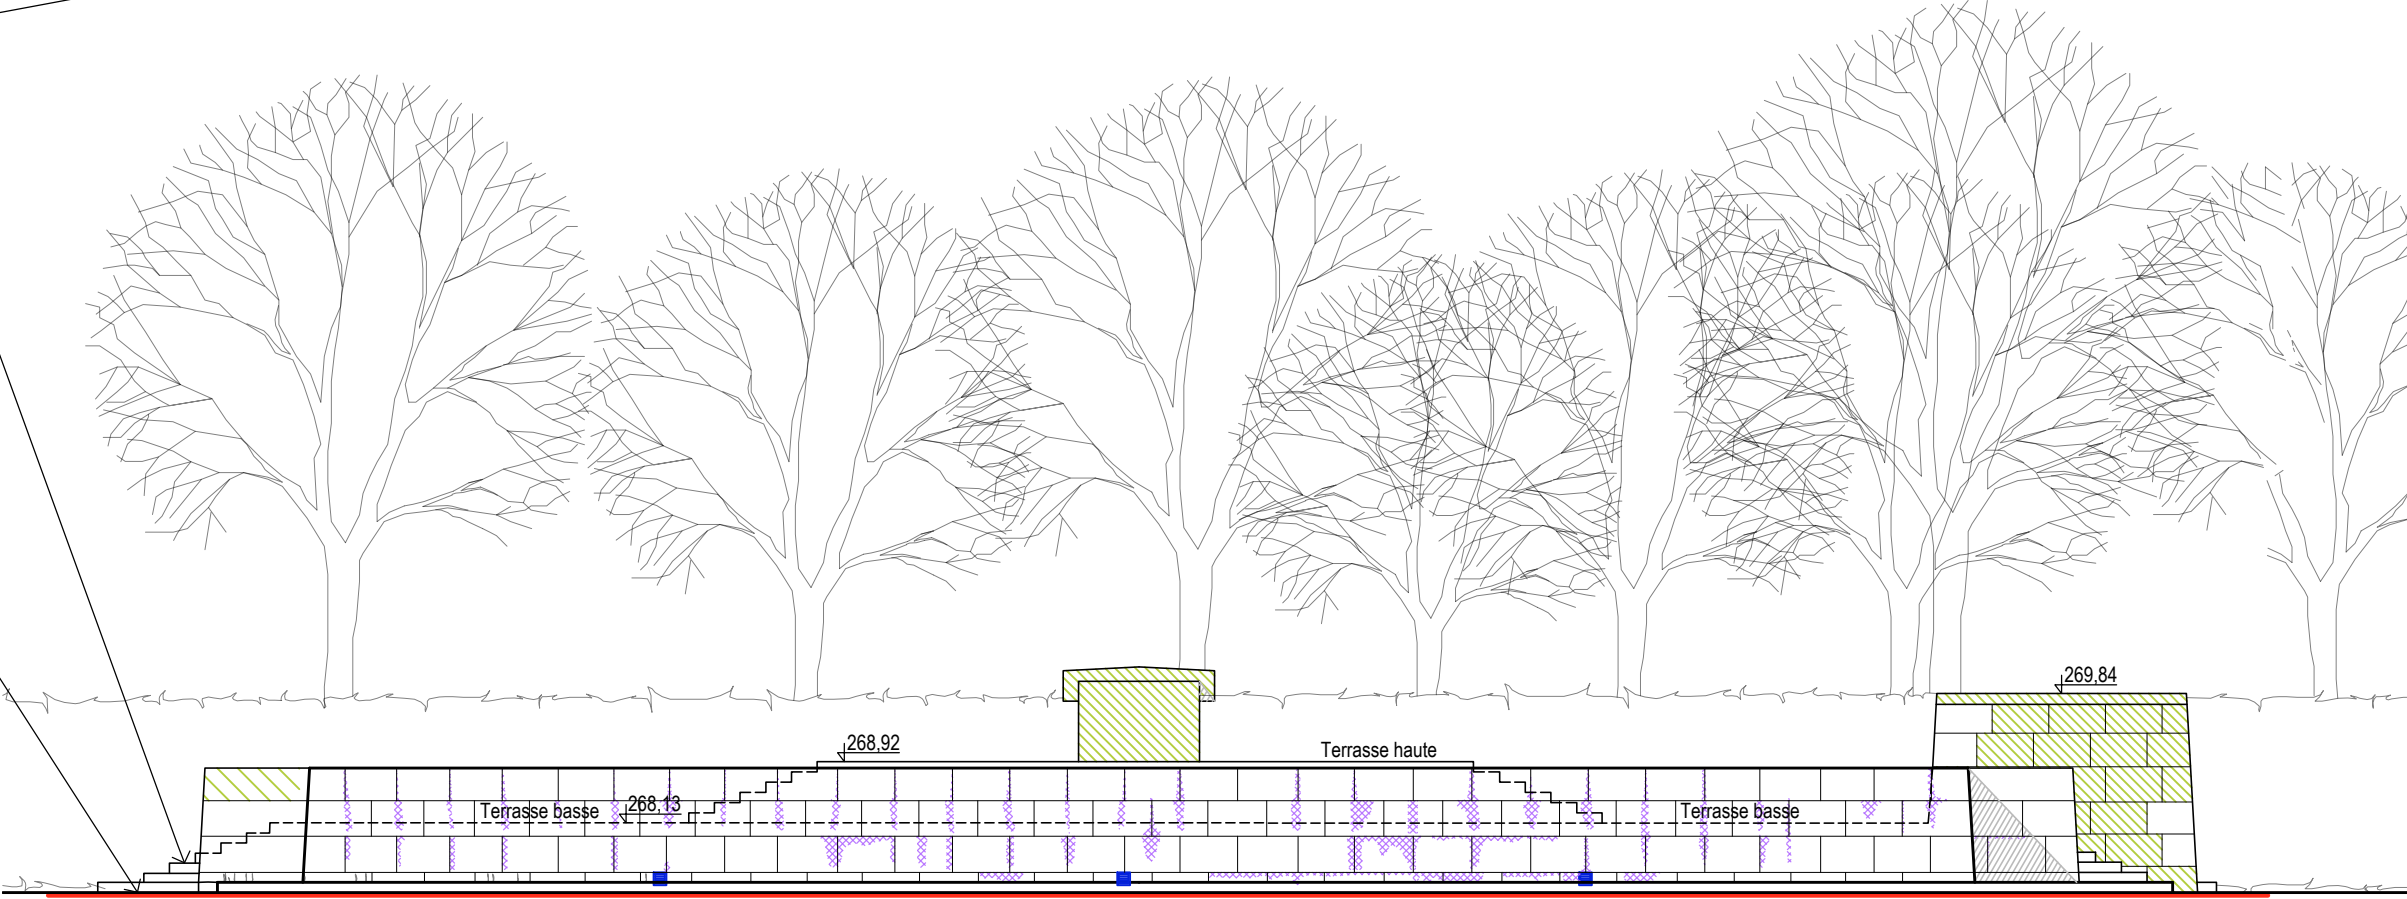
Parement granit du mur périphérique :  
Concrétions salines le long des joints dues aux infiltrations  
des eaux depuis la toiture-terrasse  
Présence de mousses et de lichens  
*Brossage, nettoyage, traitement biocide*  
*Piochage et réfection en recherche des joints*  
*ciment dégradés/disparus*

Marches granit :  
Dissolution des mortiers de joint (gel),  
source d'infiltration  
Marches disloquées, décollées  
Végétation et mousses apparentes  
*Relevé des calepinages*  
*Purge, nettoyage (brossage, traitement biocide)*  
*Dépose/repose des marches en conservation,*  
*adaptations calepinages*  
*Mise en oeuvre sur crémaillère béton*  
*Dépose de dalle étanche Degaine et*  
*mise en oeuvre d'un complexe isolant étanche*

Emmarchements bas (nord et sud) - Pied d'escalier :  
Marches basses déchaussées (glissement)  
Absence protection au ruissellement des eaux,  
absence de drain  
Sol sable stabilisé dégradé, ravinement du sable argileux  
Socle béton de l'escalier apparent  
*Décapage du sol sablé sur 30cm, réemploi des graves*  
*Réfection sol en mélange stable et perméable terre-pierre*  
*compris rehausse du niveau de sol (encailloutement de*  
*dimensions complémentaires, sable, chaux)*  
*Mise en place d'un drain en pied d'embranchement*
