Ecole Nationale Supérieure des Arts et Métiers

NOTICE DE SECURITE

Indice A Mai 2023

Amélioration de la sécurité incendie au niveau du Bâtiment A Enseignement

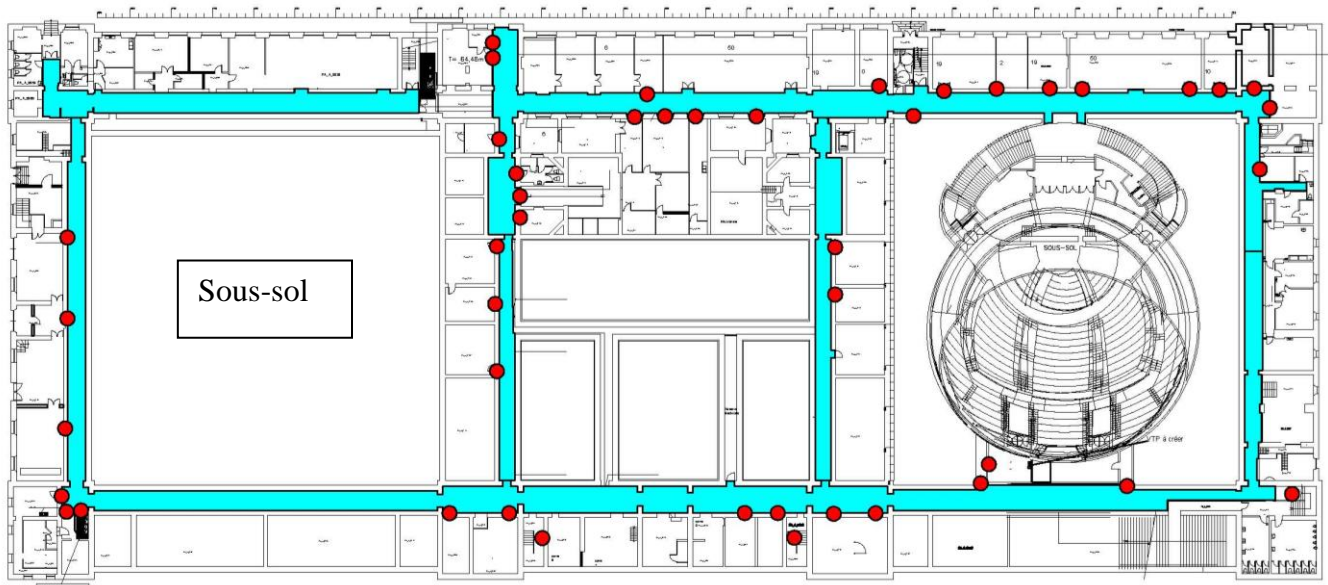
- ☐ La présence de locaux aux parois et aux portes vitrées n'assurant pas le degré coupe-feu réglementaire (CO24).
- ☐ L'absence de recoupement des circulations horizontales au sous-sol (CO24 et DF6).

- ▣ Le remplacement des parois et des portes vitrées des locaux à risques courants au sous-sol par des parois coupe-feu 1 h et des Portes Coupe-Feu (PCF) ½ h (CO24).

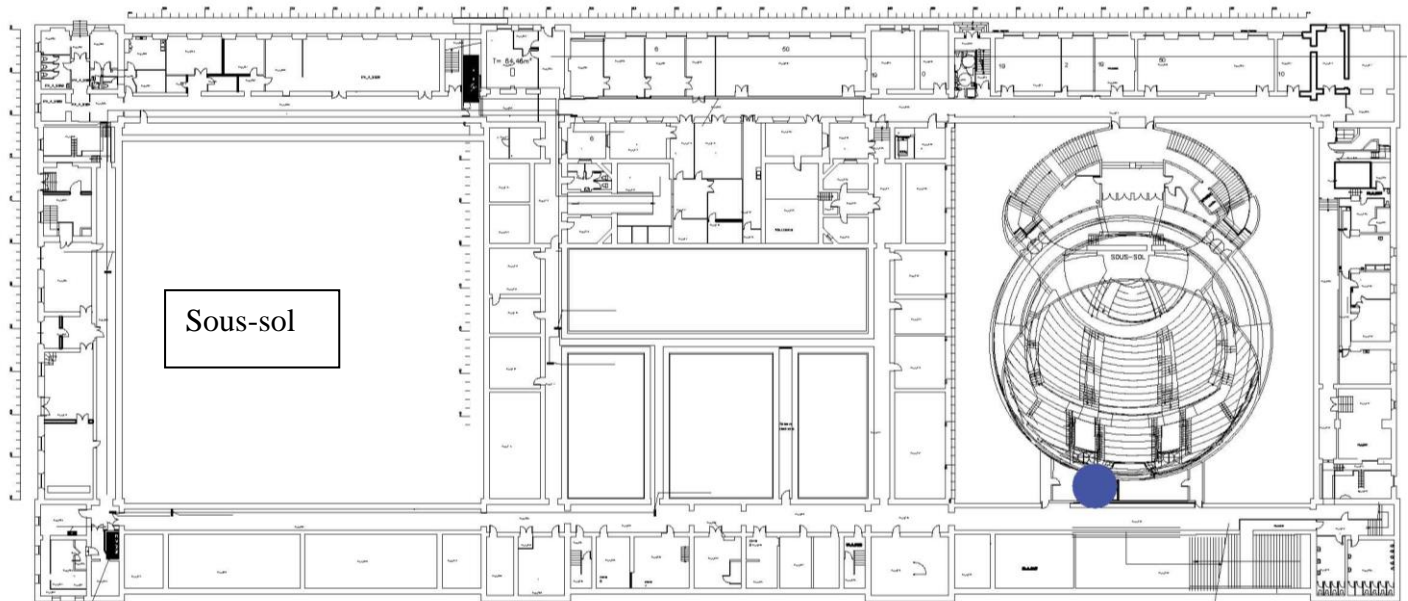
En complément de la centrale décrite ci-dessus, le bâtiment est équipé de matériels déportés dédiés au SDI et au CMSI. Ces équipements ne sont pas installés dans des VTP.

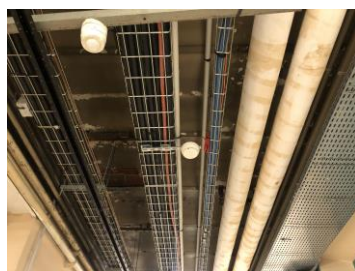
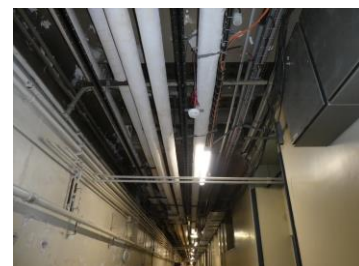
L'implantation de certains Détecteurs Automatiques d'Incendie (DAI) n'est pas conforme. En effet, dans certaines circulations, les DAI ont été installés en sous face des chemins de câbles ou d'autres canalisations et non au plafond.

Cette implantation n'est pas conforme à la norme NFS 61.970.
