AMÉNAGEMENT ET VALORISATION DU SITE DE *LA POINTE DU MILLIER*

CARNET DE DÉTAILS

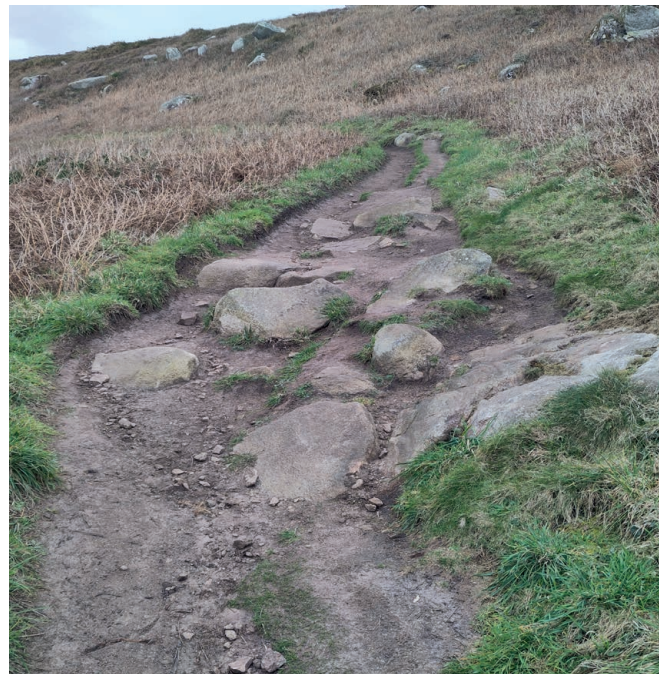
ARASEMENT DE PIERRES PROÉMINENTES

L'assiette du sentier présente des affleurements rocheux ou blocs saillants gênant la progression des randonneurs, provoquant une usure prématurée du sentier et des contournements latéraux destructeurs pour le milieu naturel.

Le sentier présente un profil de marche uniforme, avec un fond de forme régulier reconstitué à l'aide des matériaux extraits. Les pierres arasées sont réemployées in situ, en comblement ou calage, pour maintenir la structure de l'assise et assurer la stabilité du sentier. Les pierres peuvent permettre la formation de marches.

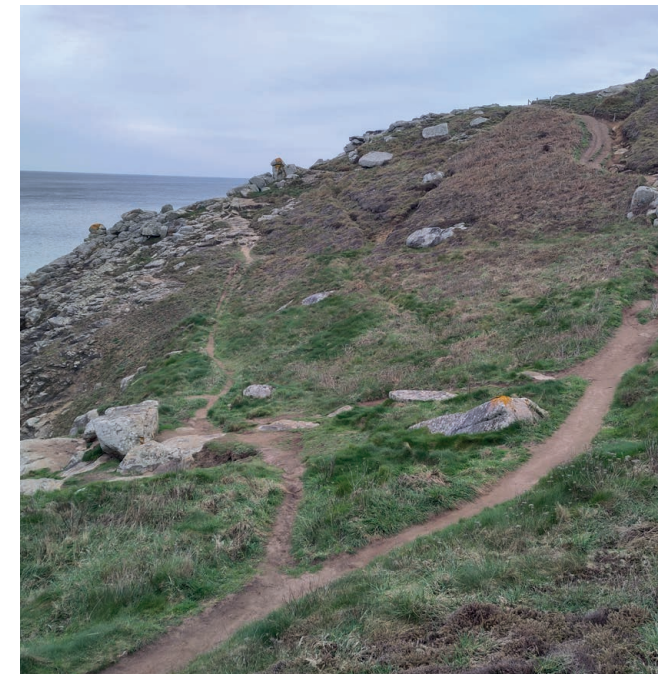
CRÉATION D'UN RADIER EN PIERRE

La portion de sentier concernée est située dans une zone de forte fréquentation, à la croisée de plusieurs itinéraires. Le terrain, en pente, subit une importante charge hydraulique en période de pluie, recevant les eaux de ruissellement issues des versants adjacents. La plateforme actuelle est irrégulière, marquée par des ravineurs longitudinaux et une perte progressive de matériaux fins, compromettant l'accessibilité et la durabilité de l'itinéraire.

Le sentier est consolidé par un radier en pierre offrant une surface drainante, stable et durable. Ce dispositif permet le franchissement régulier de l'eau par le cheminement lui-même, sans générer de dégradations. La structure est intégrée au paysage et compatible avec les usages pédestres. Le radier assure un écoulement transversal maîtrisé des eaux de ruissellement.

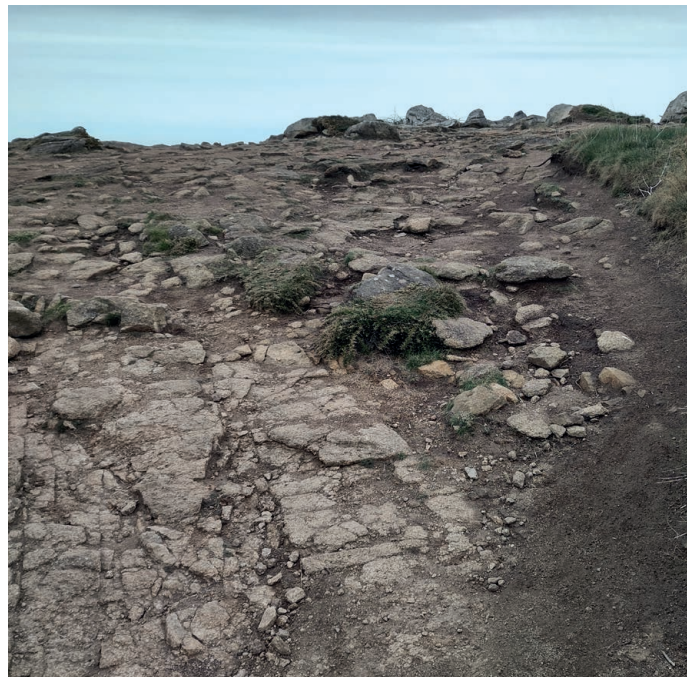
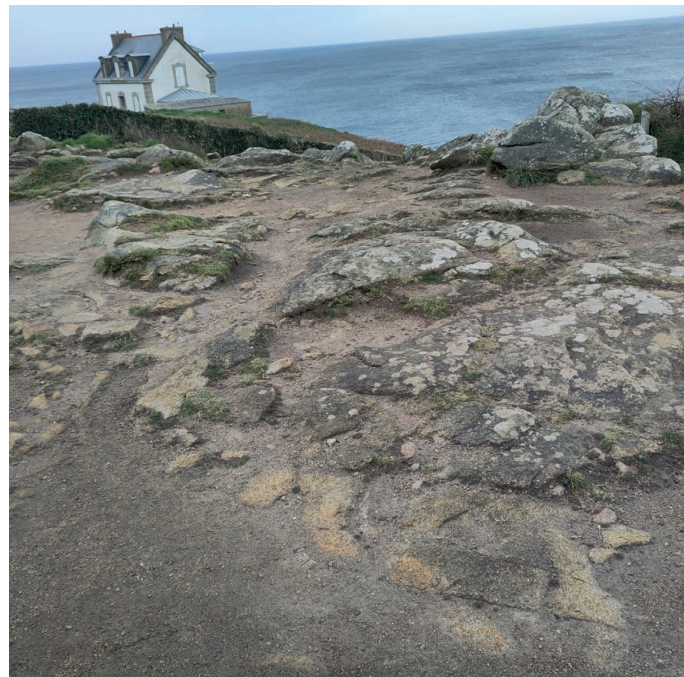
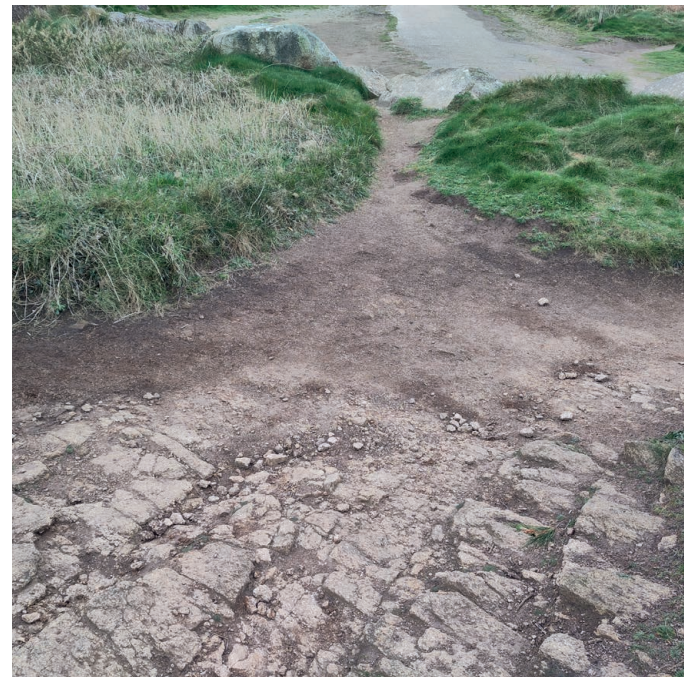
CRÉATION D'UN DALLAGE EN PIERRE

L'assiette du sentier présente des affleurements rocheux ou blocs saillants gênant la progression des randonneurs, provoquant une usure prématurée du sentier et des contournements latéraux destructeurs pour le milieu naturel.

Le sentier présente un profil de marche uniforme, avec un fond de forme régulier reconstitué à l'aide des matériaux extraits. Les pierres arasées sont réemployées in situ, en comblement ou calage, pour maintenir la structure de l'assise et assurer la stabilité du sentier. Les pierres peuvent permettre la formation de marches.

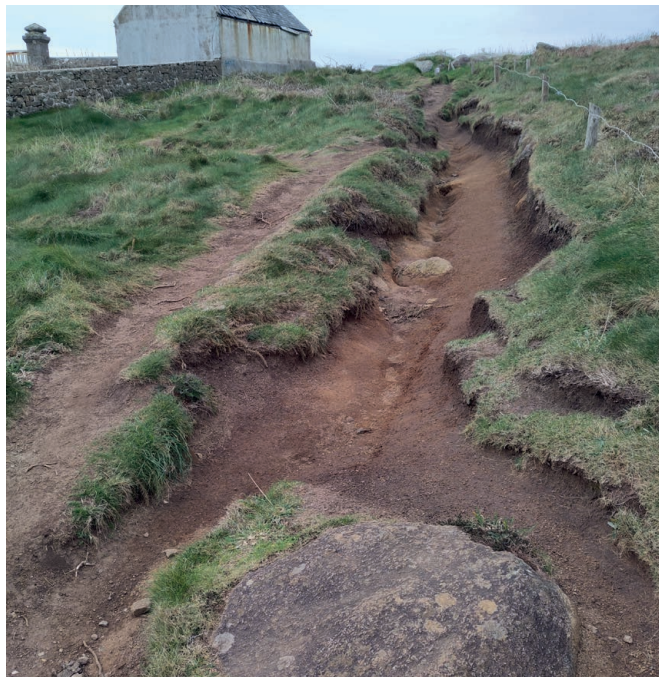
REPRISE DU SENTIER PAR REMBLAIEMENT

Le sentier présente un profil transversal dégradé, avec une érosion du fil de marche. En l'absence d'un dévers fonctionnel, les eaux de ruissèlement longitudinales s'accumulent sur l'assiette, formant une rigole, ce qui favorise les contournements et la divagation de l'itinéraire. Les matériaux d'origine sont en partie dispersés ou tassés.

Le sentier est reprofilé avec un fruit transversal régulier vers l'aval. Le fond de forme est régénéré à l'aide de matériaux pour assurer une stabilité et une continuité d'écoulement. Le fil de marche est centré, la lisibilité de l'itinéraire est restaurée. Des soutènements en rondins, issus du site, sont mis en œuvre tous les 3 mètres pour stabiliser la plateforme et ralentir le ruissèlement.

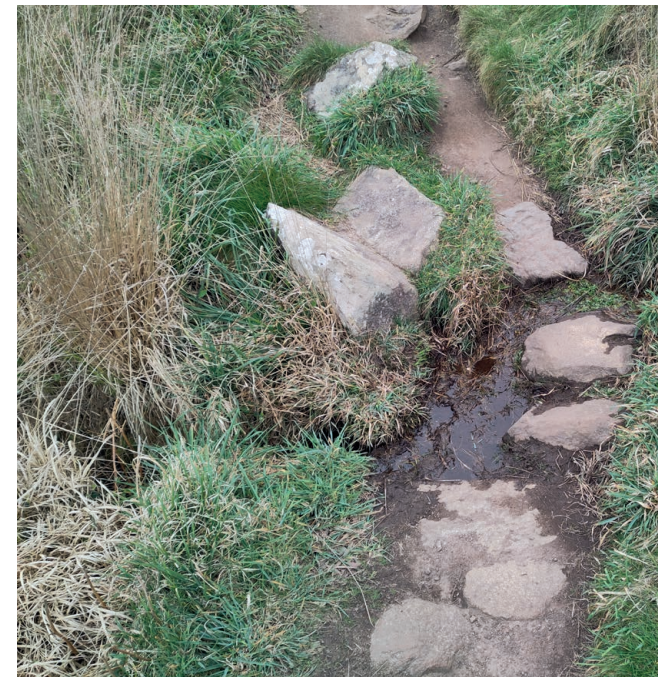
CUNETTE EN PIERRE

Sur certaines portions en pente ou en rupture de pente, le sentier traverse des ruisseaux. Lors des épisodes pluvieux, la traversée de ces passages devient difficile.

Le sentier est équipé ponctuellement de cunettes en pierre, conçues comme des passages à gué traversant le sentier. Ces ouvrages permettent de canaliser les flux d'eau transversaux et de renforcer localement la structure de l'assise des berges. Au besoin une ou deux marches sont créées en amont pour faciliter la traversée.

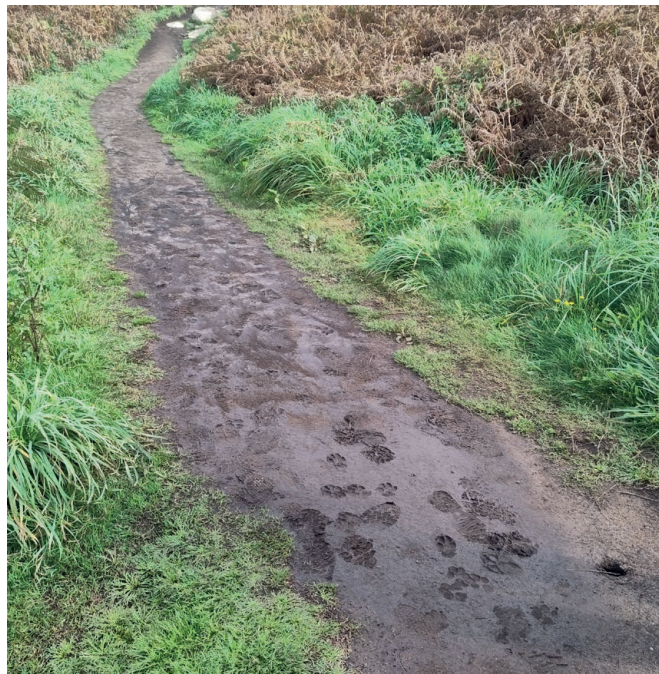
Le sentier présente sur de longues sections un profil en pente qui, en l'absence d'ouvrages transversaux, provoque l'accumulation des eaux de ruissèlement dans l'assiette du sentier. Cela accentue l'érosion du fil de marche et l'apparition de zones boueuses.

Le sentier est ponctuellement équipé de revers d'eau, intégrés au profil longitudinal. Ces ouvrages de dérivation douce permettent de briser la dynamique de ruissèlement linéaire en déviant l'eau vers l'extérieur de l'assiette à intervalles réguliers. Le revers d'eau est réalisé en léger biais, avec un effet de seuil inséré naturellement dans le cheminement, sans créer de gêne pour l'utilisateur.

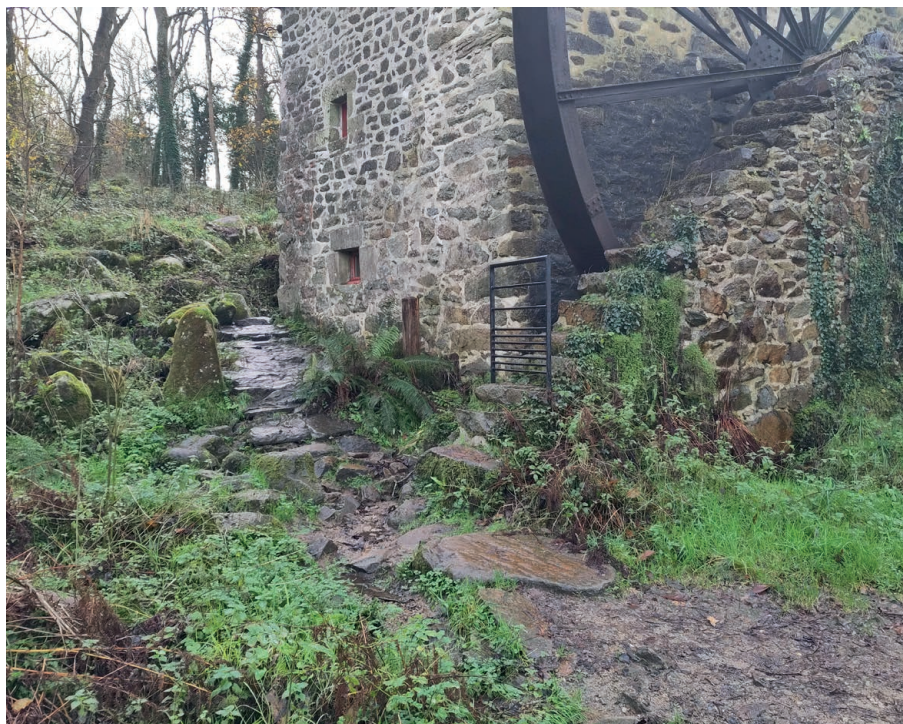
EMMARCHEMENT ET DALLAGE AU PIED DU MOULIN

Au droit du moulin de Keriolet, l'escalier maçonné existant sur deux faces est totalement déstructuré : marches disjointes, éboulées ou absentes. Son tracé bordant un chaos rocheux et un ruisseau rend son franchissement glissant et dangereux. Il ne permet plus un bon accès à la porte du moulin ni la gestion des écoulements issus de la roue hydraulique. Le sol en pied de mur est raviné et informe, sans traitement de surface.

L'escalier est entièrement réaménagé avec des moellons maçonnés sur deux faces, dans une esthétique harmonisée avec les maçonneries du moulin. Le nouvel escalier est implanté de façon à dominer le chaos rocheux, tout en assurant une circulation fluide et sécurisée. Un caniveau en pierre est aménagé en pied d'escalier pour canaliser l'eau issue de la roue. Un petit dallage est réalisé devant la porte d'entrée pour créer une aire de confort.

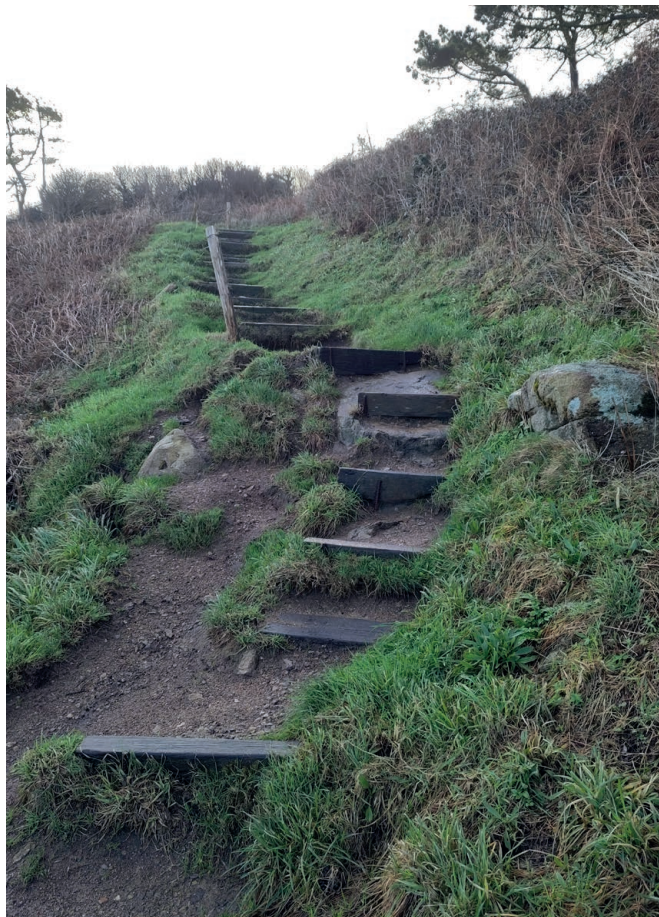
DISPOSITIFS DE FRANCHISSEMENT DE DÉNIVÉLATION

Certaines sections du sentier présentent des pentes fortes et dégradées, avec perte d'adhérence, érosion de l'assise, ravinements longitudinaux et contournements répétés par les usagers. Le terrain, instable, devient difficilement franchissable, particulièrement en conditions humides. Les aménagements existants sont parfois devenus obsolètes.

Des emmarchements sont réalisés sur les portions à forte pente, afin de stabiliser l'itinéraire, structurer le cheminement et faciliter la montée ou la descente des randonneurs. Les marches sont dimensionnées selon la pente, l'usage et la portance du sol, et construites en pierre, dans le respect du confort de marche et de l'intégration paysagère.

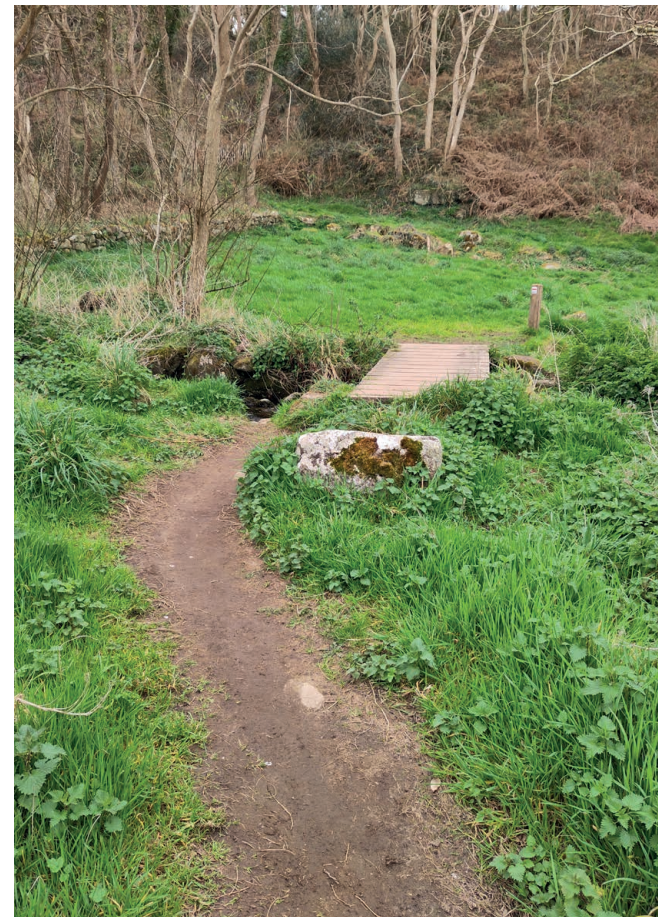
PASSERELLE EN BOIS

La traversée d'un ruisseau situé en bordure d'une zone humide littorale s'effectue actuellement via une passerelle vétuste, difficilement accessible une partie de l'année en raison de la saturation hydrique des abords. Le sol détrempé impose aux usagers de marcher dans la boue, générant un élargissement du sentier, une destruction progressive de la végétation hygrophile et un piétinement récurrent des zones humides sensibles.

Une passerelle en bois de 5 à 10 mètres est créée pour franchir le ruisseau tout en évitant tout contact avec les sols gorgés d'eau. L'ouvrage s'inscrit dans une démarche de préservation écologique, limitant l'impact au sol par une portée adaptée et une accessibilité assurée en toutes saisons. L'accès est sécurisé par des rampes d'embarquement stabilisées, garantissant un franchissement hors zone boueuse.

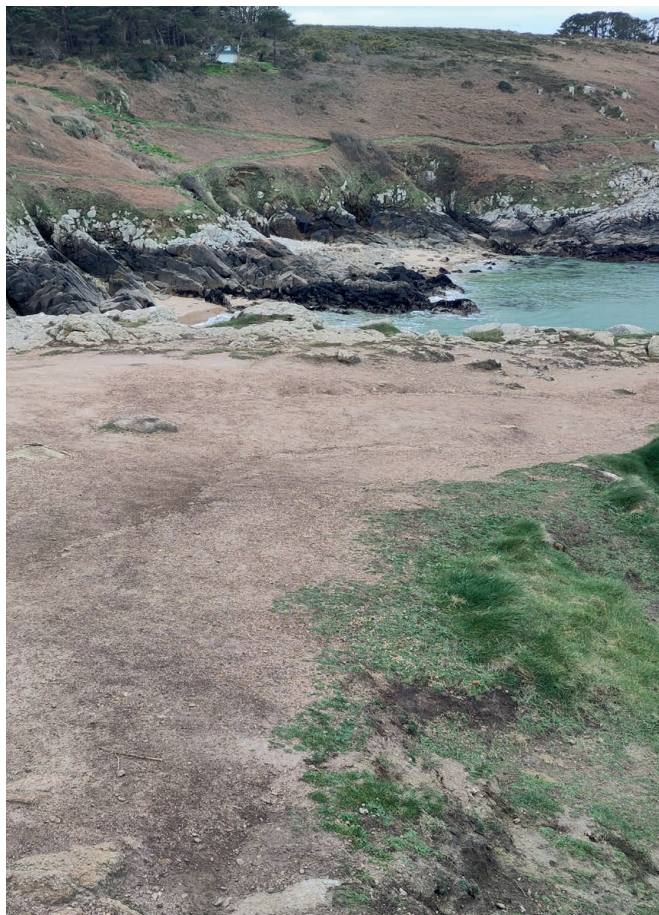
MISE EN DÉFENS PAR MONOFIL

Le sentier traverse ou longe des milieux sensibles où la fréquentation non canalisée entraîne des divagations latérales. Des traces de contournement, élargissements anarchiques ou piétinements récurrents sont observées, traduisant une perte de lisibilité de l'itinéraire. Cette dérive compromet à la fois la régénération végétale, l'infiltration naturelle des eaux et la fonction écologique des habitats adjacents.

La circulation des usagers est recentrée sur l'assiette du sentier par la mise en défens latérale via un dispositif léger de type monofil. Ce dispositif dissuade le franchissement sans constituer une barrière physique continue. Il respecte les usages pédestres tout en protégeant la végétation, favorisant la reconstitution naturelle des bords.

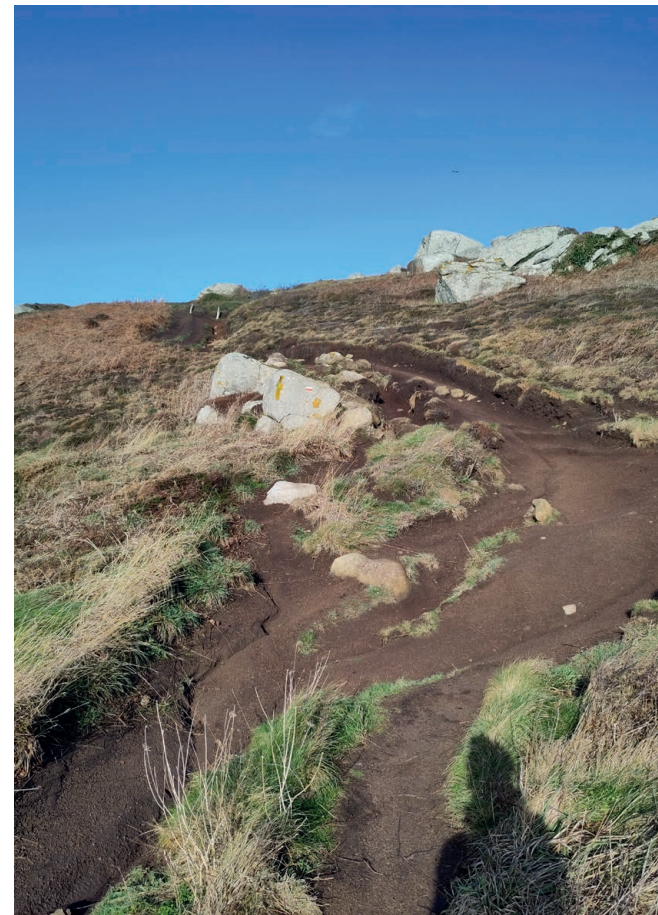
FASCINAGE POUR REGENERATION DU MILIEU

Le sentier, situé sur une forte pente et intensément fréquenté, a subi une érosion marquée par creusement de l'assise, ravinement linéaire et perte de matériaux. La bande de roulement s'est transformée en rigole d'écoulement, favorisant la déstabilisation du substrat. Le tronçon est aujourd'hui inadapté à la circulation et doit être fermé pour restauration écologique.

Le sentier est mis en défens et régénéré par des dispositifs de fascinage posés perpendiculairement à la pente. L'objectif est de retenir les matériaux, piéger les sédiments et créer des microniveaux favorables à la reprise de la végétation. Le fascinage accompagne la reconquête naturelle du sol en ralentissant le ruissèlement et en favorisant l'enracinement progressif.

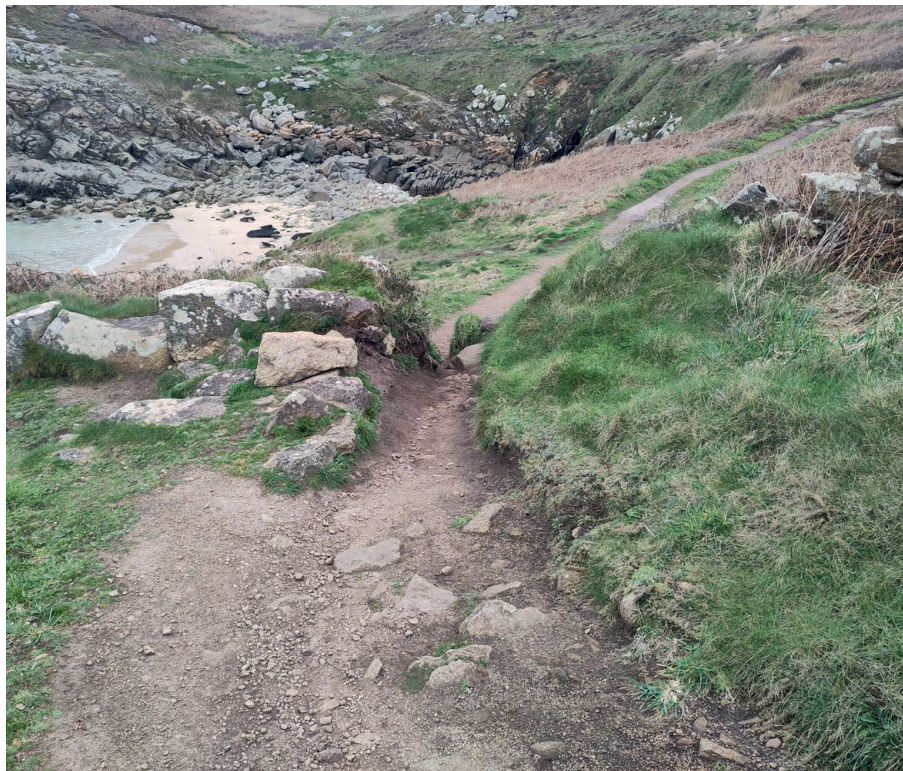
REPRISE DE TÊTE DE MURET

Des murets en pierre sèche anciens bordent le sentier concerné. S'ils sont globalement encore en place, plusieurs sections présentent une dégradation localisée des têtes de mur et l'absence de pierres de couronnement. Ces défauts affaiblissent la stabilité globale de l'ouvrage et nuisent à sa lisibilité paysagère. Le reste de la maçonnerie est en bon état et ne nécessite pas de démontage complet. L'appareillage initial est en pierre locale, à joints secs, avec un fruit régulier.

Les têtes de mur sont reconstruites dans la continuité directe de l'appareillage existant. Les pierres de couronnement manquantes sont repositionnées pour refermer proprement le mur et assurer sa cohérence structurelle et visuelle. L'ensemble est réalisé en maçonnerie sèche, sans liant, avec des matériaux locaux adaptés. Le muret retrouve sa stabilité, sa durabilité et sa valeur patrimoniale.

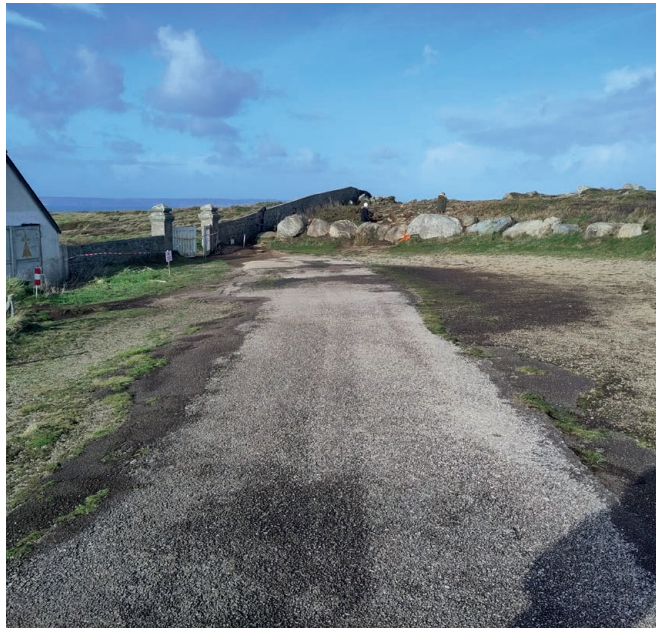
DÉSTRUCTURATION DE L'ALIGNEMENT EN PIERRE

Un ancien alignement de blocs de grandes dimensions, linéaire et artificiel, marque visuellement le paysage en rupture avec le caractère naturel du site. Ces blocs, posés en bordure ou au sein du sentier, présentent un aspect trop régulier, géométrique et anthropique, inadapté à l'esthétique attendue dans un contexte naturel ou semi-sauvage. Leur présence nuit à l'intégration paysagère de l'aménagement.

L'alignement est partiellement déstructuré pour retrouver une lecture plus irrégulière, désordonnée et compatible avec l'ambiance naturelle du site. Certains blocs sont retirés, déplacés ou fragmentés pour casser la linéarité perçue.

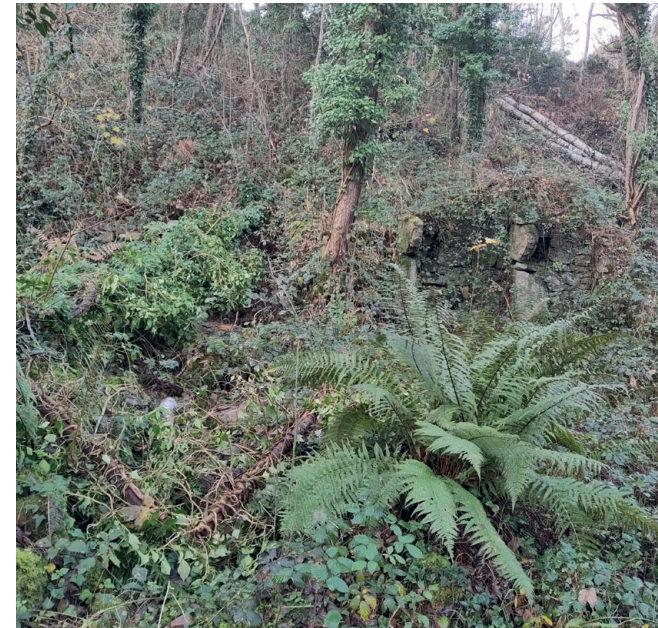
CRISTALLISATION DU MOULIN À PIROUETTE

Les vestiges du moulin à Pirouettes sont constitués de maçonneries partiellement effondrées, envahies par la végétation. Les murs subsistants présentent des arases désorganisées, avec pierres instables, disjointes ou manquantes. L'absence d'entretien et la pression végétale contribuent à la dégradation progressive de cet édifice patrimonial, pourtant remarquable par sa position et son histoire.

Les ruines du moulin sont figées en l'état par une opération de cristallisation : stabilisation des arases, remise en place des pierres désorganisées, et débroussaillage sélectif. L'objectif est d'empêcher toute évolution destructrice ultérieure, tout en conservant les volumes et l'état de ruine comme témoin historique. L'ouvrage reste non fonctionnel, non reconstruit, mais stabilisé durablement.
