Réhabilitation de La Cité des Douanes

**LOT 01 : Démolition - Gros œuvre  
- Charpente -  
Couverture - Doublage cloisons -  
Faux plafonds - Carrelage**

<b>CAHIERS DES CLAUSES TECHNIQUES PARTICULIERES (C.C.T.P.)</b>
--

## **OBSERVATION**

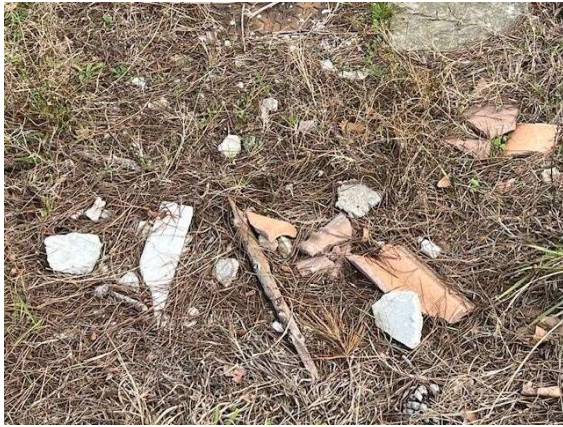
Nettoyage général des abords, avec notamment des gravats au sol à enlever dans l'espace vert situé à gauche de l'entrée

L'entreprise établit un forfait pour cet espace qui représente environ 100 m<sup>2</sup>. Il servira d'étalonnage pour discuter en travaux supplémentaires d'autres nettoyages, étant précisé que le désherbage est à la charge de la MASSE DES DOUANES et sera réalisé avant le démarrage des travaux.

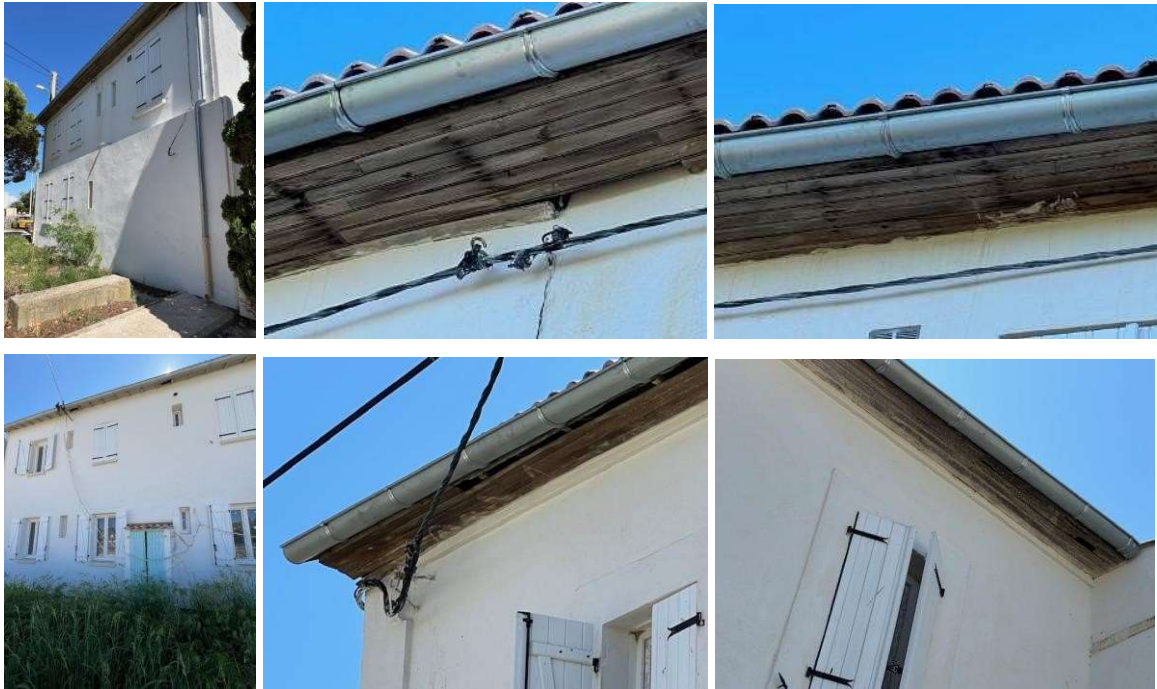
Réparation des sous-faces bois

3.2. Réparation des avancées de toiture : pour les toitures de tous les bâtiments, les habillages des avancées de toits en bois présentent des parties abîmées, avec des planches à remplacer.

Le présent lot prévoit un contrôle de tous les habillages de toits, la réparation et/ou le remplacement des planches abîmées, ainsi qu'un traitement complet de ces avancées par une lasure de très haute protection, type BONDEX indice 30.

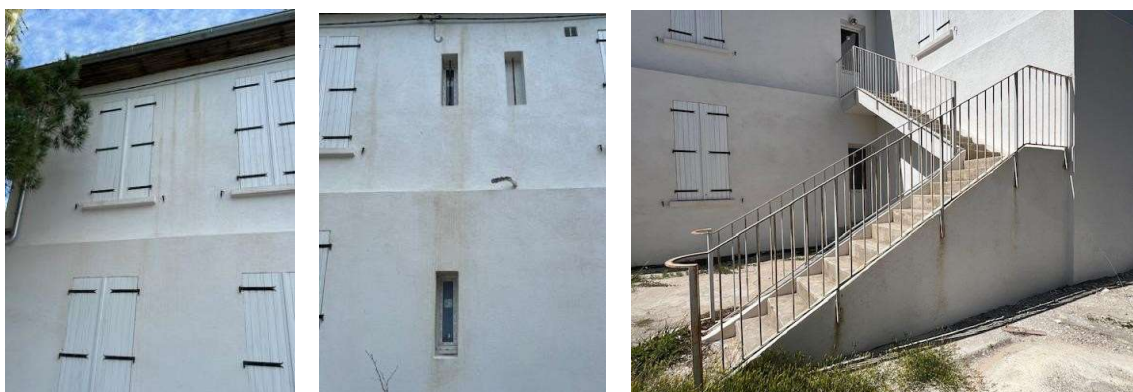
Suite aux fuites identifiées précédemment en pignon nord du bâtiment F, mais aussi de part et d'autre de la montée d'escaliers selon photos ci-dessous :

- Réalisation d'une peinture à base de chaux et de silicate type STRASSERVIL de chez WEBER ET BROUTIN pour une remise en état des façades, étant entendu qu'il s'agit de reprendre les pans entiers des façades concernées ;

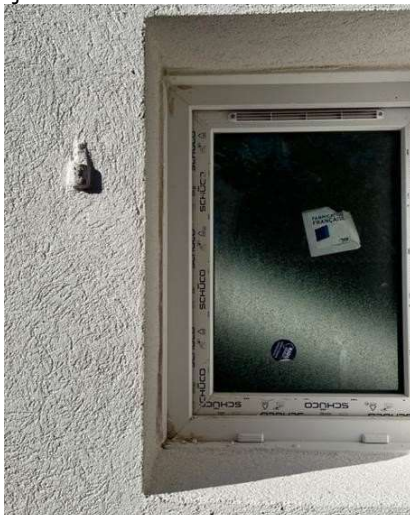
- Gond restent à enlever en façade bâtiment D

- Une purge des aciers en profondeur
- Dans les cas où les aciers sont scellés trop profondément, les recouper à une profondeur de 5 cm minimum, les traiter avec un antirouille, et procéder à une réparation de la maçonnerie avec un enduit résine

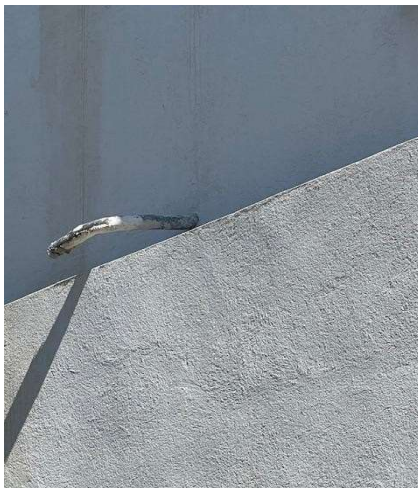
- Acier à l'étage du bâtiment F

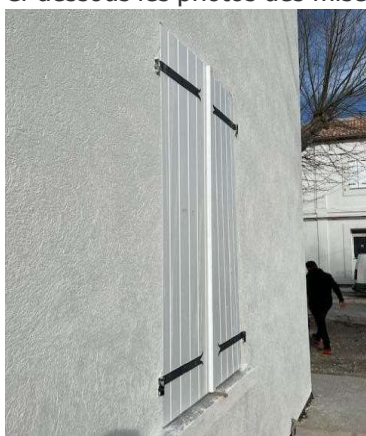
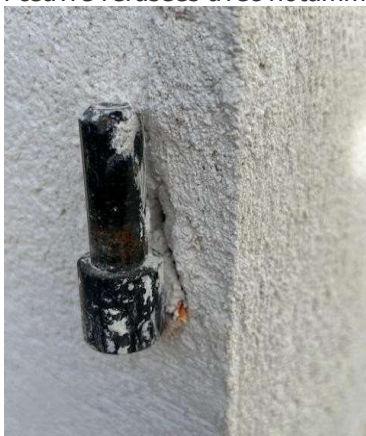
Ci-dessous les photos des mises en œuvre refusées avec notamment :

Des volets vrillés .....des gonds trop encastrés .....

- . de reprendre le scellement de tous les volets des étages (62 volets) ;
- . de contrôler et reprendre le scellement de tous les volets des rez-de-chaussées (51 volets) ;

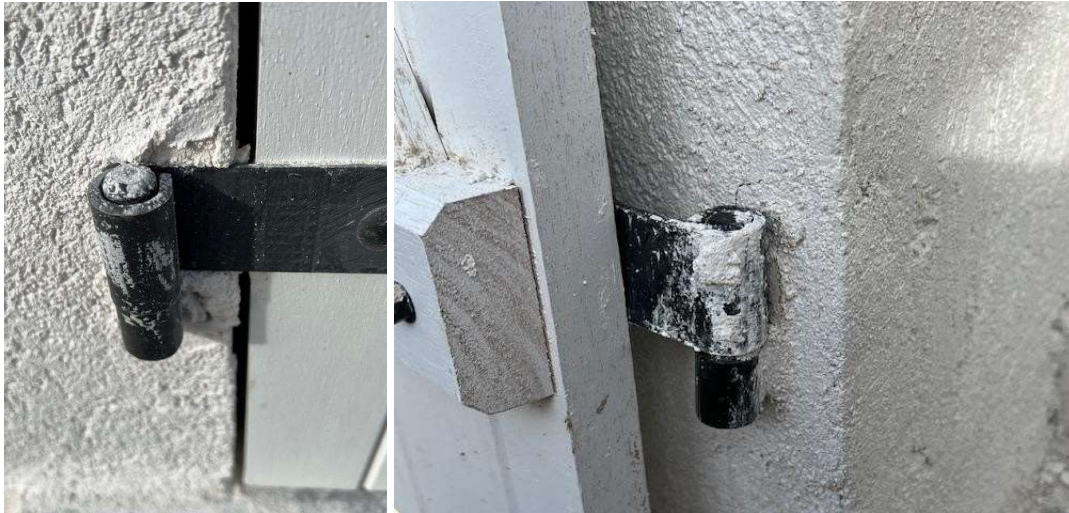
..... d'où des pentures tordues puisqu'elles « forcent » à la fermeture .....

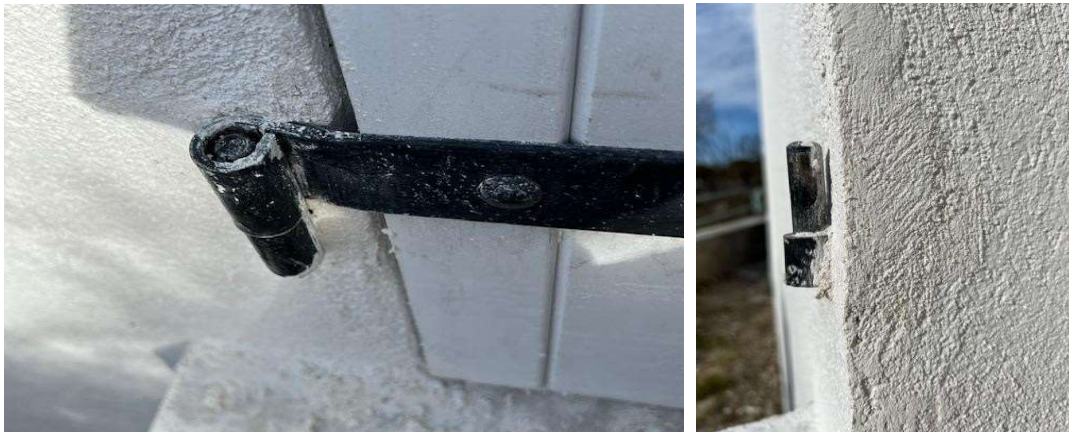
..... et des tableaux sonnant creux, avec à terme des fissures et des descellements.....

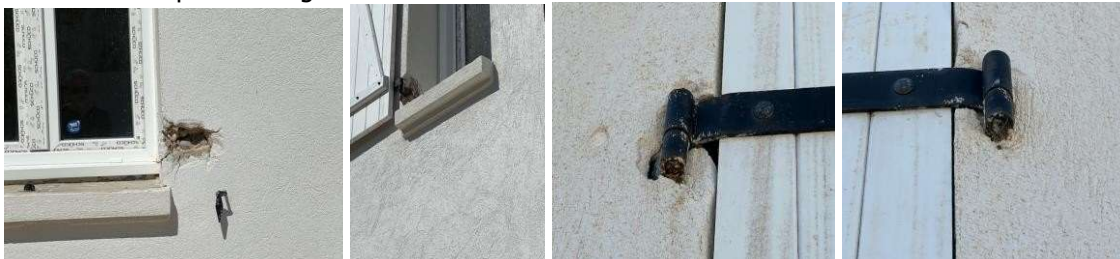
Ci-dessous les photos de gonds arrachés car mal fixés :

reprendre le scellement des 62 (paires) de volets des étages des bâtiments A à F

- contrôler le scellement des 51 (paires) de volets des rez-de-chaussées des bâtiments A à F

- traiter les gonds avec une peinture antirouille ;
- procéder à la réparation de la maçonnerie avec un enduit résine ;
- procéder à une reprise esthétique (décrite à l'article 4 ci-avant) avec une peinture à base de chaux et de silicate type STRASSERVIL de chez WEBER ET BROUTIN en créant un bandeau ton sur ton de 20 cm de largeur sur toute la périphérie des baies de l'étage

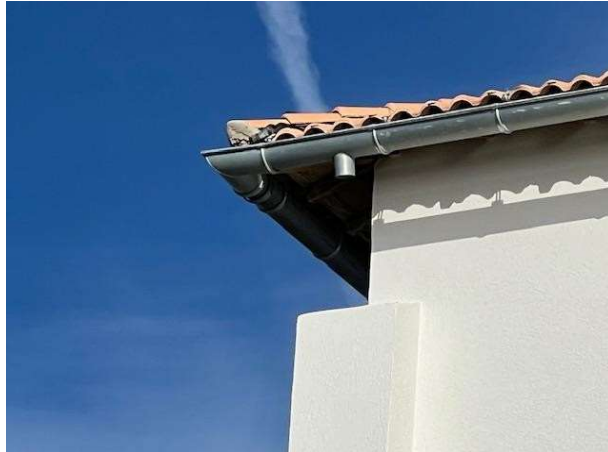
## **7. Terminer la pose des gouttières et des descentes de pluvial en zinc**

- contrôler la pose correcte des crochets de gouttières (260 ml) – pente vers les évacuations
- poser les gouttières manquantes (30 ml)
- poser les descentes de gouttières (160 ml)
- poser les dauphins en fonte coudés (nbre = 24)

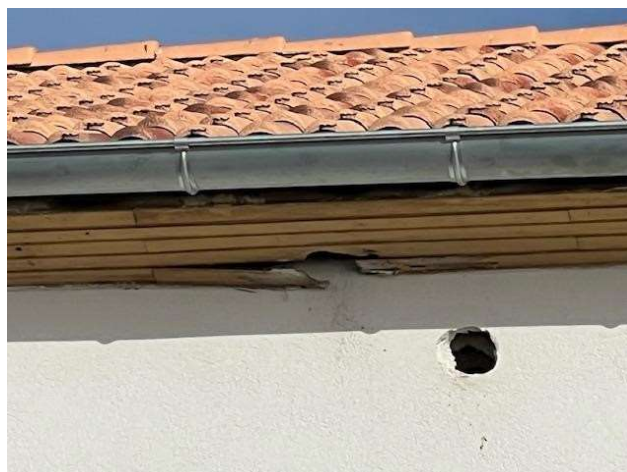
**8. Refermer les anciennes réservations** non masquées par les grilles de ventilations posées par le plombier (nombre = 8)

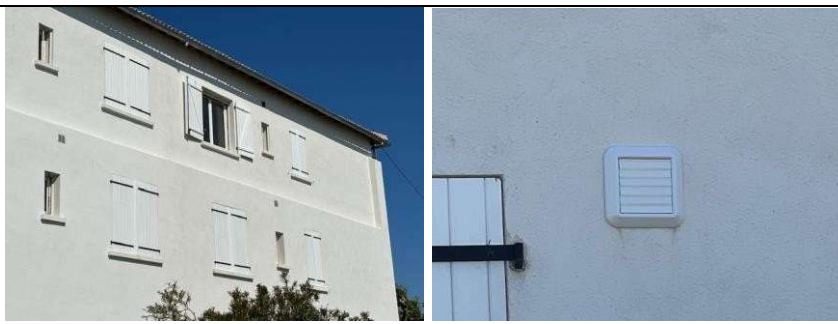
Les photos ci-dessous montrent les zones où des grilles ont été posées :

Grilles que le plombier devra siliconer sur leurs périphéries, afin d'éviter que l'eau ne s'infilte à l'arrière, et ensuite entraîne la poussière et fasse des coulures (hors responsabilité du présent lot chiffrant les travaux de reprise)

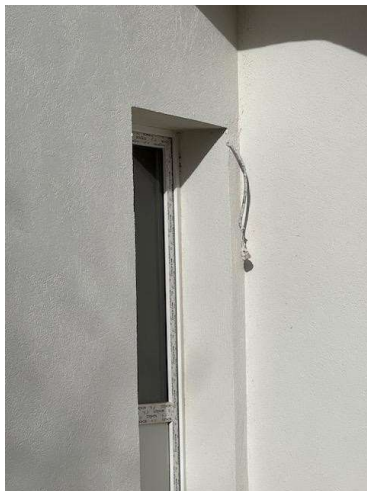
**9. Reprendre l'alimentation de l'éclairage de cette entrée** en rdc de l'immeuble F, de façon à la ramener dans l'axe du linteau, 10 cm au-dessus de l'arrête de ce dernier

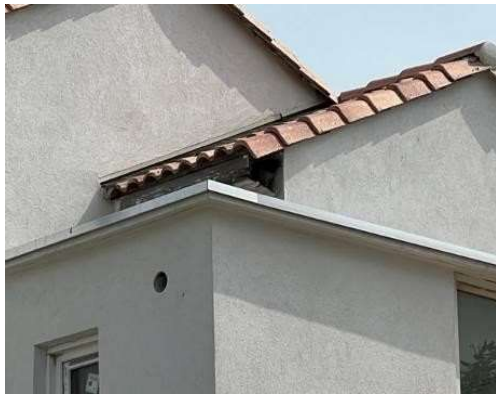
### 10.1. Sur les entrées de logements, avec un profil périphérique d'arrêt formant goutte d'eau :

... mais les remontés périphériques contre les murs « arrières » n'ont pas été réalisées. Il convient de procéder à la remonté d'étanchéité, et à la protéger par une bande solin avec mastic silicone de première catégorie.

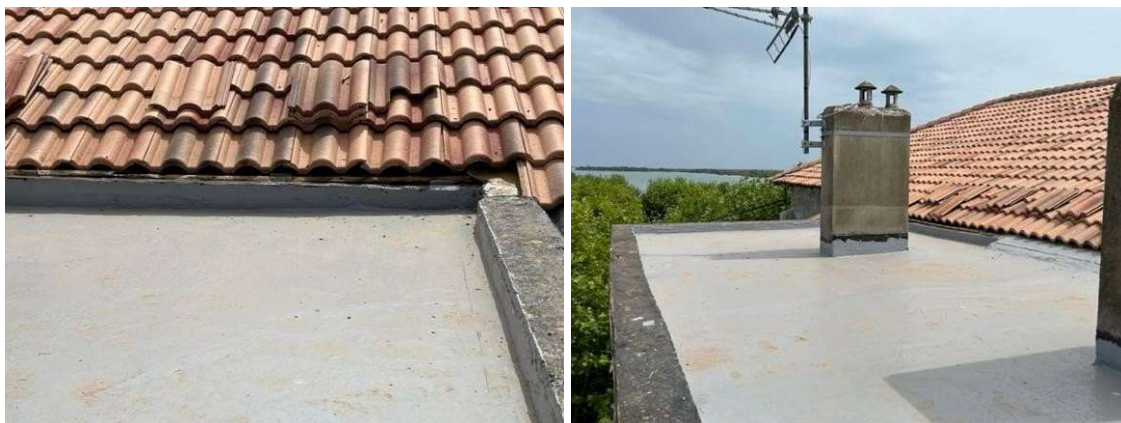
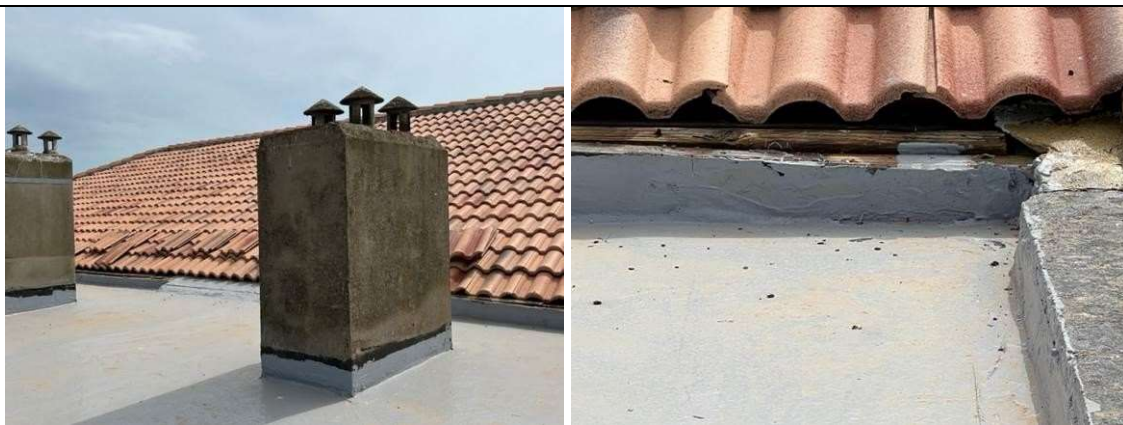
### 10.2. Sur la partie en toiture terrasse du bâtiment E :

... avec une non-conformité au droit du raccordement avec la toiture en tuiles, où il faut que l'étanchéité résine soit relevée sur un pliage remontant d'environ 50 cm sous les tuiles.

La résine est aussi à remonter sur les acrotères, et est à arrêter par une bande de rive, étant précisé que les acrotères doivent être réparés avant de les recouvrir de résine. Réparation comprenant :

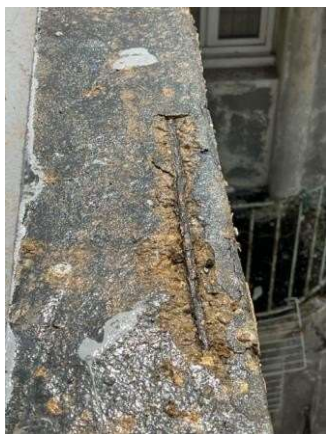
Des non-conformités ont été identifiées en cours de travaux, avec :

l'absence de traitement des aciers apparents au droit des acrotères, à faire avec :

- un décroutage des aciers non enrobés ;
- un piochage en profondeur de la maçonnerie afin de reprendre les aciers avec un enrobage d'au minimum 4 cm ;
- un traitement par passivation (antirouille) des aciers ;
- une réparation au mortier de résine sans retrait ;
- l'ensemble avec une pente vers l'intérieur du toit ;

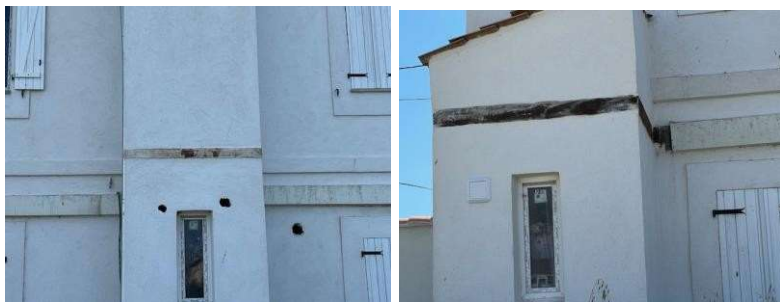
D'anciens ceinturages en UPN ont été précédemment recouverts de capotages en aciers

Ces capotages ne seront pas conservés, et sont à enlever lorsqu'ils sont encore apparents

- les raccords d'enduits au droit des capotages enlevés ;
- la peinture antirouille et de finition des UPN (coloris blanc) ;

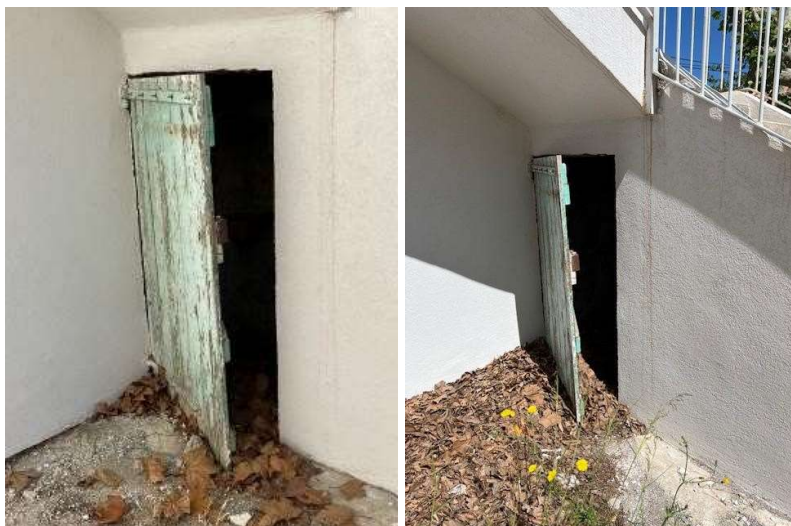
### 12. Suppression de la porte et refermeture maçonnée, compris reprise des enduits identiques à l'existant sous les escaliers du bâtiment F

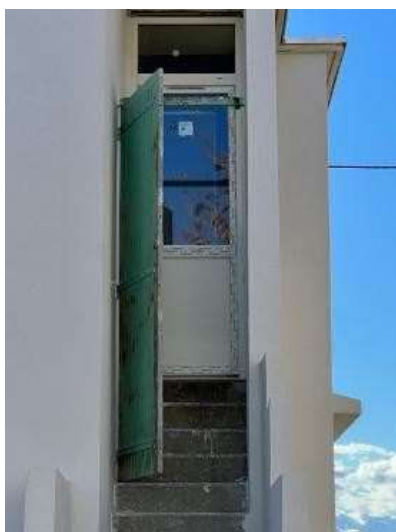
Bâtiment E et D

### 13. Suppression des anciens volets qui ne devaient pas être conservés

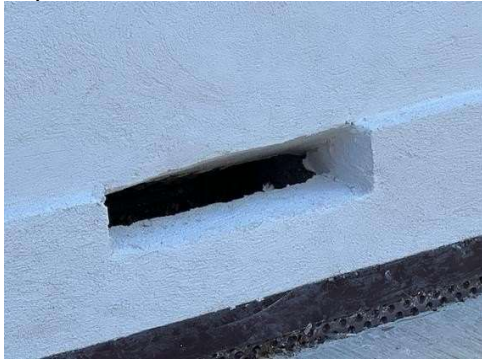
Reprise des arrêtes des encadrements des ventilation des VS

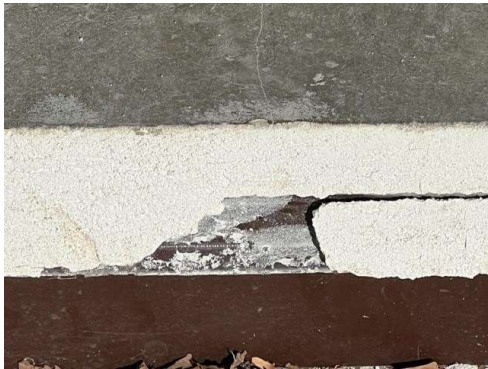
Suppression des enduits descendus sur les bandes solines, car les enduits ne peuvent adhérer sur ces dernières qui ne sont pas prévues en conséquence comme le montre la photo ci-dessous :

Arrêt « propre » et « rectiligne » des enduits sur la bande soline, réalisation d'un joint silicone pour éviter les infiltrations d'eau à l'arrière des bandes soline

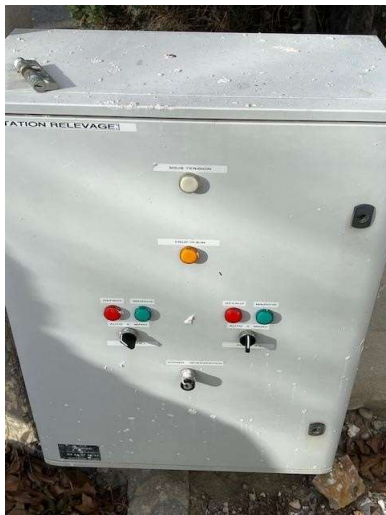
## 15. Nettoyage des enduits sur appuis de baies, et le coffret électrique de la pompe de relevage à

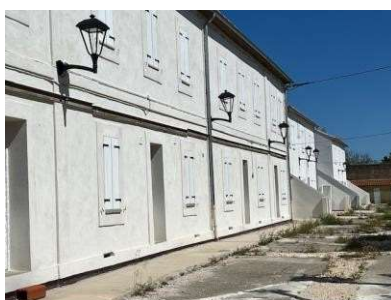
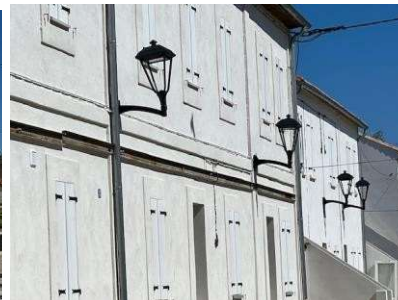
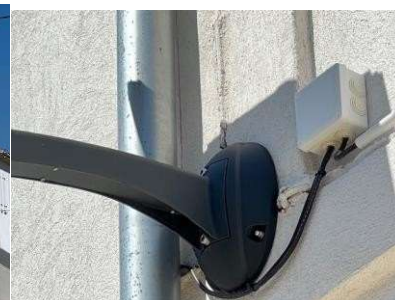
Ainsi que le redressement des consoles d'éclairages, constatées « de travers », à reprendre par l'électricien, avant tout travaux de reprises des enduits :

Après reprise de la pose par l'électricien, pour que la platine ne soit plus à cheval sur la modénature qu'elle soit calée en conséquence, raccord d'enduit

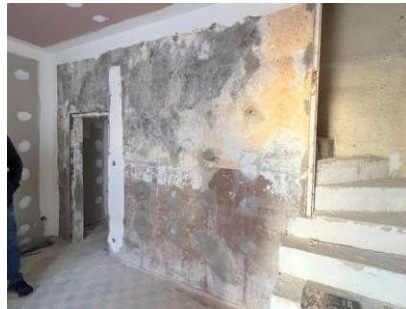
Avant .....

La reprises du mur dégradé et encore humide du bâtiment A a été faite :

L'architecte a conseillé de conserver le mur à son état brut de façon à ce qu'il respire

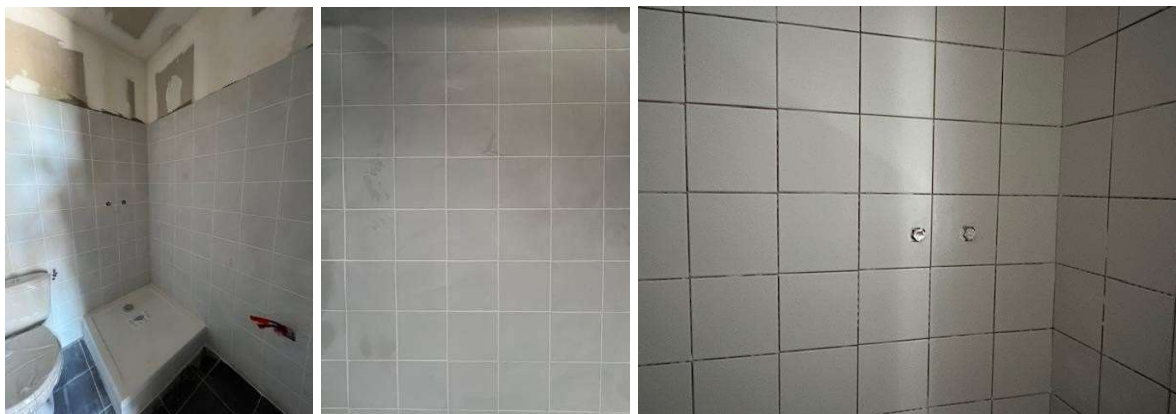
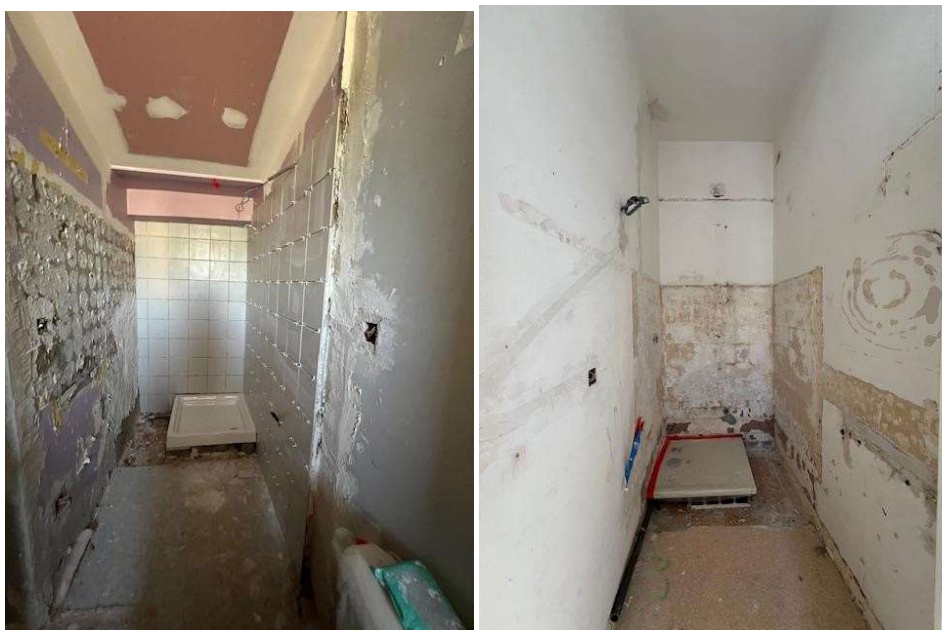
à noter que les joints sont

faits dans certaines zones, et sont à réaliser dans d'autres, comme le montrent les photos ci-après

Prévoir de carreler aussi les socles des bacs de douches, ainsi que de terminer la pose des faïences sur 2 mètres de hauteur en périphérie des salles de bains
