## **CCTP - Description des parcelles et des éléments à éliminer**

**Août 2025**

Le projet consiste en la démolition d'un ensemble de bâtis acquis par le Conservatoire du littoral en forêt de Suzac sur les communes de Mescher sur Gironde et Saint Georges de Didonne en Charente-Maritime. **Les coordonnées précises des parcelles concernées sont données au paragraphe 2.**

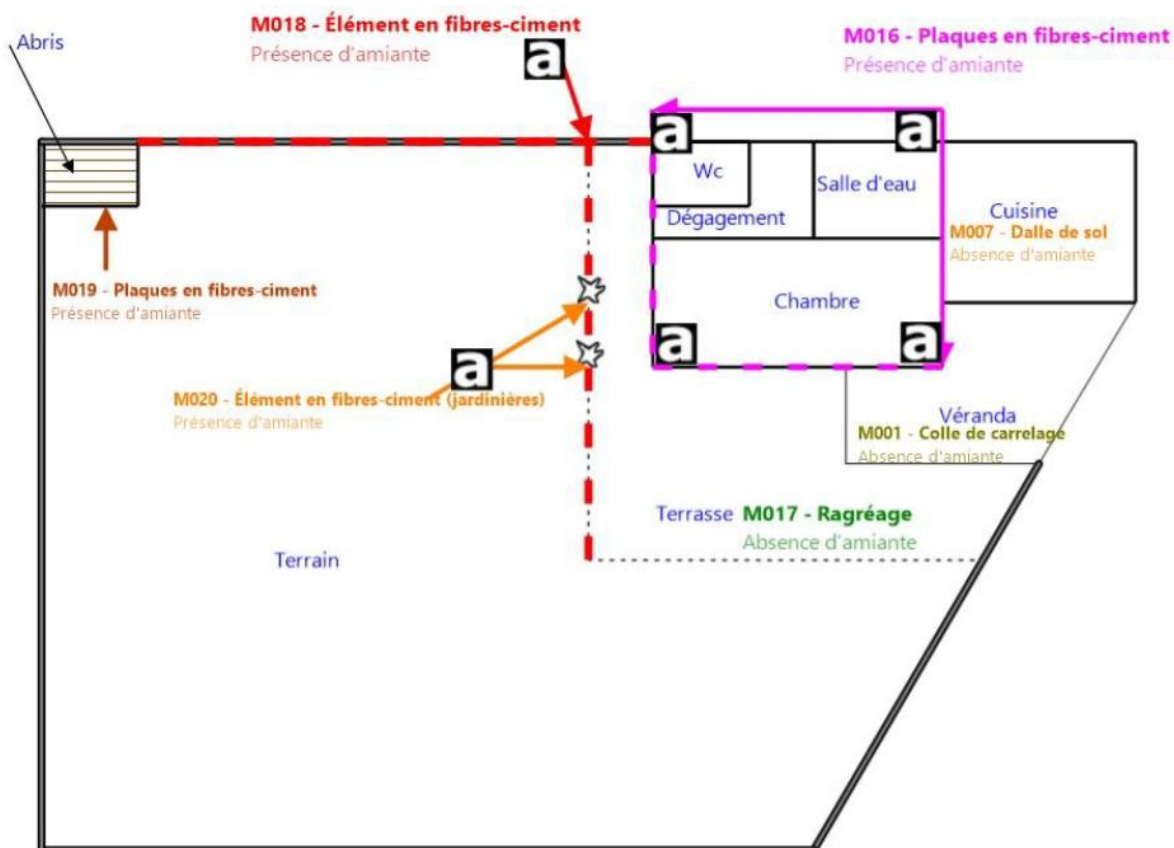
Attention présence d'amiante ! (Cf. rapport de diagnostic amiante en annexe)

Toiture plaques en fibres-ciment 28 m2

Toiture abris plaques en fibres-ciment 2,5 m2

2 éléments en fibres-ciment dans le jardin

Soutènement jardin : éléments en fibres-ciment 10 ml

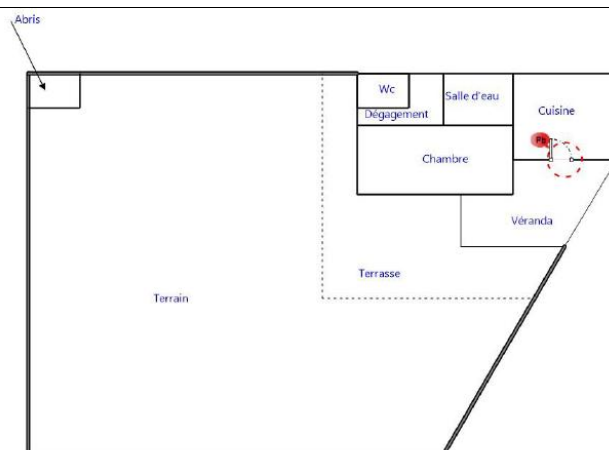
Attention présence de peinture au plomb ! (Cf. rapport de diagnostic plomb en annexe)

Huisserie porte intérieure cuisine

Porte cuisine partie basse

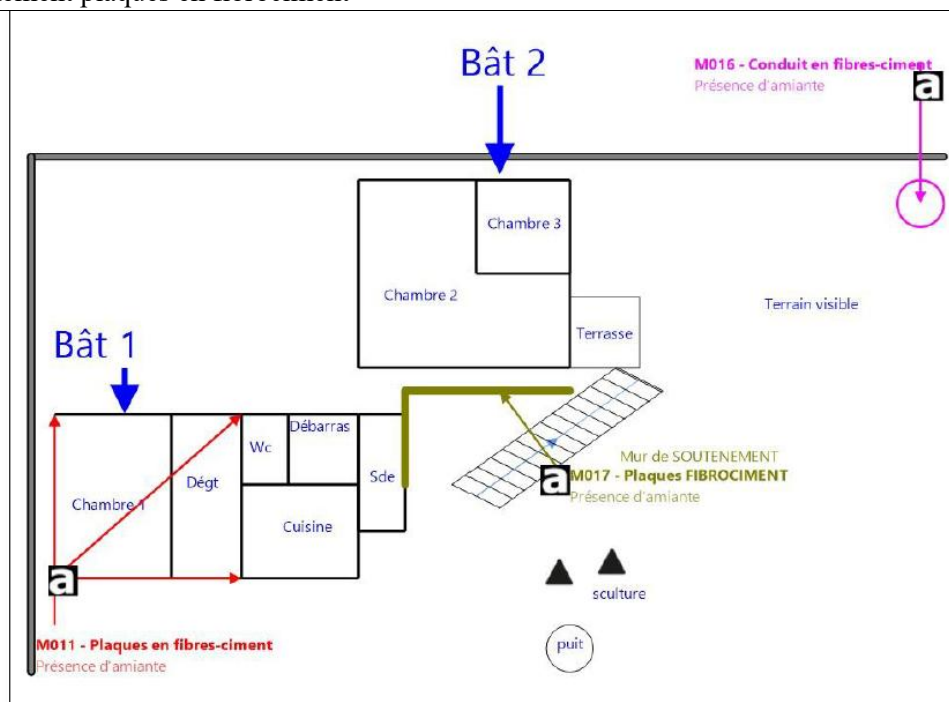
**⚠ Attention présence d'amiante ! (Cf. rapport de diagnostic amiante en annexe)**

Bâtiment 1 : toiture plaques en fibrociment 15m<sup>2</sup>

Mur de soutènement plaques en fibrociment

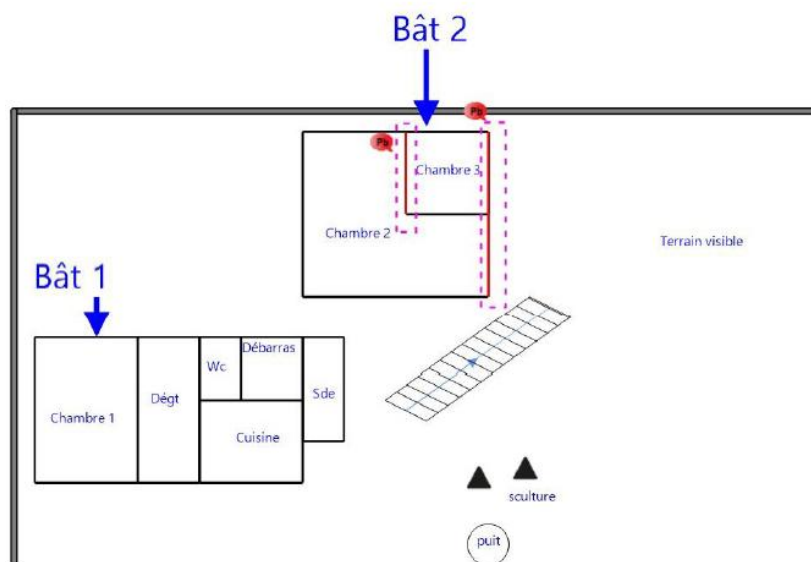
Attention présence de peinture au plomb ! (Cf. rapport de diagnostic plomb en annexe)

Bâtiment 2

Façade, mur (partie basse)

Chambre 2 Mur partie basse

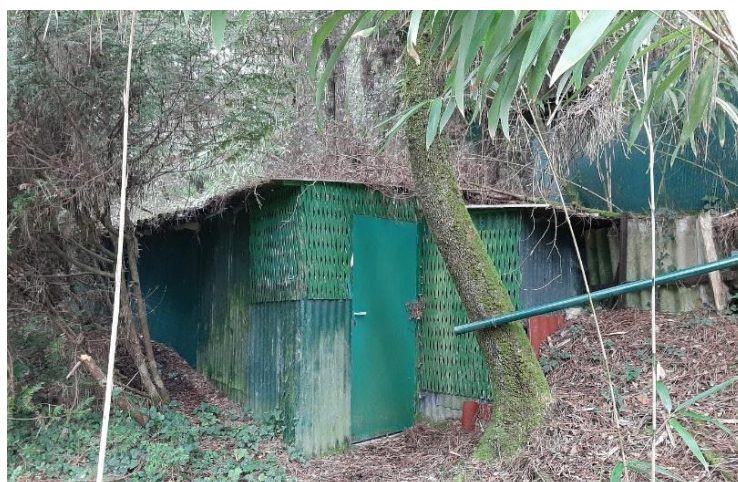
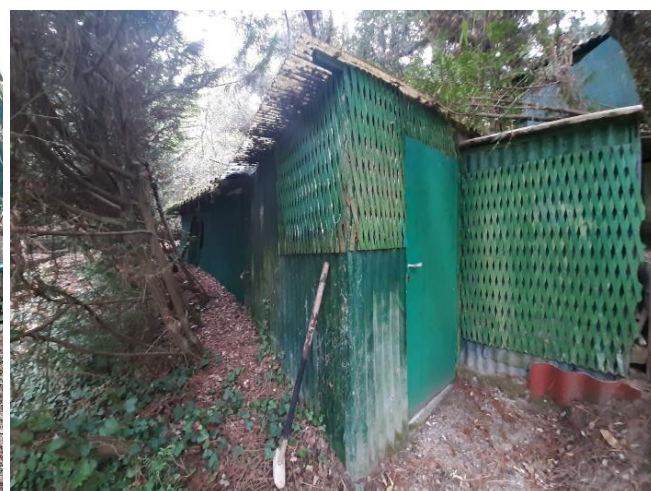
Bâtiment 1 : Cabanon environ 24 m2 toiture en grande partie en amiante

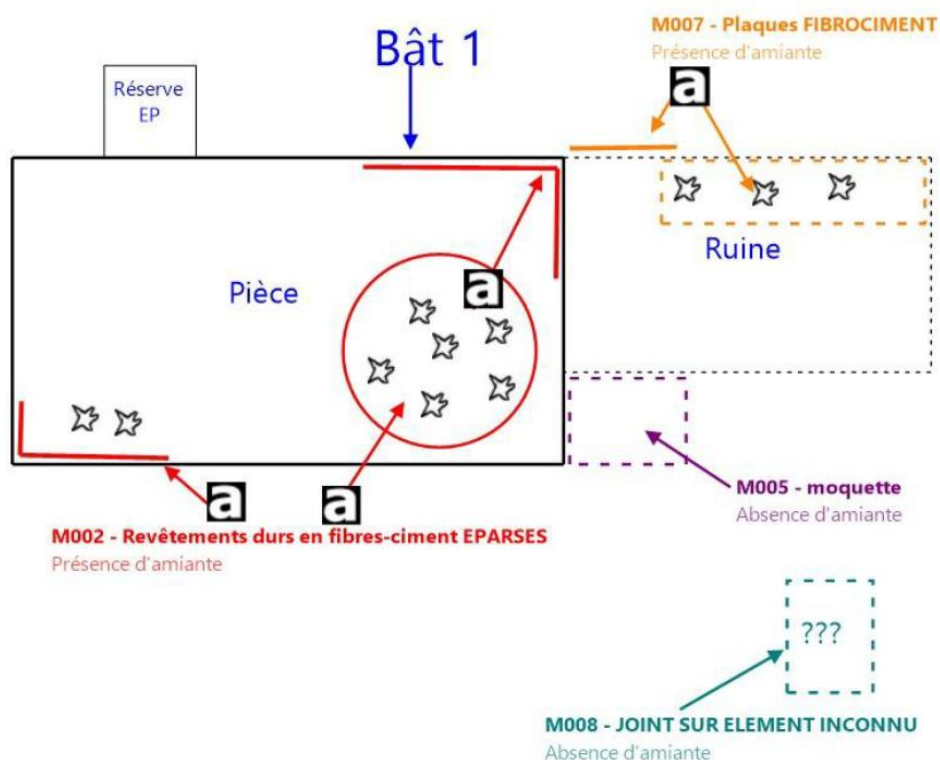
Attention présence d'amiante ! (Cf. rapport de diagnostic amiante en annexe)

Revêtement dur en fibre ciment sur les murs intérieurs et fragments éparses au sol  
Plaques fibrociment mur extérieur de la ruine et fragments éparses au sol

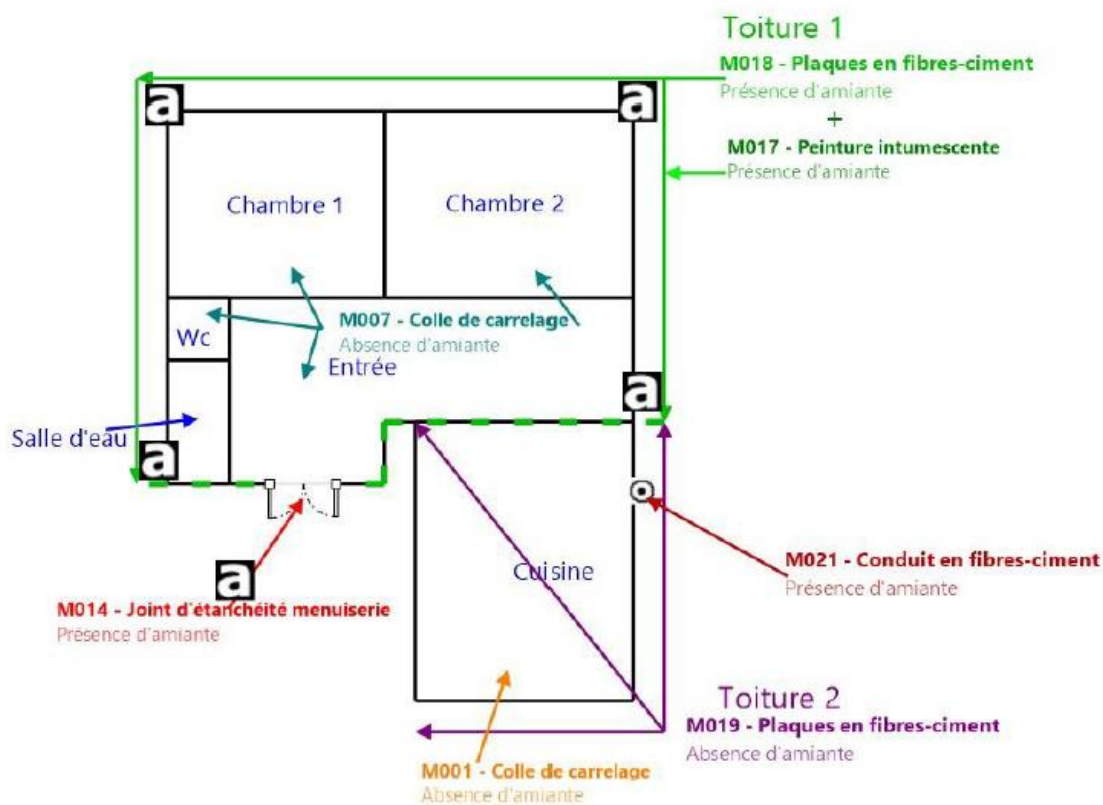
**!** Attention présence d'amiante ! (Cf. rapport de diagnostic amiante en annexe)  
 Toiture plaques en fibres-ciment 50-53 m2 ; Joint d'étanchéité entre menuiserie et structure (entrée) ; Peinture intumescente charpente ; Conduit en fibre-ciment façade cuisine

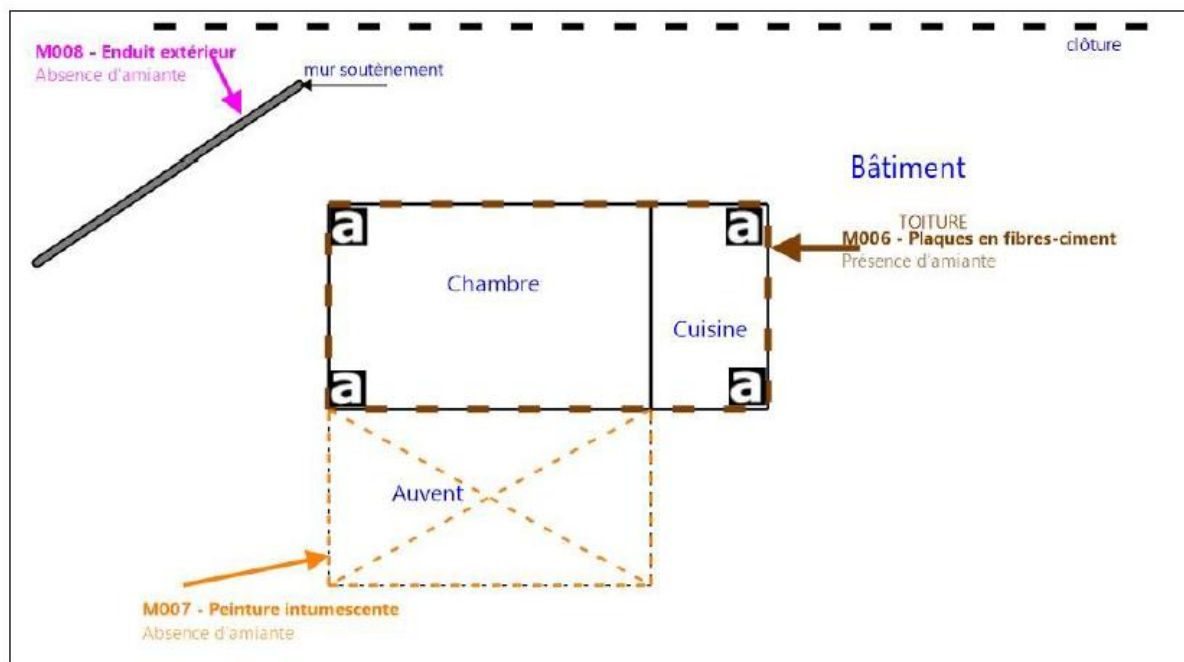
⚠ Attention présence d'amiante ! (Cf. rapport de diagnostic amiante en annexe)

Toiture plaques en fibrociment

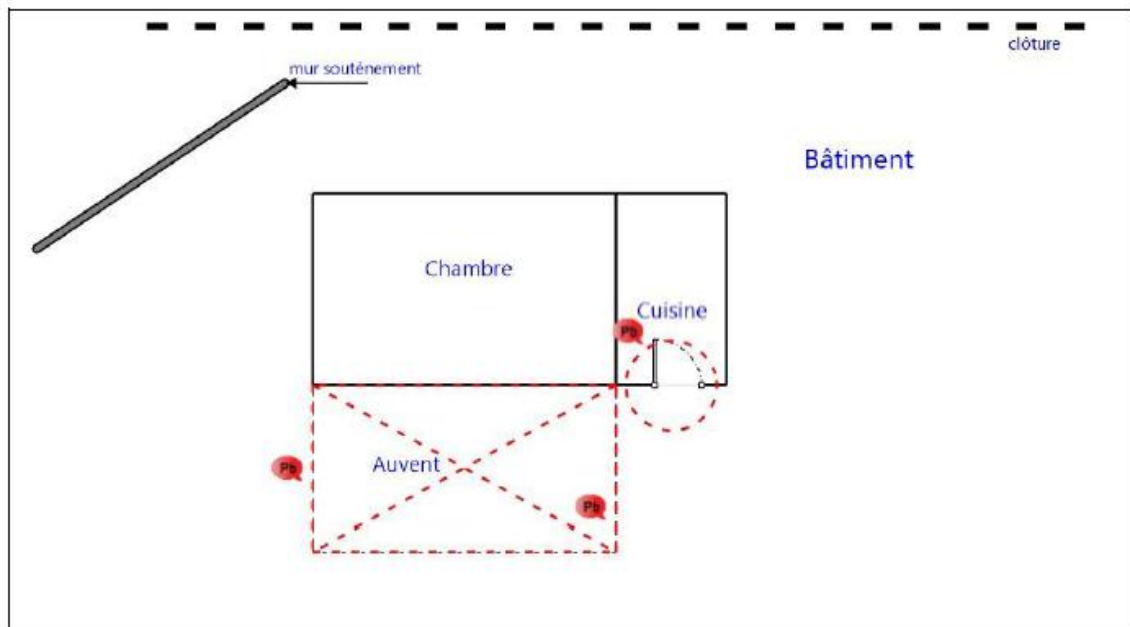
⚠ Attention présence de peintures au plomb ! (Cf. rapport de diagnostic amiante en annexe)

Peinture de la porte intérieure et de la porte extérieure  
Peinture de la structure métal du auvent

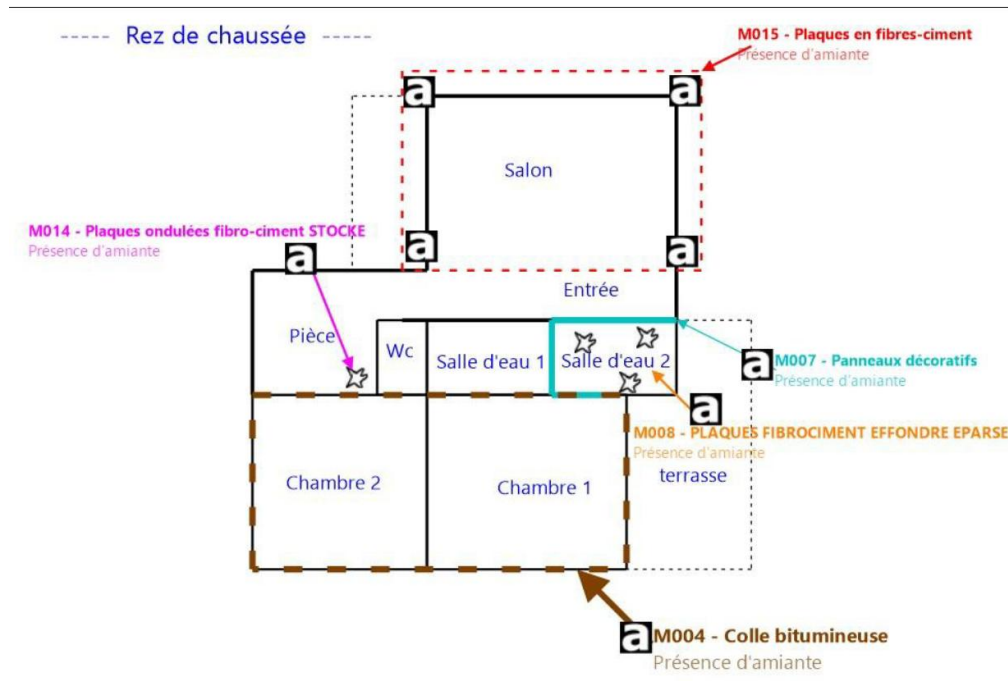
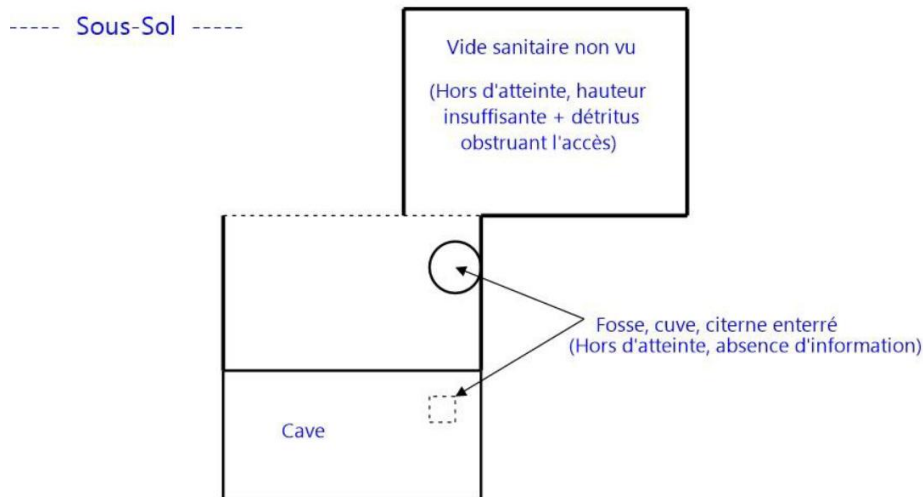
Attention présence d'amiante ! (Cf. rapport de diagnostic amiante en annexe)

Rdc : salle d'eau : Panneaux décoratifs en fibre-ciment (bleue) et plaques fibro-ciment éparses

Rdc – Salon : plaques en fibre-ciment

Rdc – pièce : plaques ondulées fibro-ciment STOCKE

Rdc – chambre 1, chambre 2 Etage 1 – dalle brute : colle bitumineuse amiantée

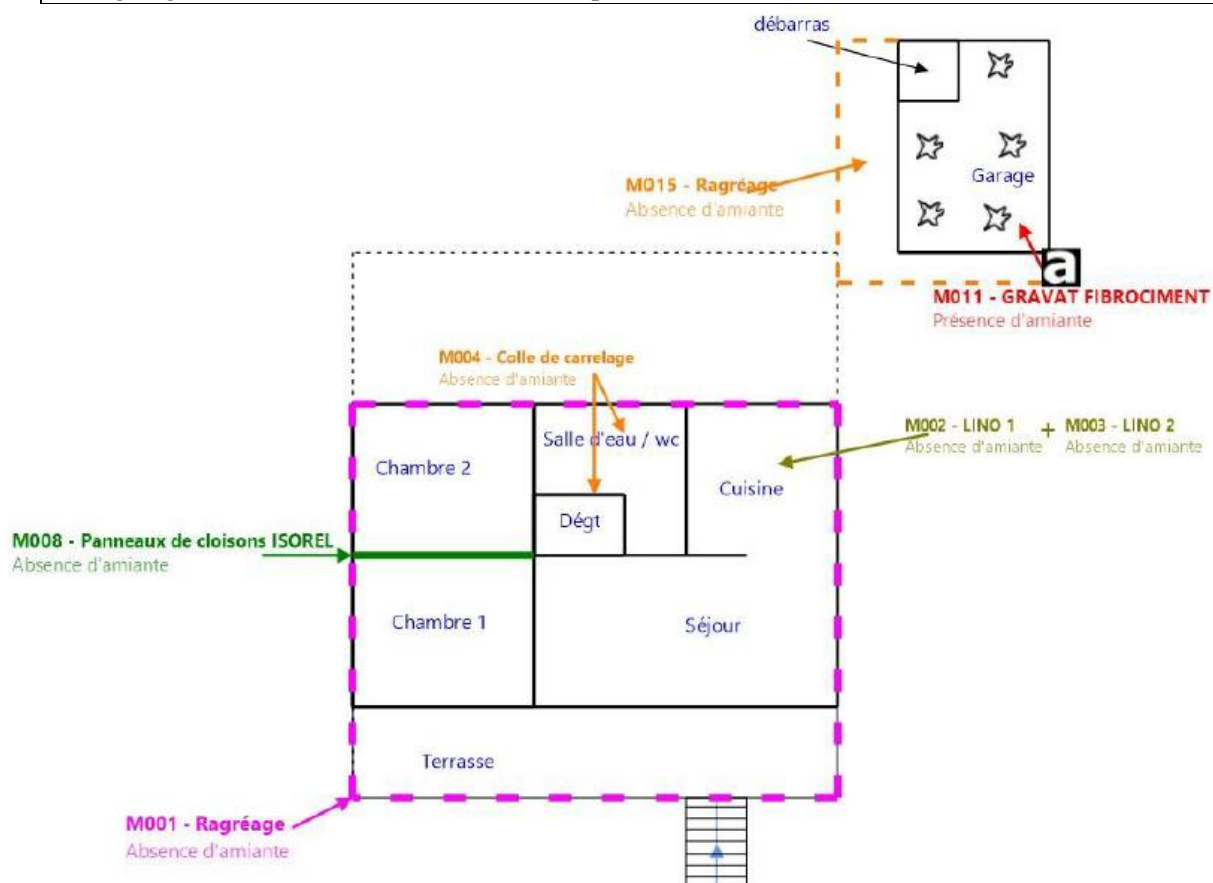
Attention présence d'amiante ! (Cf. rapport de diagnostic amiante en annexe)

Garage : gravats amiantés issus de la toiture après incendie

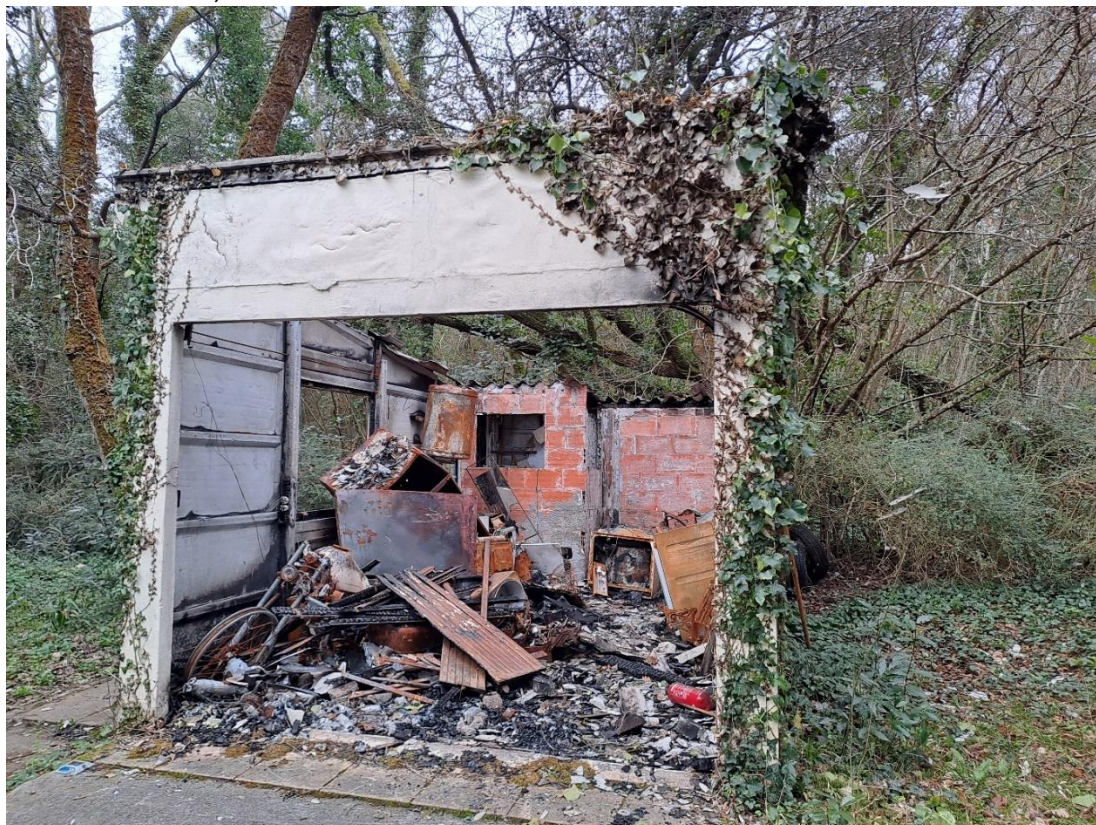
Garage incendié toiture en amiante explosée Surface 16 m2 environ  
Autour du garage plaque béton 6 m2  
3 machines à laver incendiées, 1 moto et divers déchets brûlés
