PGC

Plan Général de Coordination de Sécurité et de Protection de la Santé Catégorie 3 ARP

OPERATION
TOULOUSE RENOVATION INFRASTRUCTURE RADAR - METEO FRANCE 42 Avenue Gaspard Coriolis 31057 TOULOUSE
Maître d'ouvrage
METEO FRANCE - Direction du Centre de Toulouse 42 avenue G. Coriolis 31057 TOULOUSE

Rapport de mission de repérage des matériaux et produits contenant de l'amiante dans les immeubles bâtis avant réalisation de travaux

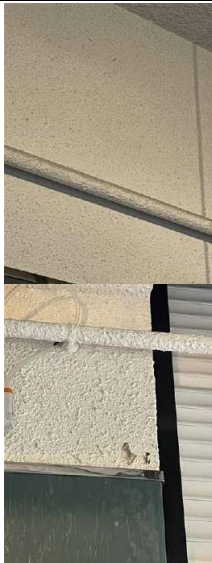
Localisation	n° de sondage	Description	Echantillon	N° Echantillon	Photo
Salle radar	1	<u>Identifiant</u> : M007 <u>Description</u> : Enduit à base de plâtre projeté <u>Quantification</u> : 36 m2 <u>Résultat</u> : Présence d'amiante	Oui 6ème étage - Salle radar	M007-P007

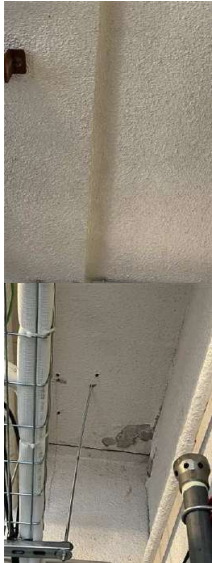
Localisation	n° de sondage	Description	Echantillon	N° Echantillon	Photo
Salle radar	1	<u>Identifiant</u> : M008 <u>Description</u> : Enduit à base de plâtre projeté <u>Quantification</u> : 25 m2 <u>Résultat</u> : Présence d'amiante	Oui 6ème étage - Salle radar	M008-P008

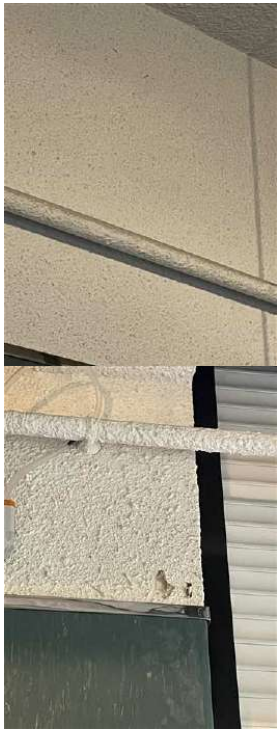
Zone	Identifiant + Description	Conclusion (justification)	Photo
M007	<p><u>Localisation</u> : 6ème étage - Salle radar <u>Echantillons</u> : M007-P007 <u>Description</u> : Enduit à base de plâtre projeté</p>	Présence d'amiante (Après analyse en laboratoire)

Localisation	Identifiant + Description	Etat de conservation	Mesures d'ordre générales préconisées
6ème étage - Salle radar	<u>Identifiant:</u> M007 <u>Réf. échantillon:</u> 24-3409/M007-P007 <u>Réf. laboratoire:</u> IT152403-6271 <u>Description:</u> Enduit à base de plâtre projeté <u>Composant de la construction:</u> 3 - Parois verticales intérieures - Murs et cloisons maçonnés <u>Partie à sonder:</u> Enduit à base de plâtre projeté <u>Quantité estimée:</u> 36 m2	Etat dégradé - Eclats ou percements	
	<u>Identifiant:</u> M008 <u>Réf. échantillon:</u> 24-3409/M008-P008 <u>Réf. laboratoire:</u> IT152403-6272 <u>Description:</u> Enduit à base de plâtre projeté <u>Composant de la construction:</u> 4 - Plafonds et faux plafonds - Plafonds <u>Partie à sonder:</u> Enduit à base de plâtre projeté <u>Quantité estimée:</u> 25 m2	Etat dégradé - Chute de produits et dépôt de poussière sur le sol

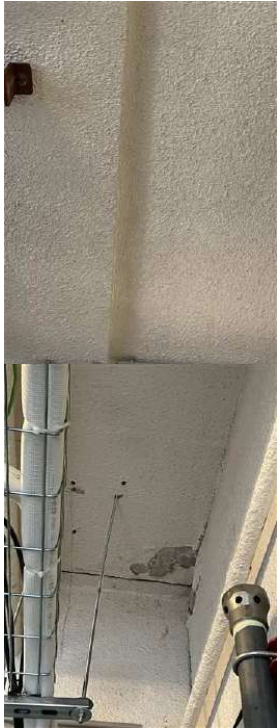
M008	<p><u>Localisation</u> : 6ème étage - Salle radar <u>Echantillons</u> : M008-P008 <u>Description</u> : Enduit à base de plâtre projeté</p>	Présence d'amiante (Après analyse en laboratoire)

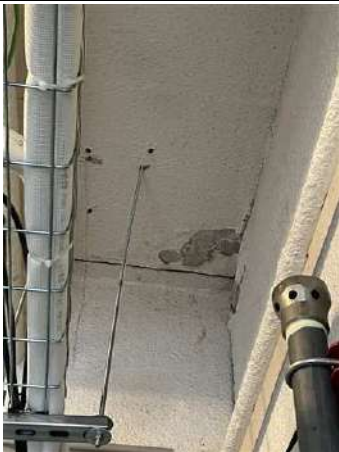
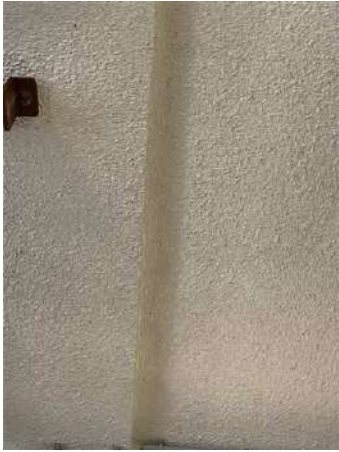
<p>Photo n° PhA001 Localisation : 6ème étage - Salle radar Ouvrage : 4 - Plafonds et faux plafonds - Plafonds Partie d'ouvrage : Enduit à base de plâtre projeté Description : Enduit à base de plâtre projeté</p>

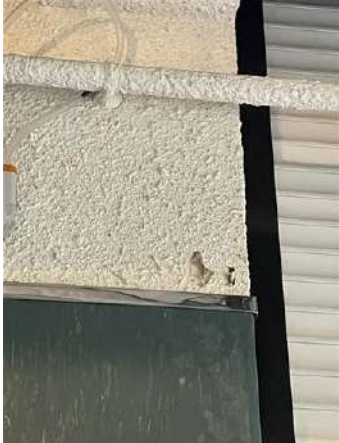
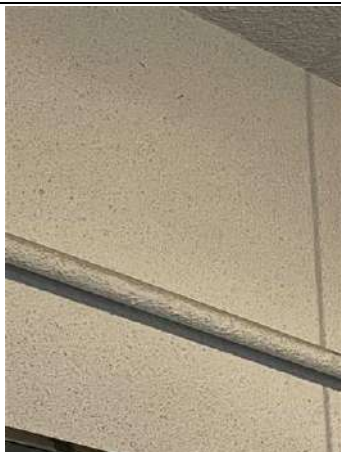
<p>Photo n° PhA002 Localisation : 6ème étage - Salle radar Ouvrage : 3 - Parois verticales intérieures - Murs et cloisons maçonnés Partie d'ouvrage : Enduit à base de plâtre projeté Description : Enduit à base de plâtre projeté</p>
