CATHÉDRALE  
NOTRE-DAME DE PARIS

TRAVAUX DE RESTAURATION  
POST-2024

DOSSIER DE CONSULTATION DES ENTREPRISES PH3-VTXNFS

## TRAVAUX DE RESTAURATION DES REMPLAGES, ARMATURES MÉTALLIQUES ET VITRAUX DES CHAPELLES SUD DE LA NEF

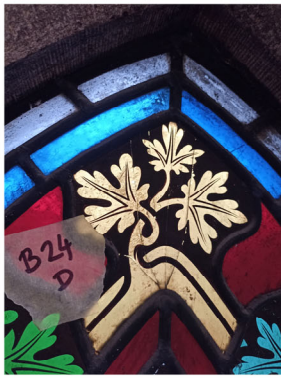
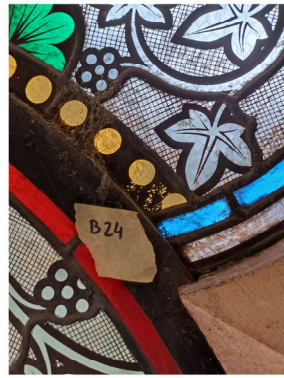
verres brisés ou altérés (lancette D6 et rose)

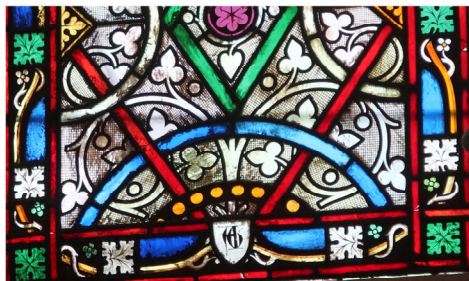
monogramme (A1 - ci-dessus)  
remplacement pièces brisées C1 (ci-contre)

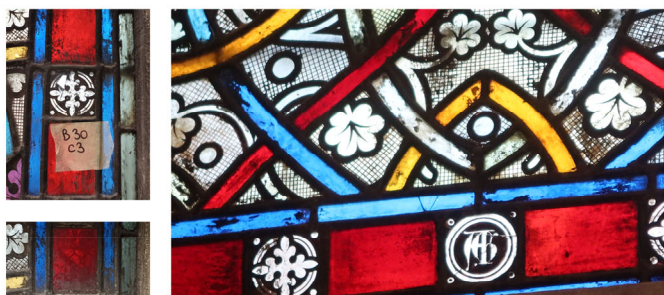
monogramme (A1 - pièce brisée non remplacée, ci-dessus)  
remplacement pièce brisée panneau C3 (ci-contre)

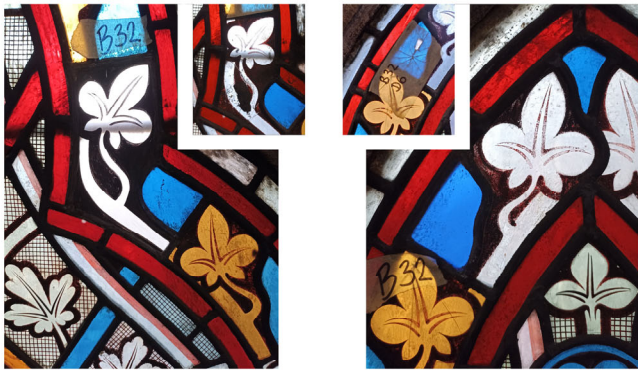
remplacement pièce brisée panneau A6 (gauche) et D6 (droite)

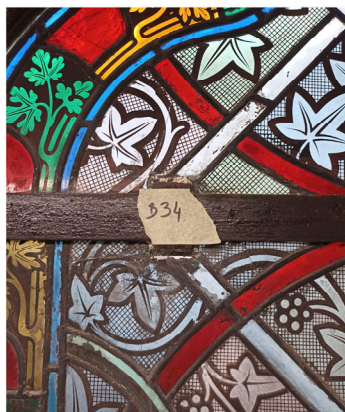
remplacement pièce brisée A1  
(ci-dessus)

verre brisé par l'oxydation de  
la fixation des raquettes de  
protection sur les barlotières  
(ci-contre)
