ETUDE DE FAISABILITE

# RESTRUCUTRATION DU BLOC OPERATOIRE- CHU CLERMONT-FERRAND

20/11/2025

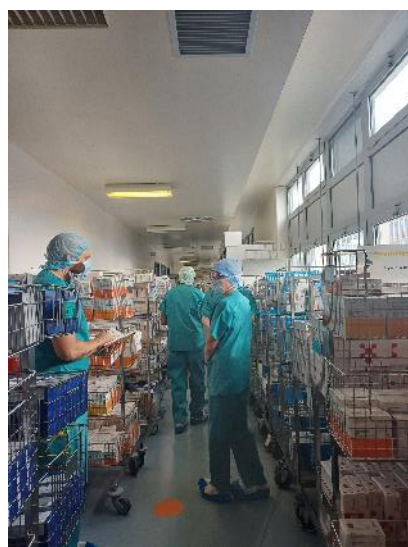
3. Stockage dans circulation

- ➖ Surfaces insuffisantes de stockage/ arsenaux/ préparation chariots qui entraine un stockage dans les circulations :
  - Total besoins surface ratio ANAP : environ 560 m² SU

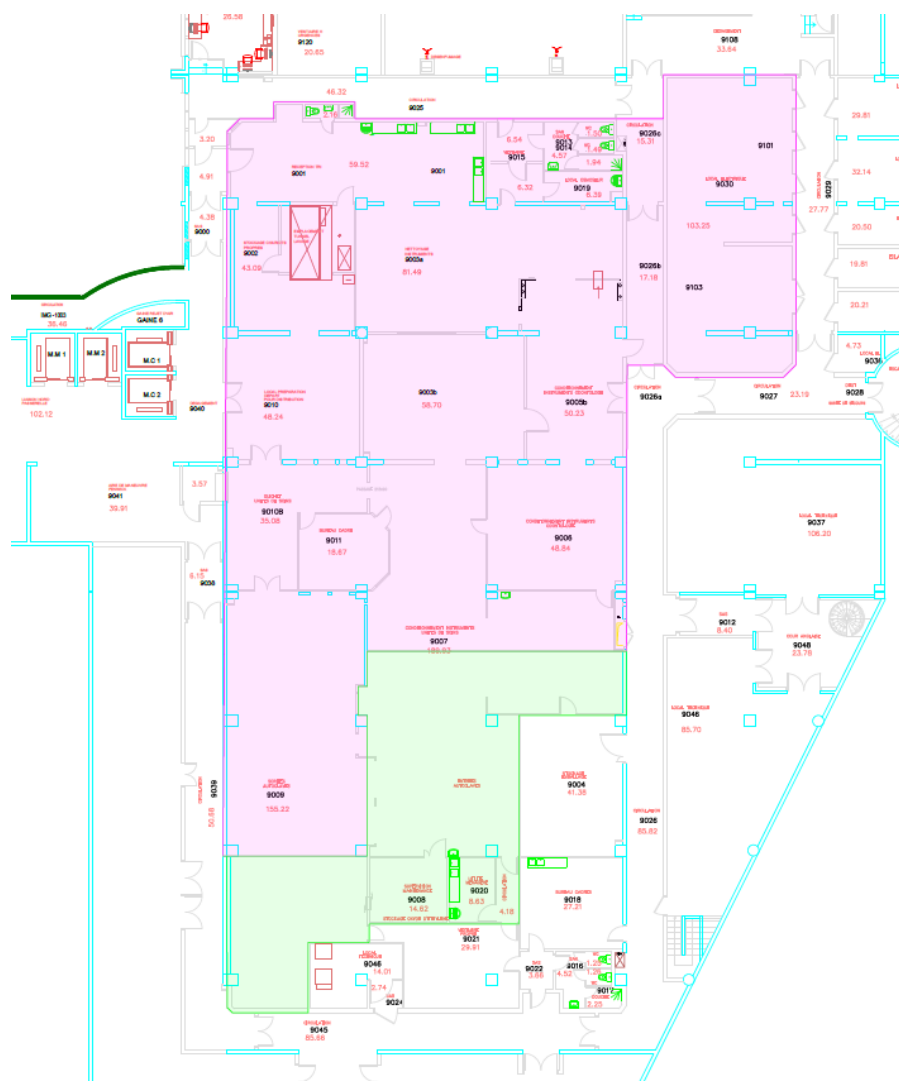
PLAN SOUS SOL 1

SURFACE DISPONIBLE

- Une surface au sous-sol 1 est disponible. Cette dernière pourra potentiellement devenir un espace de stockage pour le bloc opératoire.
- La surface disponible est de 180 m<sup>2</sup> SU
