Objet : RN 79 – APROA du viaduc de la Roche  
Réf. : DTOA / APROA / 26-06  
PJ : 1 avis

## **RN 79 – Viaduc de la Roche**

### **Avis du Cerema sur l'APROA**

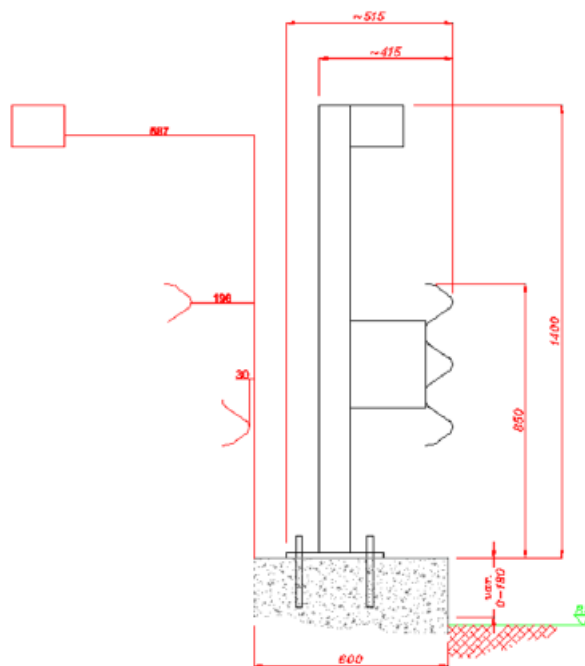
Le remplacement des dispositifs de retenue de type BNBV par un dispositif de retenue marqué CE et conforme au niveau de retenue préconisé par la méthode de calcul de l'indice de danger est pertinent. Les dispositifs de retenue de type BNBV sont des dispositifs conçus dans les années 60 qui ne répondaient plus à la fin des années 90 aux exigences normatives de l'époque et qui présentaient par ailleurs des risques de dégâts élevés sur les véhicules légers et leurs occupants lors d'un choc, raison pour laquelle ce dispositif n'était pas homologué. Le dossier d'APROA évoque la sur-hauteur de la corniche en arrière de la longrine qui pourrait être considérée comme un obstacle pour la déformation du dispositif de retenue. Il convient en fait d'étudier la largeur de fonctionnement  $W$  des différents éléments du dispositif de retenue envisagé, et notamment au niveau de la surhauteur de corniches. Dans le cas de la BPL 71 retenue dans l'APROA, on constate que le  $W$  de la lisse la plus basse est faible et devrait ainsi peu ou pas interférer avec la corniche (voir figure ci-dessous indiquant la position des lisses de la BPL 71 après choc). D'autres modèles de barrière pourraient également répondre à cette problématique.
