# Dossier d'intervention ultérieure sur l'ouvrage (D.I.U.O.)

**Opération :** Bordeaux (33) Reconstruction et aménagement ensemble de locaux d'expérimentation au sein de l'UMR 1034

**Client :** INSERM

**Date du DIUO :** 09/02/2026

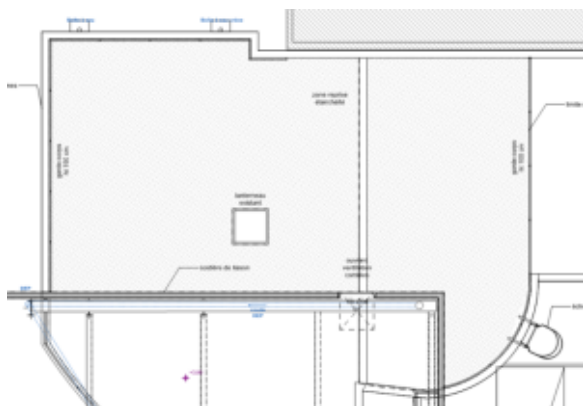
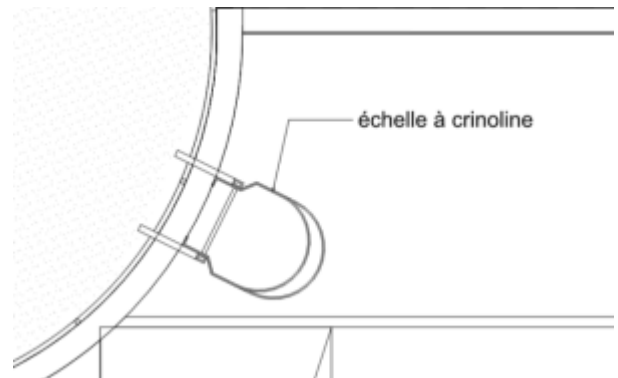
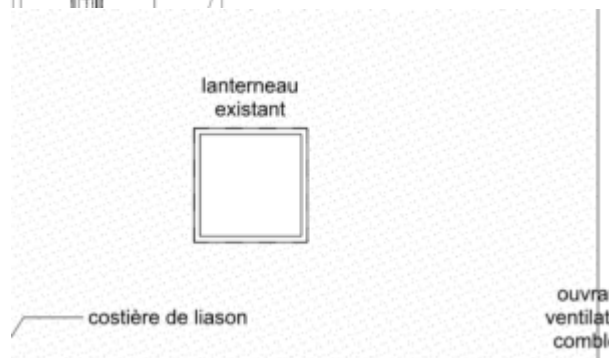
TOITURE TERRASSE EXISTANTE - partie en extérieure bâtiment:  
- entretien des réseaux et étanchéité

- Protection contre les chute de hauteur  
 Protections prévues par garde corps en bord de toiture  
 Disposition satisfaisantes

- Accès:  
Accès prévu par échelle à crinoline extérieure.  
Disposition satisfaisante.

- Lanterneau Existant:  
Ce lanterneau doit avoir une protection 1200 joues: grille en sous face.  
Présence d'une protection existante à confirmer ou prévoir d'équiper ce lanterneau d'une grille de protection.

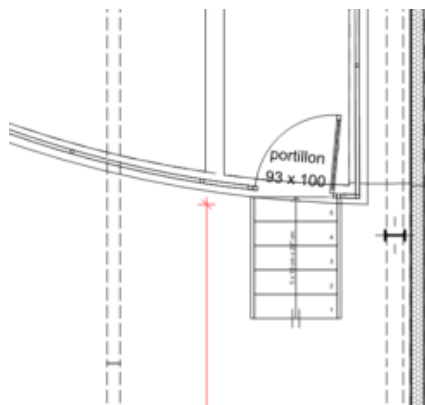
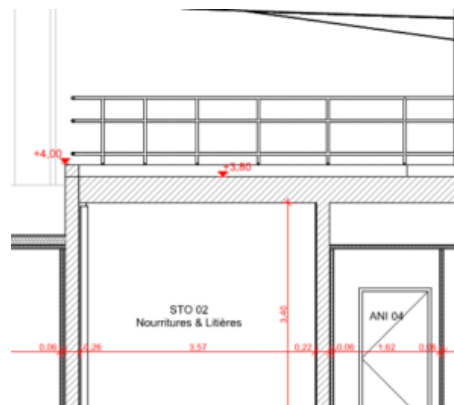
TOITURE TERRASSE EXISTANTE - partie en intérieure bâtiment:  
- entretien étanchéité

- Protection contre les chute de hauteur  
Protections prévues par garde corps en bord de toiture  
Disposition satisfaisantes

- Accès:  
Accès prévu par escalier technique depuis le plancher technique R+1 de l'intérieur du bâtiment.  
Disposition satisfaisante.

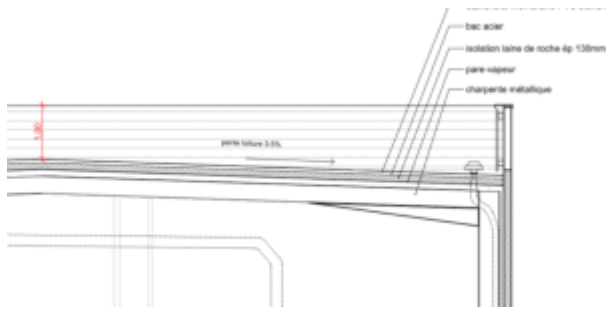
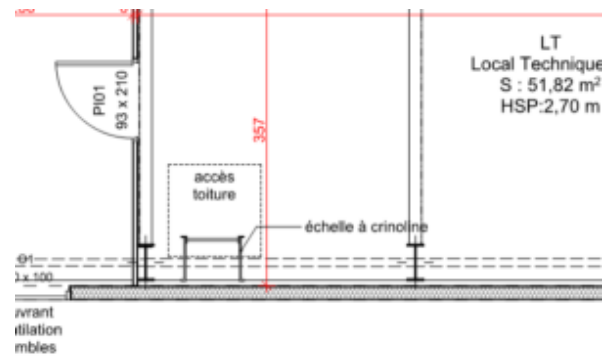
TOITURE BAC ACIER:  
- entretien couverture

Acrotère de 1m minimum prévu.

Disposition satisfaisante.

Accès prévu depuis la mezzanine R+1 par échelle à crinoline.

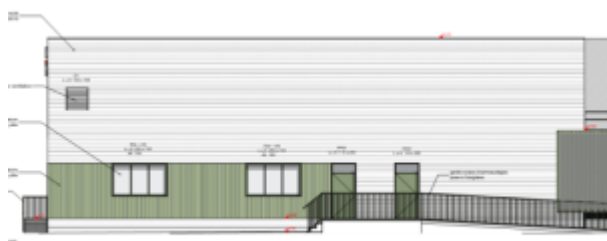
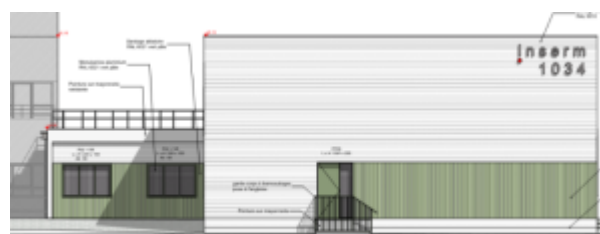
\* Observations CSPS :  
La face extérieure des vitrages est nettoyable de plain-pied.

\* Observations CSPS :  
Intervention d'entretien et de nettoyage nécessitant l'utilisation d'un moyen de travail en élévation : nacelle, etc.

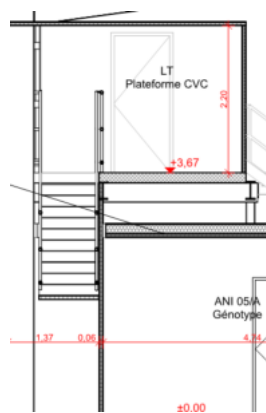
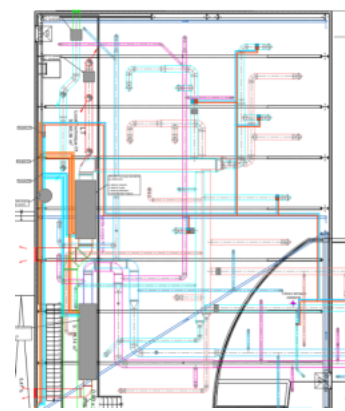
Entretien équipements techniques en mezzanine techniques et plafond technique.

Accès prévus par escalier technique vers la mezzanine puis escalier vers le plafond technique.

Dispositions satisfaisantes.

- Prévoir des cheminements techniques selon les dimensions suivantes:
  - largeur de 0,6m minimum
  - Hauteur de 1,9 m minimum, avec passage sous réseaux possible jusqu'à 1,5m de hauteur.
- Prévoir les espaces libres de maintenance aux endroits nécessaires.
- Prévoir des dispositions pour l'évacuation / remplacement des pièces les plus volumineuses et lourdes.
- Prévoir si nécessaire des sauts de loup pour franchir les obstacles de plus de 35 cm de hauteur.
