# ESQUISSE D'AMÉNAGEMENT URBAIN ET DE PROGRAMMATION

EPSM Morbihan  
22 rue de l'hôpital - BP 10  
56890 SAINT-AVÉ

17, 19, 21, 23A et 23B rue de l'hôpital  
1 et 2 allée du bois  
56890 SAINT-AVÉ

## ANNEXES

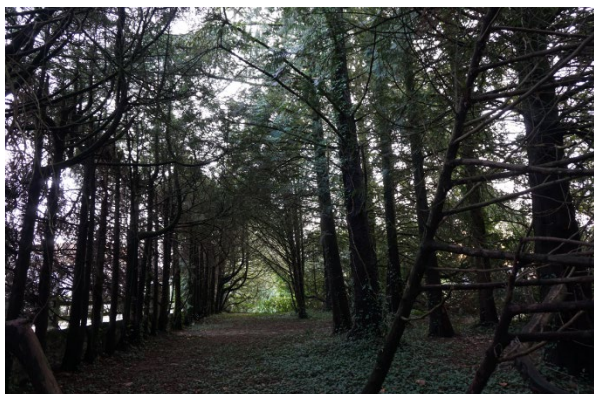
Entrée caractéristique d'une autre époque, années 70/80.

L'entretien de plus en plus compliqué à suivre nous donne donc cet aspect sombre et abandonné, on voit qu'en bord de rue la taille est de plus en plus difficile à cause de la hauteur.

Cet aspect « mur végétal » assombrit l'ensemble et dénature les végétaux eux-mêmes.

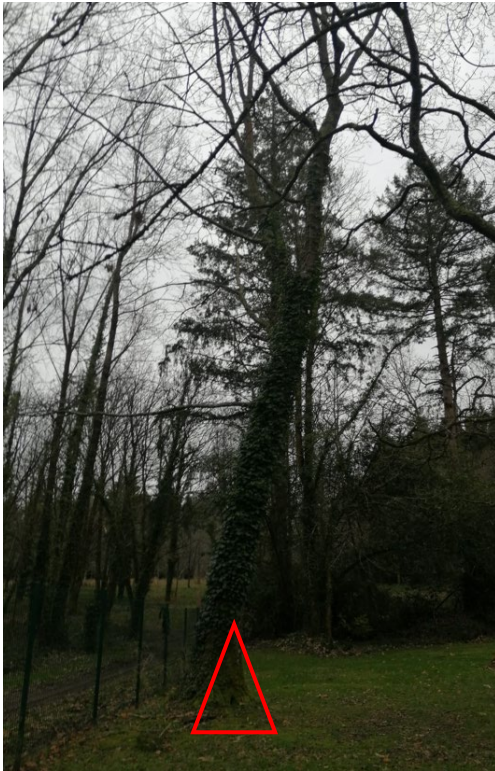
Ces deux arbres seront à abattre rapidement.

Le chêne rouge à gauche présente un défaut majeur au niveau de son collet. Une petite cavité extérieure nous montre en fait l'entrée d'une infection qui a entièrement désagrégée le système racinaire interne sur une profondeur de plus de 70 cm.

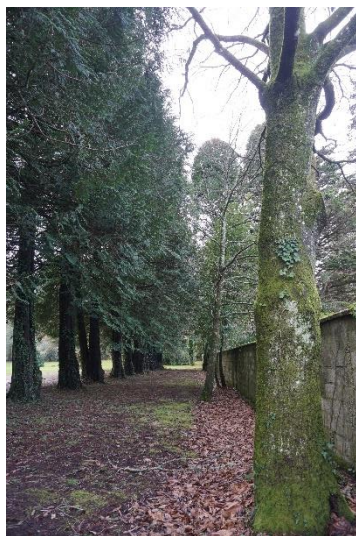
Cette haie est parallèle à un petit alignement de feuillus, chênes, châtaigniers, érables et platanes qui ne peuvent se développer correctement à cause de la domination des thuyas proches d'un côté et du mur d'enceinte de l'autre côté.

La haie de thuyas perpendiculaire à l'entrée sera à supprimer également mais en deux temps afin de ne pas choquer le public.

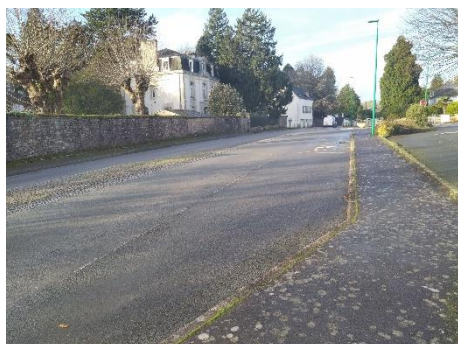
Figure 6 : Des trottoirs avec un état de dégradation avancée

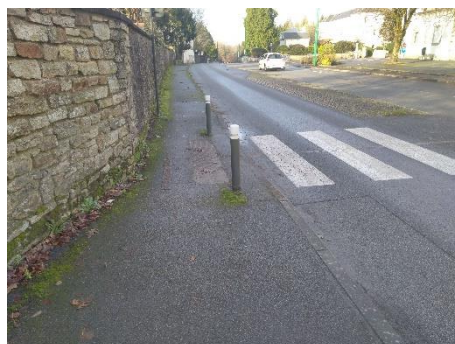
Figure 7 : Mobilier réduisant la largeur de passage en deçà de 1.4 m

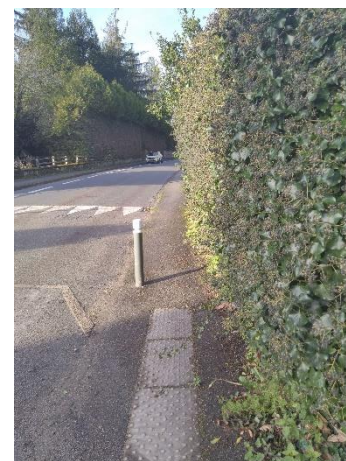
Figure 8 : Des portions de cheminement piéton de largeur réduite inférieure aux largeurs réglementaires (1.4 m)

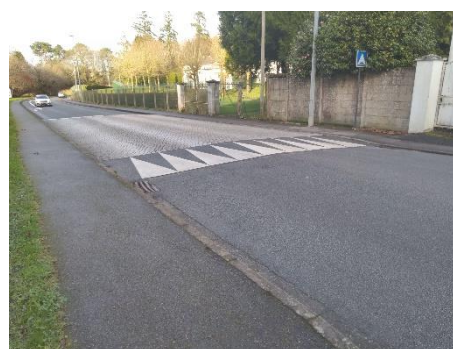
Figure 9 : Plateau sans marquage de traversée piétonne pouvant être problématique pour des personnes déficientes intellectuelles
