# Exploitation d'une carrière souterraine de gypse Communes de Prat-Bonrepaux et Mercenac (09)

## Pièce 4 - Mise en sécurité des terrains de surface

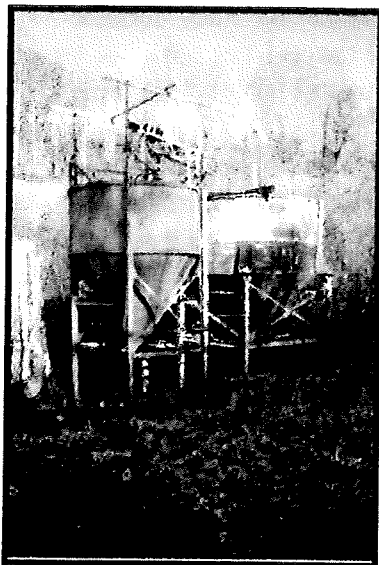
Vue sur les trémies à démonter

- les trémies métalliques des anciennes installations de traitement du "Tucan", hautes de l'ordre de 10 m, seront démontées et évacuées vers un centre de traitement ou de valorisation approprié,
- les vestiges des anciens bâtiments et installations seront démolis, évacués du site et conduits dans un centre de stockage de déchets du BTP ; seul le mur en briques, long d'environ 15 m et haut d'environ 10 m, situé à l'entrée du site, pourra être enfoui sur place dans l'une des galeries (matériaux inertes).

| Identification des zones à risque | Nature des travaux de mis en sécurité |
|---|---|
| Anciennes trémies métalliques | Démontage et évacuation par un récupérateur |

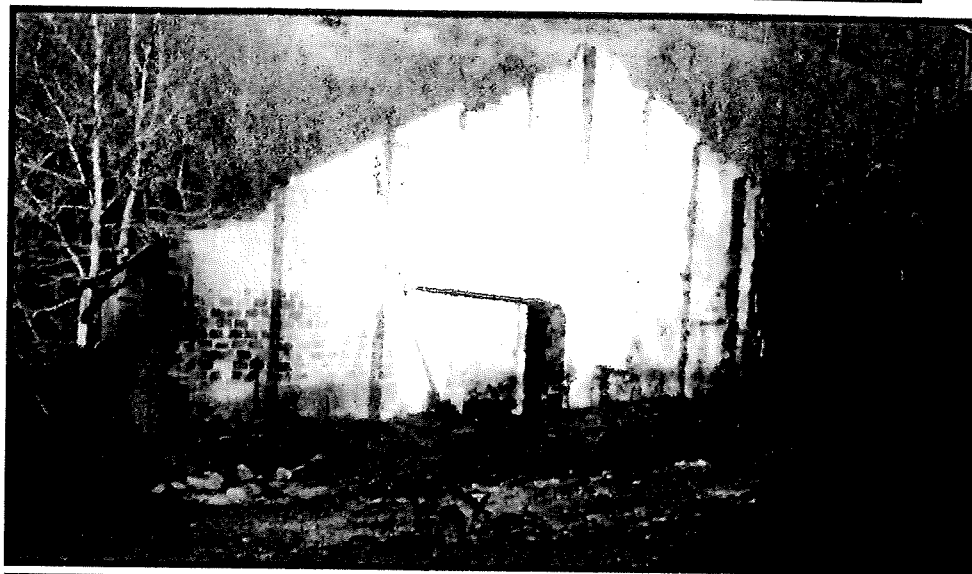
Vue sur l'ancien bâtiment en briques à démolir

| Identification des zones à risque | Nature des travaux de mis en sécurité |
|---|---|
| Mur en briques de l'ancien bâtiment | Démolition et enfouissement dans l'une des galeries |

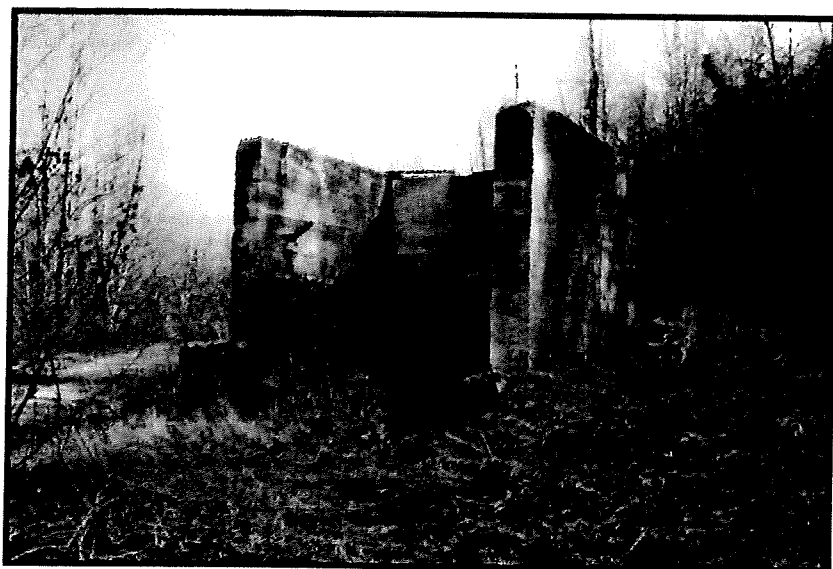
Vue sur les socles en béton des anciennes installations à démolir

| Identification des zones à risque | Nature des travaux de mis en sécurité |
|---|---|
| Socles en béton des anciennes installations | Démolition et évacuation vers un centre de stockage autorisé de déchets du BTP |

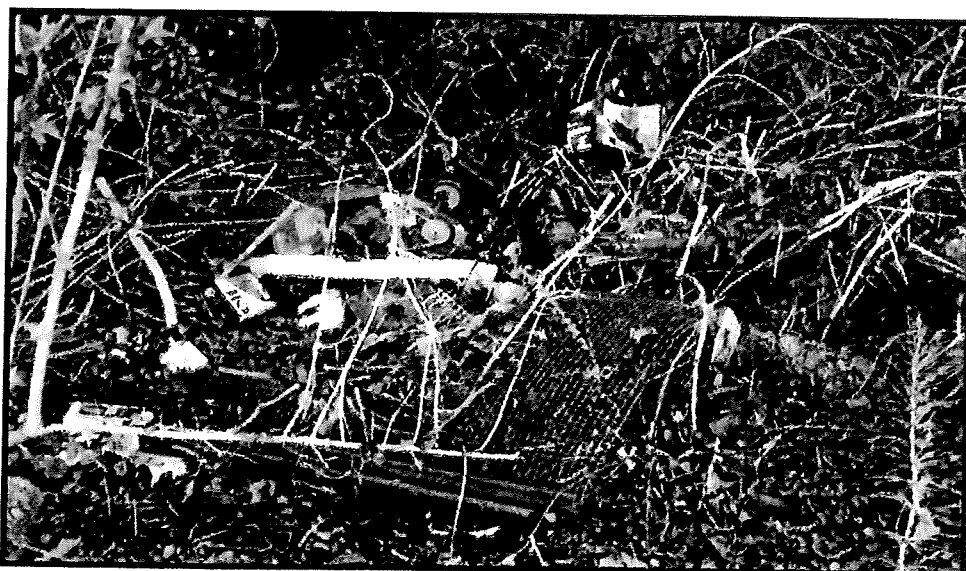
Exemple de déchets à évacuer (sécurisation du site par fermeture de son entrée)

Le site sera rendu inaccessible au public, ou tout du moins aux véhicules, afin qu'aucun nouveau déversement sauvage de déchets éventuellement polluants ne puisse être effectué sur le site :

- une barrière sera installée au niveau de l'entrée du site et fermée à clef,
- des pancartes interdisant l'accès au site seront implantées au niveau de son entrée et sur le périmètre accessible des terrains.
