## **Hôpital RENEE SABRAN**

**Opération n°25 0117**

### **PAVILLON DU RHONE REFECTION DES FACADES**

## **PROGRAMME**

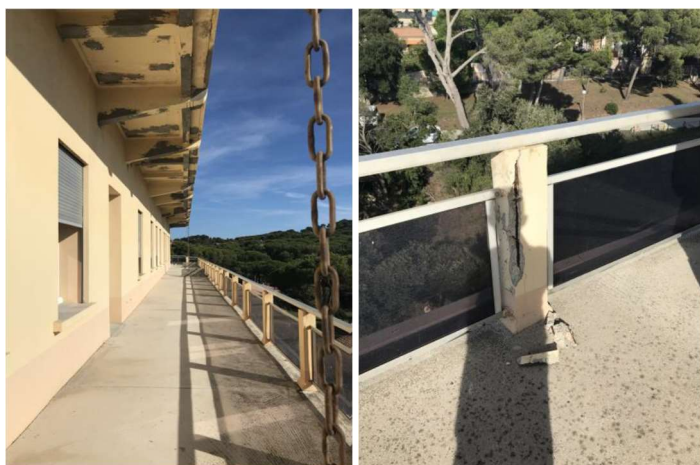
Le corps du bâtiment massif présente un grand nombre d'épaufrures tout autour du bâtiment, essentiellement sur les parties saillantes ou recevant beaucoup d'eau :

- Nez de dalles des coursives
- Consoles et poutres soutenant les coursives
- Sous-face des coursives
- Sous-face des escaliers maçonnés
- Potelets maçonnés servant d'appui aux garde-corps
- Meneaux et traverses maçonnées servant d'appui aux colliers des conduits de fumée en façade Nord

La campagne de réparation menée en 2016 n'a pas permis de résoudre durablement les problèmes d'épaufrures, puisque les mortiers ayant été réalisés s'ouvrent à nouveau.

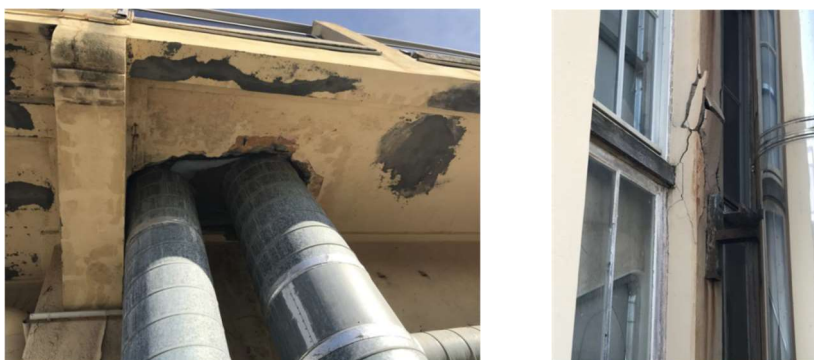
Certains percements permettant le passage de réseaux ont été réalisés selon le besoin sans prendre de soin quant à la découpe et au re façonnage des maçonneries.

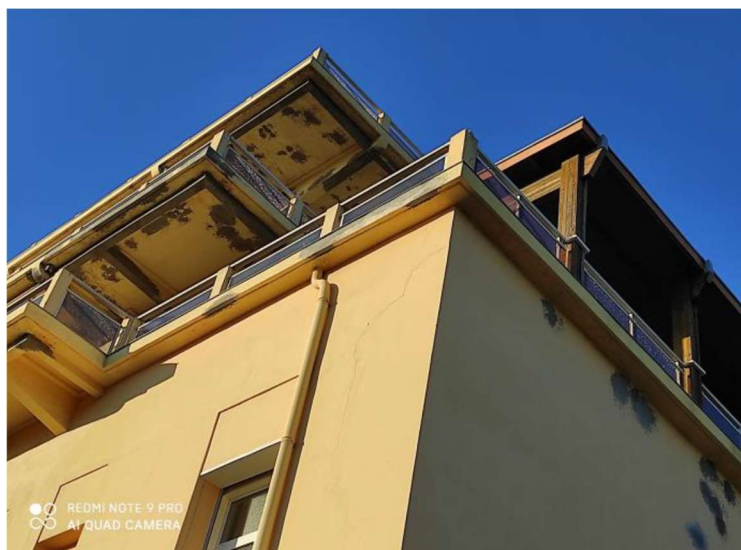
Une microfissure à l'angle SUD-EST du R+1 du bâtiment, a été traitée mais Réapparaît.

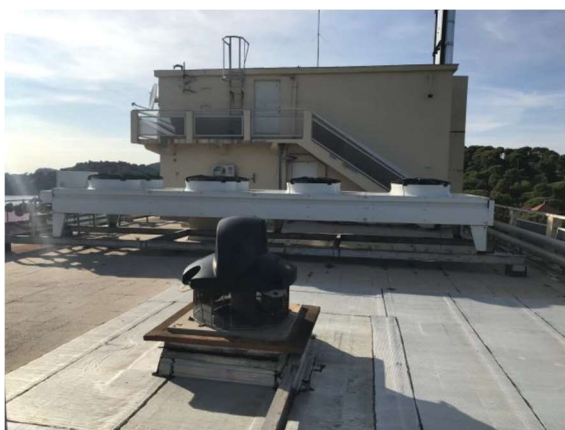
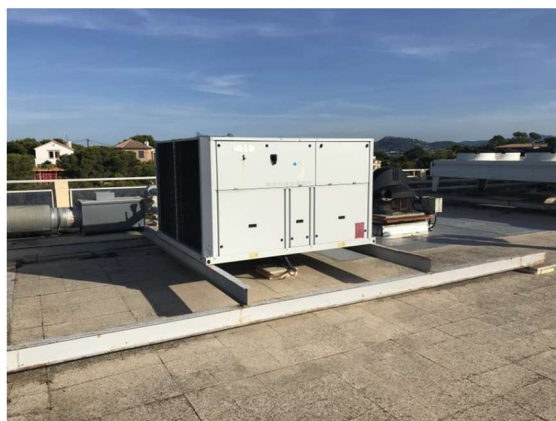
- La partie EST accueille les équipements nécessaires à l'activité des blocs opératoires et des services : groupe aéroréfrigérant, groupe de production d'eau glacée, VMC, édicules...

L'absence de relevés d'étanchéité en périphérie, permet à l'eau de ruisseler directement en nez de complexe sur le linéaire des chéneaux et il manque des relevés d'étanchéité sur les seuils des portes du volume central.

Les hauteurs des relevés d'étanchéité rapportés sur les plots du groupe aéroréfrigérant et les édicules sont conformes. Mais le groupe de production d'eau glacée est positionné à même sur l'étanchéité, via une dallette de répartition et un carré de Styrodur pour répartir la charge.

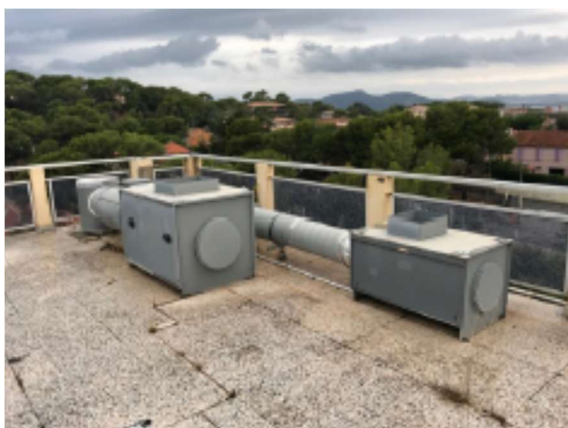
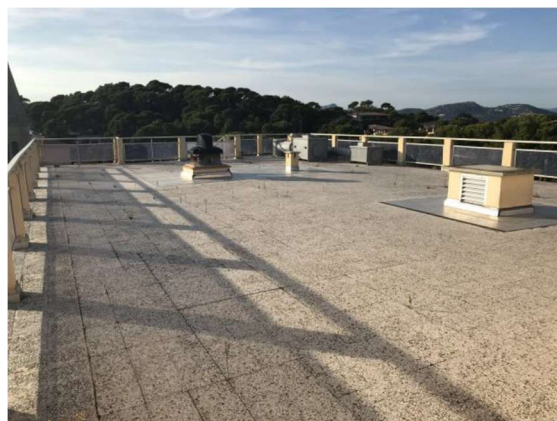
- La partie OUEST accueille des édicules et deux groupes de VMC

Les caissons de VMC sont quant à eux posés à même le sol.

Un ancien socle maçonné obsolète est présent, sans relevé d'étanchéité.

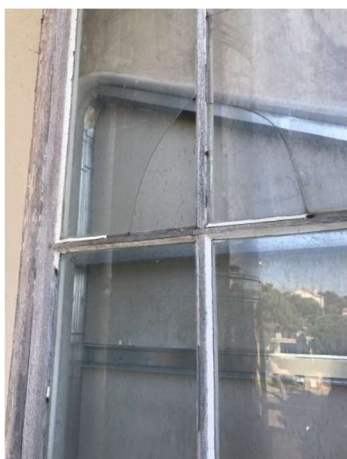
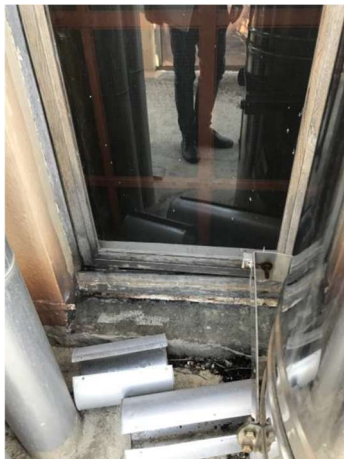
- Les fenêtres des niveaux Rdc et R+1 sont principalement en bois avec du simple vitrage.
- Les portes- fenêtre des niveaux d'hospitalisation des niveaux R+2 ; R+3 ; R+4 ont fait l'objet pour la plupart d'une rénovation (châssis bois et pvc avec du double vitrage) en 2013 et 2017
- Des portes bois sont encore présentes (notamment au R+5).
- Les châssis bois de la cage d'escalier derrière les conduits de cheminée sont très abîmés, et nécessitent un changement complet. Ils sont condamnés de l'intérieur à l'exception des châssis assurant la fonction de désenfumage de la cage d'escalier. Présence de quelques stores bannes dégradés et obsolètes en façade SUD

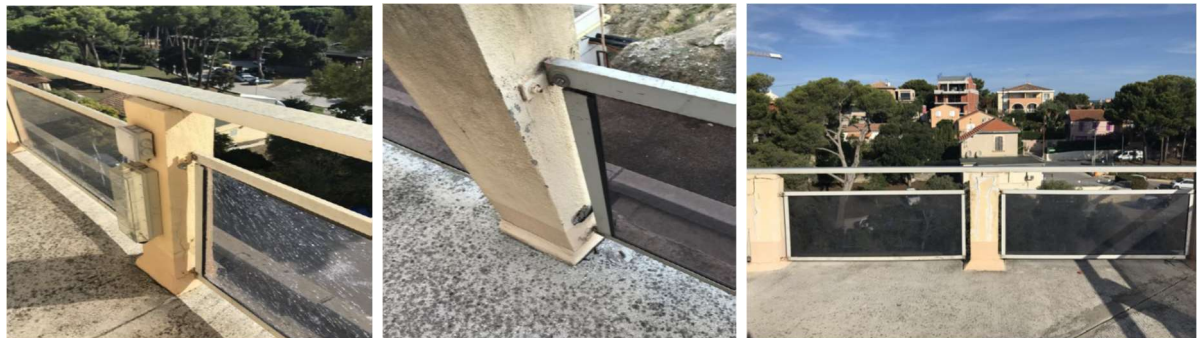
L'état général de ces garde-corps est vétuste, plusieurs désordres esthétiques et fonctionnels :

- Faïençage important des panneaux plexiglass, certains ont déjà été changés
- Certains cadres sont tordus
- Le problème majeur est l'état préoccupant des potelets maçonnés sur lesquels sont uniquement fixés les garde-corps : certains versent, d'autres sont très abîmés voire cassés d'autres encore ont fait l'objet de réparations ponctuelles

Rappel : Au vu de l'état des garde-corps les coursives ont été interdites au public

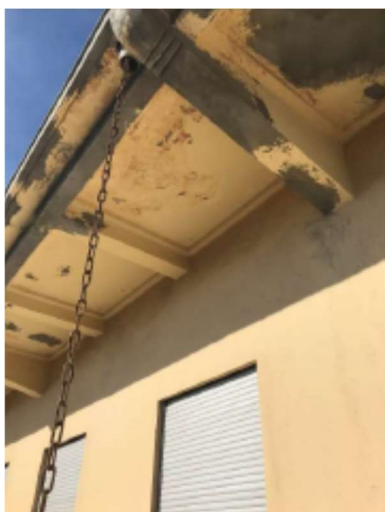
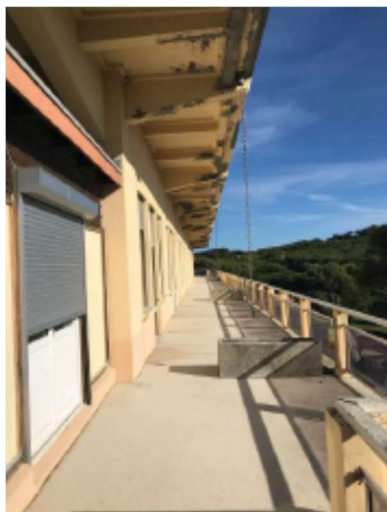
La conception du bâtiment avec cette présence des coursives extérieures décalées oblige la mise en œuvre de retour vers les murs des canalisations de descente d'eaux pluviales. Ce type de retour a été abandonné car il obligeait un ruissellement des eaux sur les coursives.

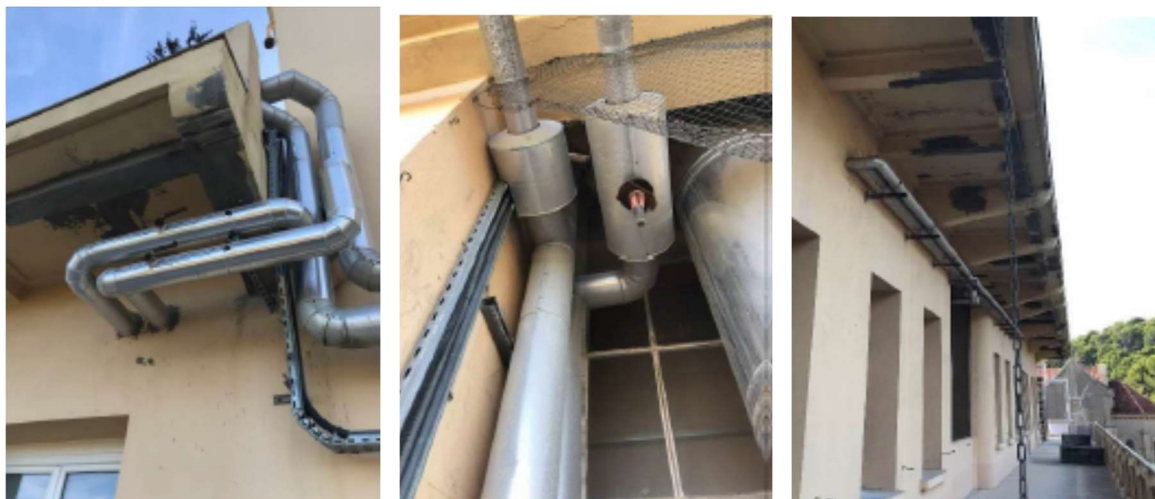
Le supportage de ce groupe d'eau glacée est réalisé par structure métallique (IPN) répartie sur 4 plots (PSX + dalle béton). La hauteur de supportage est de 37 cm seulement. Ce groupe froid permet d'alimenter en eau glacée les différents étages d'unités d'hospitalisation du bâtiment RHONE, mais sert également de secours pour le bloc opératoire (colonne allant jusqu'au R+1).

Il chemine en colonne verticale en extérieur (à proximité des conduits de fumée) et se sépare pour former les antennes de distribution à chaque niveau (pénétration simple ou multiple selon les étages).

Les antennes horizontales cheminent en extérieur et sont décalées de la façade (supports corrodés)

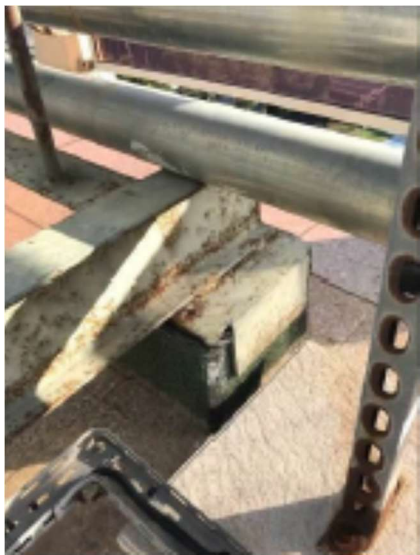
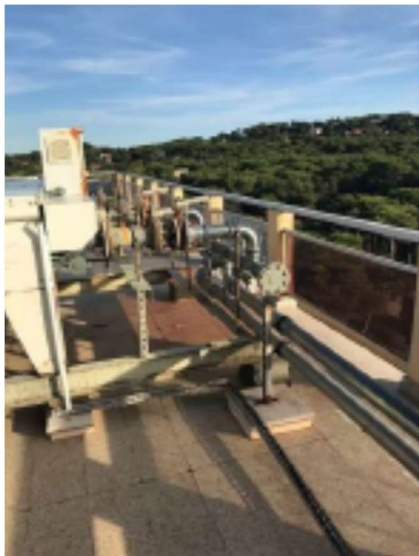
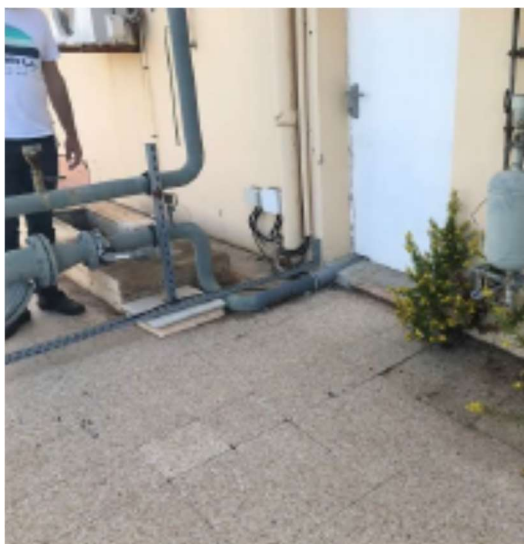
Le réseau hydraulique alimentant cet équipement provient de l'édicule du R+5 et chemine en toiture jusqu'aux collecteurs permettant d'alimenter chaque rangée de ventilateur. Les vannes extérieures sont rouillées et laissent présager des difficultés de manœuvre.

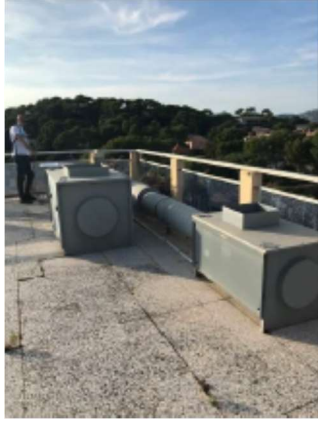
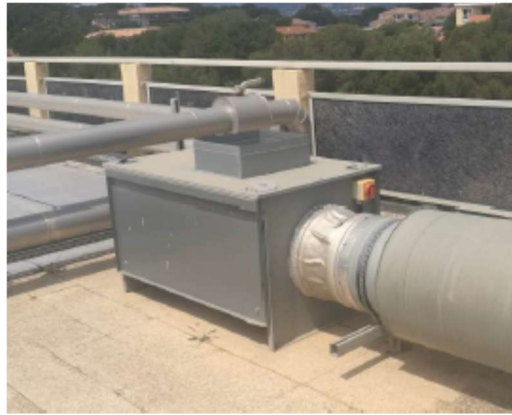
La ventilation hygiénique du pavillon Rhône est réalisée par plusieurs caissons d'extraction situés en toiture terrasses au R+5.

Ces caissons sont posés à même la protection lourde de type carrelage granito scellé.

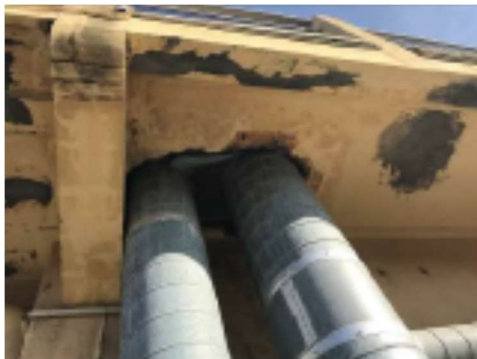
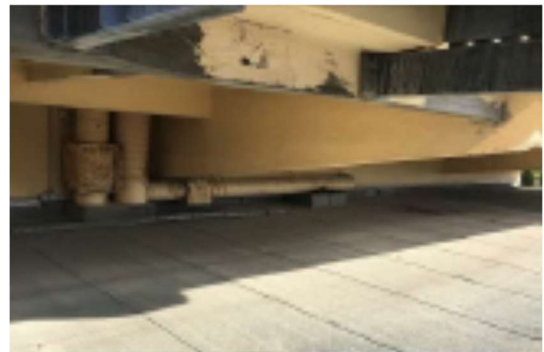
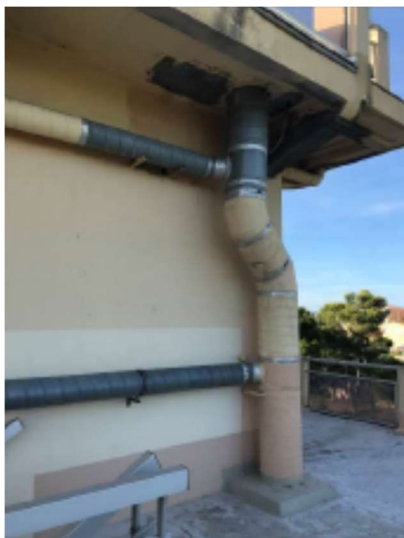
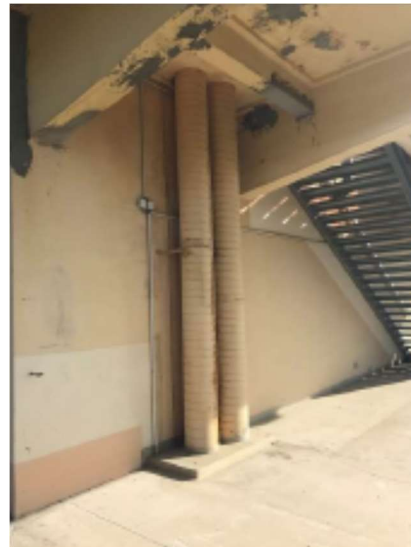
Les réseaux aérauliques transitent verticalement sur chaque pignon de façade du Pavillon. Ils traversent les dalles par des ouvertures grossières sans reprise de structure constatée. Les antennes cheminent et pénètrent dans le bâtiment à plusieurs niveaux.

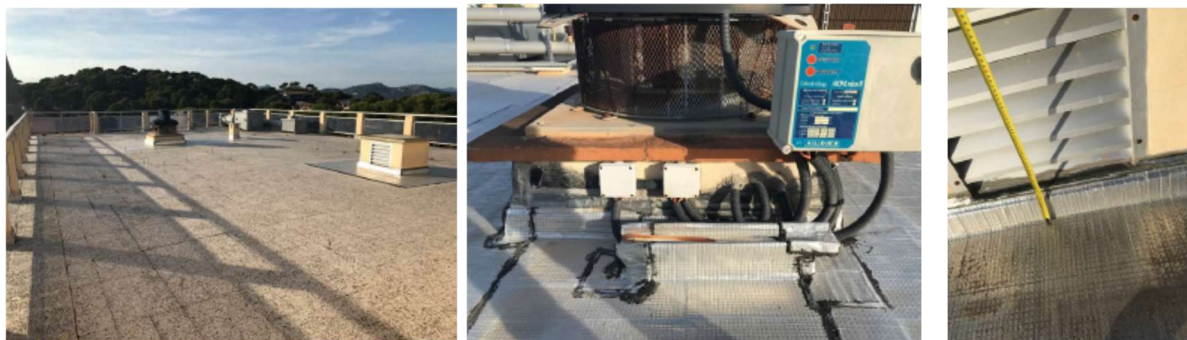
Le bâtiment dispose de 2 tourelles de désenfumage en toiture au R+5. Elles sont complétées par 2 souches avec grilles à ventelles permettant l'amenée d'air dans les circulations.

Ces équipements devront être révisés (rehausse, passage de câbles) afin d'assurer une réfection de l'étanchéité conforme aux règles de l'art (hauteur de relevé inférieure à 15cm, traversée de câbles dans l'étanchéité)
