## DOSSIER DE DIAGNOSTIC TECHNIQUE

**Référence : 002ER431343-1**  
A communiquer pour toute correspondance  
Réalisé le : 13/02/2024  
Référence mandataire : SSM DU NORD

SSM DU NORD  
771 BOULEVARD AMBROISE  
CROIZAT  
59287 GUESNAIN

## Rapport de repérage des matériaux et produits contenant de l'amiante avant réalisation de travaux dans un immeuble bâti

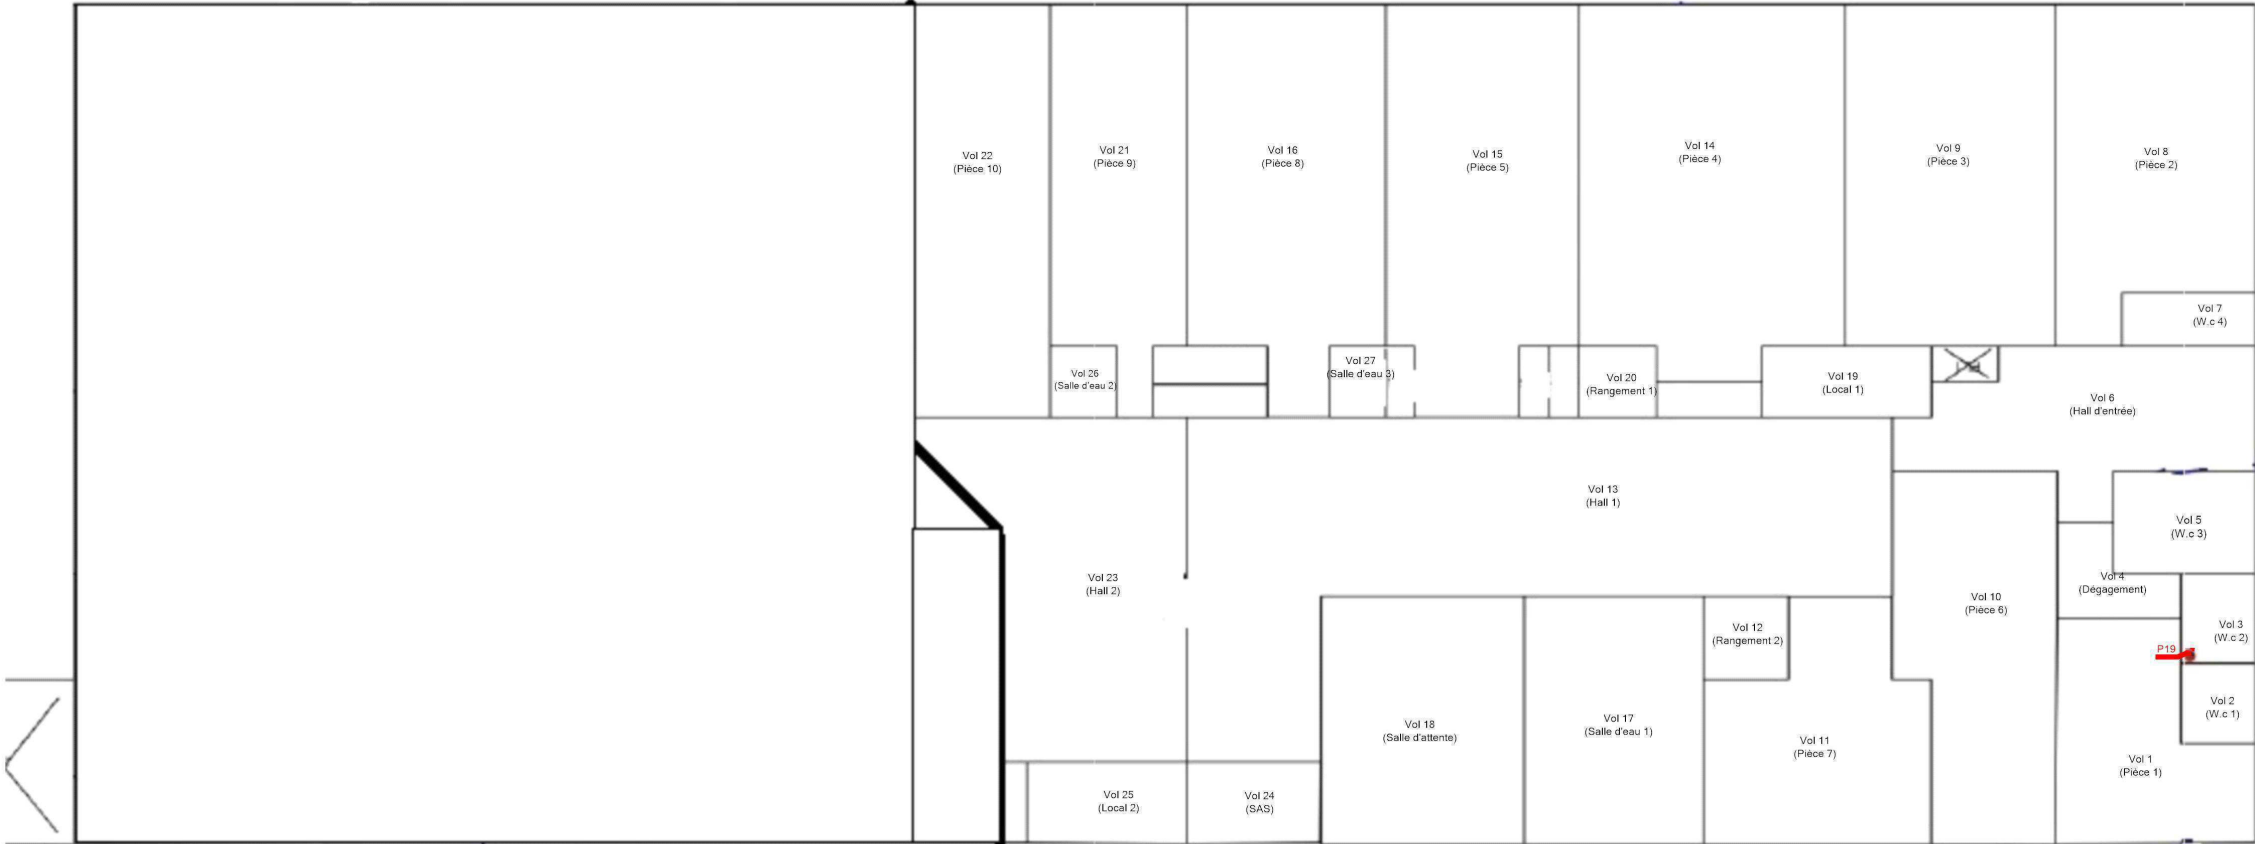
| BÂTIMENT TERTIAIRE - MPCA CONDUITS, CANALISATIONS ET ÉQUIPEMENTS | | | | Référence:<br>002ER431343-1 |

| BÂTIMENT TERTIAIRE - MPCA CONDUITS, CANALISATIONS ET ÉQUIPEMENTS | | | | Référence:<br>002ER431343-1 |
|---|---|---|---|---|
| | | P19 : Conduit en fibres-ciment | | |

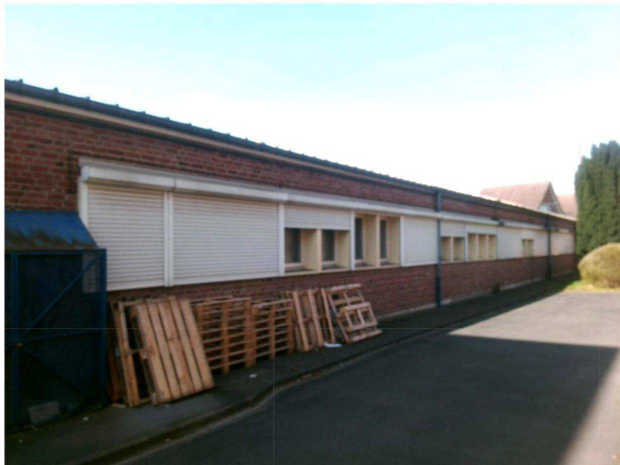
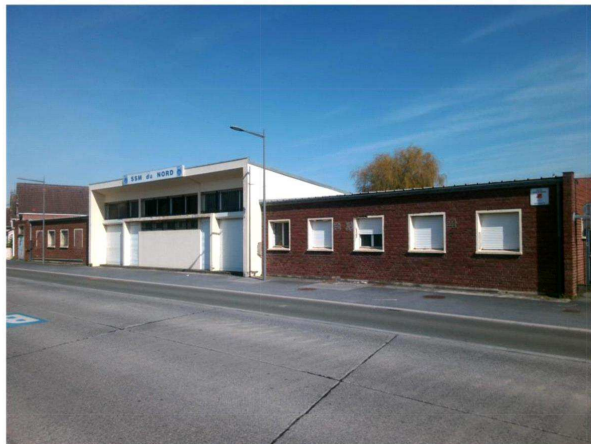
| FAÇADES ET TOITURE - MPCA FAÇADES | | | | Référence:<br>002ER431343-1 |
|---|---|---|---|---|
| | | P82 : Eléments en fibres-ciment | | |

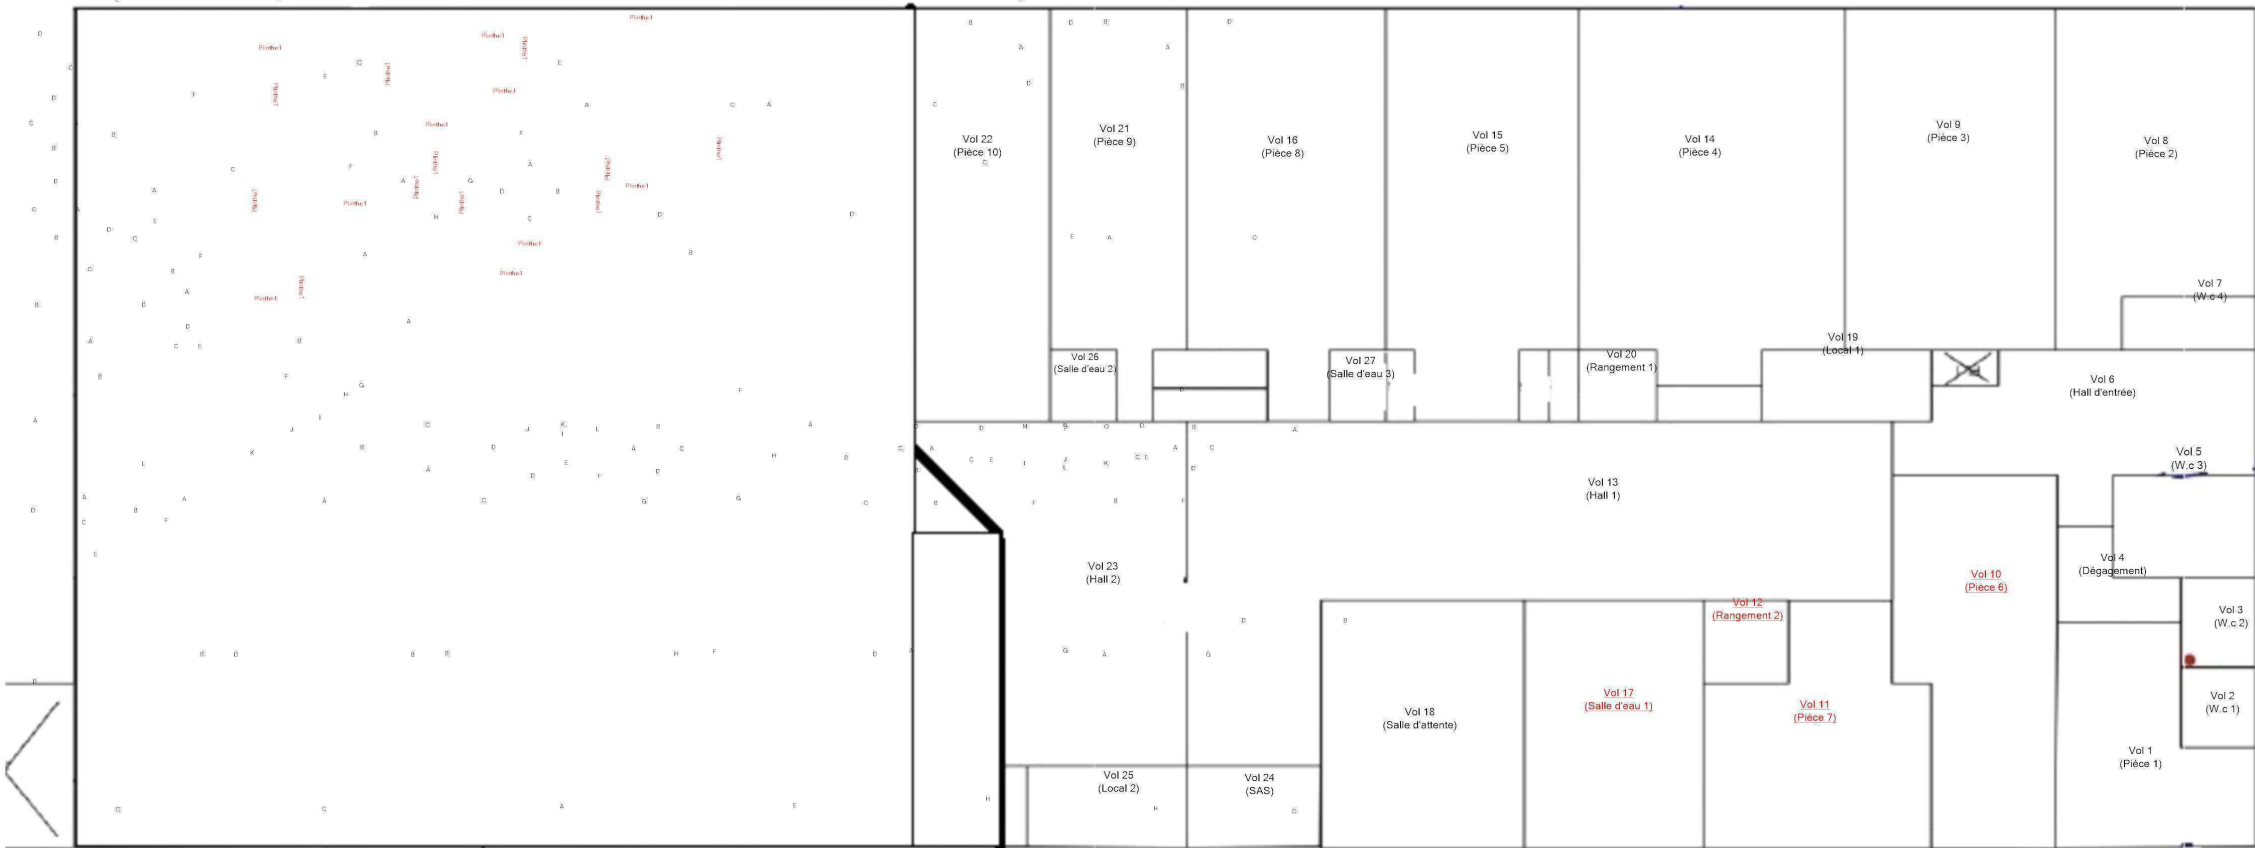
| BÂTIMENT TERTIAIRE - PLAN DE REPÉRAGE - VOLUMES ET ÉLÉMENTS CONTENANT DU PLOMB | | | | Référence:<br>002ER431343-1 | |

| BÂTIMENT TERTIAIRE - PLAN DE REPÉRAGE - VOLUMES ET ÉLÉMENTS CONTENANT DU PLOMB | | | | Référence:<br>002ER431343-1 | |
|---|---|---|---|---|---|
| | | Volume et élément contenant du plomb | | | |
