Objet : RN 141 – CHASSENEUIL/ROUMAZIERES – Etude géotechnique projet du tracé et des OA et problématique karstique (C19SB0146 - 14.16.G620)

## **NOTE TECHNIQUE**

### **Problématique karstique au droit des deux dolines de SUAUX**

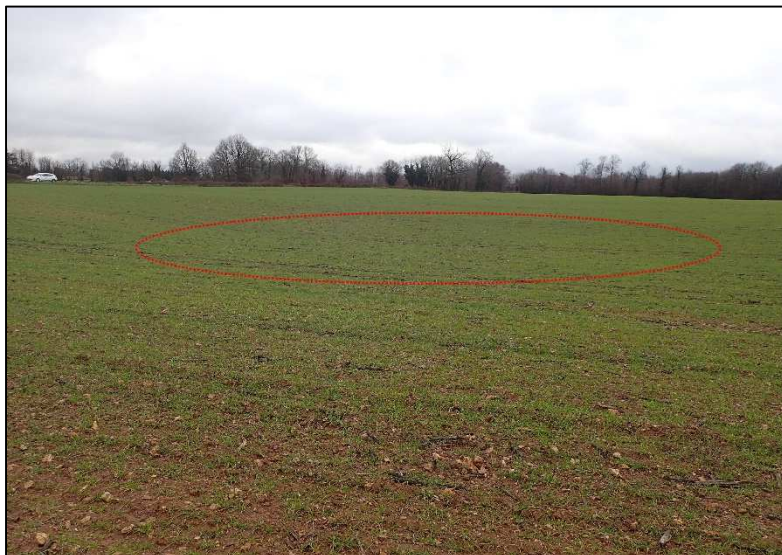
Vue de la doline n° 1

Cette dépression topographique de forme circulaire est profonde d'environ 2 m pour un diamètre de 100 m. Actuellement exploitée en cultures, des zones humides ont été observées localement en bordure de doline lors de nos visites successives, indiquant la présence ponctuelle de petites mouillères. Il s'agit de résurgences très locales d'eaux superficielles s'accumulant dans des niveaux pédologiques plus ou moins drainants et s'exutoyant à la faveur de la pente de la dépression.

Lors de notre visite du 23 janvier 2019 (période très humide), aucune eau stagnante n'a été observée en fond de cette doline malgré les dernières précipitations. Les eaux pluviales s'y infiltrent progressivement et de façon diffuse en fond de dépression, avec des inondations possibles mais temporaires (témoignage de l'exploitant agricole) (Cf. vue de la doline n° 1 ci-après).

- un axe de discontinuité du substratum calcaire est visible sur les profils en long P1 à P3. Cet axe, de direction Nord 175° Est, semble correspondre à une fracturation du massif, conforme à l'axe du pseudo talweg recoupant la doline (visible dans le paysage et sur le plan topographique, avec une pente globale du Sud vers le Nord)

- sur cet axe, l'altération du substratum calcaire est plus épaisse (argiles de décarbonatation et cailloux calcaires flottants), indépendamment des variations de profondeur du calcaire plus sain

- des noues humides très locales (de type mouillère / résurgence de pente temporaire) sont visibles en bordure extérieure de la doline (sur P1 à P3), dans les formations superficielles

- dans le fond de la doline (SD5 du profil P4), les formations superficielles sont très décomprimées avec présence de "boyaux terreux" (vides francs visibles sur le passage caméra du SD5)

- la karstification dans le calcaire est localement visible sur des joints stratigraphiques et des fractures, entre 8 et 18 m de profondeur, de taille centimétrique (vide < 40 cm) et plutôt argileux (colmatage important)

- aucun vide visitable et organisé en réseau n'a été observé.

La doline n° 1 semble donc correspondre à une zone d'altération épaisse du massif calcaire développée sur une fracturation structurale de direction Nord 175° Est, visible dans le paysage (pseudo talweg orienté vers le Nord). Sur cet axe, les altérites et les formations superficielles sont progressivement entraînées dans les niveaux karstiques sous-jacents par l'infiltration des eaux météoriques (processus de suffosion / soutirage de la couverture), formant ainsi à une échelle de temps géologique, une dépression topographique.

En fond de la doline n° 1, la concentration d'eau provoque une forte suffosion des matériaux superficiels (boyaux terreux et décompression des sols), rendant plus instable ces sols (maturation importante du processus suffosion / soutirage).

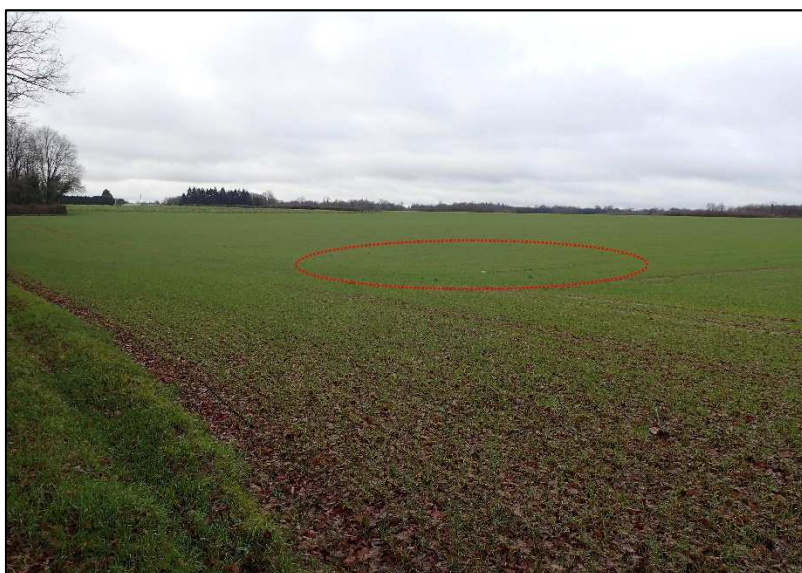
Vue de la doline n° 2

Cette dépression topographique de forme circulaire est peu marquée dans le paysage (profondeur d'environ 1 m et diamètre 40 cm). Implantée sur un bassin versant légèrement orienté vers le Nord, en bordure d'un champ cultivé (délimité au Sud-Est par un bois), cette doline humide lors de notre visite du 23 janvier 2019, ne semble pas inondable (témoignage de l'exploitation agricole). Les eaux pluviales s'y infiltrent donc progressivement et de façon diffuse en fond de dépression (pas de perte localisée visible).

- la zone amont de la doline (secteur Sud-Est) semble la plus humide (influence probable du bois voisin), avec une couverture argileuse épaisse et un sous-sol calcaire très altéré (lien possible avec le bois bordant cette zone et pouvant créer de l'humidité dans les sols)
- la zone centrale et aval de la doline n° 2 (en direction du Nord) montre des formations d'altération riche en cailloux et blocs calcaires, semblant moins altérées en profondeur (au-delà de 20 m). Elle paraît également moins humide
- la karstification dans le calcaire semble très locale, sur de petits joints stratigraphiques ou de la corrosion diffuse (vides < 20 cm et colmatés d'argile)
- aucun vide visitable et organisé en réseau n'a été observé.

La doline n° 2 semble correspondre à une zone d'altération épaisse du substratum calcaire, au droit d'arrivées d'eaux hypodermiques (sub-superficielles) d'amont vers l'aval (zone Sud-Est vers le Nord). Cette dépression topographique est le résultat d'un entraînement très lent des matériaux de couverture dans des petits vides sous-jacents (joints de stratification centimétrique et complexes d'altération bréchique), par infiltrations / circulations d'eaux (processus de suffosion / soutirage).

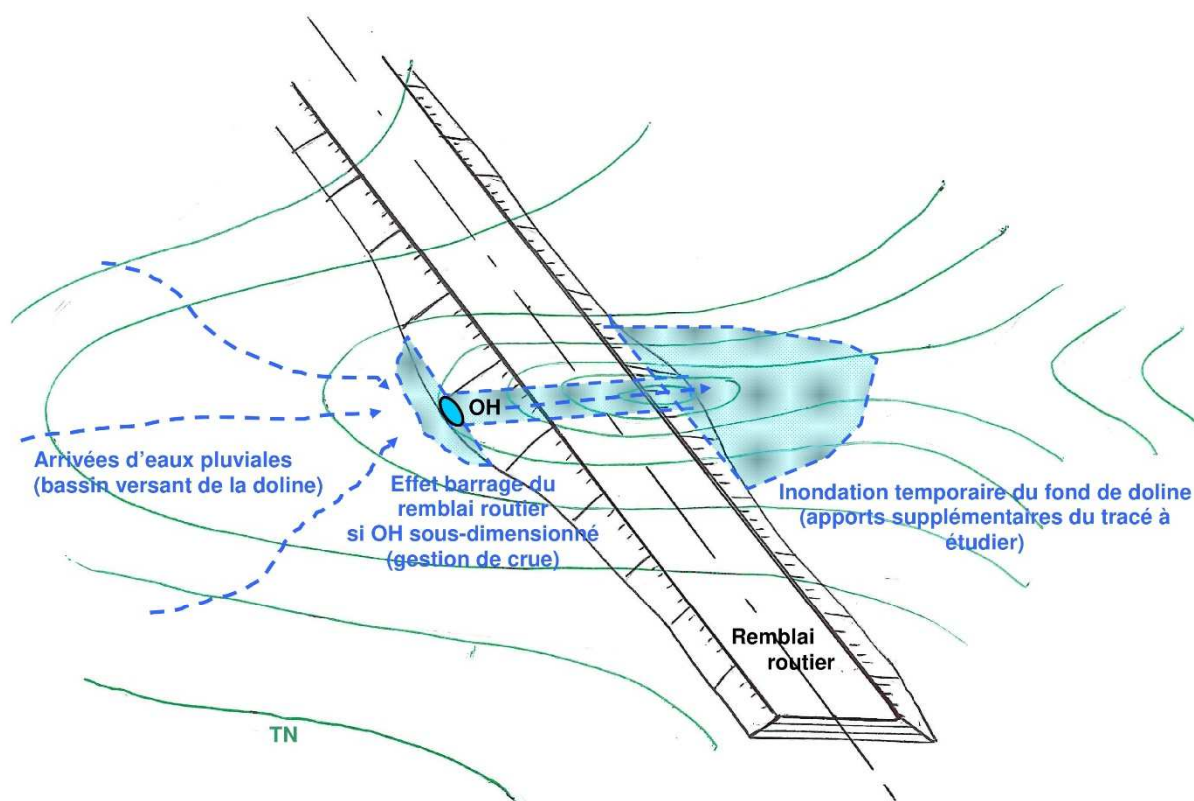
Schéma 1

En terme d'évènement à prendre en compte dans le dimensionnement des ouvrages et en tenant compte du Guide Méthodologique "Plan de Prévention des Risques naturels – Cavités souterraines abandonnées" de l'INERIS (Cf. hiérarchisation des classes d'intensité en annexe 9), **l'aléa karstique probable** dans la durée de vie du projet routier correspond à un effondrement de type fontis de **3 m de diamètre maximum**.

Schéma du risque de mise en charge de la doline lors d'évènements pluvieux  
(saturation en pieds de remblai)

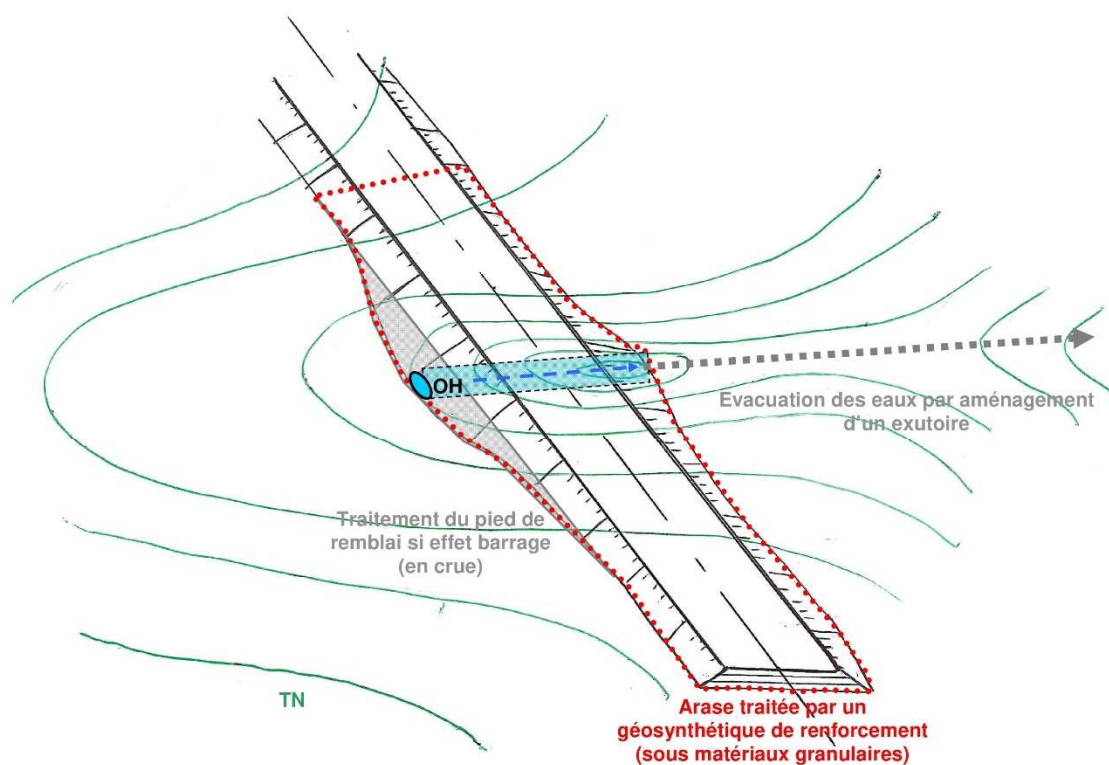
Schéma 3

Malgré la mise en œuvre des mesures de gestion des eaux superficielles (facteur externe majeur dans la maturation du processus de suffosion / soutirage et le déclenchement d'un mouvement de terrain), les formations superficielles observées dans la doline présentent des caractéristiques géotechniques localement très dégradées, en lien direct avec une décompression des sols par suffosion / soutirage d'origine karstique (Cf. chapitre précédent).

Les dégradations locales des sols supports du futur remblai routier peut engendrer à plus ou moins à long terme des mouvements de terrain et tassements différentiels impactant l'ouvrage en terre.

Schéma d'une proposition de mitigation du risque karstique dans la doline (associée aux mesures de gestion des eaux superficielles)

→ Traitement préventif (Cf. schéma 3 ci-contre)

Associé à des substitutions ponctuelles (cas d'un sol trop dégradé en arase), l'objectif de cette opération est de recompresser les zones décomprimées dans la couverture superficielle, avec rechargement ponctuel des sols dégradés par de la suffosion / soutirage.

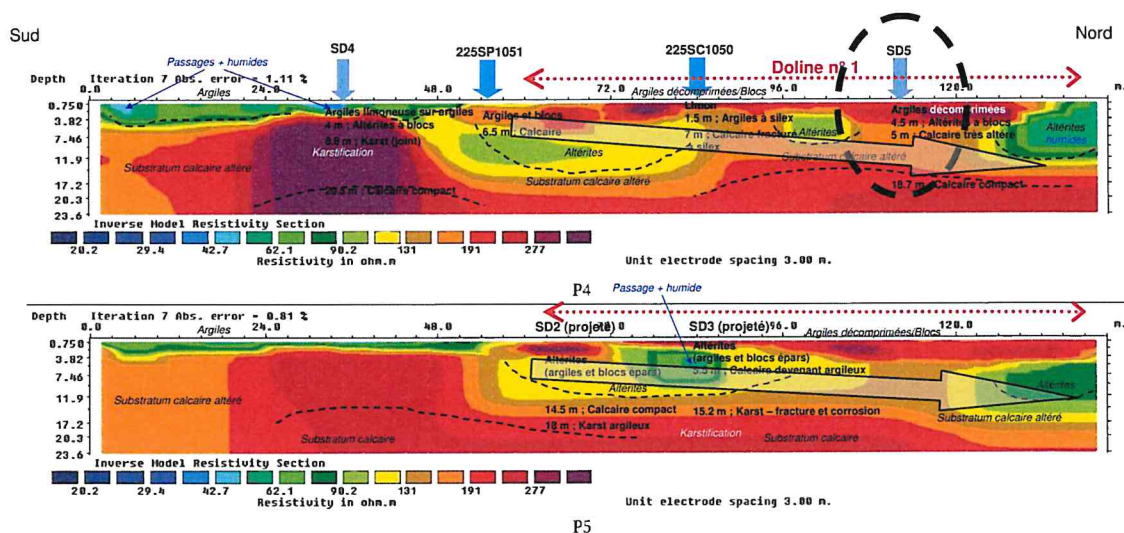
- Noues humides locales (résurgences de pente)
- Altération épaisse sur l'axe de fracturation (pseudo-talweg Sud-Nord)
- Toit rocheux très irrégulier
- Ponor visible (SD5) avec décompression des formations superficielles
- Altérites épaisses et humides vers l'aval du talweg (selon l'axe d'écoulement hypodermique)
- Pas de vides visitables (laminoirs et fractures centimétriques +/- colmatés)

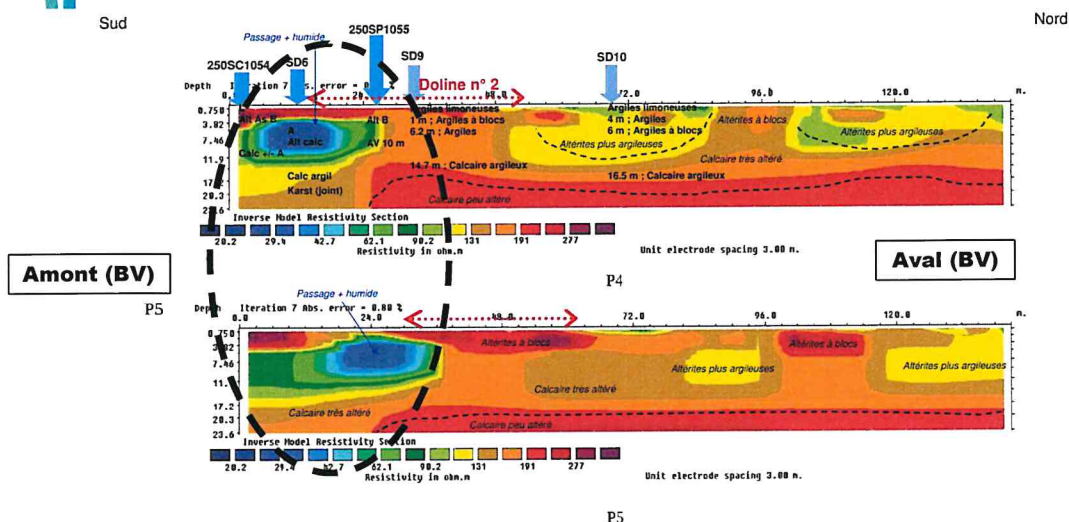
- Arrivées d'eaux en amont (secteur Sud-Est plus humide / bois) avec formations sup. plus argileuses
- Secteur Nord-Ouest plus sec, blocailleux et rocheux
- Pas de vides visitables (joints karstifiés et brèches centimétriques)

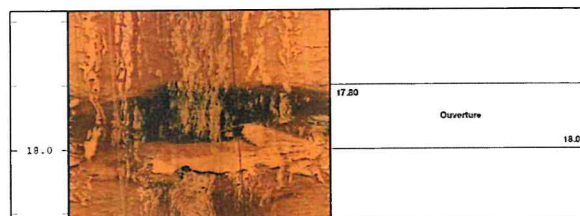
Dans le SD2, le tubage suffisamment propre pour observer la paroi du forage. Une ouverture (fracture ouverte ?) est identifiée entre 17.80 m et 18.00 m. Le niveau de l'eau se trouve à 19.76 m puis l'eau se charge en particules à partir de 20.00 m jusqu'au fond du puits. Ceci rend impossible la visualisation de possibles structures dans la partie basse de l'ouvrage.

Figure 4 : Profonde ouverture dans le SD2
