## **Projet Prisme**

**Restructuration d'un bâtiment existant  
en vue d'y accueillir un bâtiment d'accueil de jour  
pour la santé mentale à Orléans**

# **PRESENTATION SUCCINCTE DU PROJET**

Version 0 du 21 mars 2019

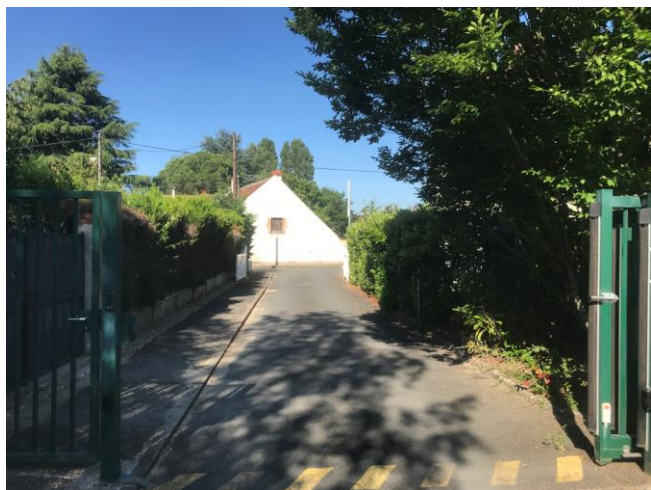
*Entrée depuis rue*

- Ressaut de 5cm au droit de l'accès principal
- Etages non accessible PMR
- Sanitaires non accessibles PMR

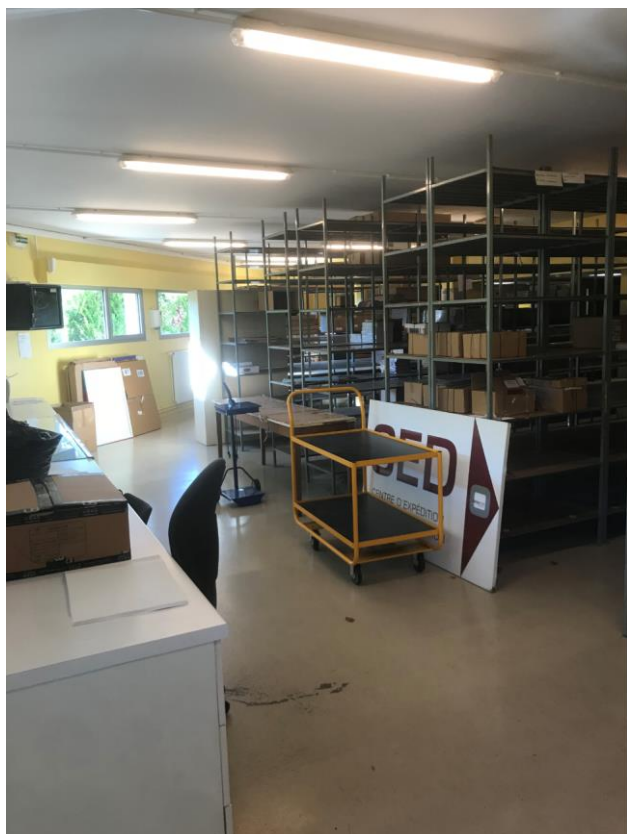
*RdJ – local principal*

Le plancher bas du RdJ est en béton lissé avec quelques fissures.

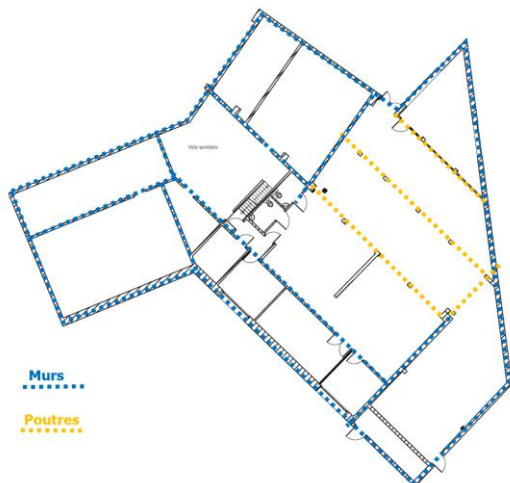
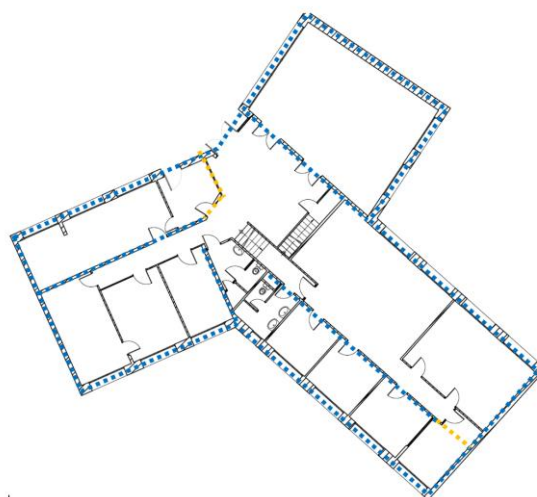
#### Repérage du système porteur

La cloison du R+1 (côté est) entre bureaux individuels et open space semble porteuse.

Idem pour la cloison RdC côté nord

Aucuns désordres significatifs constatés.
