# Programme d'équipements de sûreté

Site de **SAINTE-MARIE**  
24/09/2024

## Agence de **SAINTE-MARIE**

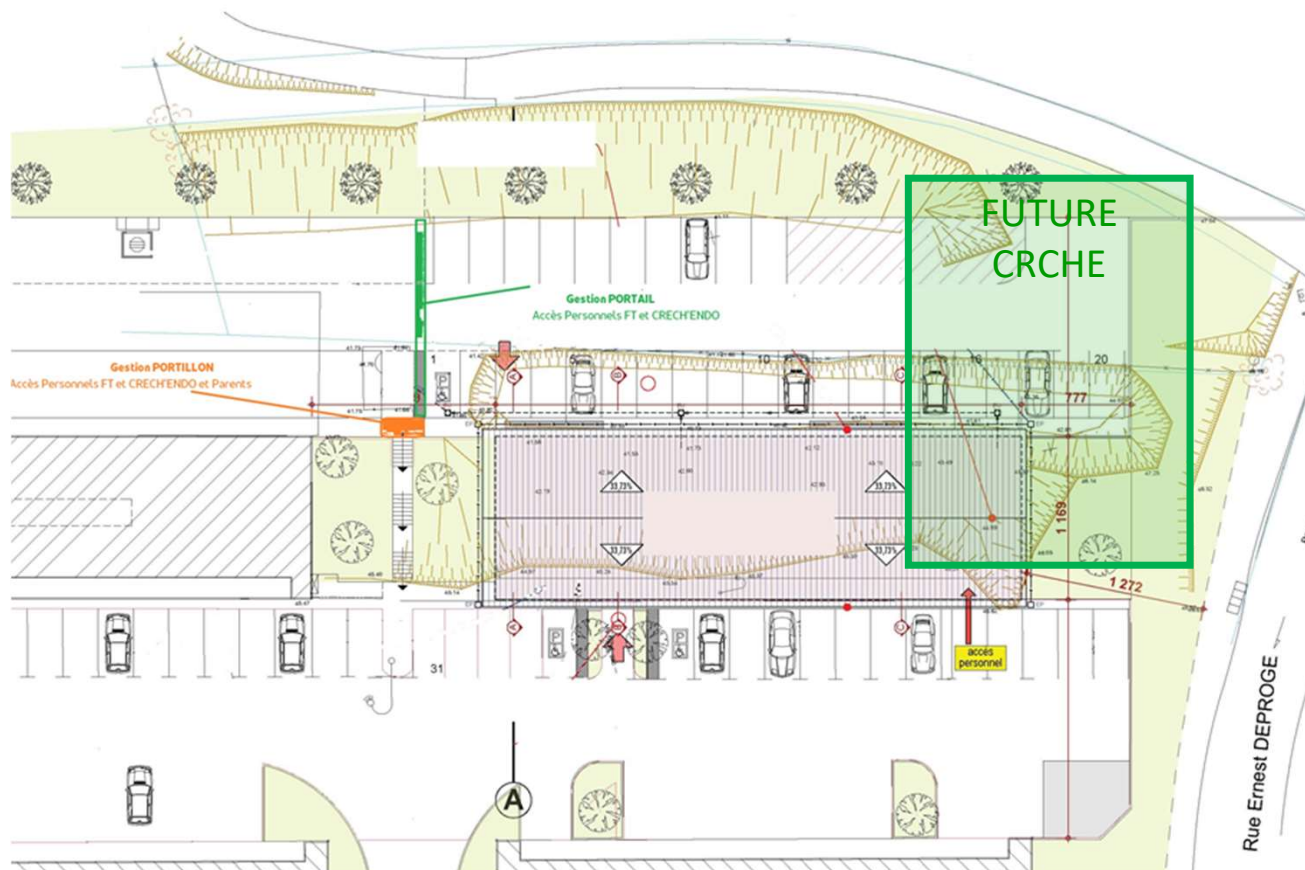
# SITE DE SAINTE-MARIE – PERIMETRIE PERIPHERIE

Mise en place de caméras sur le parking agents  
sans dispositif d'anomalie sonore

Gestion du Portillon et Portail à définir avec la  
Crèche CRECH'ENDO

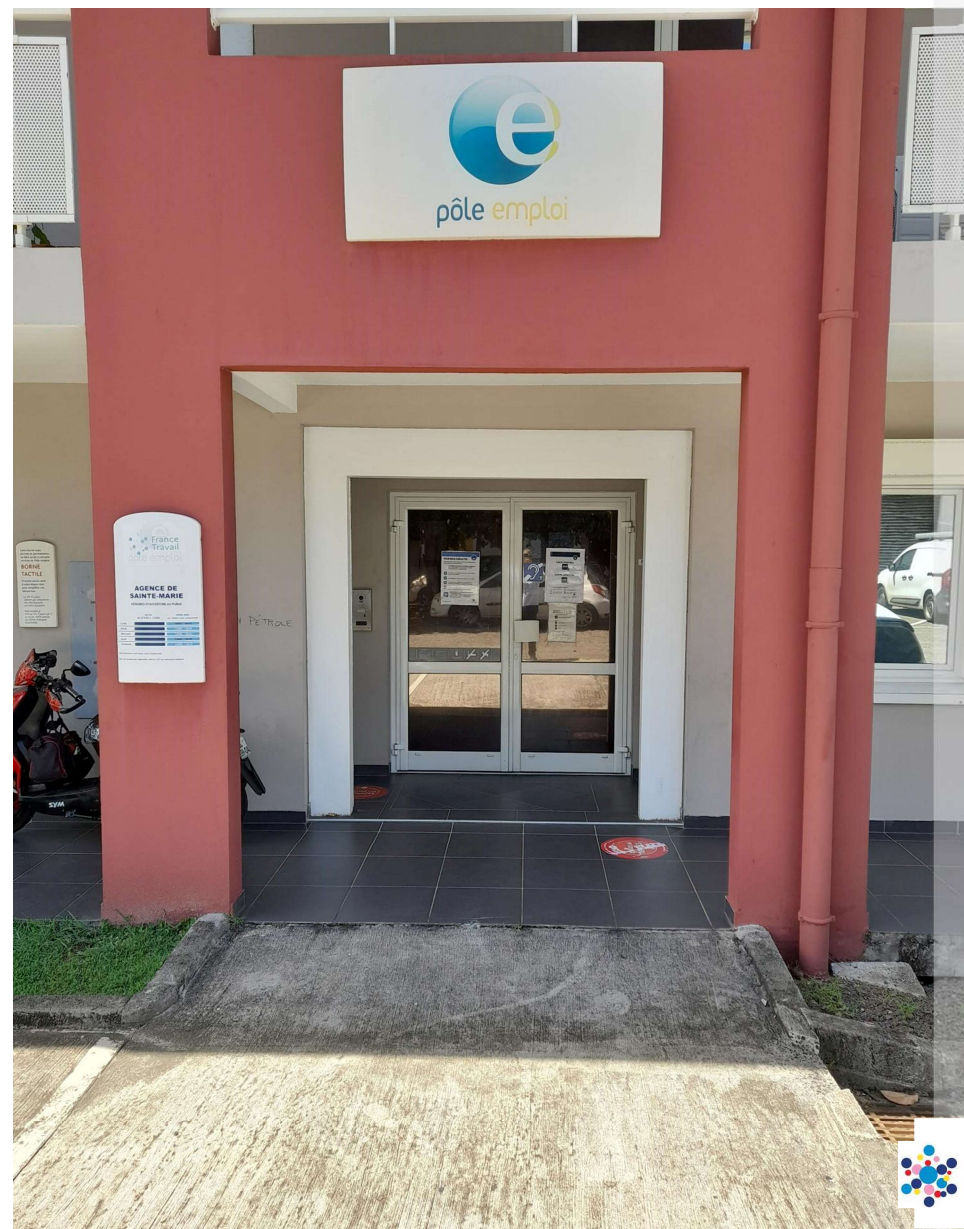
Entrée Usagers pouvant bénéficier de :

- un dispositif bélière anti-voiture,
- un sas

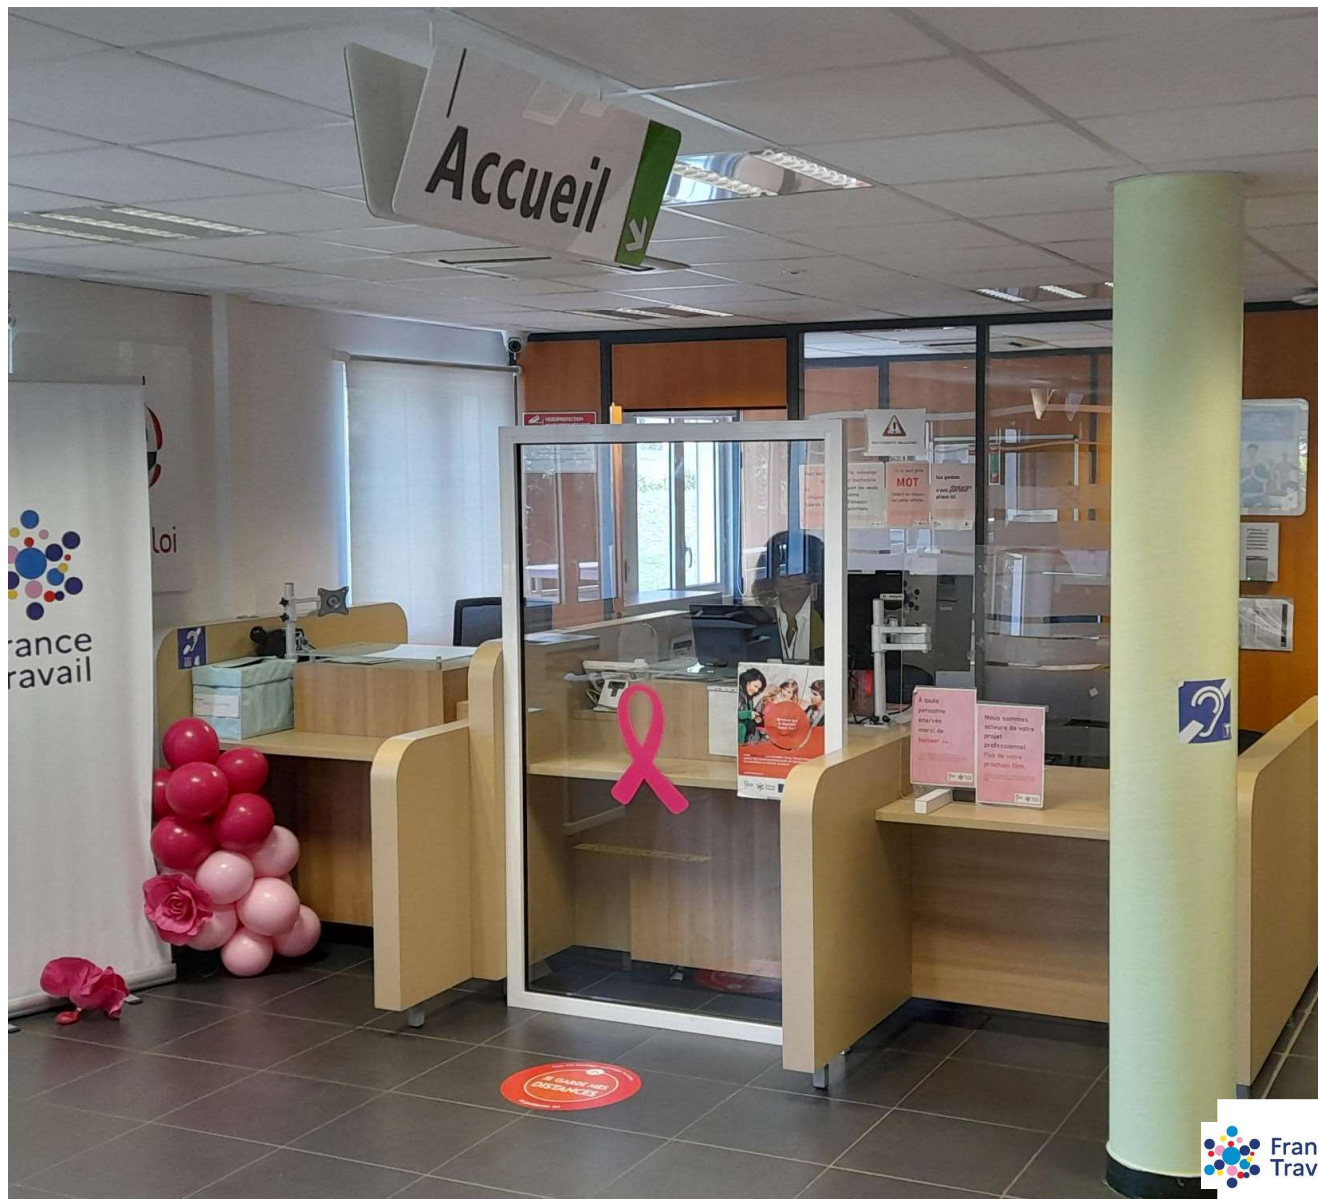
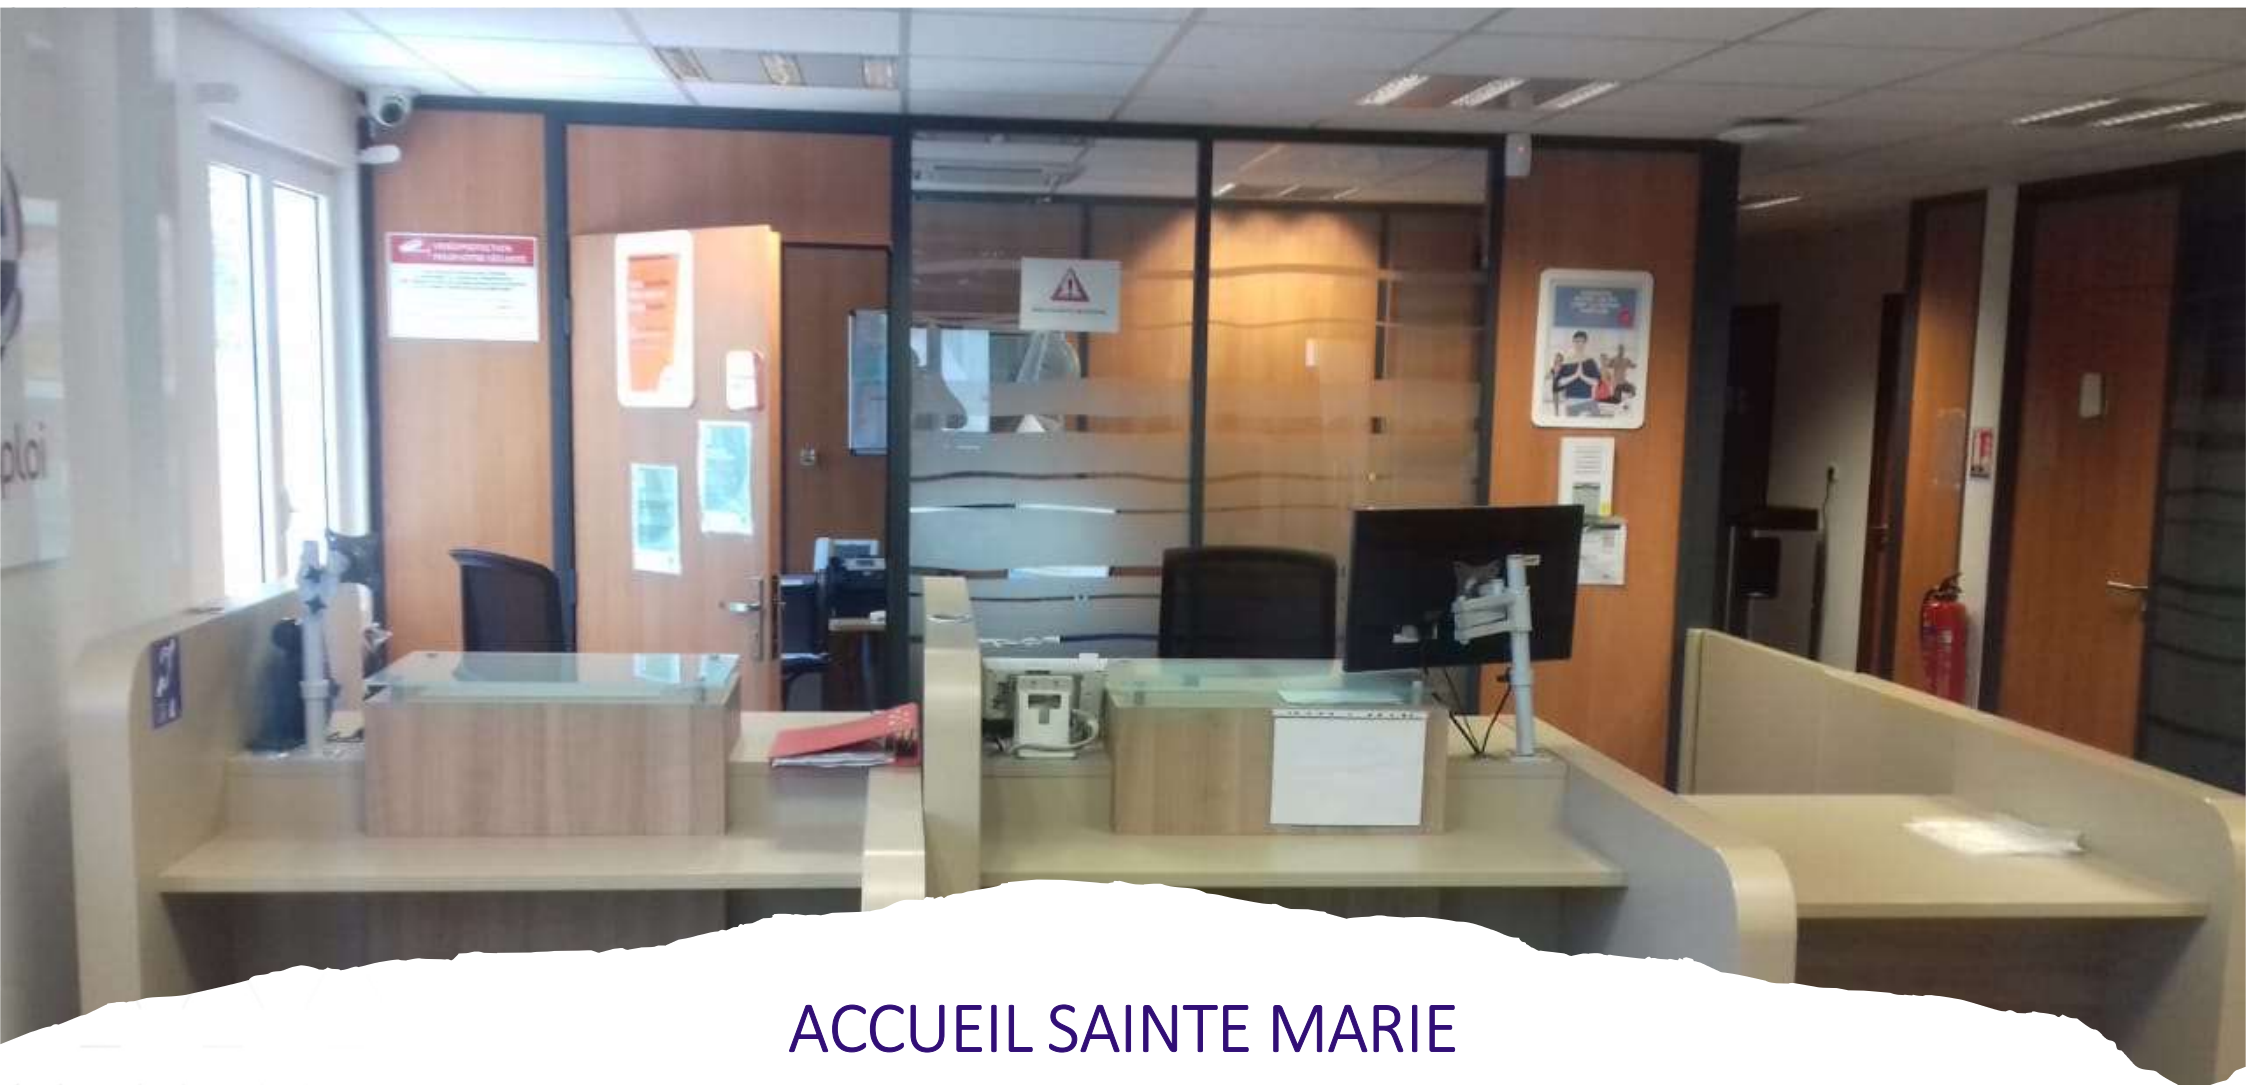
L'accueil offre peu de visibilité sur la porte d'entrée (situé à 90° de la dite-porte d'où l'importance du sas et le dispositif bélière anti-voiture.
