# Programme d'équipements de sûreté

Site du LAMENTIN  
24/09/2024

# ENSEIGNEMENTS DU DIAGNOSTIC DES FORCES - AXE BÂTIMENTAIRE

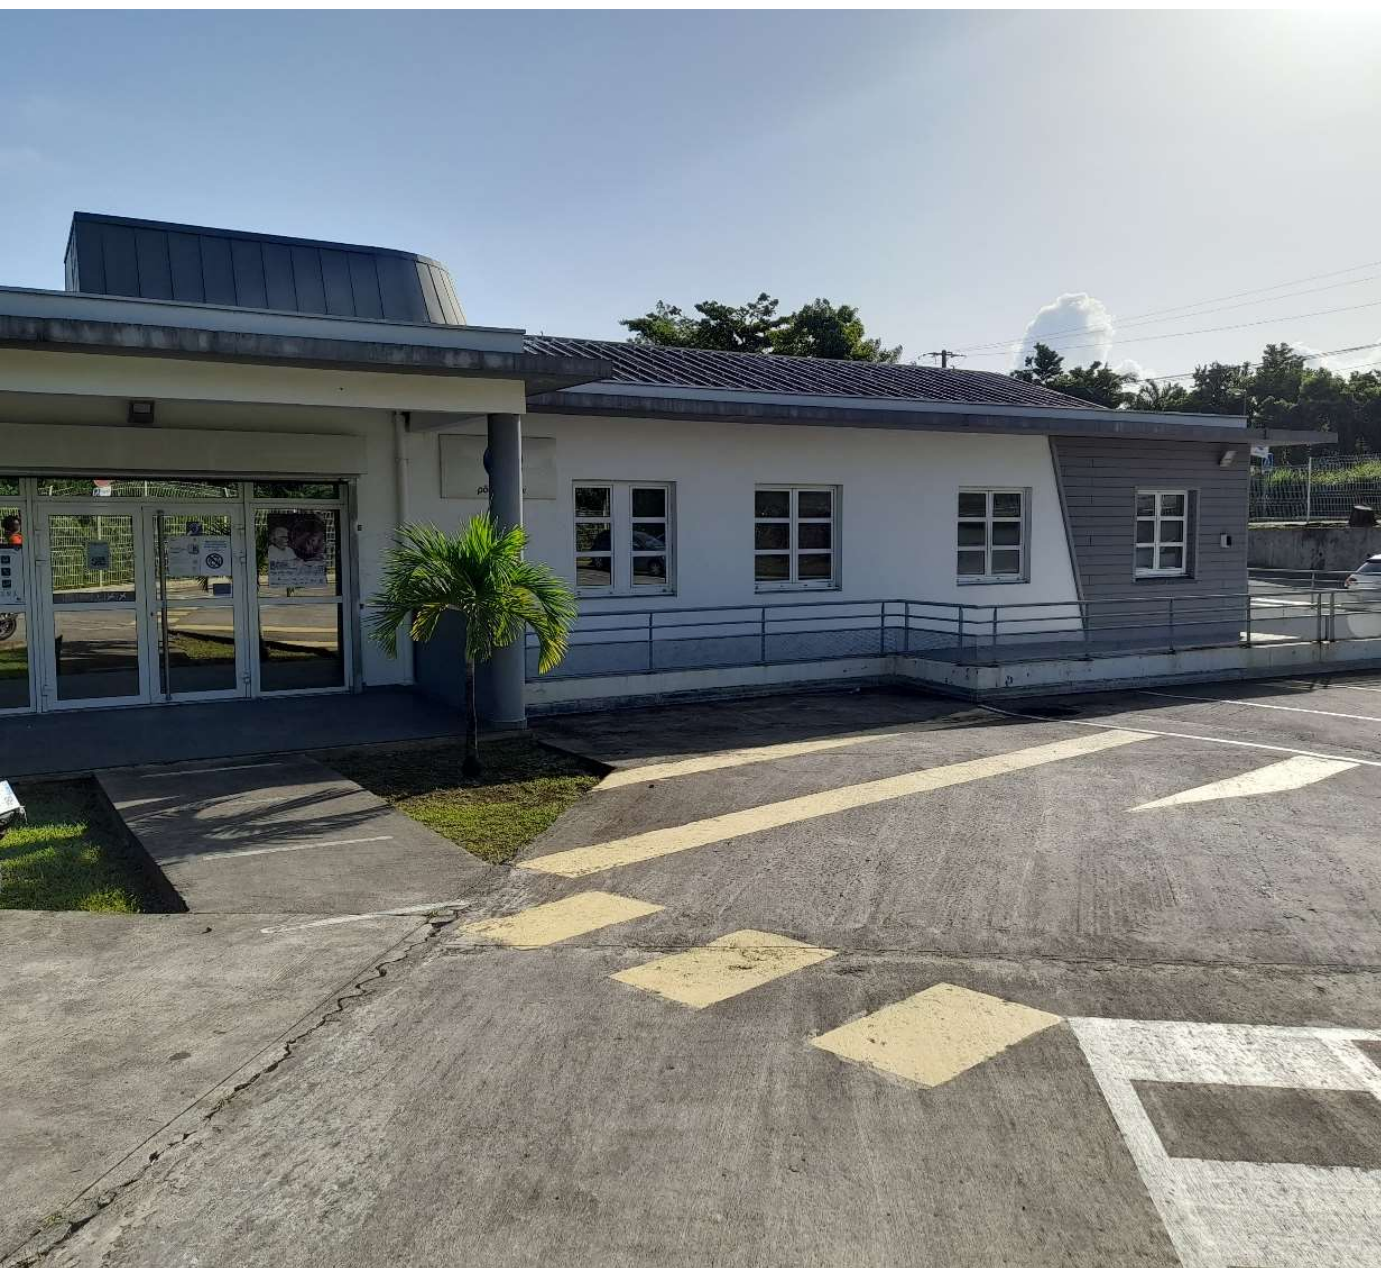
Entrée Usagers en continuité avec le parking  
Usagers d'où la nécessité de la mise en place d'un  
sas et d'un dispositif voiture anti-bélier

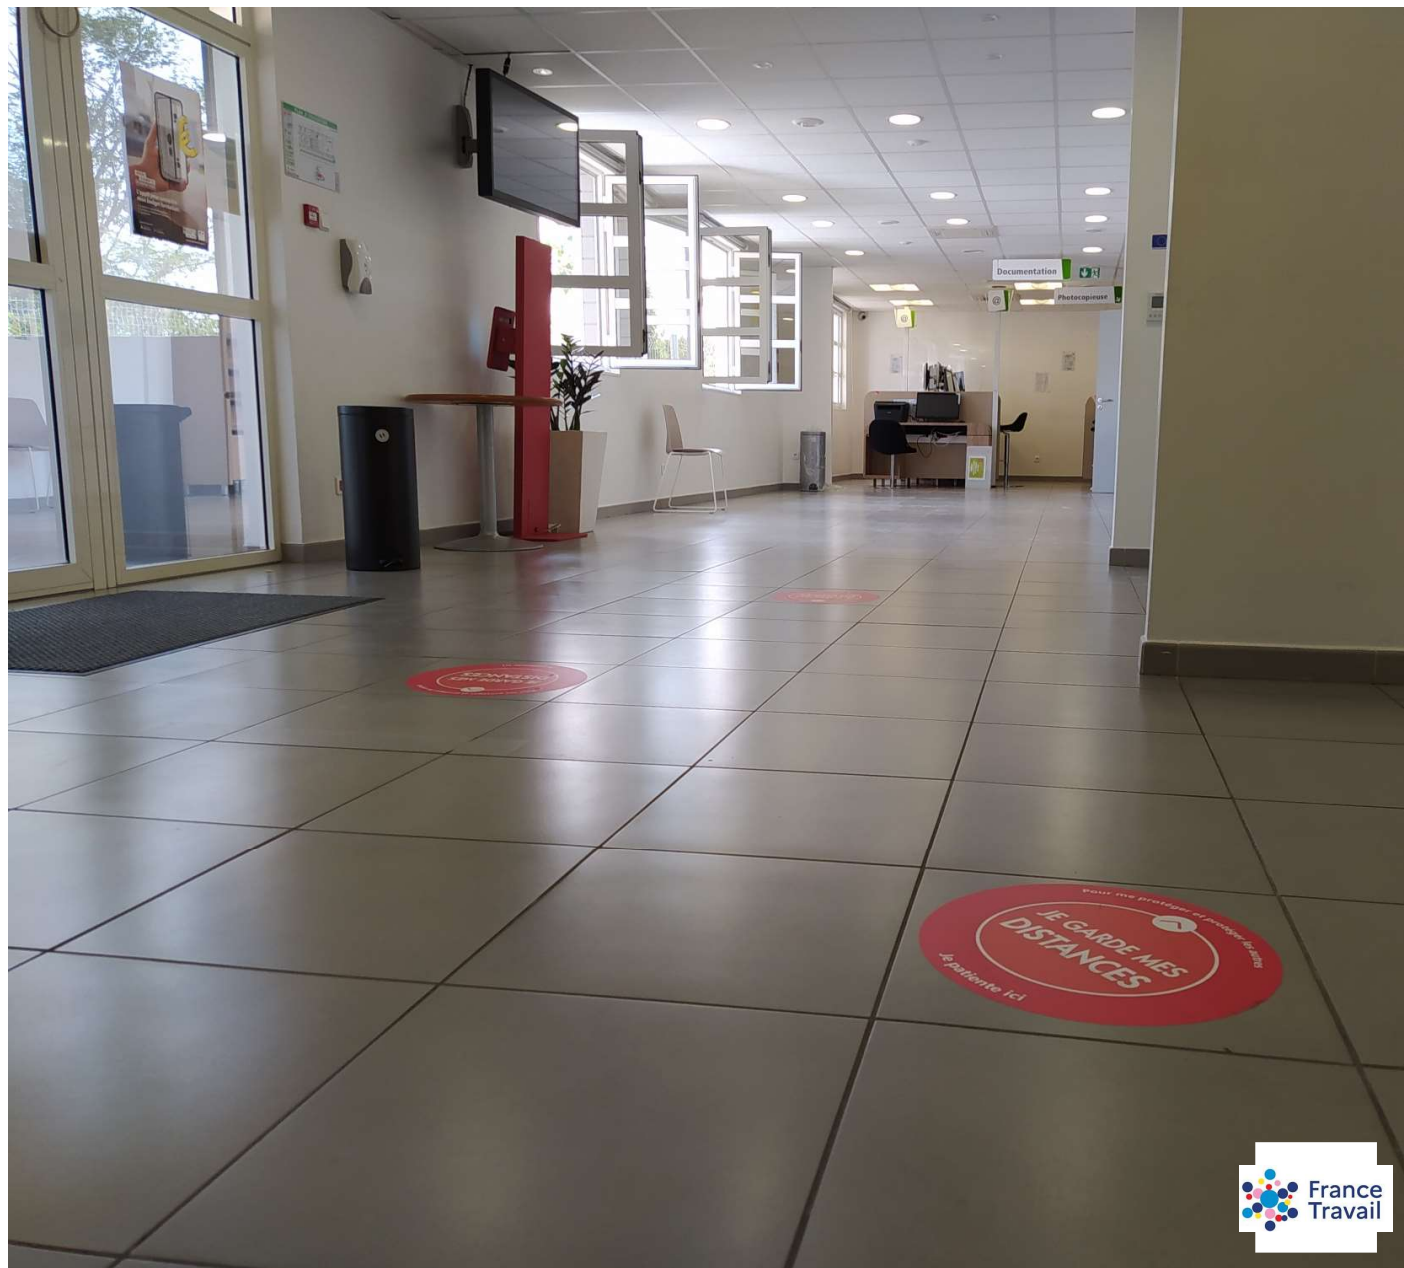
ZLA avec vue sur la porte d'entrée Usagers : il est prévu de positionner l'accueil en face de la dite-porte d'entrée

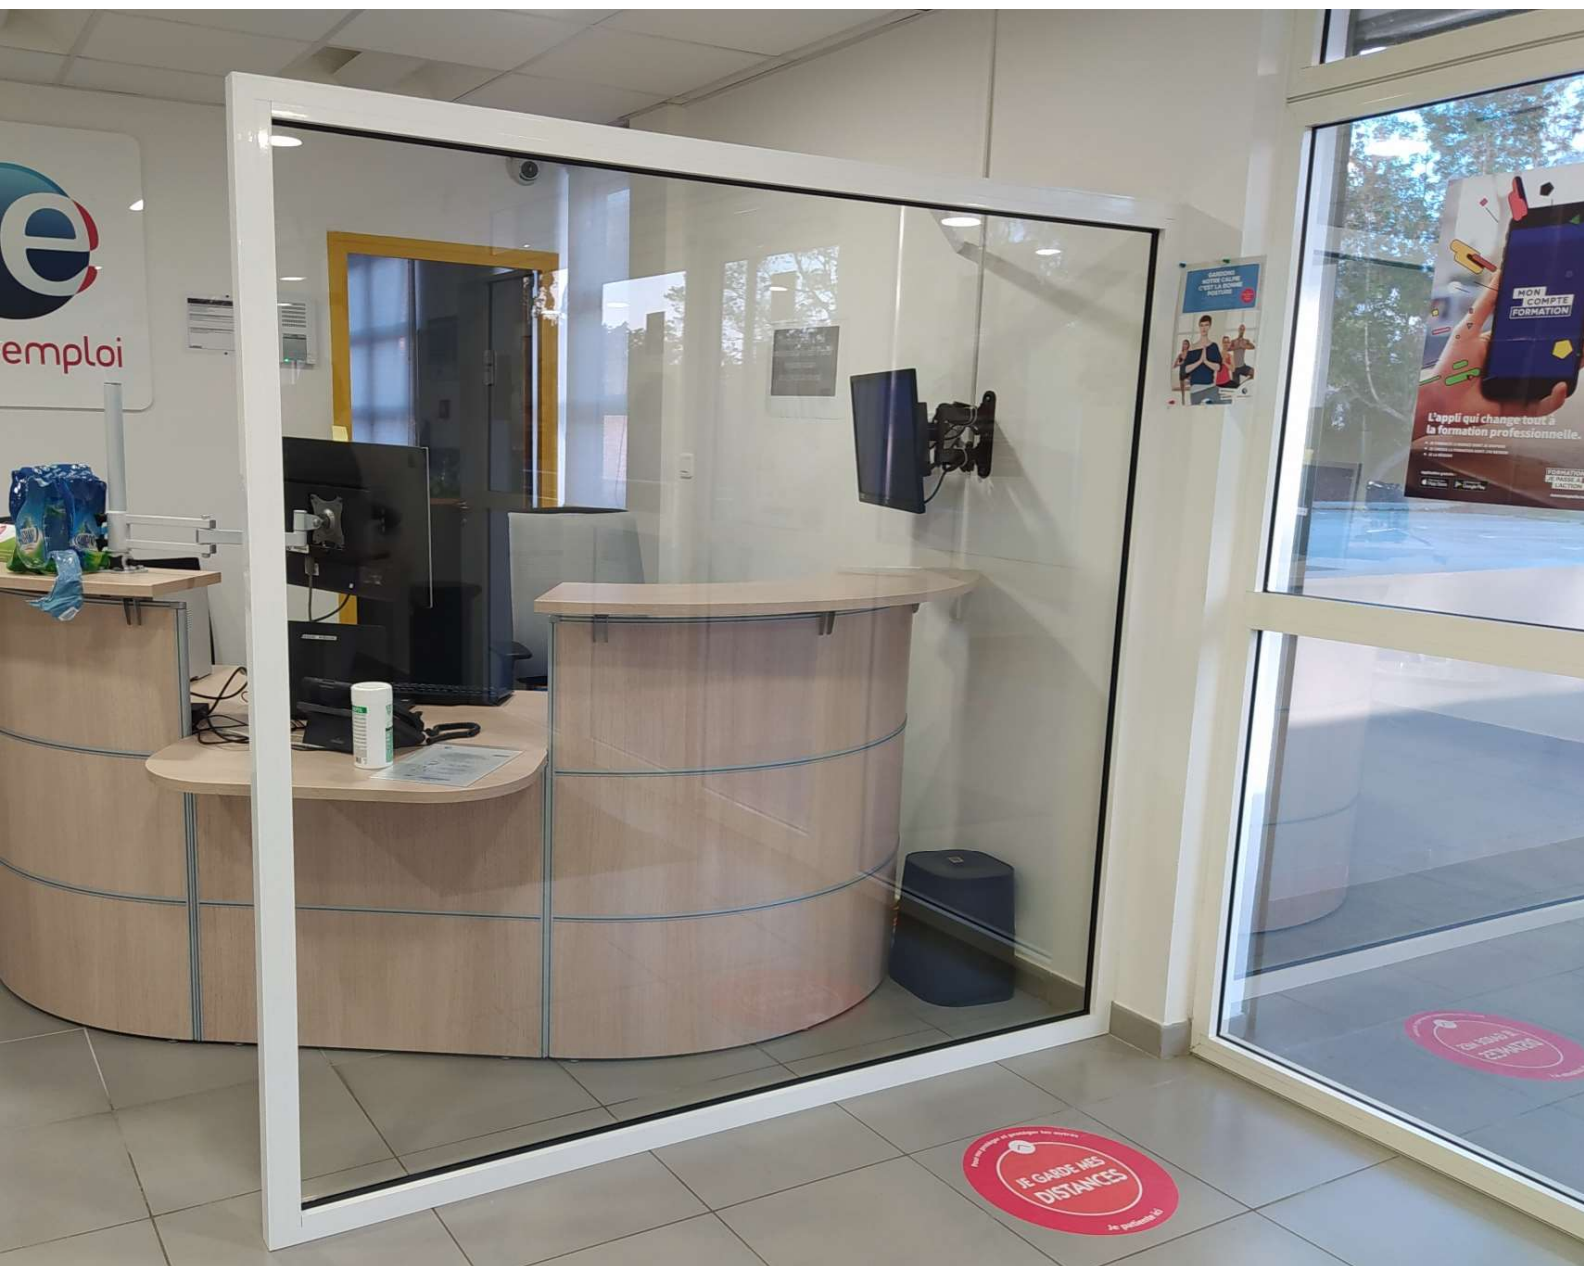
Accueil situé à 90° de la  
porte d'entrée Usagers,  
supprimant toute visibilité  
directe sur le parking  
Usagers

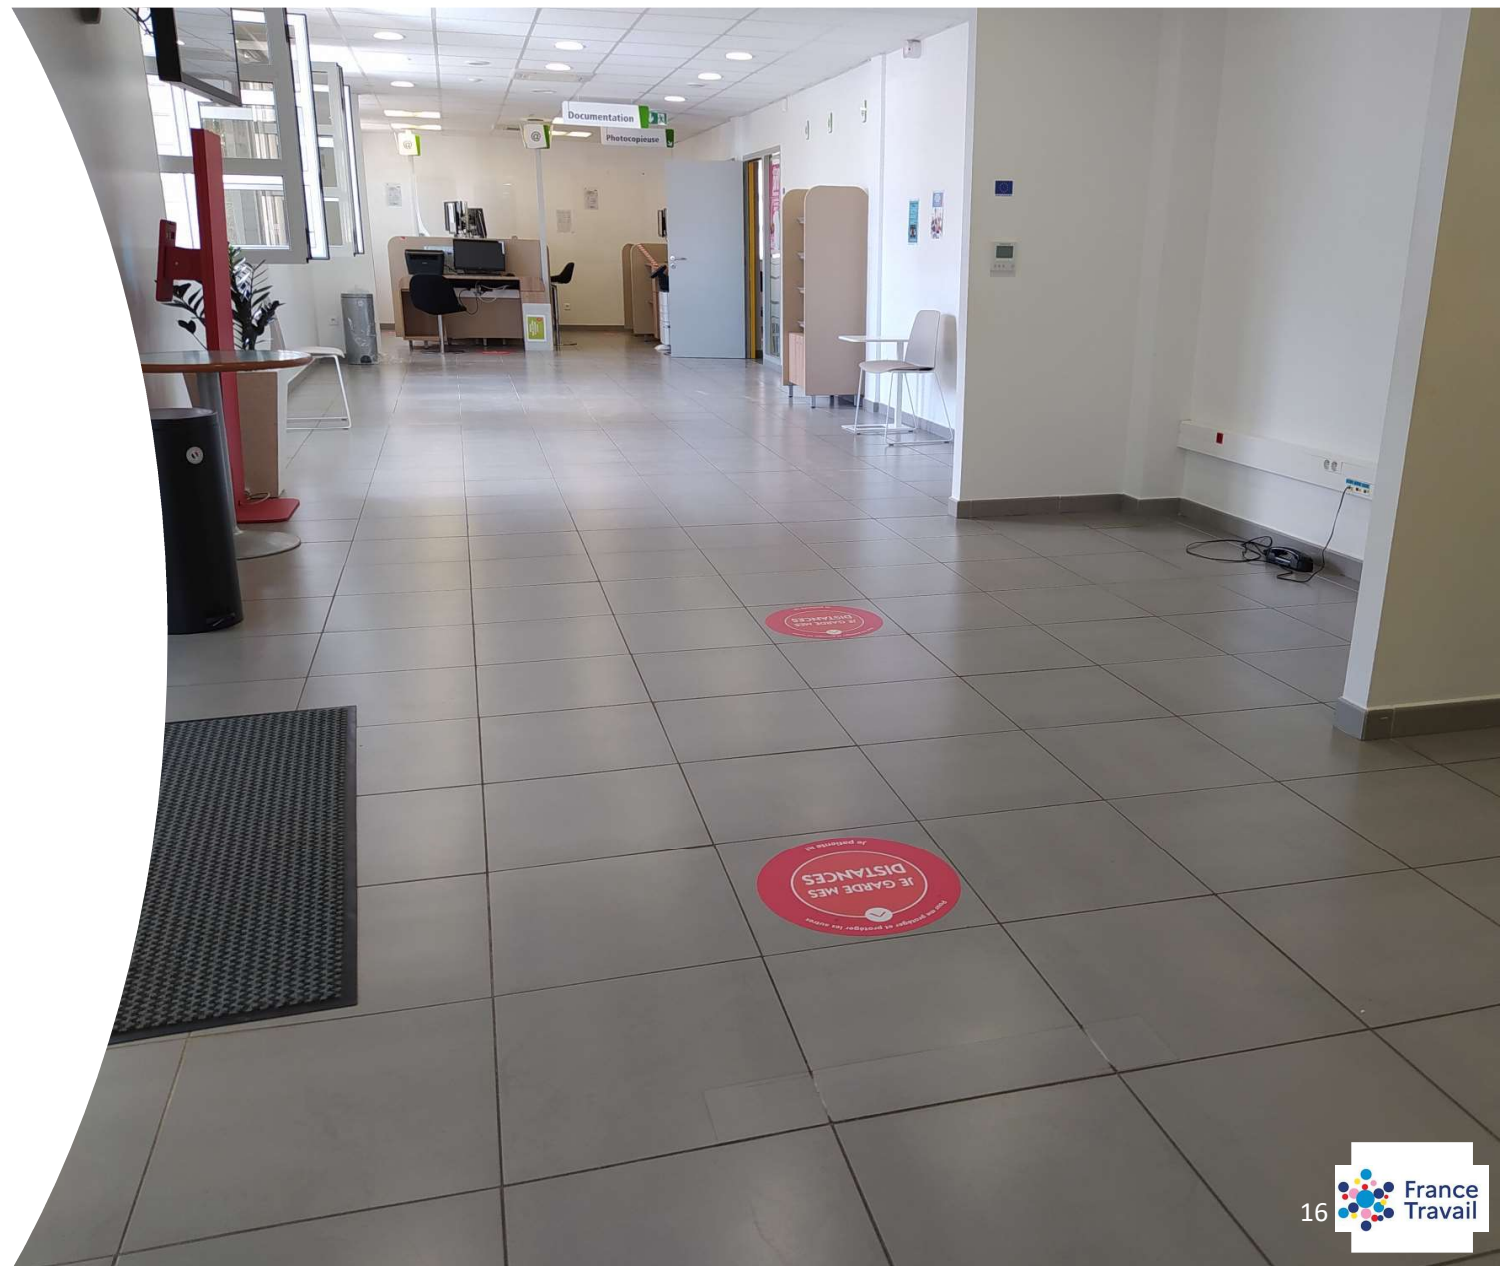
Vue sur l'espace où sera implanté  
l'accueil (en U, câble électrique  
noire au sol)

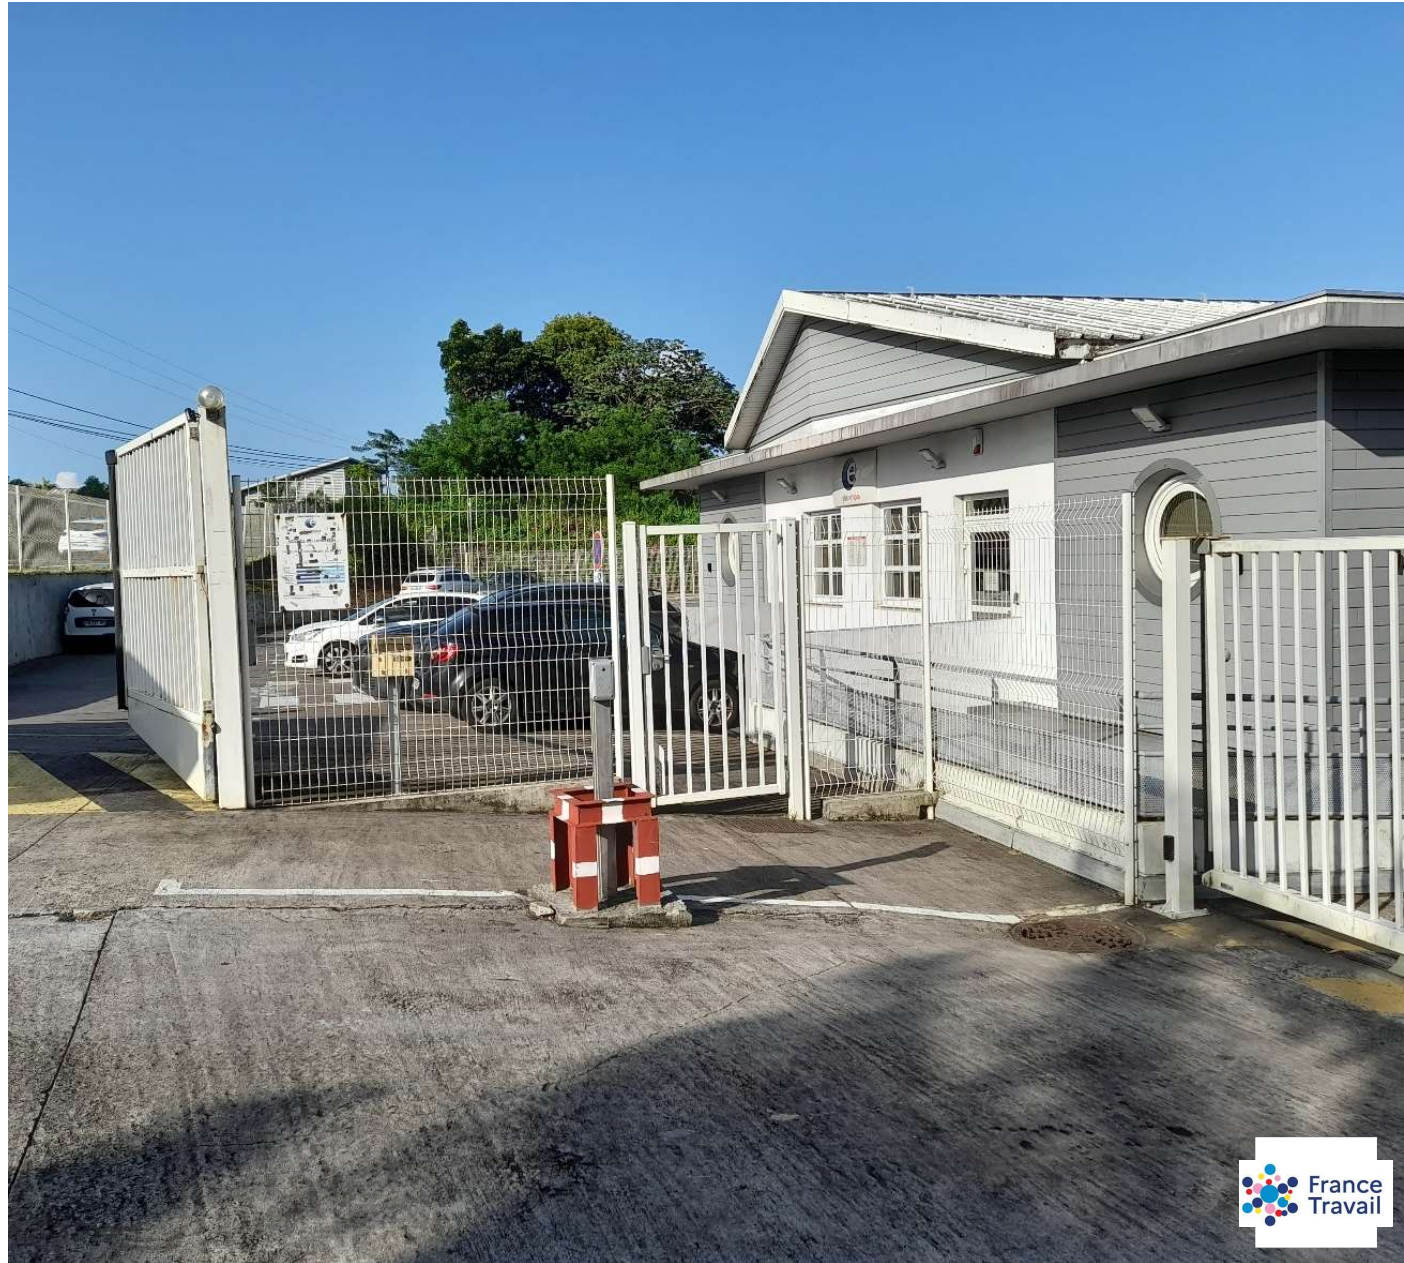
Façade du bâtiment régulièrement vandalisée qui devra bénéficier de volets métalliques, afin de protéger les 12 vitres.
