Livret I - Rapport

RN102 - Liaison A75 - Brioude

Etude géologique et géotechnique G2 PRO tracé

Mai 2018

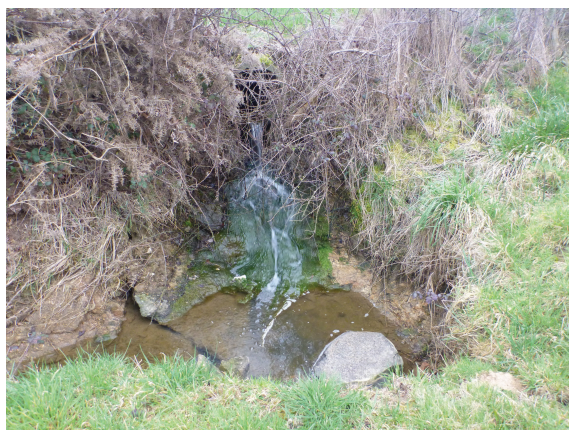
Au niveau du profil P46, un écoulement d'eau temporaire est visible dans le fossé du chemin. Il correspond à l'exutoire d'un étang artificiel situé à 200 mètres à l'amont, lui-même récoltant les eaux d'un bassin versant plus en amont et des eaux de chaussée de l'A75. Cet écoulement saisonnier est traité par un fossé en tête spécifique. Les photographies ci-dessous illustrent cet écoulement.

Illustration 11 : Exutoire de l'étang dans le chemin (vers P46 - amont du projet)

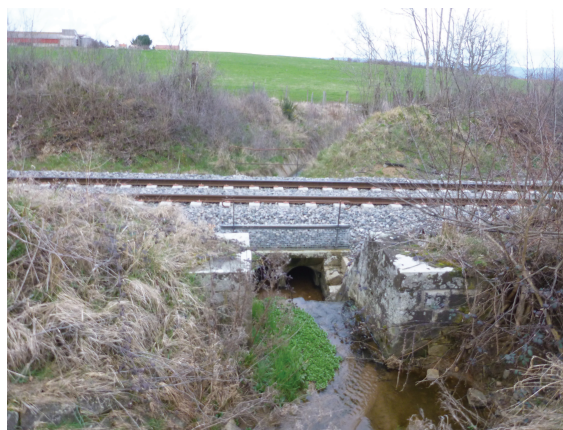
Illustration 12 : Passage de l'écoulement temporaire sous un ouvrage SNCF (au droit du profil P51)
