RAPPORT DE REPERAGE DES MATERIAUX ET PRODUITS CONTENANT DE L'AMIANTE AVANT REALISATION DE TRAVAUX DANS UN IMMEUBLE BÂTI

Rapport N° 548450-1 établi le 15/05/2019

**TGI
TRIBUNAL GRANDE INSTANCE
30 RUE JOSEPHINE
Rés. TGI
27000 EVREUX**

Programme de travaux : Réfection des systèmes de chauffage.

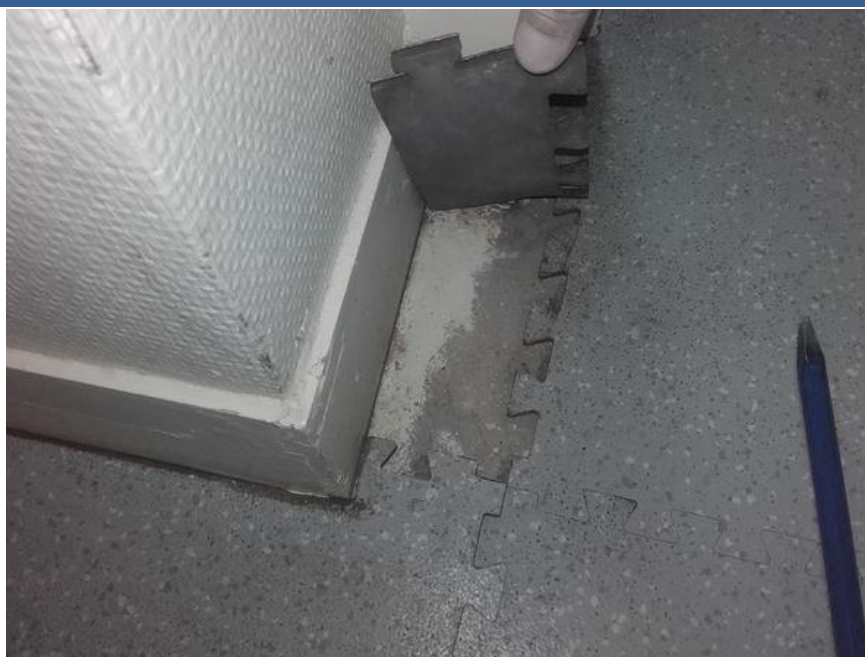
Pièce ou Local	Dégagement 1 (2ème étage - Aile EST)
Composant de la construction	Revêtements de sols
Partie du composant	Ragréage gris
Présence d'amiante	Non
Plan N°	9

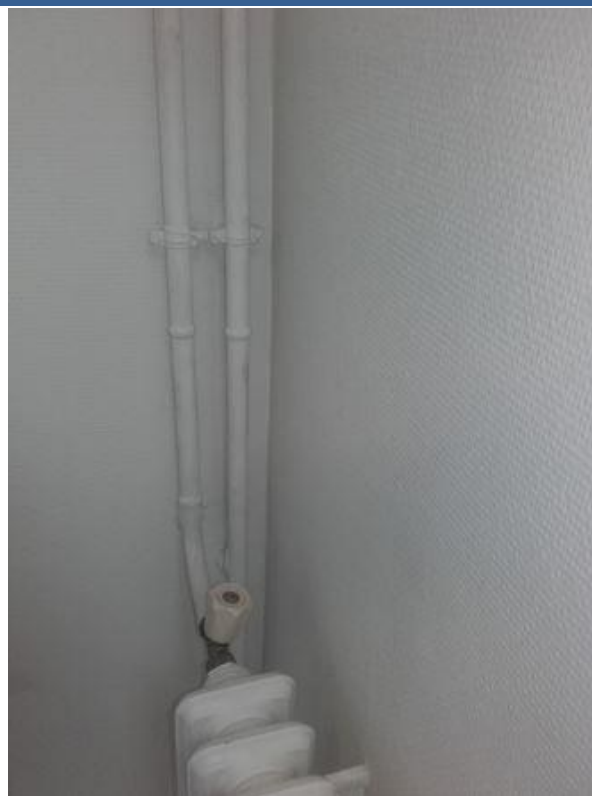
PRELEVEMENT : P2

Pièce ou Local	Dégagement 1 (2ème étage - Aile EST)
Composant de la construction	Cloisons de doublage
Partie du composant	Enduits à base de plâtre
Présence d'amiante	Non
Plan N°	9

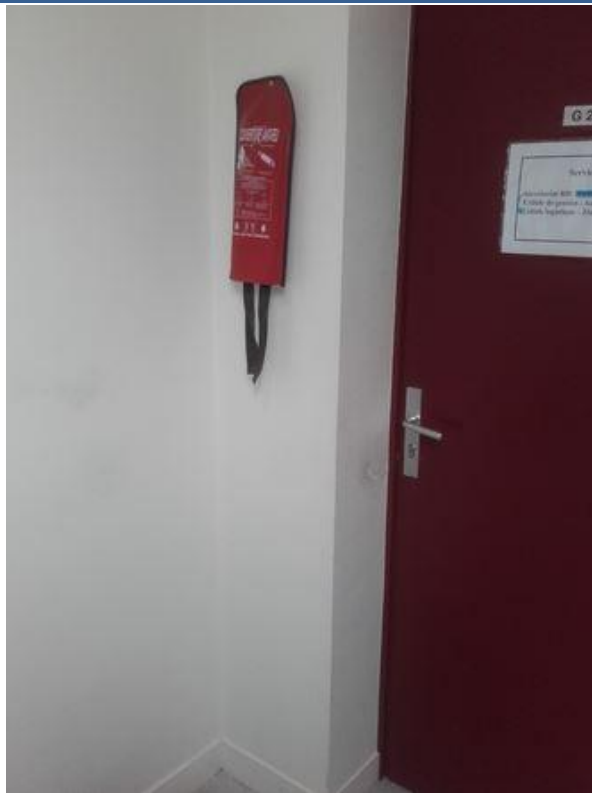
PRELEVEMENT : P4

Présence d'amiante **Non**

Pièce ou Local	Dégagement 1 (2ème étage - Aile EST)
Composant de la construction	Revêtements de sols
Partie du composant	Ragréage Rose

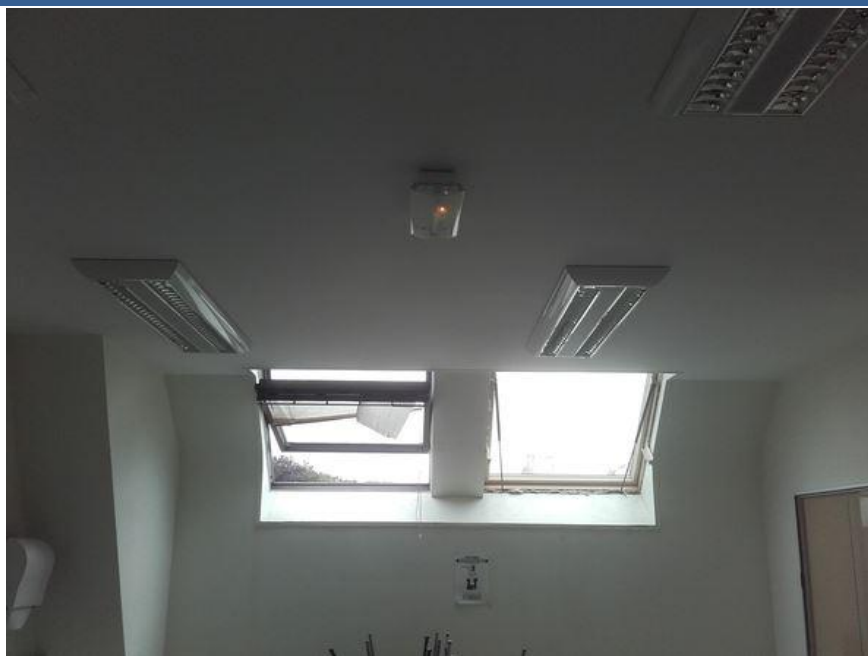
PRELEVEMENT : P5

Pièce ou Local	Salle de pause (2ème étage - Aile EST)
Composant de la construction	Plafonds
Partie du composant	Panneaux collés vissés ou cloués Plaque de plâtre
Présence d'amiante	Non
Plan N°	9

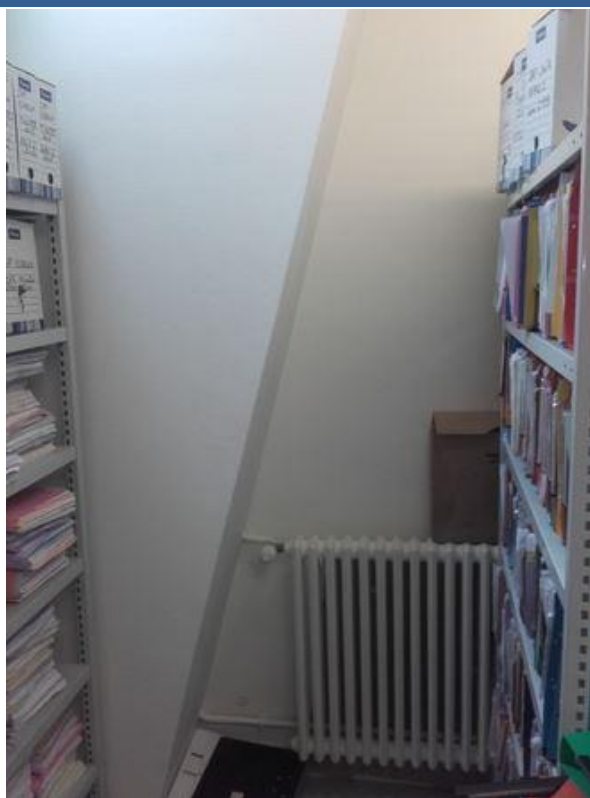
PRELEVEMENT : P6

Pièce ou Local	Archives 2 (2ème étage - Aile EST)
Composant de la construction	Cloisons maçonnées
Partie du composant	Enduits à base de plâtre Lissées
Présence d'amiante	Non
Plan N°	9

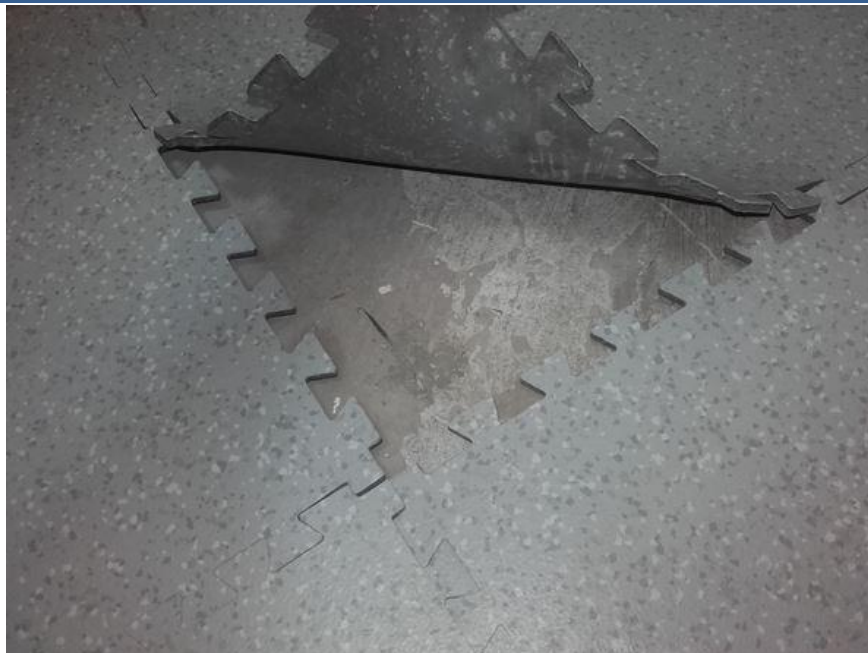
PRELEVEMENT : P7

Présence d'amiante **Non**

Pièce ou Local	Archives 2 (2ème étage - Aile EST)
Composant de la construction	Revêtements de sols
Partie du composant	Ragréage Gris

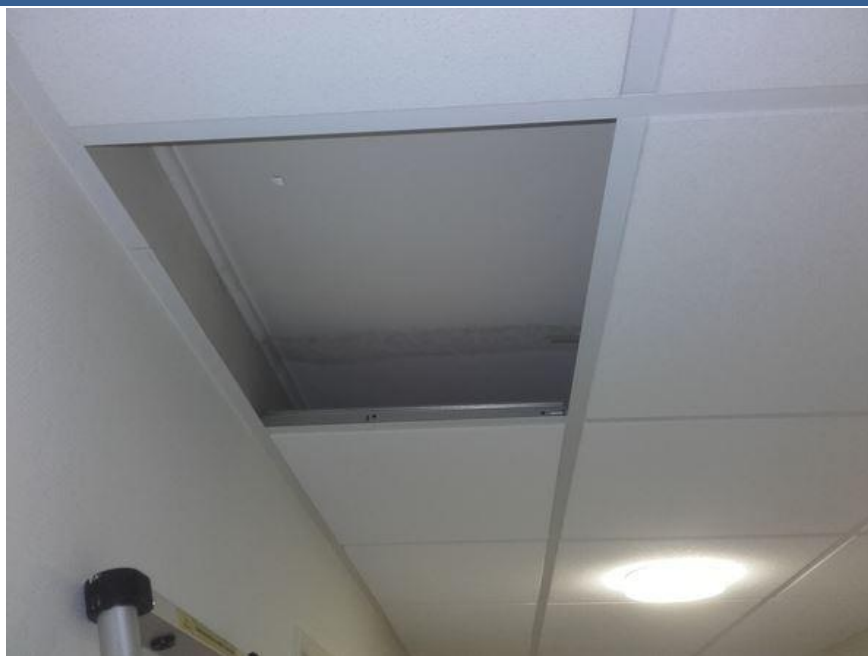
Pièce ou Local	Dégagement 3 (2ème étage - Aile EST)
Composant de la construction	Plafonds
Partie du composant	Panneaux collés vissés ou cloués Plaque de plâtre
Présence d'amiante	Non
Plan N°	9

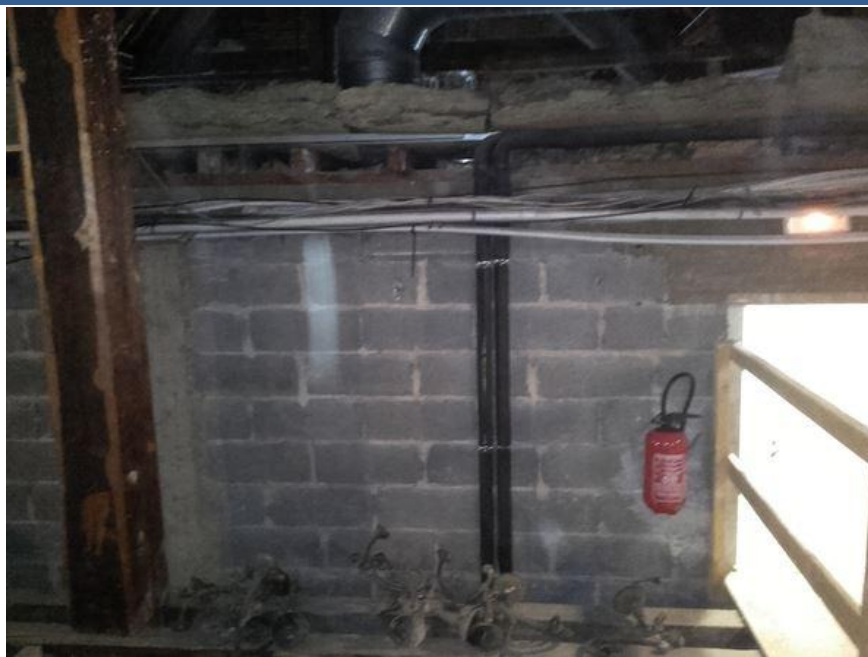
PRELEVEMENT : P10

Pièce ou Local	Comble (2ème étage - Aile EST)
Composant de la construction	Murs maçonnés
Partie du composant	Joints d'assemblage Parpaing
Présence d'amiante	Non
Plan N°	9

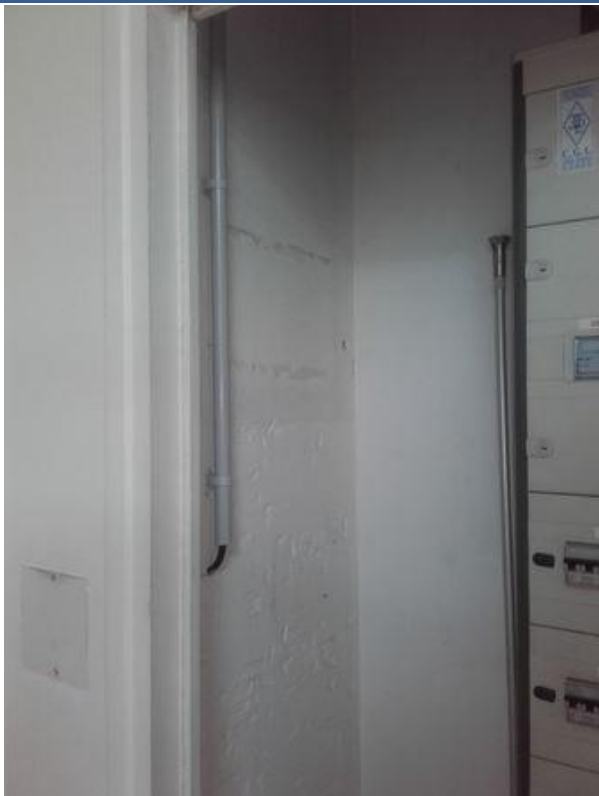
Pièce ou Local	Dégagement 2 (2ème étage - Aile OUEST)

Composant de la construction	Cloisons maçonneries	
Partie du composant	Enduits à base de plâtre Lissés	
Présence d'amiante	Non	
Plan N°	10

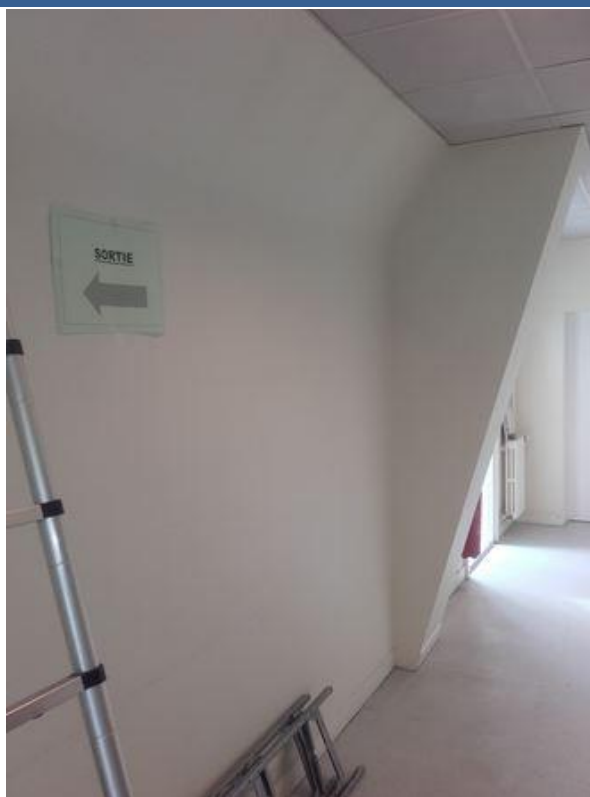
Pièce ou Local	Dégagement 2 (2ème étage - Aile OUEST)
Composant de la construction	Cloisons de doublage
Partie du composant	Enduits à base de plâtre
Présence d'amiante	Non
Plan N°	10

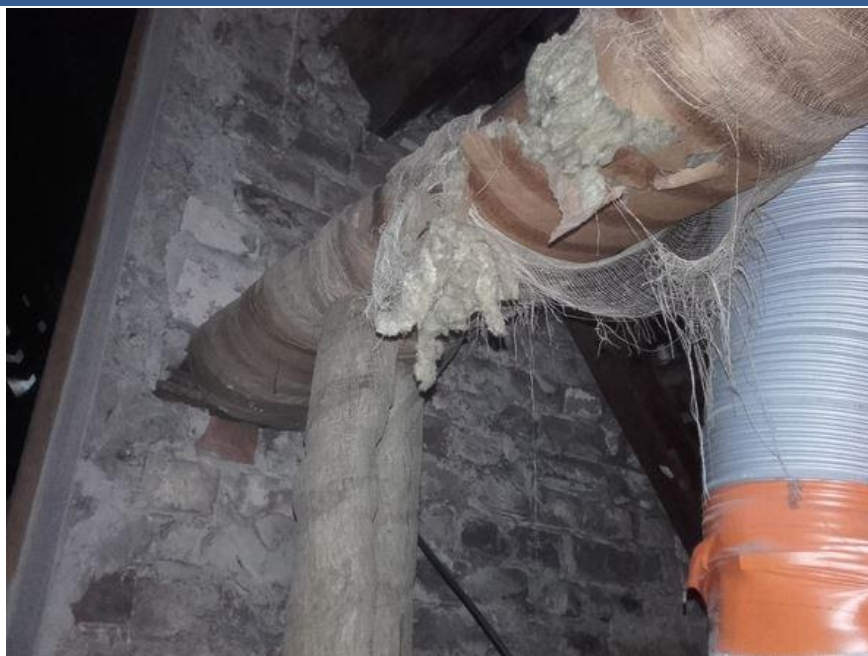
Pièce ou Local	Zone 4 (3ème étage - Combles)
Composant de la construction	Conduits de fluides
Partie du composant	Enveloppes de calorifuges Bandes tissées enduites ou non
Présence d'amiante	Non
Plan N°	11

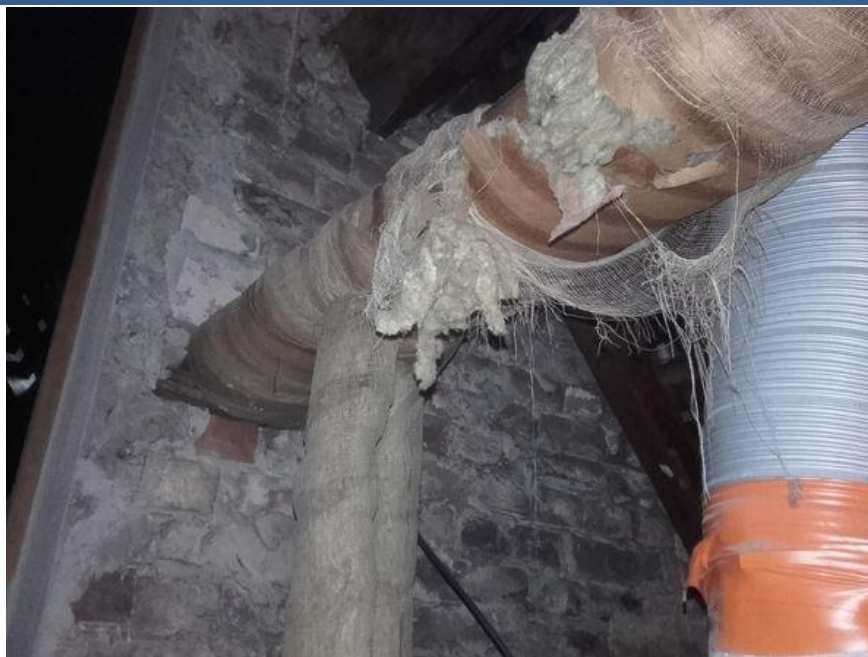
PRELEVEMENT : P14

Pièce ou Local	Zone 4 (3ème étage - Combles)
Composant de la construction	Conduits de fluides
Partie du composant	Calorifuges Bourre
Présence d'amiante	Non
Plan N°	11

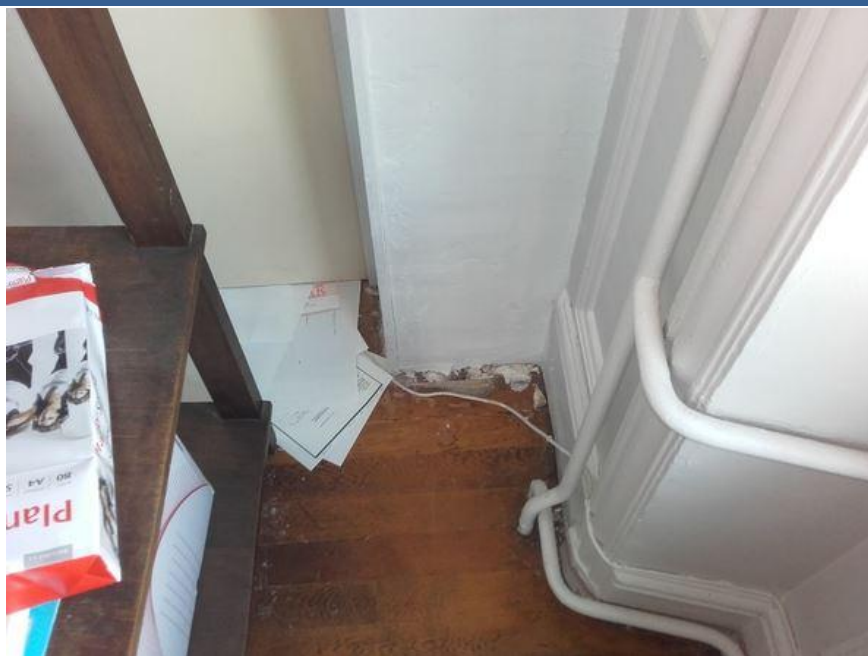
Pièce ou Local	Bureau 8 (1er étage - Aile OUEST)
Composant de la construction	Revêtements de sols
Partie du composant	Ragréage ciment + Enduit plâtreux
Présence d'amiante	Non
Plan N°	8

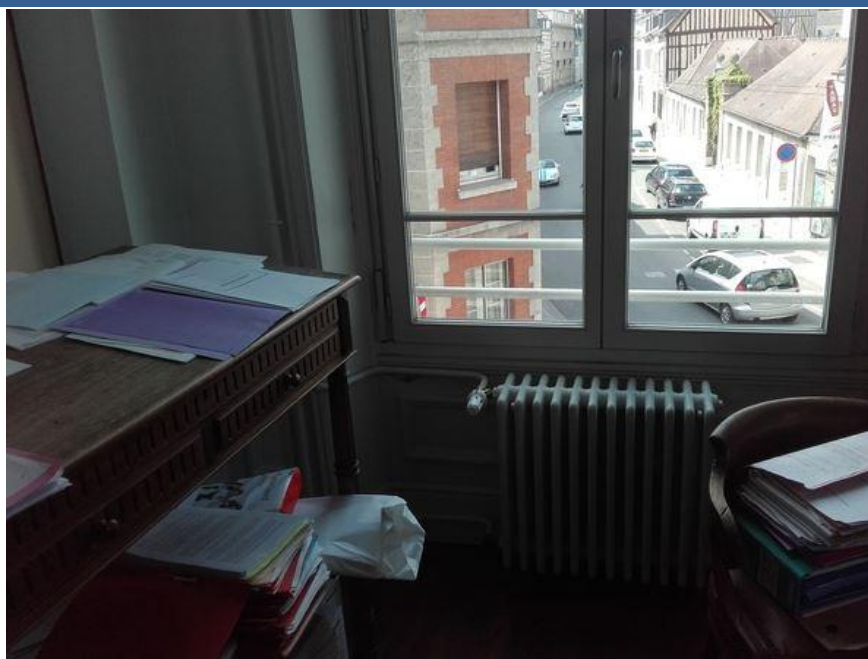
PRELEVEMENT : P16

Pièce ou Local	Bureau 8 (1er étage - Aile OUEST)
Composant de la construction	Murs maçonnés
Partie du composant	Enduit beige
Présence d'amiante	Non
Plan N°	8

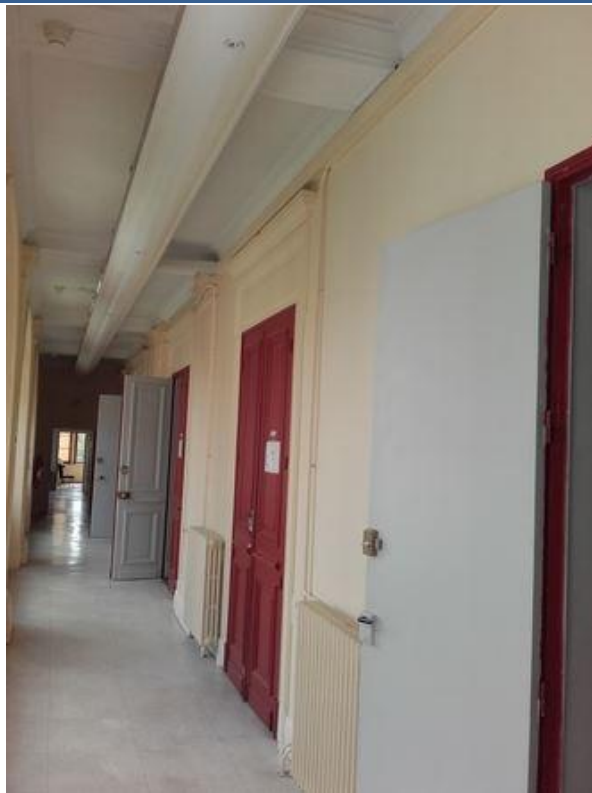
Pièce ou Local	Dégagement 3 (1er étage - Aile OUEST)
Composant de la construction	Murs maçonnés
Partie du composant	Enduits à base de plâtre Lissés
Présence d'amiante	Non
Plan N°	8

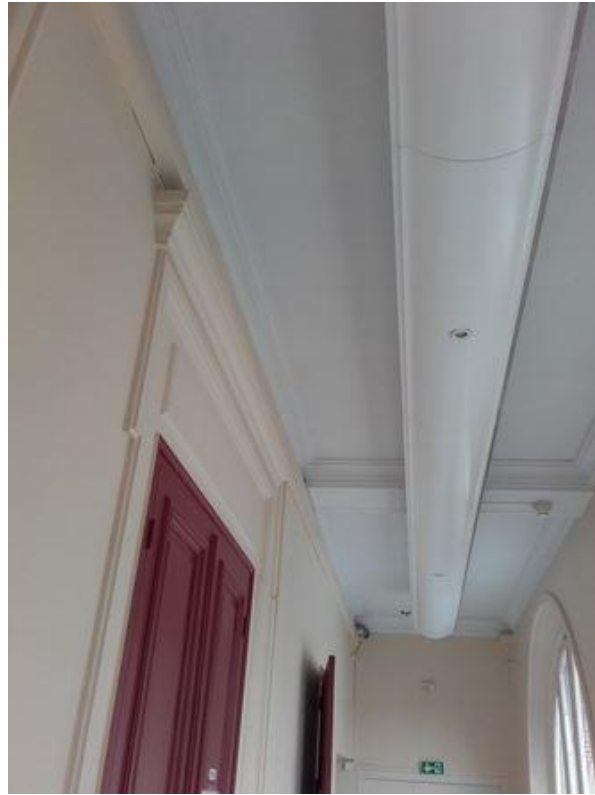
Pièce ou Local	Dégagement 3 (1er étage - Aile OUEST)
Composant de la construction	Plafonds
Partie du composant	Enduits à base de plâtre Lissés
Présence d'amiante	Non
Plan N°	8

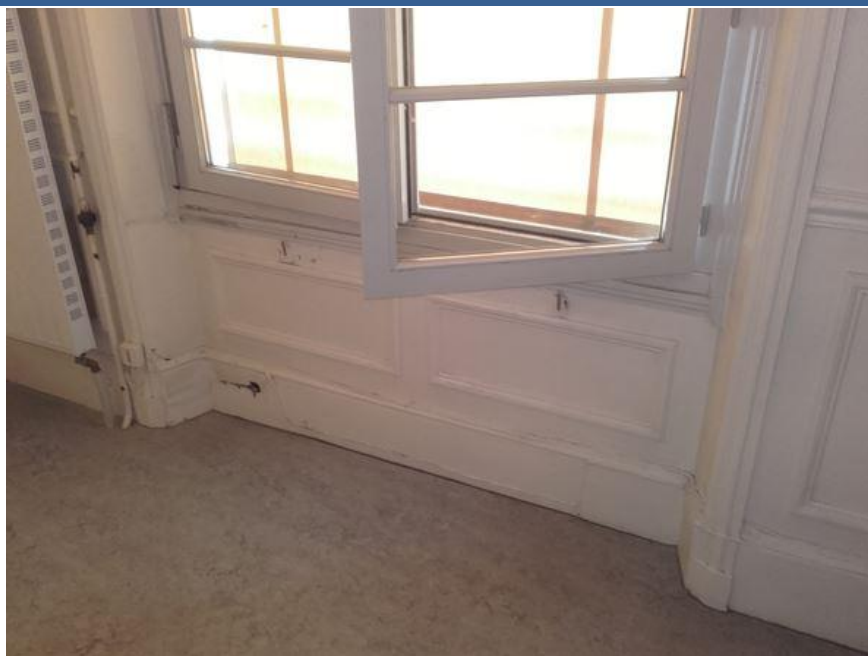
Pièce ou Local	Sanitaires (1er étage - Aile EST)
Composant de la construction	Murs maçonnés
Partie du composant	Enduit beige
Présence d'amiante	Non
Plan N°	7

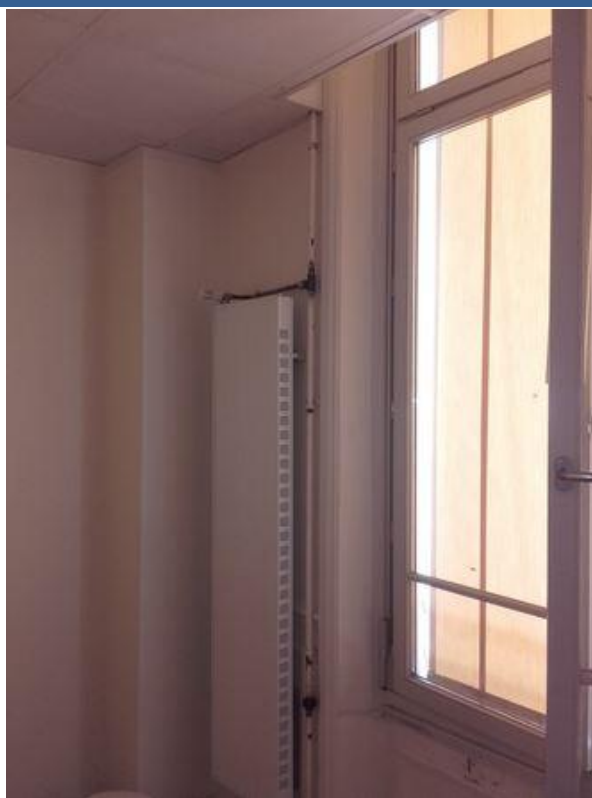
PRELEVEMENT : P21

Pièce ou Local	Sanitaires (1er étage - Aile EST)
Composant de la construction	Cloisons de doublage
Partie du composant	Enduits à base de plâtre
Présence d'amiante	Non
Plan N°	7

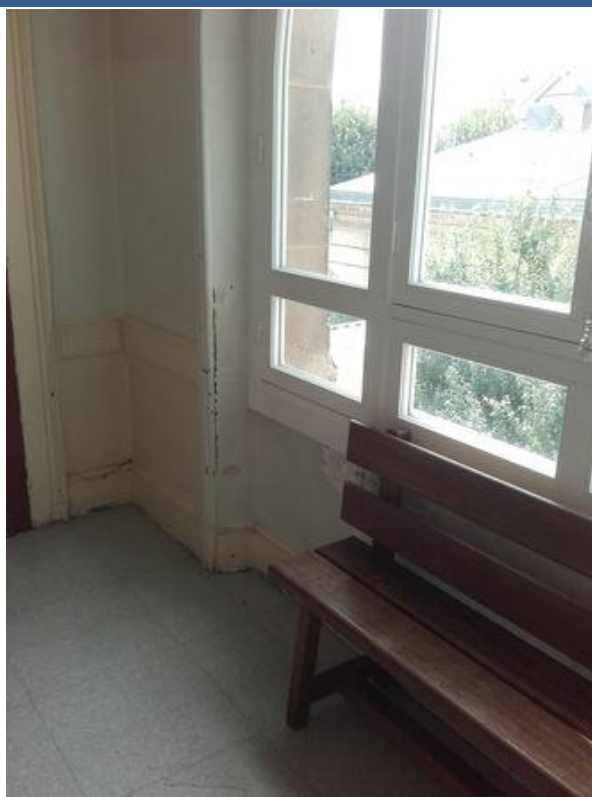
PRELEVEMENT : P24

Présence d'amiante	Non
-------------------------------	------------

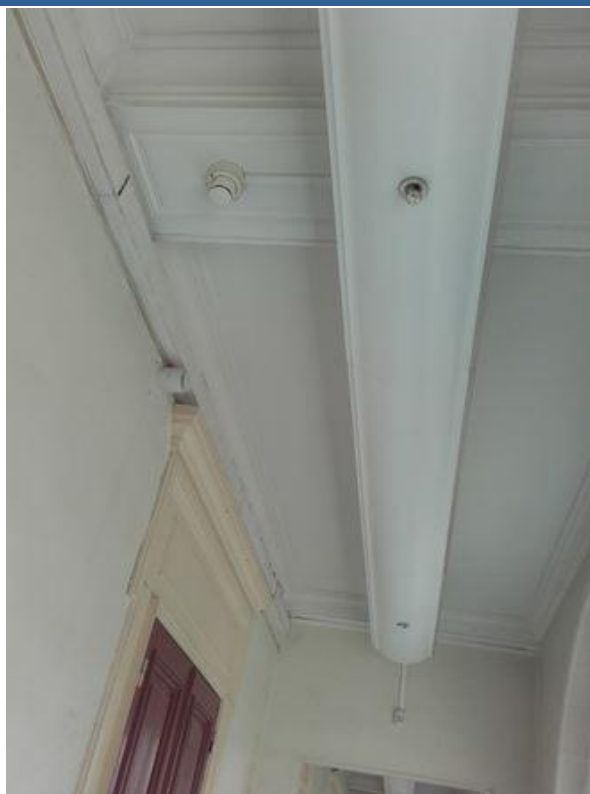
PRELEVEMENT : P25

Pièce ou Local	Dégagement 4 (1er étage - Aile EST)
Composant de la construction	Revêtements de sols
Partie du composant	Lé en matériau plastique souple

Présence
d'amiante **Non**

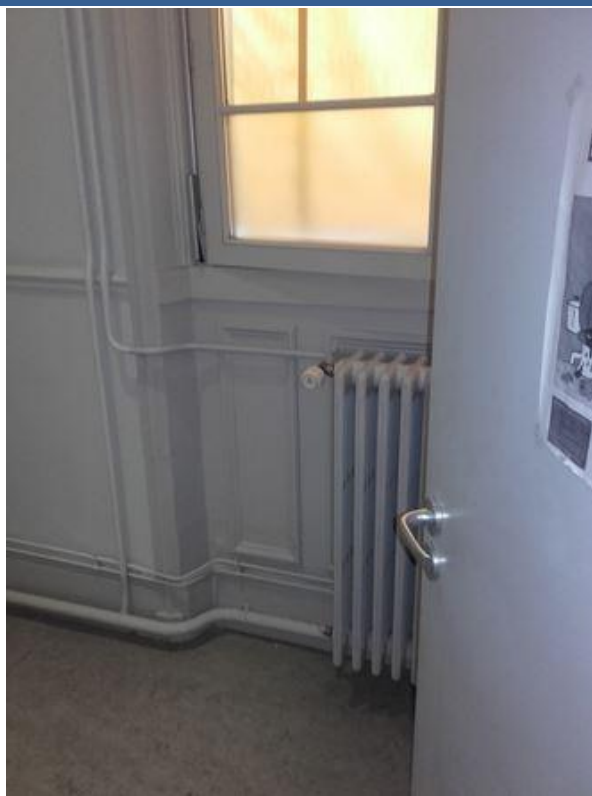
Pièce ou Local	Sanitaires 2 (Rdc - Aile EST)
Composant de la construction	Murs maçonnés
Partie du composant	Enduit beige
Présence d'amiante	Non
Plan N°	4

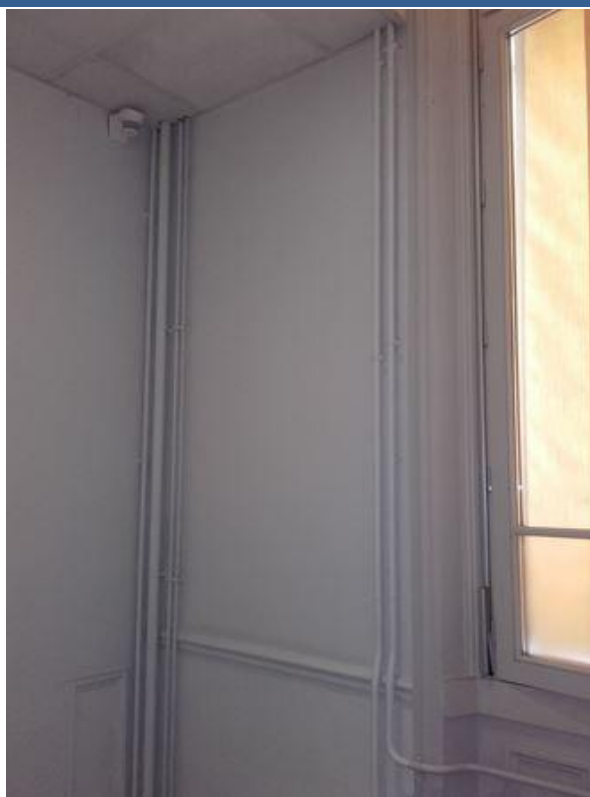
Pièce ou Local	Sanitaires 2 (Rdc - Aile EST)
Composant de la construction	Cloisons de doublage
Partie du composant	Enduits à base de plâtre
Présence d'amiante	Non
Plan N°	4

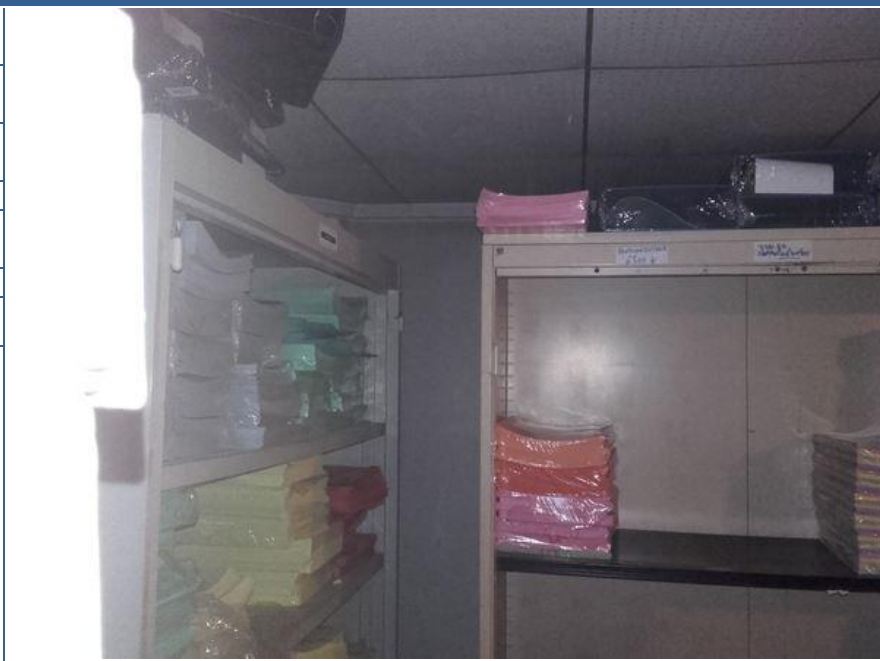
Pièce ou Local	Fournitures (Sous-sol - Aile EST)
Composant de la construction	Murs maçonnés (extérieur)
Partie du composant	Enduits à base de ciment
Présence d'amiante	Non
Plan N°	3

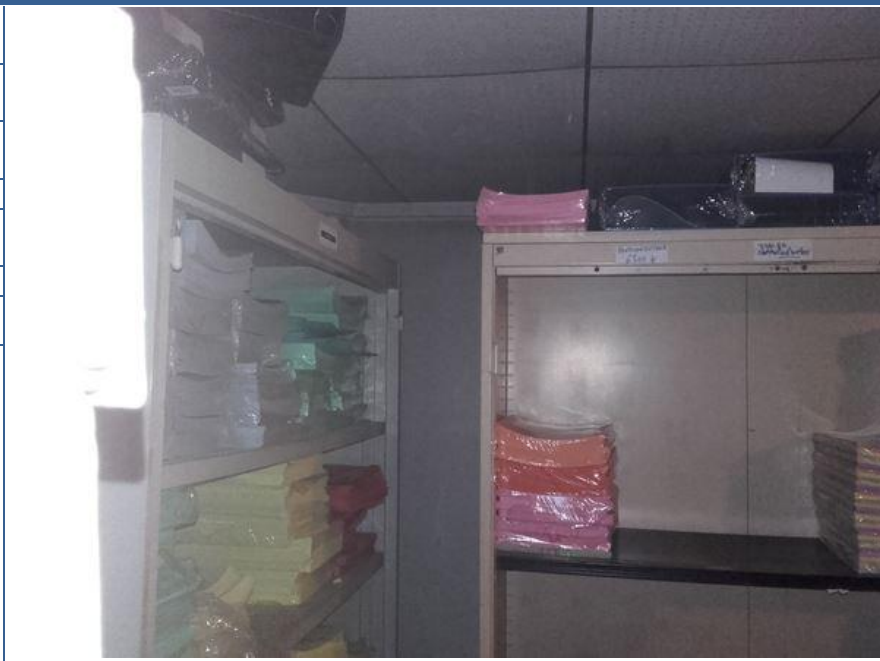
PRELEVEMENT : P28

Pièce ou Local	Fournitures (Sous-sol - Aile EST)
Composant de la construction	Murs maçonnés (extérieur)
Partie du composant	Enduits à base de plâtre Lissées
Présence d'amiante	Non
Plan N°	3

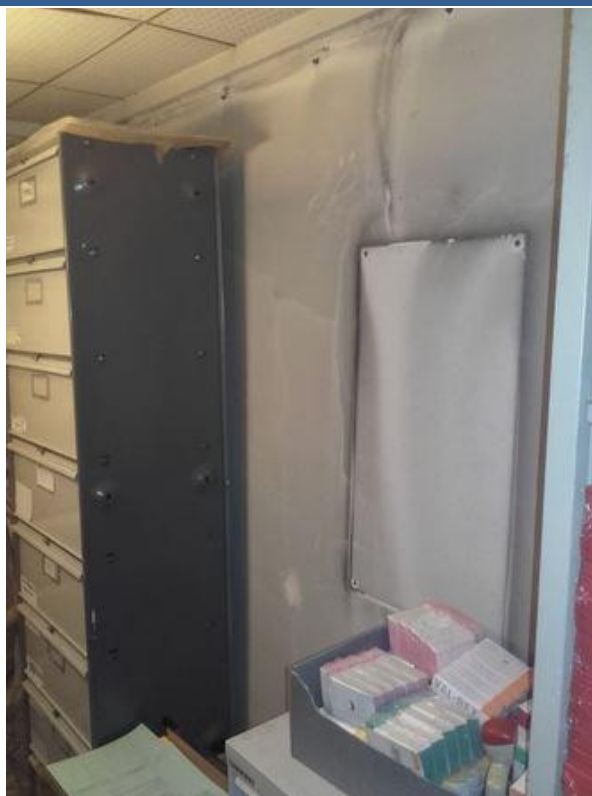
Pièce ou Local	Fournitures (Sous-sol - Aile EST)
Composant de la construction	Murs maçonnés (intérieur)
Partie du composant	Enduits à base de ciment
Présence d'amiante	Non
Plan N°	3

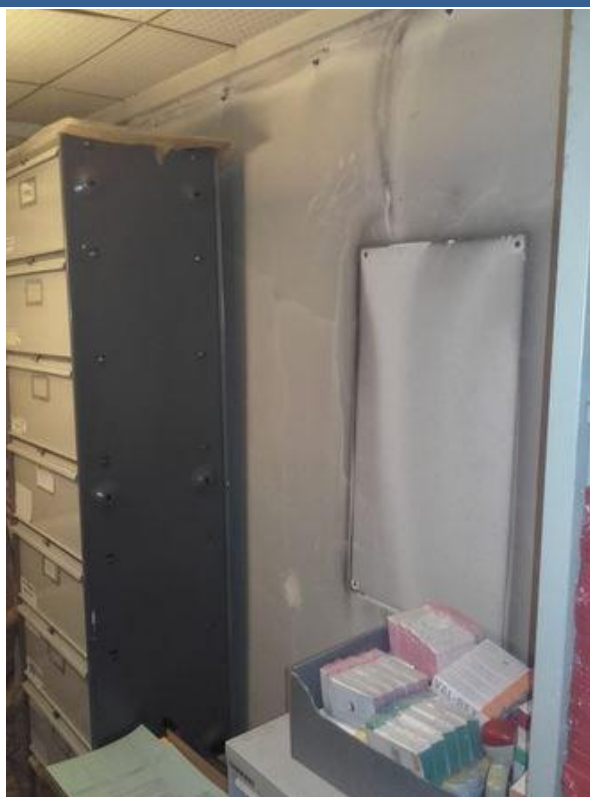
PRELEVEMENT : P30

Présence d'amiante	Non
--------------------	------------

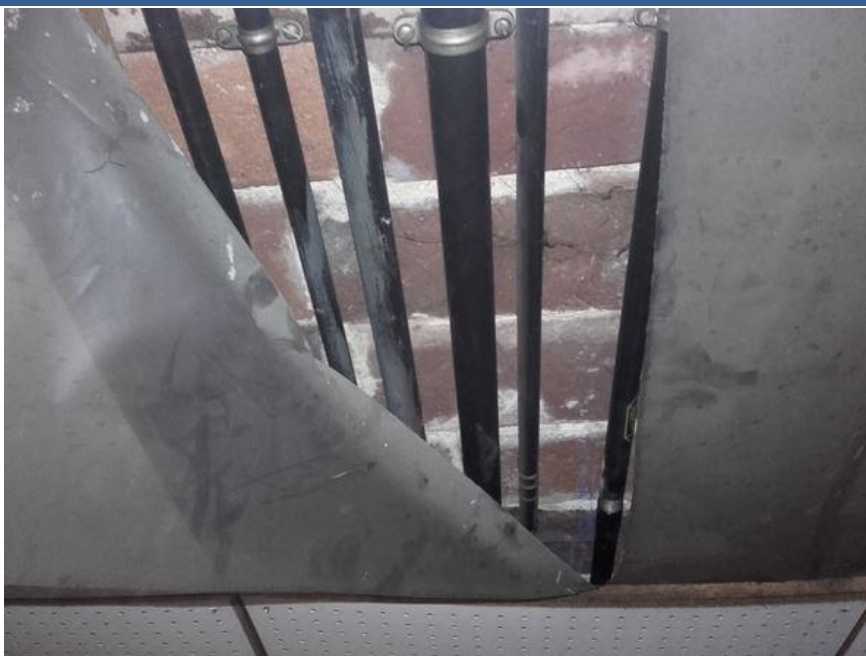
Pièce ou Local	Fournitures (Sous-sol - Aile EST)
Composant de la construction	Plafonds
Partie du composant	Joint d'assemblage Brique
Présence d'amiante	Non
Plan N°	3

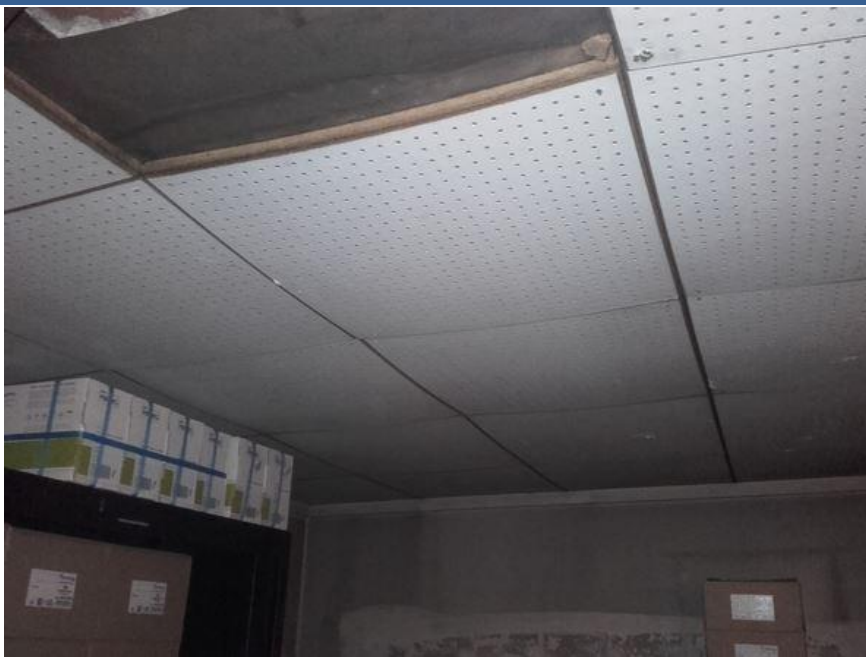
PRELEVEMENT : P31

Pièce ou Local	Fournitures (Sous-sol - Aile EST)
Composant de la construction	Faux plafonds
Partie du composant	Panneaux et plaques
Présence d'amiante	Non
Plan N°	3

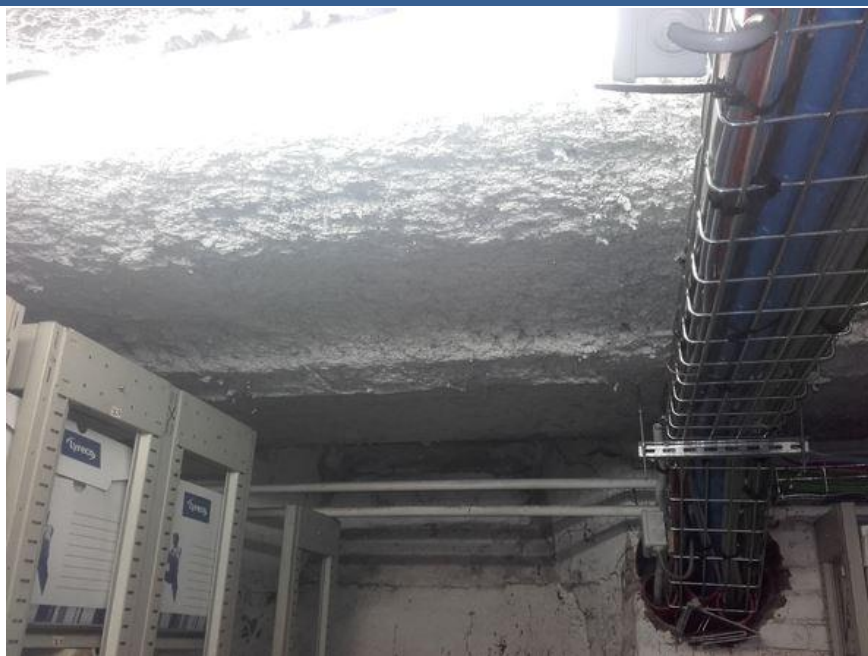
Pièce ou Local	Archives (Sous-sol - Aile EST)
Composant de la construction	Plafonds
Partie du composant	Flocages
Présence d'amiante	Non
Plan N°	3

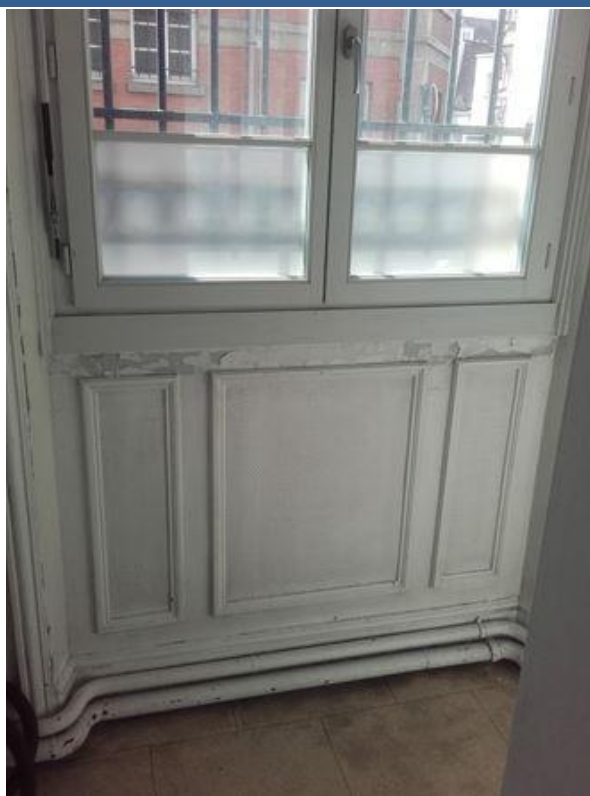
PRELEVEMENT : P33

Pièce ou Local	Sanitaires (Rdc - Aile OUEST)
Composant de la construction	Murs maçonnés
Partie du composant	Enduit beige
Présence d'amiante	Non
Plan N°	5

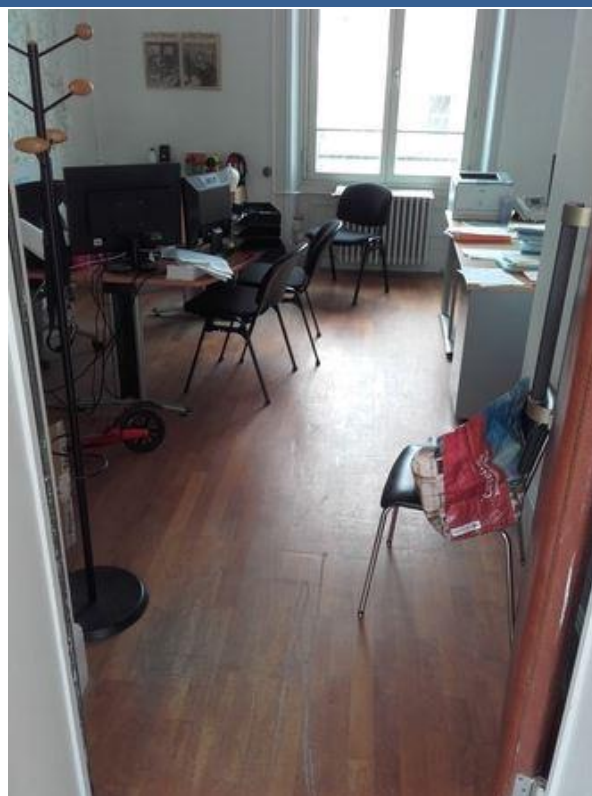
Pièce ou Local	Bureau 1 (1er étage - Aile OUEST)
Composant de la construction	Revêtements de sols
Partie du composant	Parquet bois
Présence d'amiante	Non
Plan N°	/

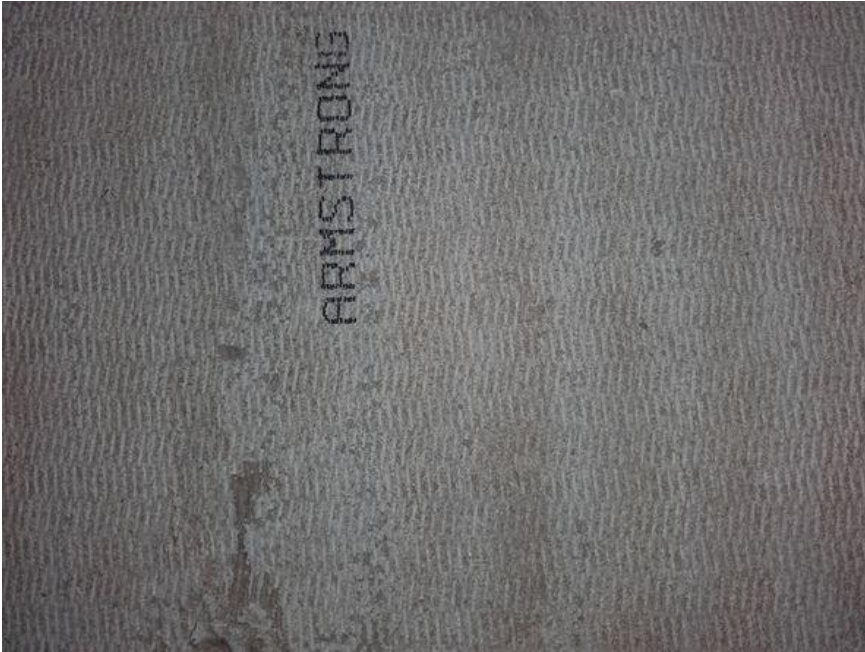
Pièce ou Local	Dégagement 1 (2ème étage - Aile EST)

Composant de la construction	Faux plafonds	
Partie du composant	Panneaux et plaques	
Présence d'amiante	Non	
Plan N°	/

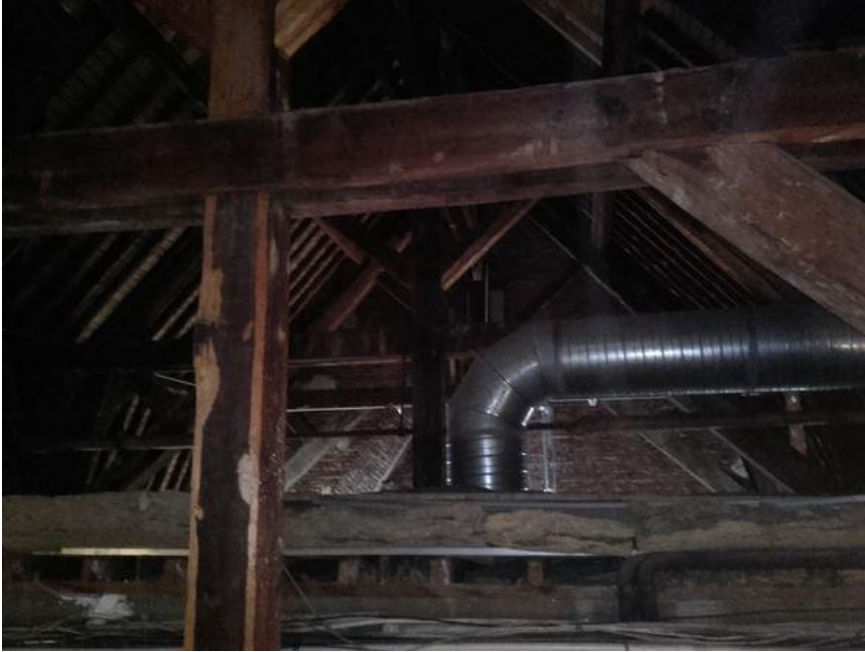
Pièce ou Local	Zone 2 (3ème étage - Combles)

Composant de la construction	Charpente	
Partie du composant	Elément bois	
Présence d'amiante	Non	
Plan N°	/

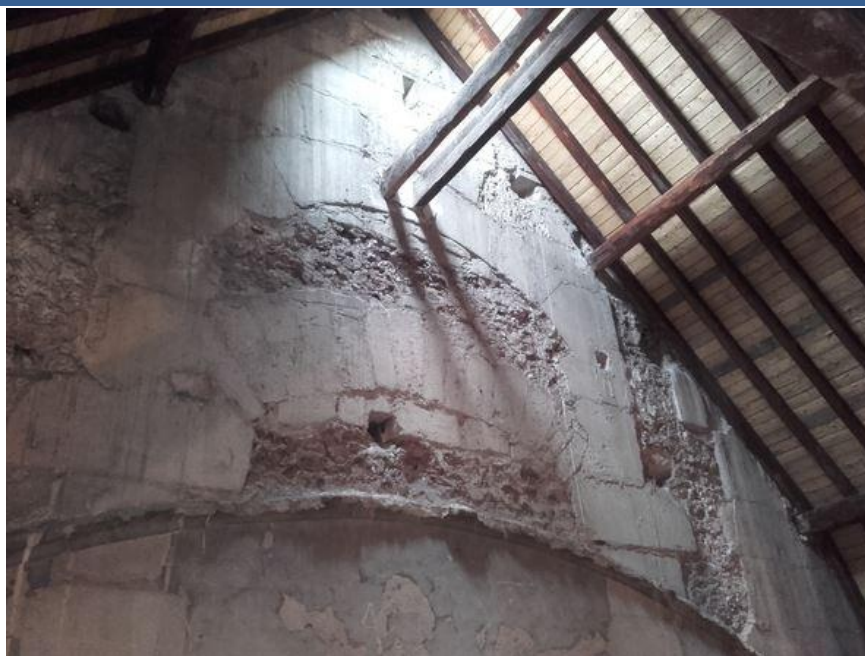
Pièce ou Local	Zone 4 (3ème étage - Combles)
Composant de la construction	Charpente
Partie du composant	Elément bois
Présence d'amiante	Non
Plan N°	/
