RAPPORT DE REPERAGE AVANT TRAVAUX DES MATERIAUX ET PRODUITS CONTENANT DE L'AMIANTE EXTERIEUR COTE NORD – BATIMENT 1005

Maître d'ouvrage CEA GRENOBLE 17 RUE DES MARTYRS 38000 GRENOBLE

RAPPORT DE REPERAGE DES MATERIAUX ET PRODUITS CONTENANT DE L'AMIANTE AVANT TRAVAUX DANS UN IMMEUBLE BATI

Niveaux : **+0M**
Installation contrôlée : **EXTERIEUR COTE NORD – BATIMENT 1005**

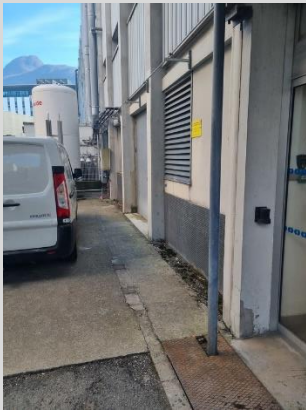
PARTIE D'IMMEUBLE BATIE Et non bâties visitées (1)	OUVRAGES, PARTIES D'OUVRAGES Et éléments examinés (2)		RESULTAT DU REPERAGE AMIANTE (3)
NIVEAU +0M			
Extérieur côté nord	Mur façade	Enduit + peinture	<div>Absence d'amiante</div> <div>

</div> <div>1005-47</div>
Extérieur côté nord	Sol	Enduit + béton	<div>Absence d'amiante</div> <div>

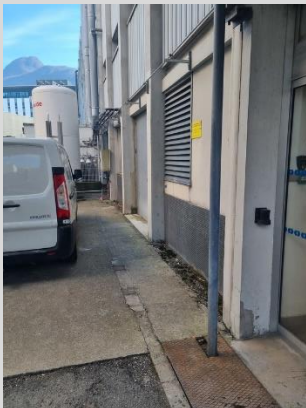
</div> <div>1005-48</div>

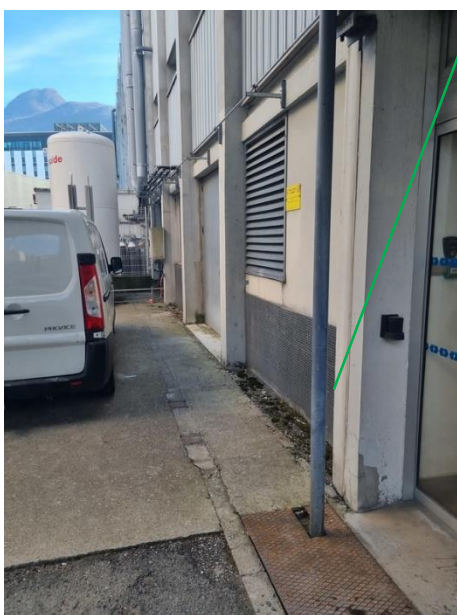
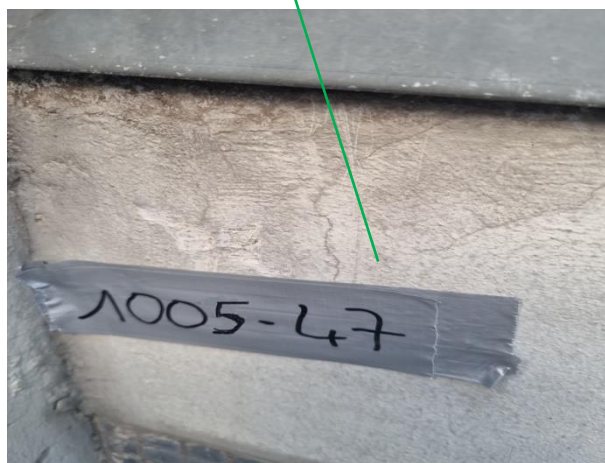
PRELEVEMENT 1005-47 / MUR FACADE EXTERIEUR COTE NORD AU NIVEAU +0M

-Absence d'amiante sur l'échantillon 1055-47.

N°	REPERAGE	MATERIAUX	AMIANTE	TYPE
1005-47	MUR FACADE	ENDUIT + PEINTURE	ABSENCE AMIANTE

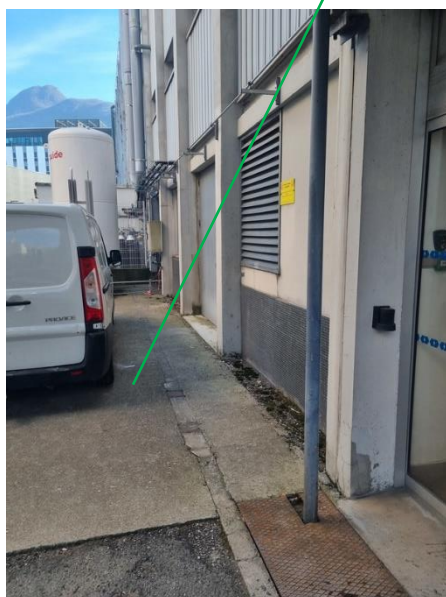
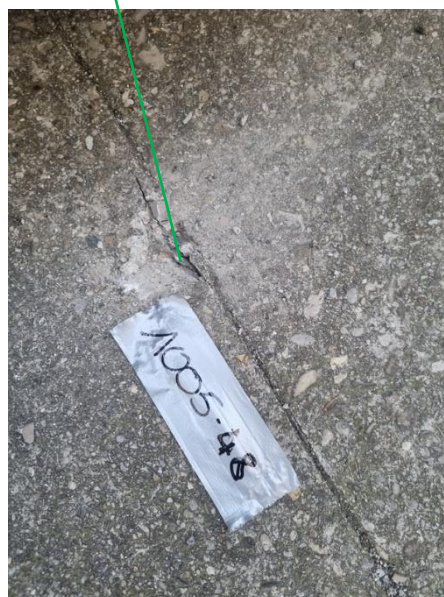
PRELEVEMENT 1005-48 / SOL EXTERIEUR COTE NORD AU NIVEAU +0M

-Absence d'amiante sur l'échantillon 1055-48.

N°	REPERAGE	MATERIAUX	AMIANTE	TYPE
1005-48	SOL	ENDUIT + BETON	ABSENCE AMIANTE
