## SIEGE DE LA CPAM DE VENDEE

## DIAGNOSTIC STRUCTURE SURELEVATION DG01

**CPAM DE VENDEE**  
61 rue Allain  
85931 LA ROCHE SUR YON

**ASCIA INGENIERIE**  
49 rue des Garottières  
44115 Haute Goulaine  
Tél : 02 40 80 76 83  
[contact@groupeascia.fr](mailto:contact@groupeascia.fr)

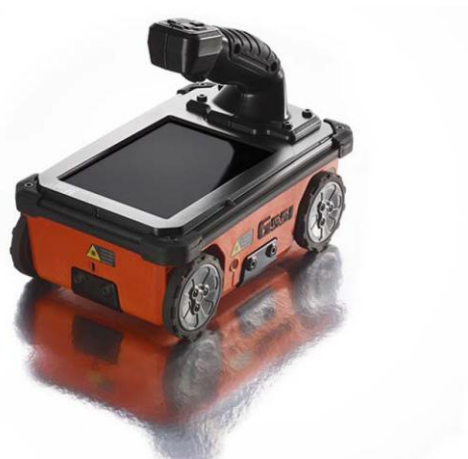
Le système radar StructureScan de GSSI permet d'obtenir en temps réel une image de la structure auscultée avant la réalisation de carottage, de sciage ou pour la détermination précise de ses caractéristiques.

Les antennes très haute résolution (2,6 GHz) permettent de localiser des objets de petite taille jusqu'à 50 cm de profondeur.

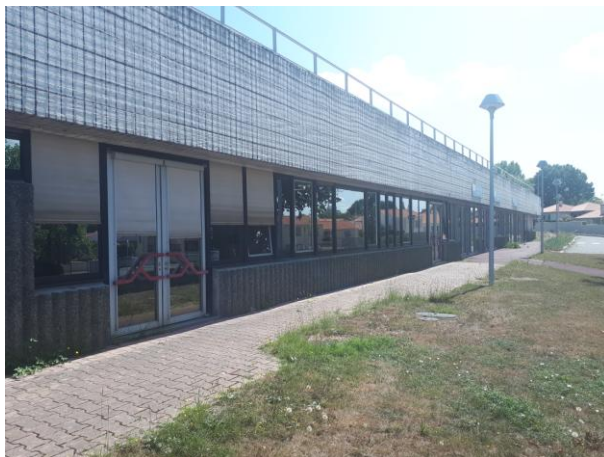
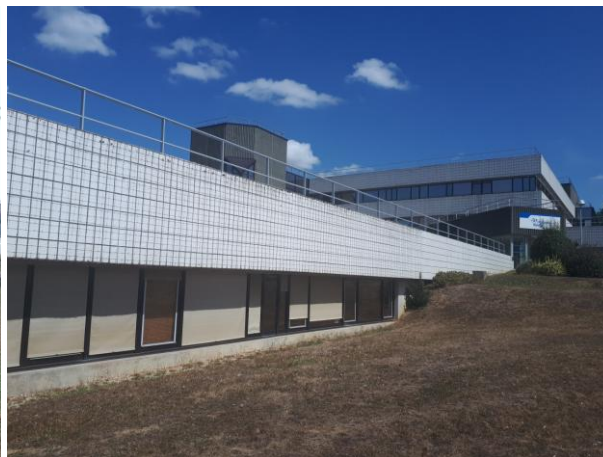
la façade est composée d'un mur rideau en menuiseries surmontée par les panneaux préfabriqués en porte à faux permettant de limiter les apports solaires. Notons que ces panneaux sont recouverts d'un carrelage qui est décollé et à fait l'objet d'une protection par filet.

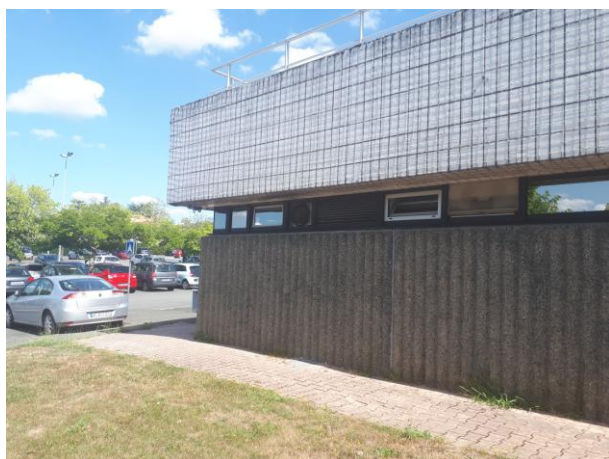
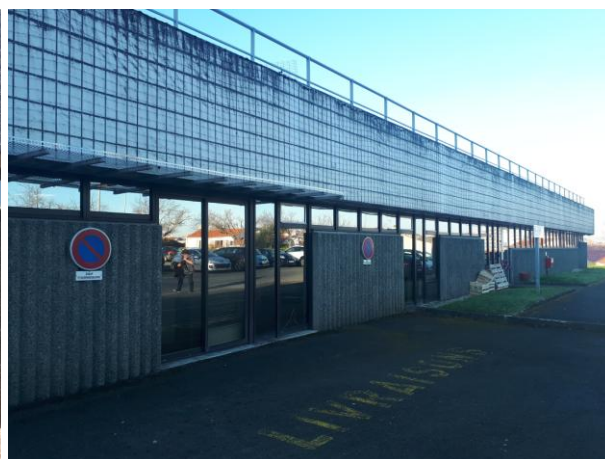
Lors de notre inspection, aucune pathologie spécifique n'a été observée sur la structure, les matériaux sont dans un état de vieillissement naturel. Rappelons cependant que les panneaux de façade présentent un décollement de leur revêtement carrelé :

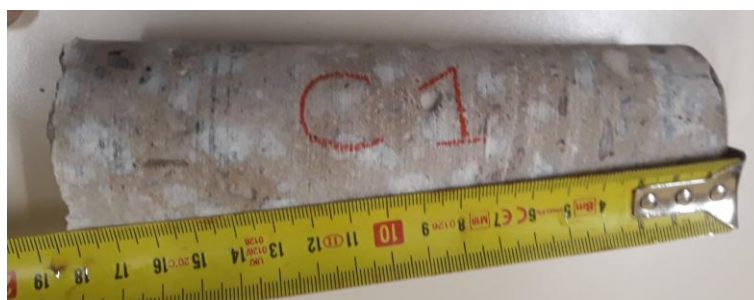
**Figure 8 : Carotte C1 - Local syndicat – PBE191046-1**

Référence échantillons	Résistance (MPa) Essai N°1	Résistance (MPa) Essai N°2	Classe de résistance
C1	38.7	43.7	<b>C35/45</b>
C2	35.0	36.4	<b>C35/45</b>
C3	41.4	41.7	<b>C35/45</b>

Suivant les résultats obtenus, nous retiendrons une résistance à la compression comprise entre 35.0 et 43.7 Mpa qui s'apparente à un béton de type C35/45.
