DOSSIER DE DIAGNOSTICS TECHNIQUES

Référence : 27348 Voies Navigables de France

Porte de garde

**Porte de garde de Crain
89480 CRAIN**

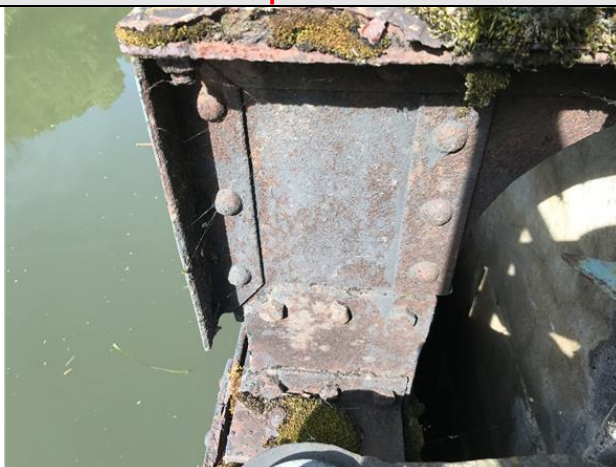
PRELEVEMENT : P002

Nom du client	Numéro de dossier	Pièce ou local
Voies Navigables de France	27348 Voies Navigables de France	RDC - Porte Eclésièr
Matériau	Date de prélèvement	Nom de l'opérateur
Métal - Peinture/Badigeon	07/05/2019	CANOT Nicolas
Localisation		Résultat
Structure - Vantail gauche		Présence d'amiante

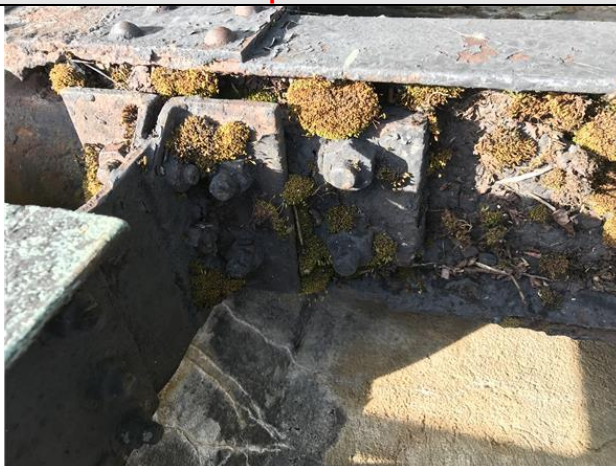
PRELEVEMENT : P003

Nom du client	Numéro de dossier	Pièce ou local
Voies Navigables de France	27348 Voies Navigables de France	RDC - Porte Eclésièr
Matériau	Date de prélèvement	Nom de l'opérateur
Métal - Peinture/Badigeon	07/05/2019	CANOT Nicolas

Localisation	Résultat
Structure - Vantail gauche	Présence d'amiante

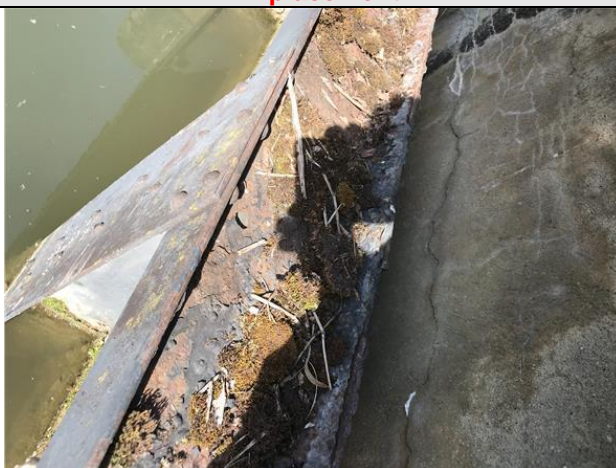
PRELEVEMENT : P004

Nom du client	Numéro de dossier	Pièce ou local
Voies Navigables de France	27348 Voies Navigables de France	RDC - Porte Eclésièr
Matériau	Date de prélèvement	Nom de l'opérateur
Métal - Peinture/Badigeon	07/05/2019	CANOT Nicolas

Localisation	Résultat
Structure - Vantail droit	Présence d'amiante

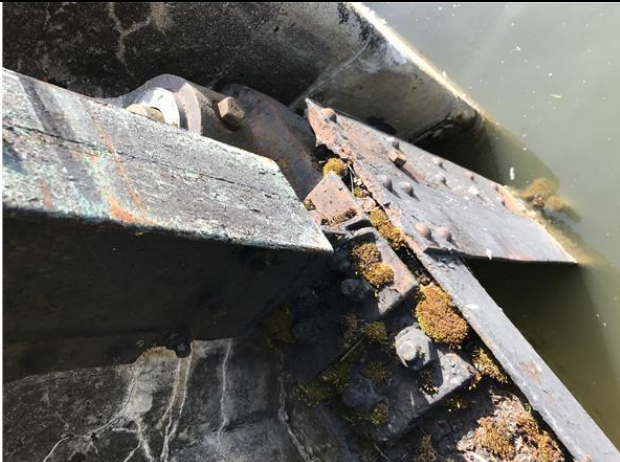
PRELEVEMENT : P005		
Nom du client	Numéro de dossier	Pièce ou local
Voies Navigables de France	27348 Voies Navigables de France	RDC - Porte Eclésièrè
Matériau	Date de prélèvement	Nom de l'opérateur
Métal - Peinture/Badigeon	07/05/2019	CANOT Nicolas
Localisation		Résultat
Structure - Vantail droit		Présence d'amiante
Emplacement

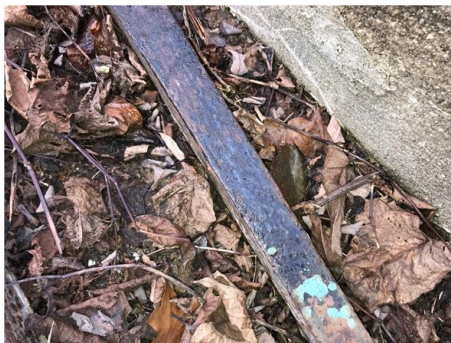
PRELEVEMENT : P01 bis

Nom du client	Numéro de dossier	Localisation
Voies Navigables de France VNF	32779 Voies Navigables de France	RDC - Porte Eclésièr Collier de maintien n°1 - Rive gauche : Bajoyer
Nom de l'opérateur	Date de prélèvement	Matériau
CANOT Nicolas	27/11/2020	Métal - Résidus peinture noire
Résultat amiante		
absence d'amiante

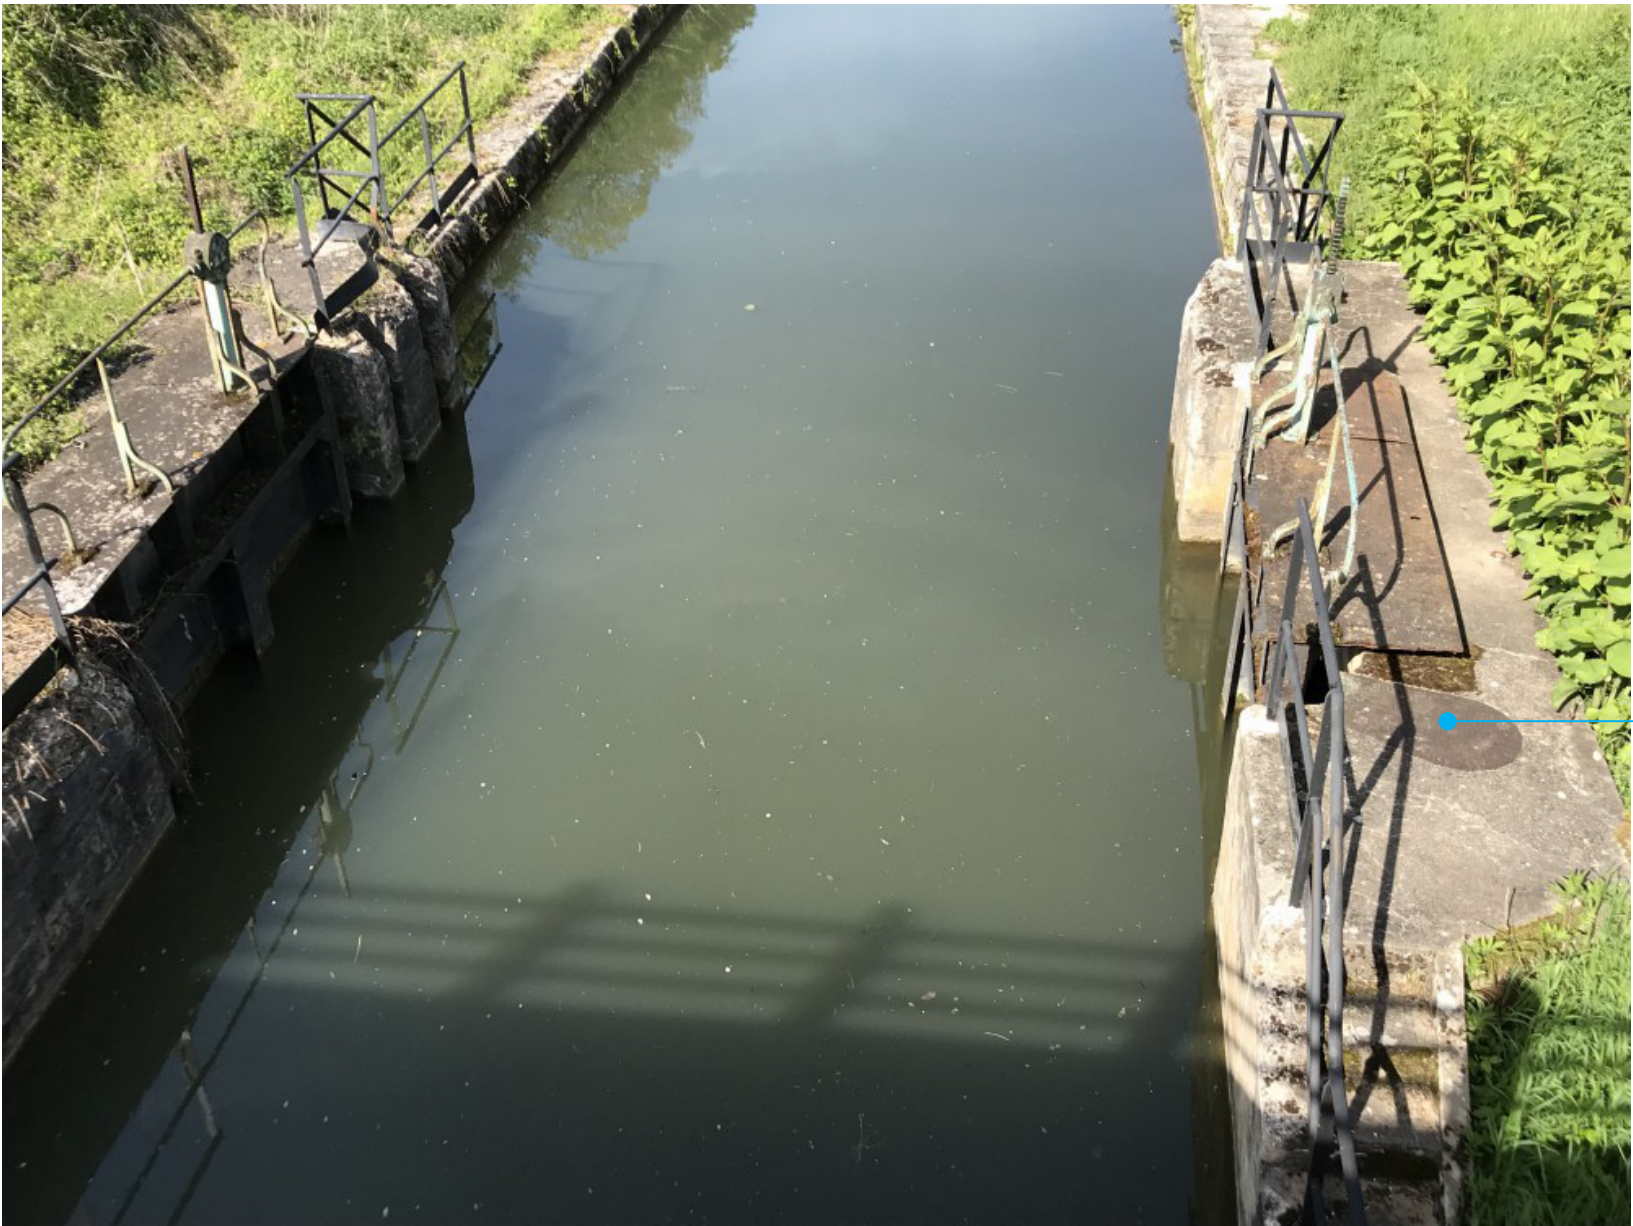
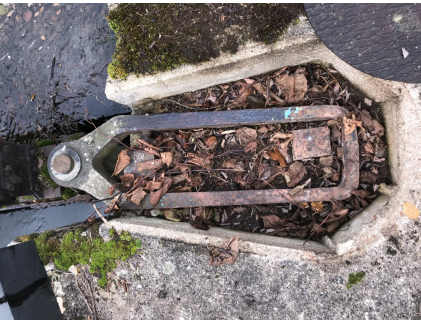
P01 bis : Rive gauche :
Bajoyer : Collier de
maintient : Peinture/
Badigeon
