## RAPPORT DE REPERAGE AVANT TRAVAUX DES MATERIAUX ET PRODUITS CONTENANT DE L'AMIANTE SOL + FACADE GRAND HALL BATIMENT D4

<b>Maître d'ouvrage</b>  <b>CEA GRENOBLE</b> 17 RUE DES MARTYRS 38000 GRENOBLE

**RAPPORT DE REPERAGE DES MATERIAUX ET PRODUITS CONTENANT DE L'AMIANTE AVANT TRAVAUX DANS UN IMMEUBLE BATI.****INFORMATIONS GENERALES****Désignation du bien****CEA**  
Adresse : 17 RUE DES MARTYRS  
38000 GRENOBLENiveaux : RDC  
Installation contrôlée : SOL + FACADE GRAND HALL  
BATIMENT D4**Désignation de la mission**Ordre de mission : OI N°2023-41 DU 09/02/2023  
**CEA GRENOBLE**Date d'intervention : 13/02/2023  
Technicien contrôleur : **K. MARQUEZ**  
Accompagnateur : non accompagné**Désignation du donneur d'ordre****CEA**  
Adresse : 17 RUE DES MARTYRS  
38000 GRENOBLE**Désignation du propriétaire****CEA**  
Adresse : 17 RUE DES MARTYRS  
38000 GRENOBLE

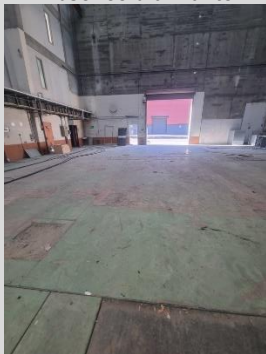
</div> <div>D4-748</div>

</div> <div>D4-747</div>
	Sur le sol	Résidu de colle	<div>Absence d'amiante</div> <div>

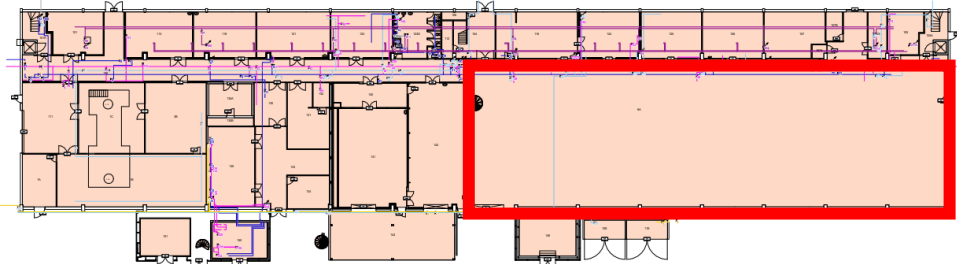
PERIMETRE DES TRAVAUX	
DENOMINATION	LISTE DES LOCAUX
Bâtiment D4 CEA GRENOBLE	GRAND HALL COTE OUEST (VERCORS)
PROGRAMME DES TRAVAUX	
Le programme des travaux concerne uniquement la reprise du sol pour le grand Hangard du bâtiment D4 côté OUEST (Vercors)

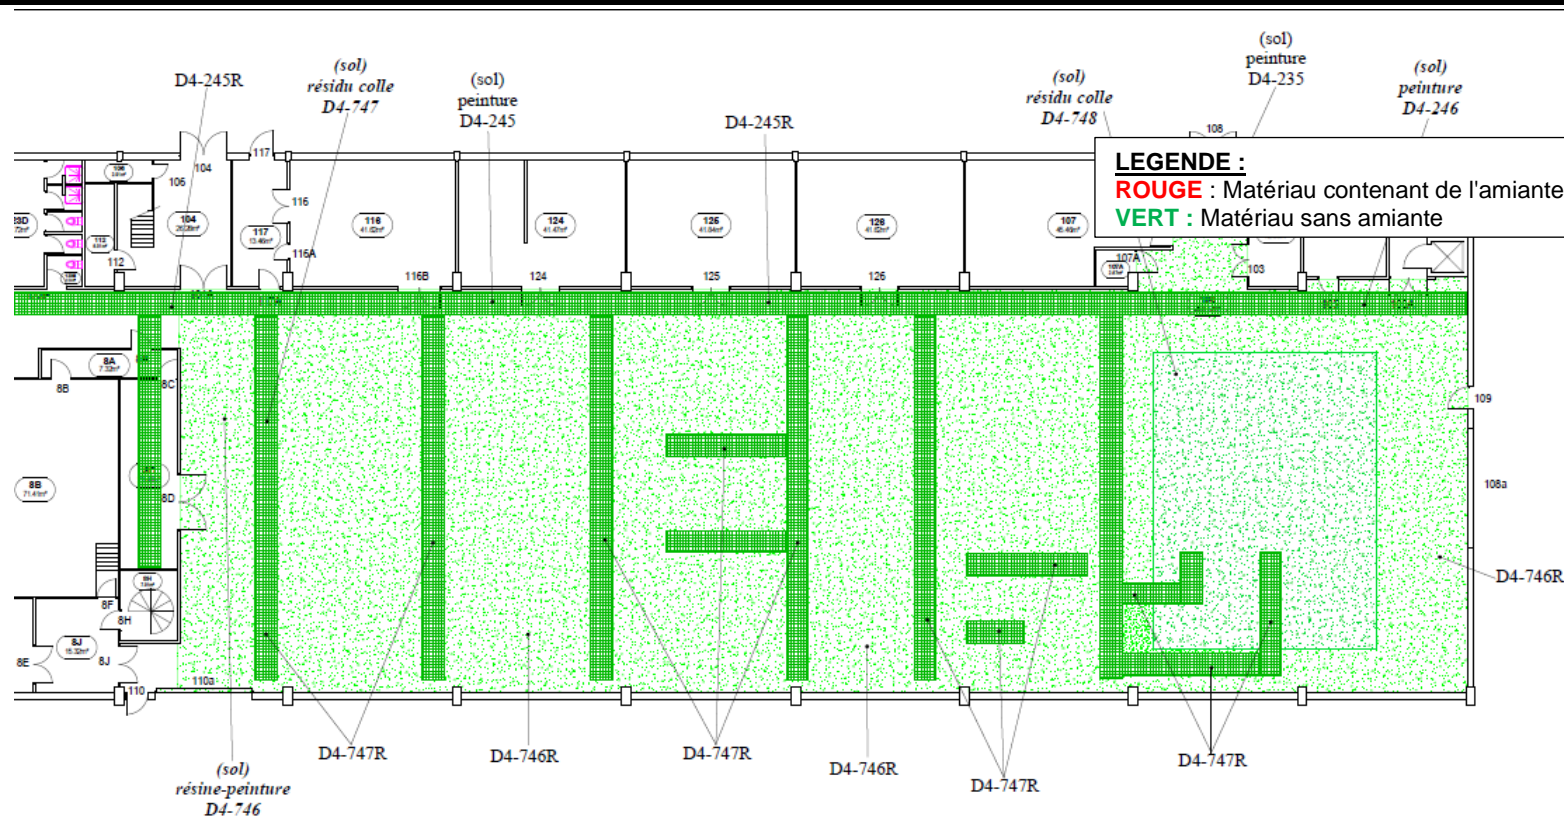
## 7/ PLAN DE REPERAGE DES PRELEVEMENTS

2302MAK2756R03	CEA GRENOBLE	BATIMENT D4	RDC
	13/02/2023	REPERAGE AMIANTE AVANT TRAVAUX SOLS/CANIVEAUX - HALL	
Ce document est la propriété de JL EXPERTISE Il ne pourra être utilisé ou communiqué à des tiers sans son autorisation

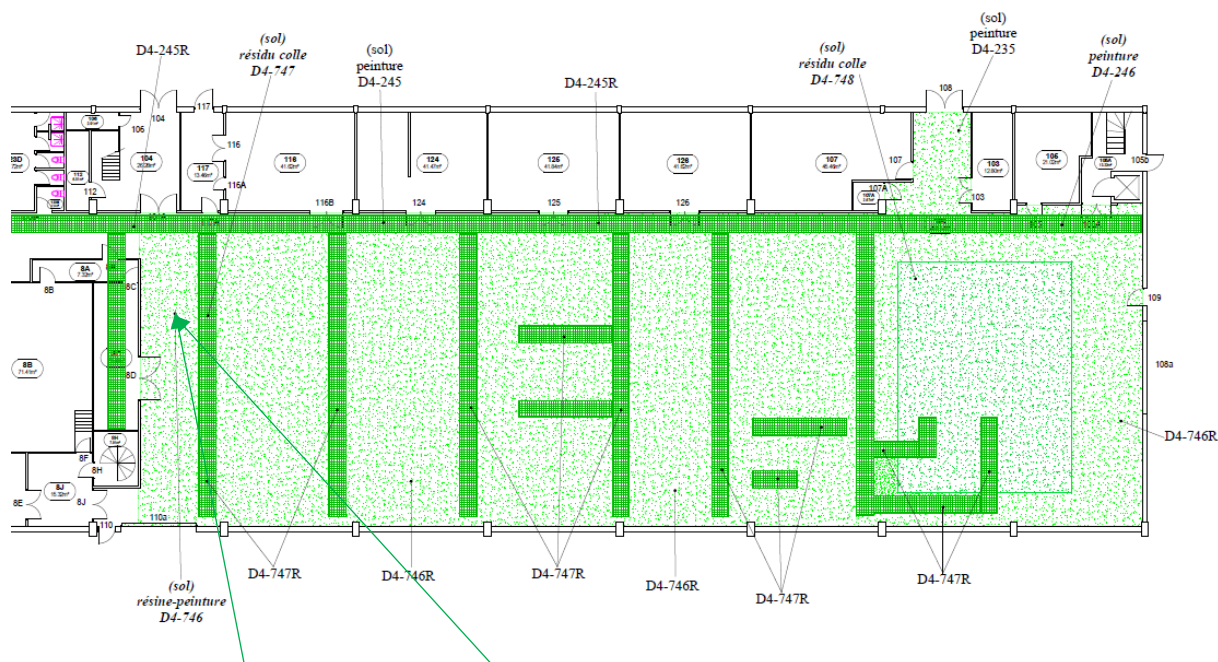
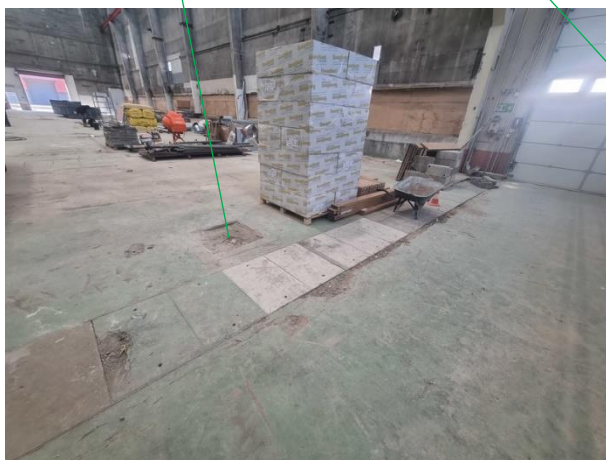
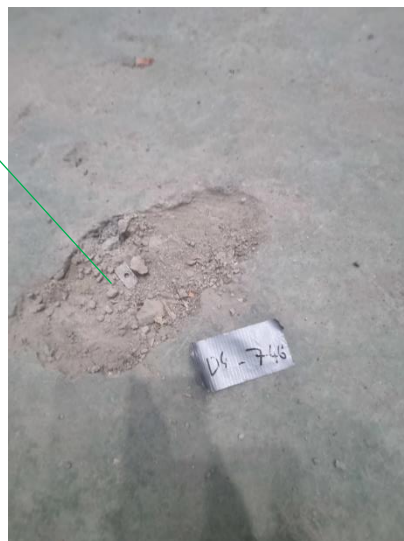
### PRELEVEMENT D4-746/ SOL DU GRAND HALL COTE OUEST VERCORS AU NIVEAU RDC

**-Absence d'amiante sur l'échantillon D4-746**

N°	REPERAGE	MATERIAUX	AMIANTE	TYPE
D4-746	SOL	PEINTURE + RESINE + CIMENT	ABSENCE D'AMIANTE	-

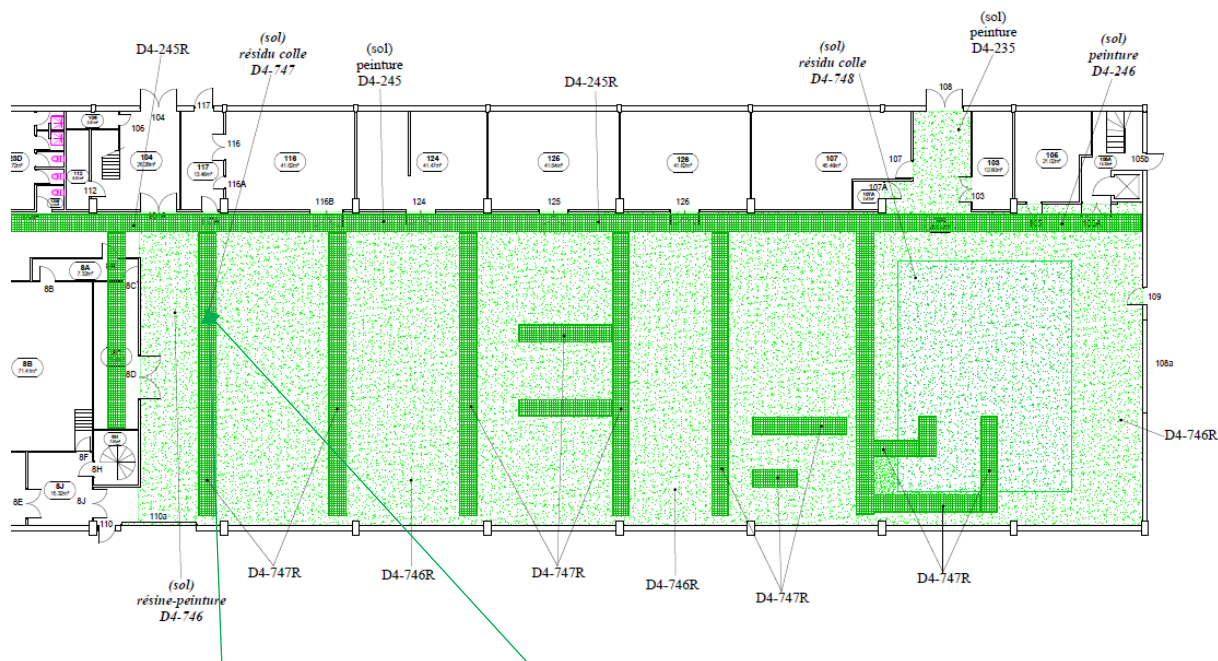
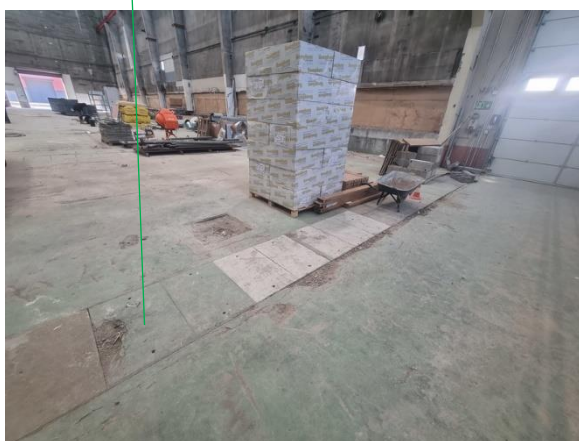
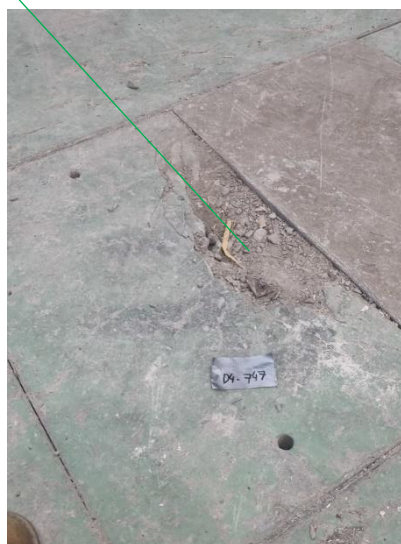
## PRELEVEMENT D4-747/ PLAQUE AU SOL DU GRAND HALL COTE OUEST VERCORS AU NIVEAU RDC

**-Absence d'amiante sur l'échantillon D4-747**

N°	REPERAGE	MATERIAUX	AMIANTE	TYPE
D4-747	PLAQUE AU SOL	PEINTURE + RESINE + CIMENT	ABSENCE D'AMIANTE	-

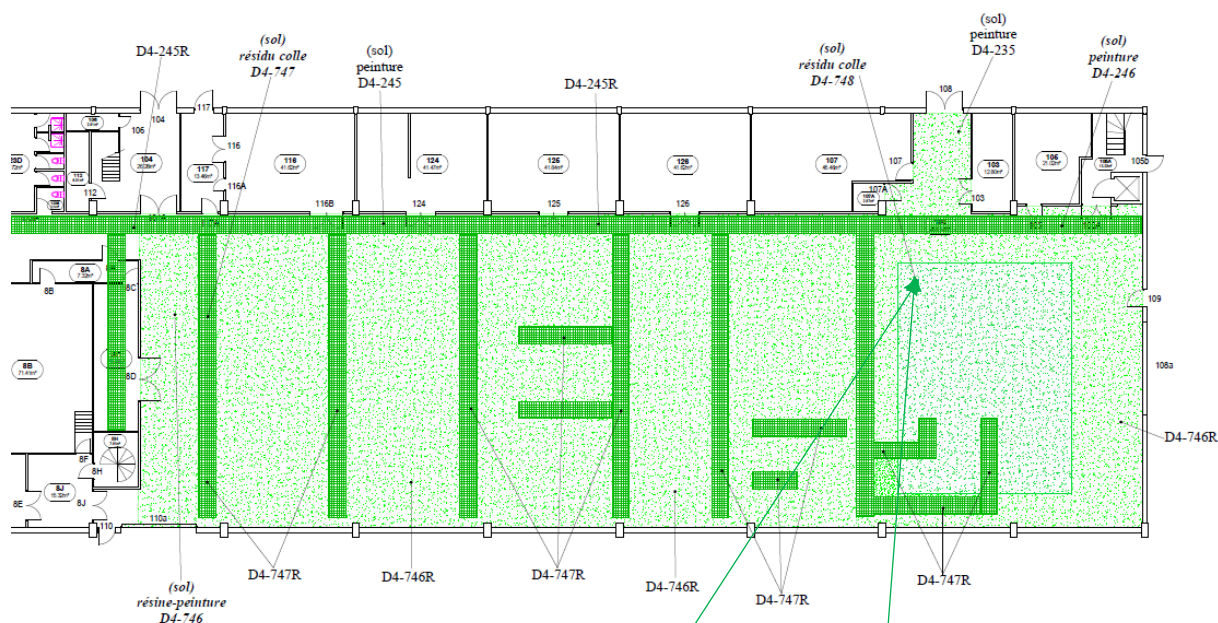
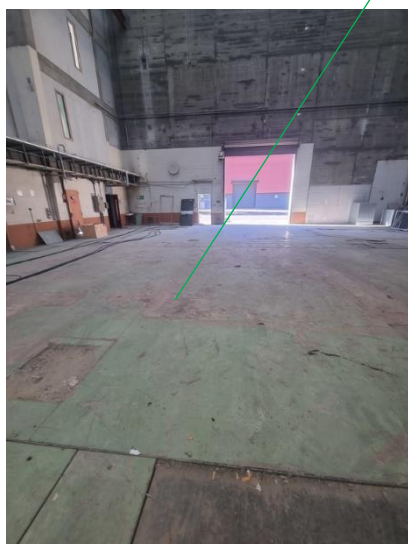
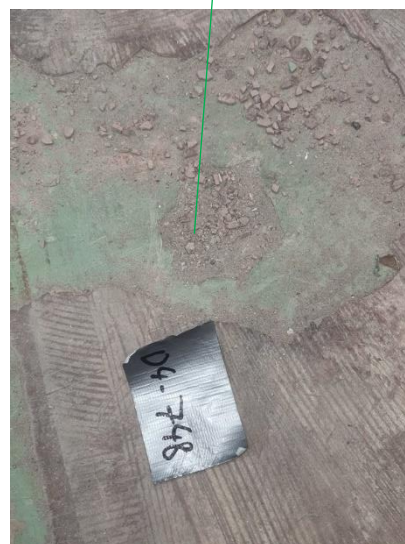
## PRELEVEMENT D4-748/ SUR LE SOL DU GRAND HALL COTE OUEST VERCORS AU NIVEAU RDC

**-Absence d'amiante sur l'échantillon D4-748**

N°	REPERAGE	MATERIAUX	AMIANTE	TYPE
D4-748	SUR LE SOL	RESIDU DE COLLE	ABSENCE D'AMIANTE	-
