RAPPORT DIAGNOSTIC

N°AFFAIRE
211174
INDICE A
Conformément aux articles R. 554-1 à R. 554-38 du Code de l'Environnement et à l'arrêté du 15 février 2012
**Responsable de projet /
Maître d'œuvre**

PARIS XV
19 avenue du Maine
Ministère de l'agriculture, de
l'agroalimentaire et de la Forêt
Ecole Agro Paris Tech

Date(s) d'intervention sur le terrain : du 04/01/2022 au 07/01/2022 et 12/01/2022 au 13/01/2022
Chargé d'affaire : Prisca GNONNOUE
N°TELESERVICE DT : 2022010705757D6C

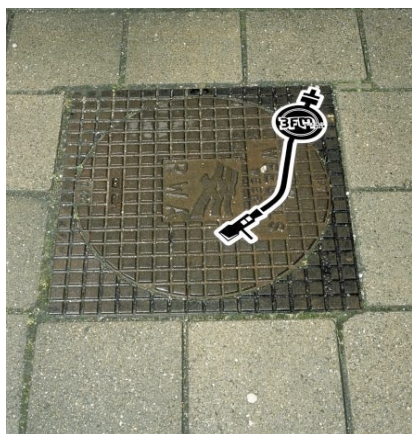
Figure 3 : Lire les réseaux.

- ✓ Nous repérons les éléments visibles (tampons et trappes d'accès) et ouvrons de ceux qui sont accessibles. Nous notons la géométrie, l'état, les départs et arrivées à ces regards.
- ✓ Au moyen de nos outils de détection, nous suivons les réseaux pour les cartographier.
- ✓ La forme et les volumes des ouvrages singuliers sont mesurées, en particulier les ouvrages d'assainissement. Elles en permettent une représentation fidèle. Vous pourrez ainsi disposer d'éléments fiables pour vérifier leurs dimensionnements. Elles serviront à votre maître d'œuvre de base pour ses propres calculs de conception.
- ✓ Nous notons les organes de contrôle afin de bien comprendre le fonctionnement du réseau.
- ✓ Des photos sont prises pour enrichir le rapport. Elles nous servent aussi à bien mémoriser les points sensibles du terrain.

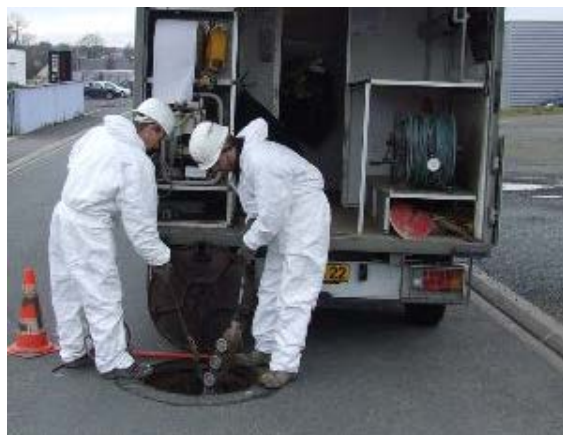
La caméra permet de voir tous les défauts à l'intérieur de la conduite. La progression est enregistrée en continu. Les défauts sont codifiés conformément à la norme NF EN 13508-2. Cette norme permet de qualifier les défauts.

L'étude statistique de ces derniers permet de proposer des solutions de réparation ou de réhabilitation ou de renouvellement adaptée à la pathologie et aux spécificités du site.

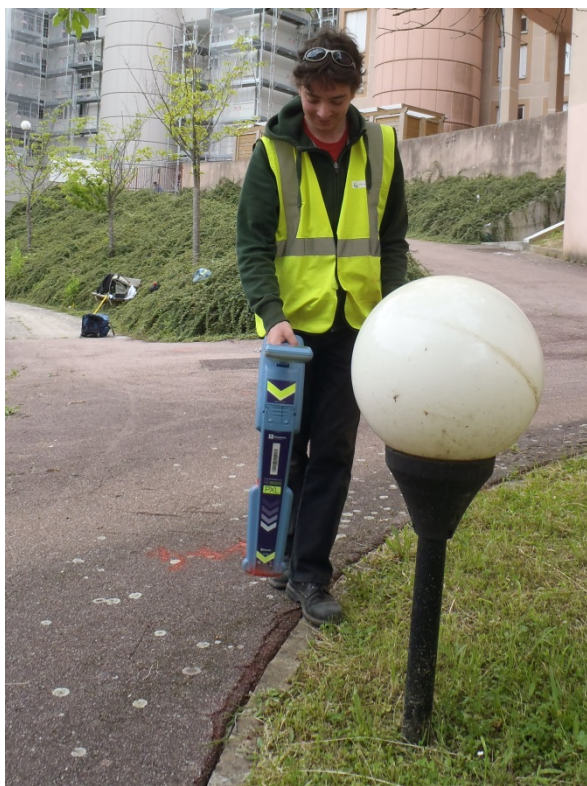
Figure 5 : Détection Electromagnétique

- ✓ Si nécessaire nous utilisons des sondes émettrices en extrémité de joncs pour mieux suivre les fourreaux,
- ✓ Enfin nous réalisons des coupes au géoradar pour préciser la position des réseaux manquants. Il confirme la position des réseaux préalablement détectés et indique les réseaux surnuméraires. Ces réseaux surnuméraires sont, en confirmation des DT, des réseaux de gaz en PE, des réseaux d'eau en PE ou PVC, des réseaux surnuméraires ou abandonnés.

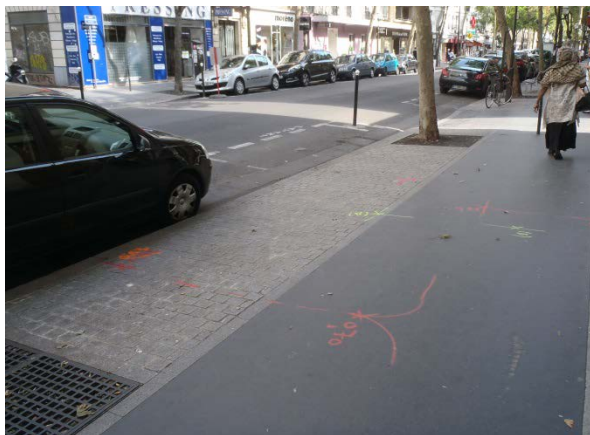
Figure 7 : Sur revêtement urbain

Au fur et à mesure de l'avancement, une fois que nos techniciens sont sûrs de la position exacte des réseaux, ils marquent les différents points. Conformément à la norme, nous marquons au moins un point tous les 15 mètres, sauf dans les courbes où nous mettons autant de points que nécessaire pour bien préciser la courbure. Les points sensibles tels que, les croisements, les coudes ou les Tés sont bien sur tracés.

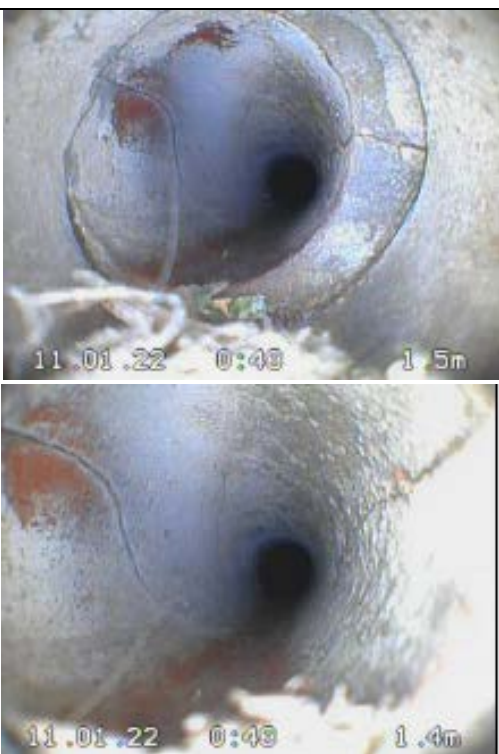
<p>Emboîtement fortement désaligné horizontalement</p> <p>Photo page 28 du rapport d'inspection télévisuelle Tronçon EP20 - collecteur</p>

<p>Observation : Emboîtement fortement désaxé horizontalement</p>
<p>Préconisation : Dépose canalisation + pose nouveau réseau</p>	
<p>Dépôt béton</p> <p>Photo page 37 du rapport d'inspection télévisuelle, tronçon EP5 – DG5</p>

Le réseau d'eaux pluviales montre quelques défauts importants, cependant l'ensemble du réseau semble fonctionner correctement en cas de pluies ordinaires non exceptionnelles. Le tronçon EP20 au collecteur demande un remplacement de canalisation, et le tronçon EP8 vers EP8 bis doit être obturé si la canalisation est abandonnée.

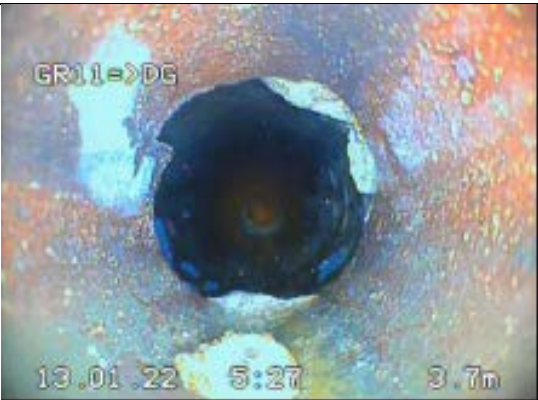
<p>Observation : Dépôt de béton autour de l'emboîtement.</p> <p>Emboîtement avec épaufrure en voûte.</p>
<p>Préconisation : Curage intensif</p>

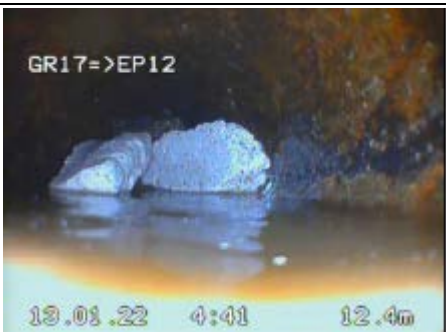
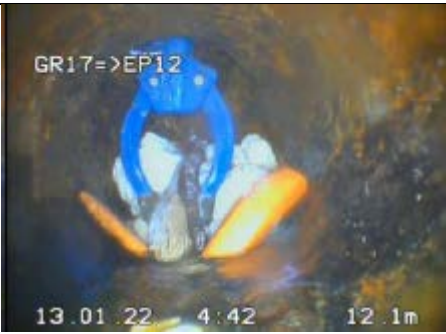
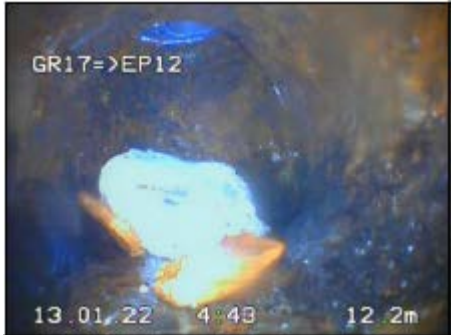
Observation : Dépôt de gravats le siphon (retirés manuellement).	
Préconisation : curage intensif

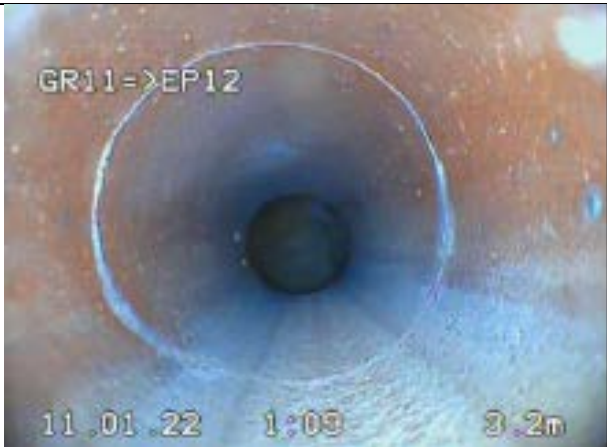
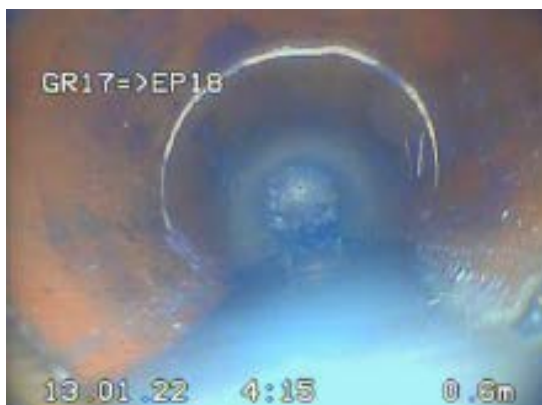
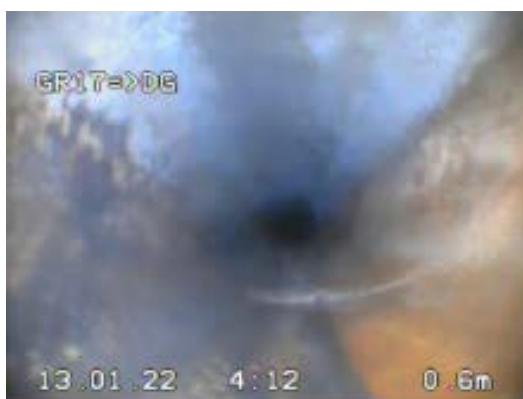
Photos page 42 du rapport d'inspection télévisuelle, tronçon EP8 – EP8 bis

Observation : **Fissure circulaire ouverte..**

Préconisation : chemisage canalisation (3.50 m)/

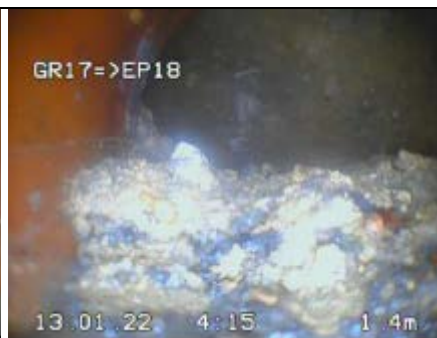
Photos page 42 du rapport d'inspection télévisuelle, tronçon EP8 – EP8 bis

Effondrement total

Observation : **Effondrement total.
Canalisation abandonnée ?**

Préconisation : Si canalisation abandonnée, obturé à l'entrée du regard.

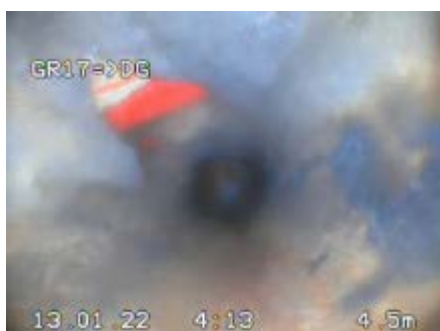
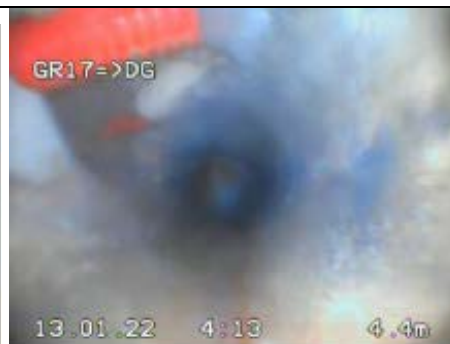
Photos page 42 du rapport d'inspection télévisuelle, tronçon EP8 – DG8

Effondrement Partiel

Observation : **Concessionnaire traversant l'ouvrage (fourreaux électriques). Effondrement partiel en voûte et latéral.**

Préconisation : Manchettes ponctuelles

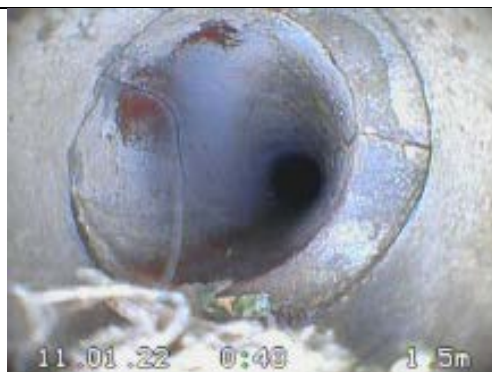
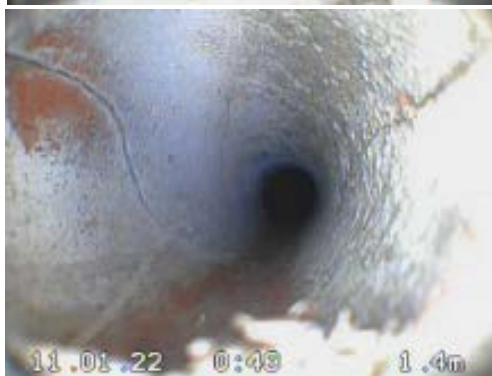
Photo page 51 du rapport d'inspection télévisuelle Tronçon EP7 – DG7

Emboîtement fortement désaligné Verticalement

Observation : Emboîtement fortement désaligné (désaxé) verticalement. Effondrement partiel en voûte (réparé ?)
Préconisation : Remplacement canalisation + reconnexion descente de gouttière

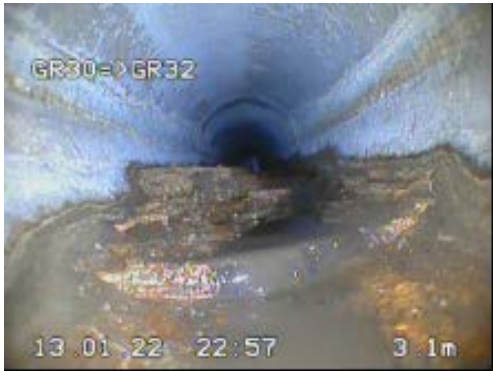
Dépôt de Laitance Photo page 68 du rapport d'inspection télévisuelle, tronçon EP8 – UN6

Observation : Dépôt de laitance environ 30%.
	Préconisation : curage intensif

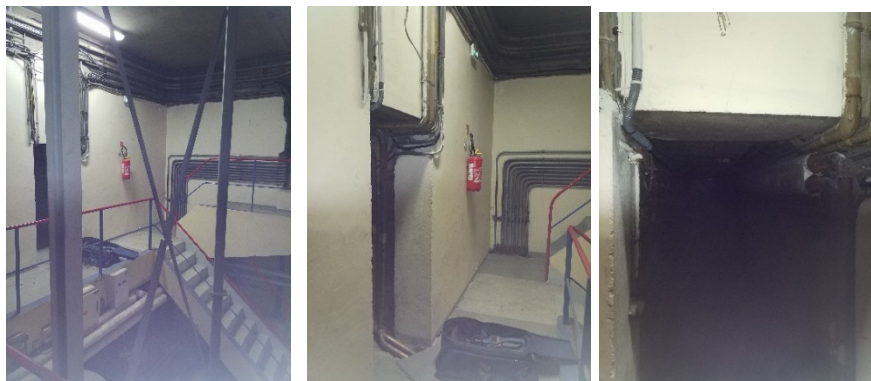
Figure 12 : Galerie 1

Ces galeries sont parcourues par plusieurs câbles et canalisations avec des diamètres variables des réseaux d'Electricité, de Telecom, d'AEP, de Gaz et de chauffage.

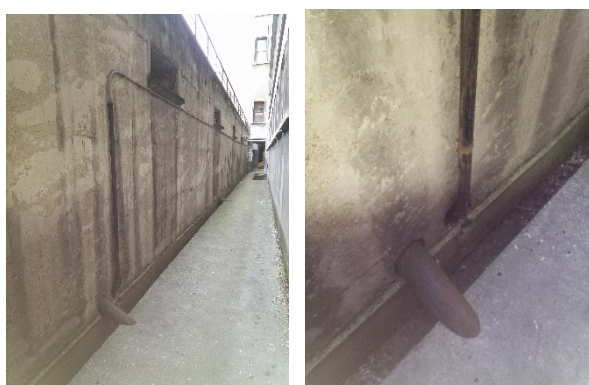
Figure 14 : Ouvrages non définis au niveau de la cour anglaise
