Diagnostic Plomb avant Travaux

Adresse : FORT LAMALGUE 83000 TOULON

Désignation : Crèche municipale Lamalgue

Référence mission : 002ER346191

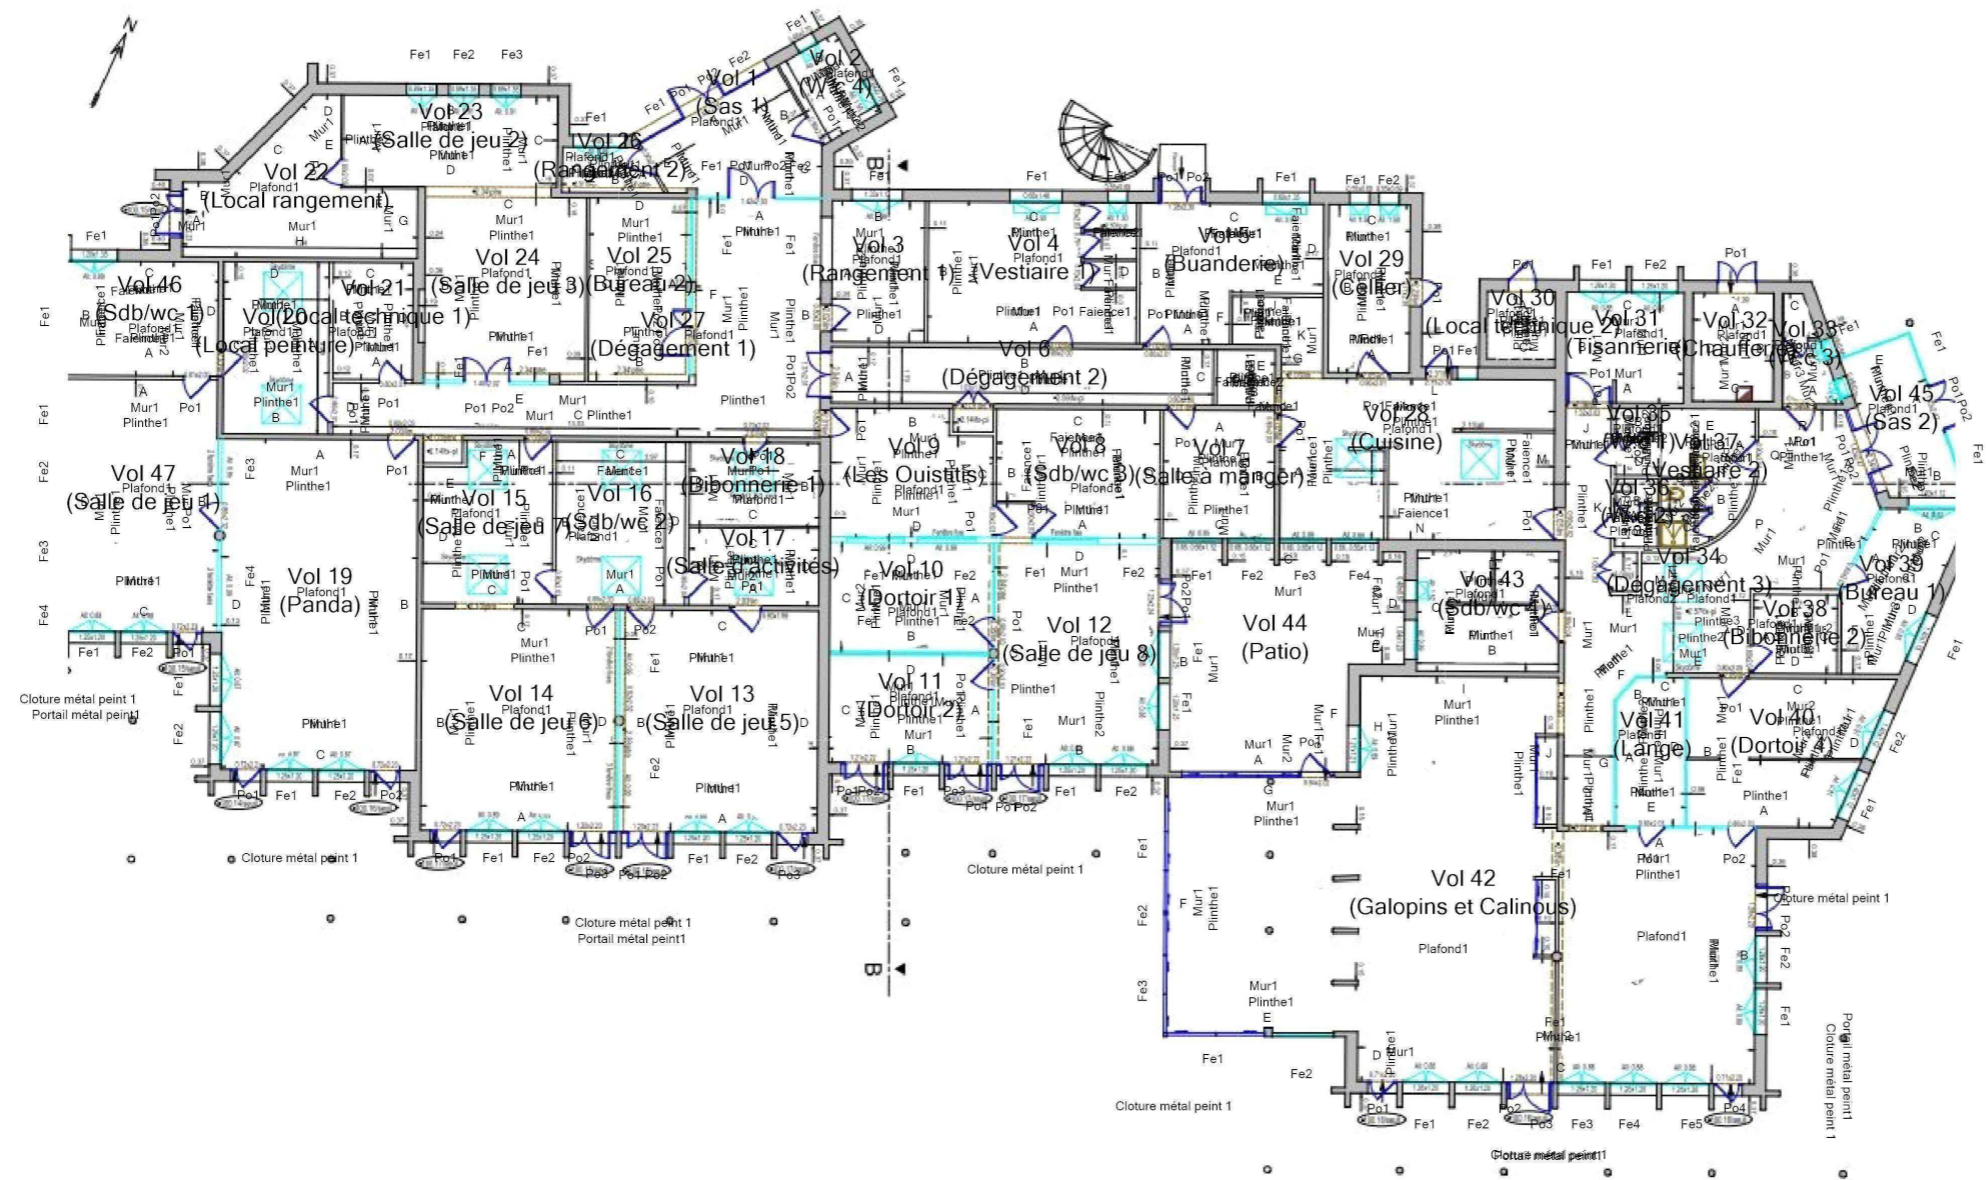
RDC - PLAN DE REPÉRAGE - ÉLÉMENTS AVEC ET SANS PLOMB

Volume et élément contenant du plomb
