DOSSIER DE DIAGNOSTICS TECHNIQUES

Référence : H-22-0203-2

**BATIMENT WEISS
57 avenue Winston Churchill
62000 ARRAS**

Rapport de mission de repérage des enrobés contenant de l'amiante et HAP avant réalisation de travaux

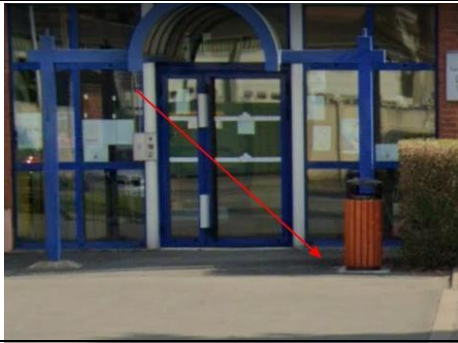
DETAIL DES COUCHES DU PRELEVEMENT :				
Référence Couche	Description visuelle			Epaisseur (cm)
CUST 03	Prise d'essai n°2 matériau dur bitumineux de type enrobé (visiblement monocouche) granulats (noir)			0
CUST 06	Matériau dur bitumineux de type enrobé (visiblement monocouche) liant hydrocarboné			0
CUST 01	Prise d'essai n°1 matériau dur bitumineux de type enrobé (visiblement monocouche) granulats (noir)			0
Resultats HAP	Analyse réalisée non conclusive Prise d'essai n°1 matériau dur bitumineux de type enrobé (visiblement monocouche) granulats (noir)			0

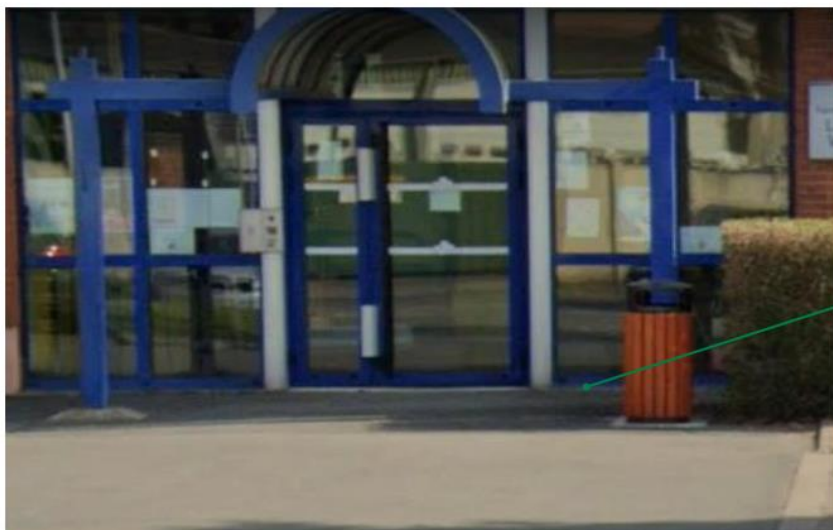
PLANCHE DE REPERAGE USUEL				Adresse de l'immeuble :	BATIMENT WEISS 57 avenue Winston Churchill 62000 ARRAS
N° dossier :	H-22-0203-2				
N° planche :	1/1	Version : 0	Type : Croquis		
Origine du plan :	Cabinet de diagnostics			Bâtiment – Niveau :	Croquis N°1

Prélèvement: P001
