## DOSSIER DE DIAGNOSTICS TECHNIQUES

**Référence : H-22-0301**

Bien : Bâtiment  
Adresse : BATIMENT WEISS TOITURE  
57 avenue Winston Churchill  
62000 ARRAS

## Rapport de mission de repérage des matériaux et produits contenant de l'amiante avant réalisation de travaux

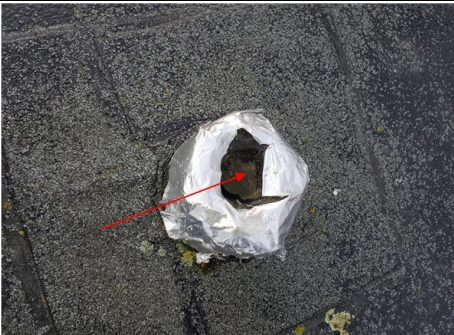
PRELEVEMENT : P002		
Nom du client	Numéro de dossier	Localisation
CH ARRAS CH ARRAS	H-22-0301	Toiture - Terrasse Conduit de ventilation n°1 - Toutes zones
Nom de l'opérateur	Date de prélèvement	Matériau
BELAYACHI Yusef	19/12/2022	Fibre-ciment
Résultat amiante		
Présence d'amiante		
DESCRIPTION DU PRELEVEMENT :		
<b>Objet :</b> Fibre-ciment  <b>Support :</b>  <b>Taille :</b> 0 cm

Amiante

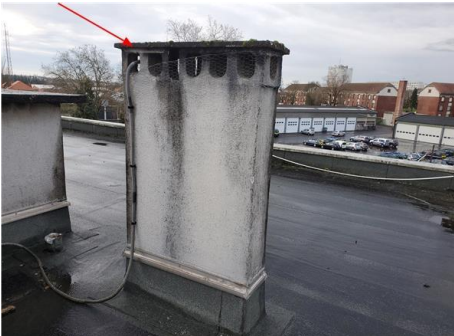
<b>PRELEVEMENT : P007</b>		
<b>Nom du client</b>	<b>Numéro de dossier</b>	<b>Localisation</b>
CH ARRAS CH ARRAS	H-22-0301	Toiture - Terrasse Cheminée n°2 - Toutes zones
<b>Nom de l'opérateur</b>	<b>Date de prélèvement</b>	<b>Matériau</b>
BELAYACHI Yusef	19/12/2022	lanterneau béton
<b>Résultat amiante</b>		
absence d'amiante		
<b>DESCRIPTION DU PRELEVEMENT :</b>		
<b>Objet :</b> lanterneau béton  <b>Support :</b>   <b>Taille :</b> 0 cm

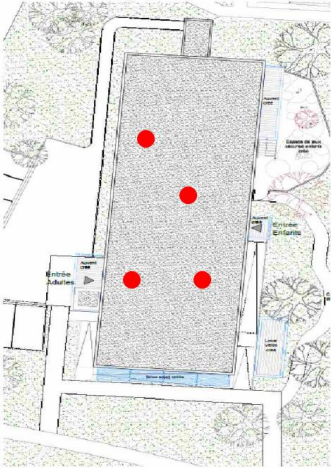
PLANCHE DE REPERAGE USUEL				
N° dossier :	H-22-0301		Adresse de l'immeuble :	BATIMENT WEISS TOITURE 57 avenue Winston Churchill 62000 ARRAS
N° planche :	2/2	Version : 0	Type : Croquis	
Origine du plan :	Cabinet de diagnostics			Bâtiment – Niveau : Matériaux Amiantés

Plusieurs conduits de ventilation en toiture sont en fibre-ciment amianté.

● Conduit de ventilation en fibre ciment amianté
